En respuesta a la nota **DRVE/1147/2022**, fechada el 21 de noviembre de 2022, mediante la cual se solicita información aclaratoria en cuatro (4) puntos del documento de Estudio de Impacto Ambiental (EsIA) Categoría I del proyecto denominado **RESIDENCIAL BRISAS DEL SUR**, promovido por el señor **Kong Xin Chu Yau**; tenemos a bien señalar:

## INVENTARIO FORESTAL

### PROYECTO RESIDENCIAL BRISAS DEL SUR

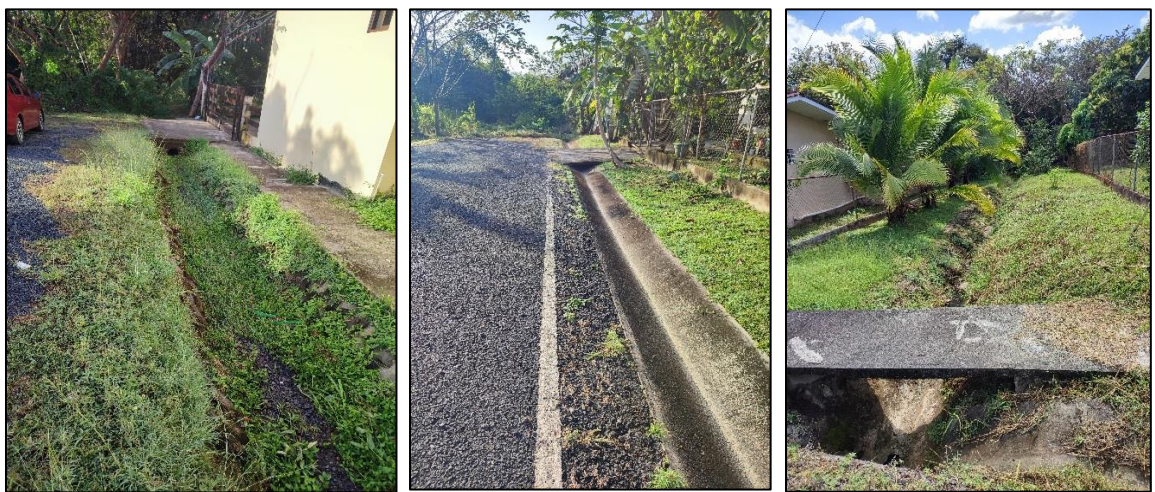
*Cunetas de Villas Del Sur, que dirigen aguas de escorrentía al terreno de Brisas Del Sur*

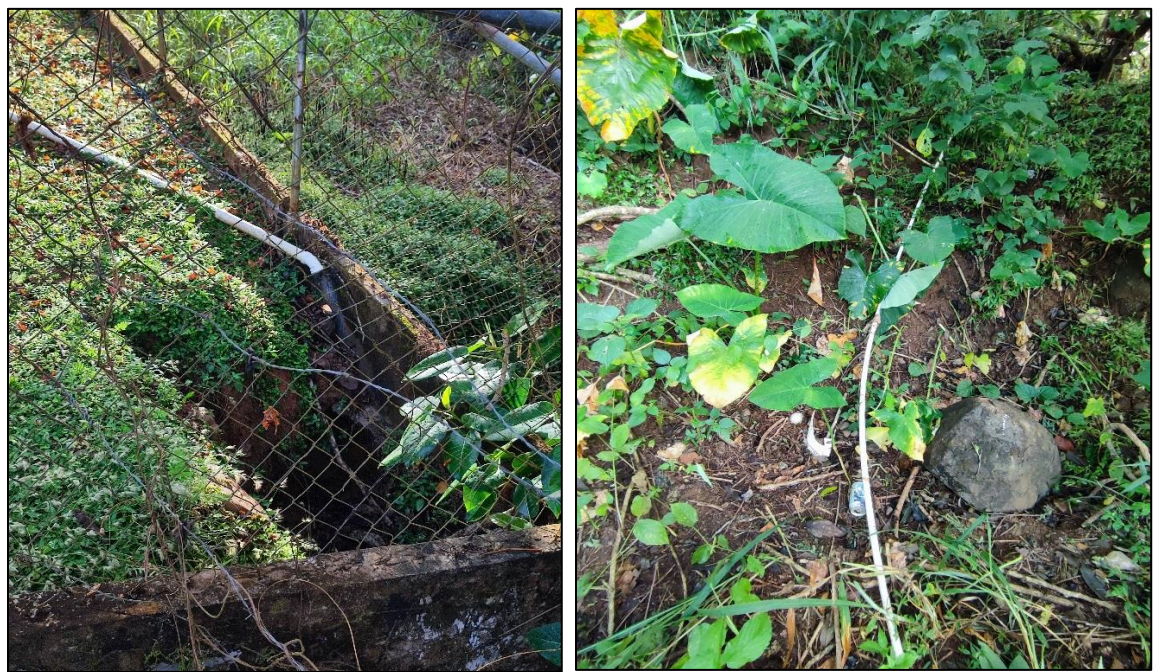
*Descarga de aguas grises de residenciales de Villas Del Sur, a terrenos de Brisas Del Sur*

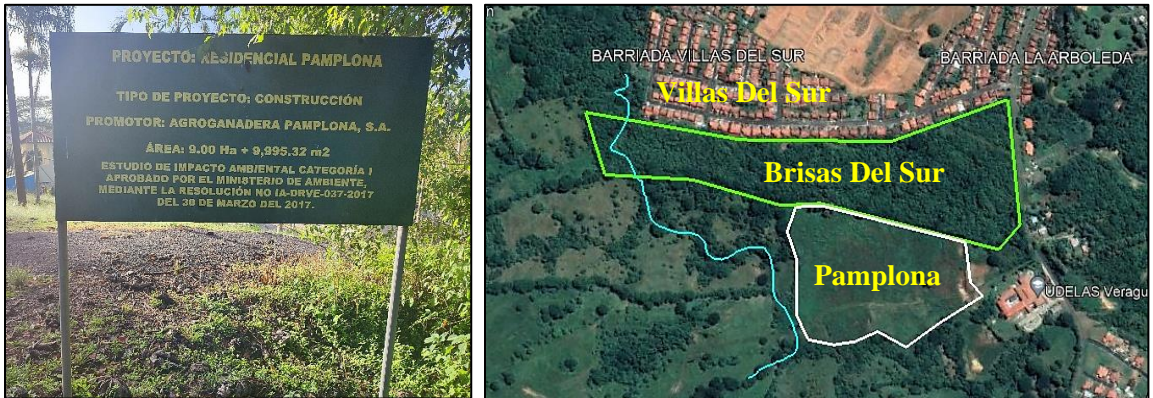
*Proyecto Pamplona, colindante (parte baja) donde no se identificaron quebradas*

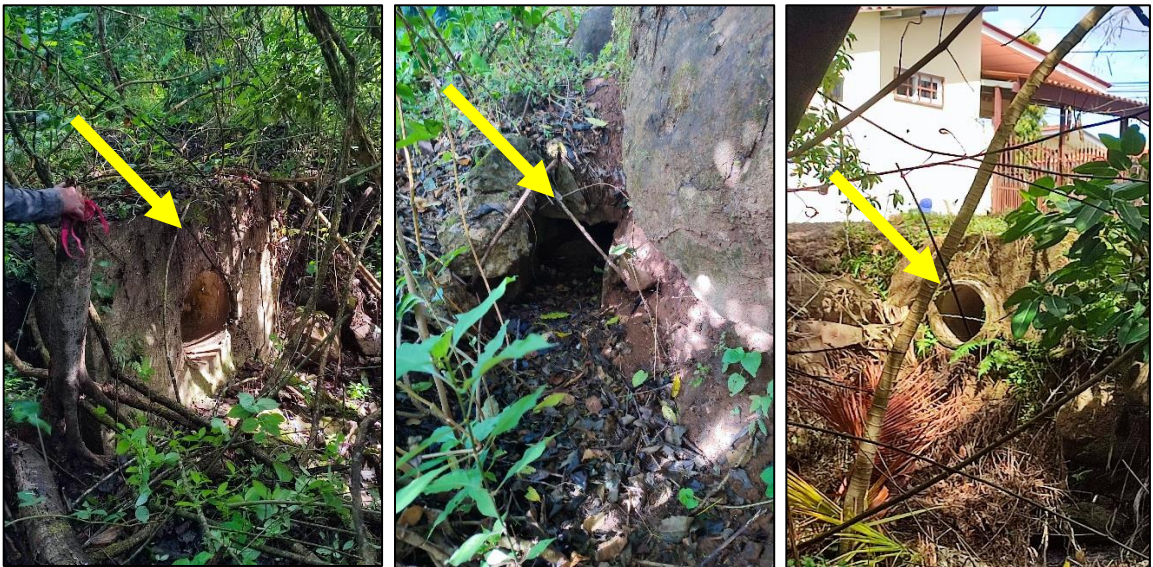
Es importante señalar que durante el recorrido del terreno se evidencio, que los promotores del proyecto Villas del Sur, instalaron alcantarillas de 60 pulgada de diámetro (UTM 501866 E – 893278 N), así como cajones de concreto, los cuales descargan en el terreno del futuro proyecto residencial, incumpliendo todos los permisos para esta obra de drenaje y perjudicando de manera directa al proyecto residencial. Muchos de estos drenajes han formado zanjas de escorrentías, que al llegar a la parte más baja del terreno poseen apariencia de quebradas, pero no son más que agua de escorrentía pluvial, lo cual queda evidenciado, ya que colindante en la parte baja de este terreno se encuentra aprobado un EsIA del Residencial Pamplona (Resolución No. IA-DRVE-037-2017, del 30 de marzo de 2017), el cual fue inspeccionado, evaluado, aprobado y no se identificaron quebradas que procedieran o nacieran del terreno del proyecto **RESIDENCIAL BRISAS DEL SUR**.

*Alcantarillas de 60” y cajones que drenan agua del residenciales de Villas Del Sur, a terrenos de Brisas Del Sur*

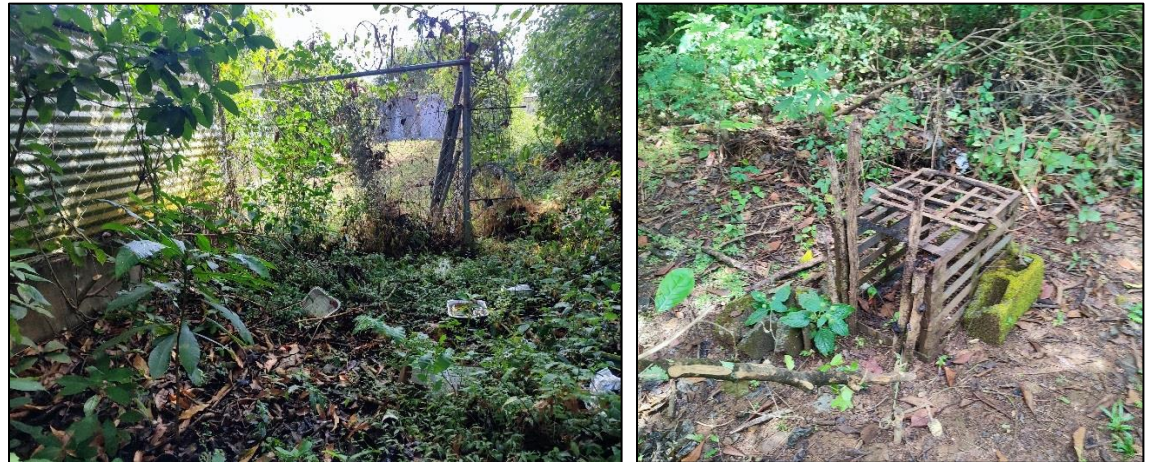
*Estructuras fuera de la línea de construcción y trampa de casería dentro del terreno de Brisas Del Sur*

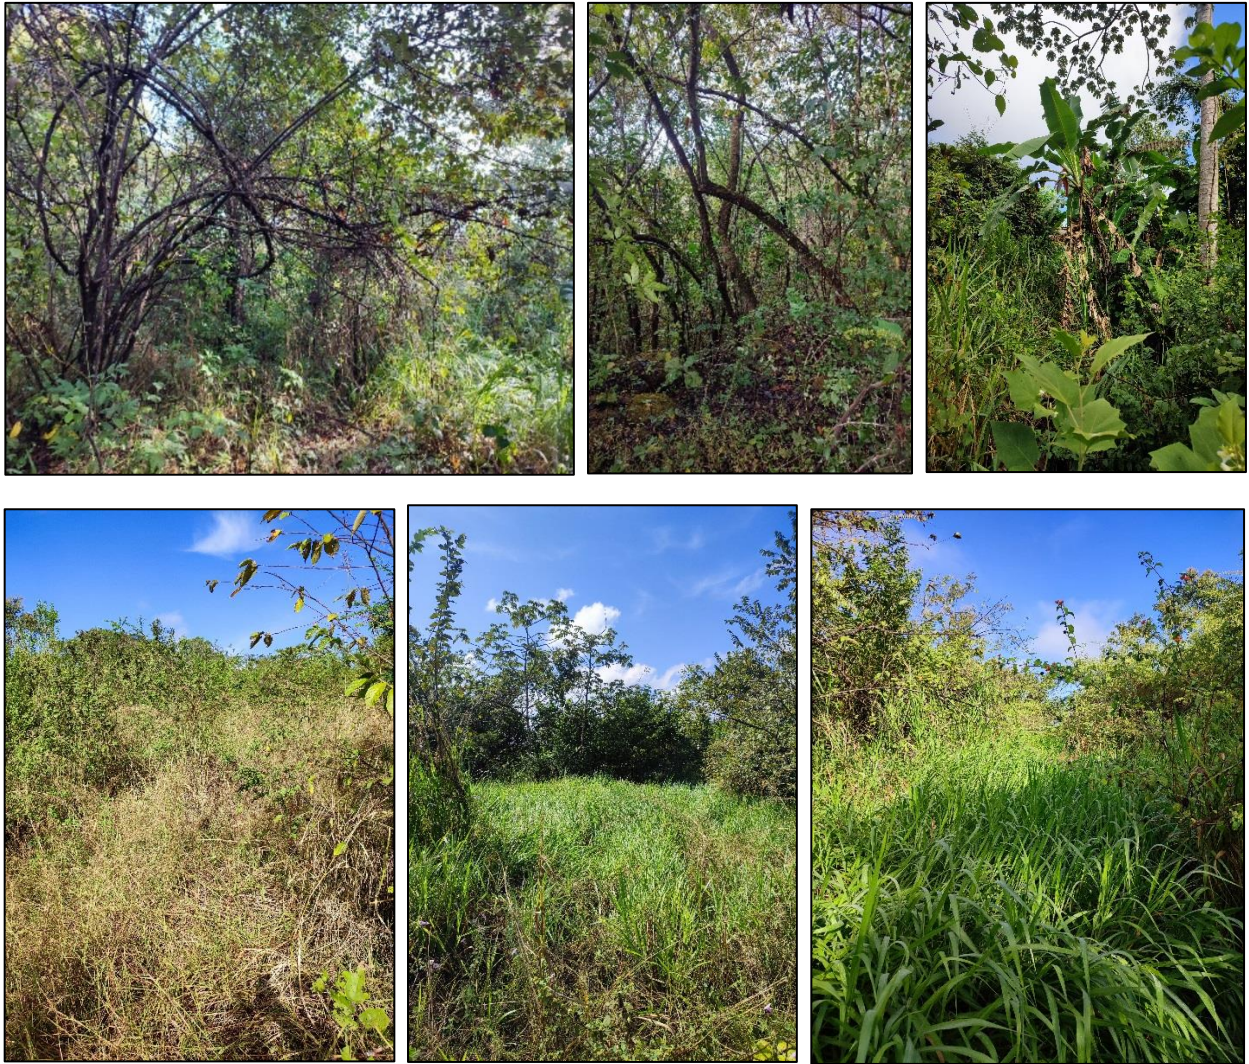
La vegetación en el polígono donde se desarrollará el proyecto es poco variada y se puede caracterizar como rastrojo, conformada por especies pioneras (gramíneas), especies semileñosas de hoja ancha y crecimiento bajo (malezas), así como algunos árboles grandes dispersos. Dentro de la vegetación existente no se encontraron especies amenazadas, endémicas o en peligro de extinción. Es importante señalar que la vegetación mayor (árboles grandes), se encuentran en la cerca perimetral, pequeños grupos dentro del polígono y en área de protección hídrica de la fuente fluvial existente, esta última, será conservada en su totalidad, evitando afectación alguna (tala) a esta vegetación.

Imágenes de vegetación existente en el área del proyecto

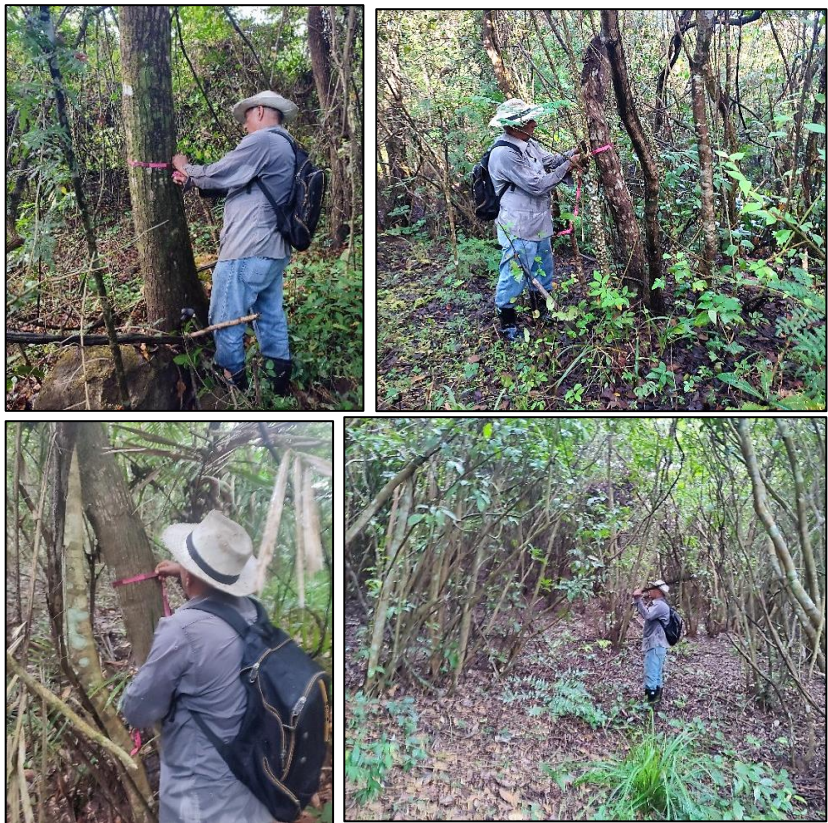
**Toma de datos dasométricos**

Se realizó un inventario forestal para toda el área de estudio, realizando un reconocimiento de las especies en el lugar del proyecto; donde se tomó los datos de todos los árboles (inventario pie a pie) como son: DAP (Diámetro a la altura del pecho), altura total, altura comercial, calidad de fuste y sanidad del árbol.

- ✓ **Diámetro a la altura de pecho (DAP):** es la medición del grosor de todos los árboles de las diferentes especies existentes, con diámetros mayores o iguales a 20 cm, utilizando una cinta diamétrica. Generalmente esta medición se efectúa a los 1.30 m. del nivel del suelo, salvo algunas excepciones, cuando existen formaciones, raíces tabulares u otras causas, que se mide a 30 cm arriba del defecto. Los árboles bifurcados por debajo del DAP, se registran como árboles independientes, los bifurcados por arriba del DAP, se consideran como un solo árbol.
- ✓ **Calidad de fuste:** para la evaluación de esta característica fenotípica, se utilizan tres calidades de fuste a saber: para la calidad de fuste A se utilizó un valor de 0.70, para la calidad de fuste B se utilizó un valor de 0.60 y para la calidad de fuste C se utilizó un valor de 0.45.

- ✓ **Altura comercial (Ht):** se mide la altura comercial en metros, para determinar el volumen comercial aprovechable. La altura comercial se define como el largo del fuste entre el tocón (30.0 cm del suelo) y el inicio de la copa o las primeras ramas gruesas, menos defectos o deformidades que se excluyeron en la medida, por considerarse no aprovechables.
- ✓ **Altura total (Hc):** la altura total se define como el largo del árbol y va desde el tocón hasta el ápice.
- ✓ **Se utilizaron instrumentos forestales:** Cinta Diamétrica, Pistola Haga, Cinta Métrica.

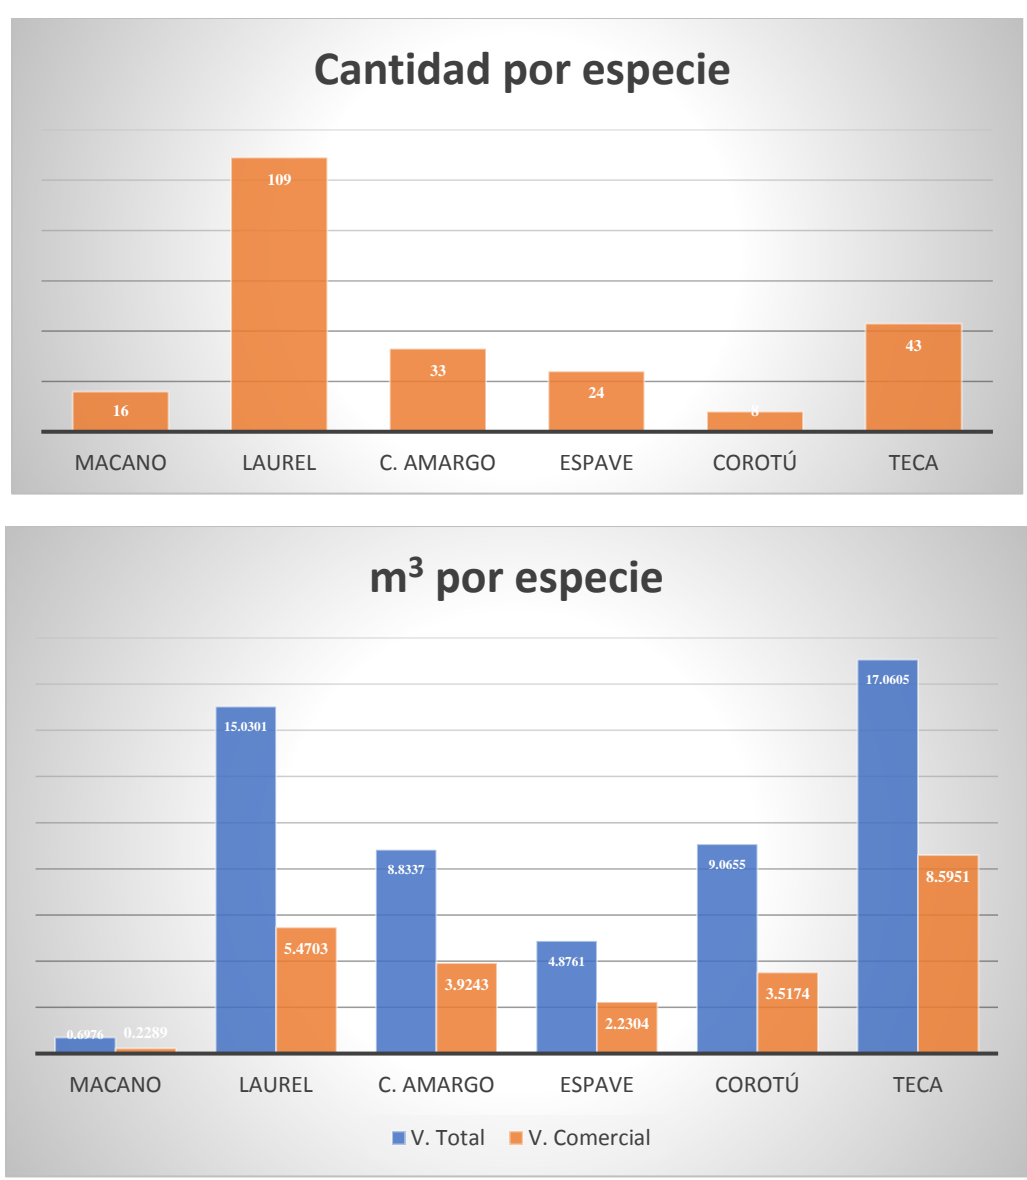
Como se observa en los gráficos, la especie de Teca, mantiene la mayor cantidad de volúmenes totales y comerciales, pero no es la que tiene mayor número de individuos inventariado en el área del proyecto. Por lo general los volúmenes (totales y comerciales), son directamente proporcional o mantienen una estrecha relación a la cantidad inventariados, es decir, que, a mayor número de árboles, mayor cantidad de volumen, con acepciones de algunas especies, por ejemplo, el Espave y Corotú, en donde por lo general son árboles de diámetros grandes, que, en pocos individuos, concentra gran cantidad de volumen.
