REPÚBLICA DE PANAMÁ
MINISTERIO DE AMBIENTE

RESOLUCIÓN No. DEIA-IA- 025 -2023
De 29 de Marzo de 2023

Por la cual se resuelve la solicitud de evaluación del Estudio de Impacto Ambiental (EsIA), categoría I, del proyecto denominado: **CONSTRUCCIÓN DEL NUEVO CENTRO DE SALUD DE CERRO BANCO Y RESIDENCIA DE FUNCIONARIOS**, cuyo promotor es la sociedad **PROYECTOS Y CONSTRUCCIONES, S.A. (PROYCON)**

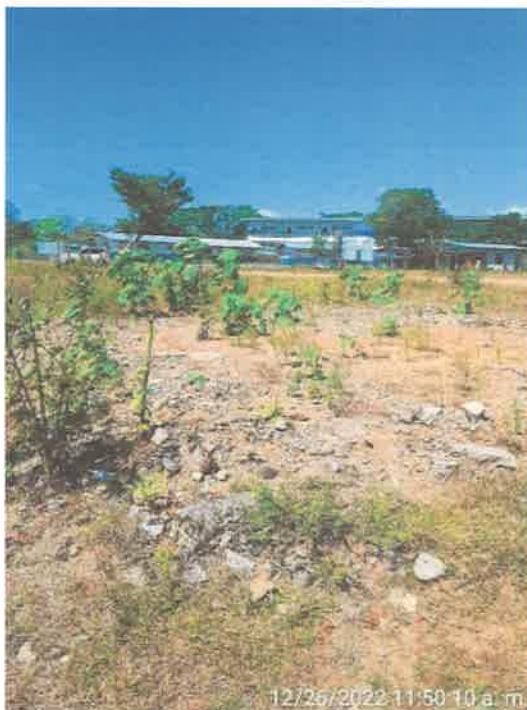
Ilustración 8.4. 3: Restos de estructuras demolidas en el área del proyecto

Fuente: fotografías de campo

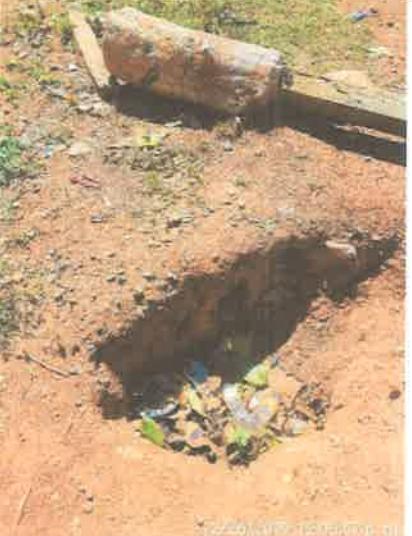
Componente Arqueológico Construcción del nuevo Centro de Salud de Cerro Banco y residencia de funcionarios Foto Arq. 06	
Prospección Arqueológica.	
Descripción: Excavación existente donde no se detectó elementos arqueológicos.

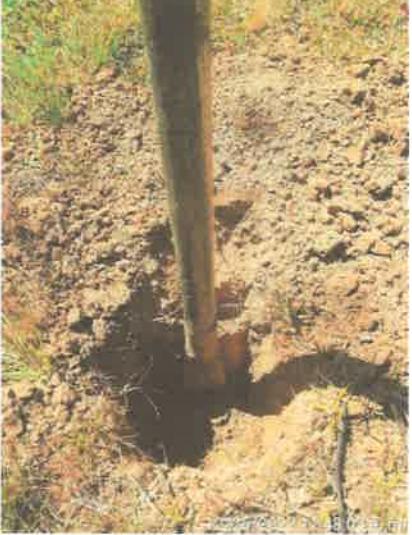
Componente Arqueológico Construcción del nuevo Centro de Salud de Cerro Banco y residencia de funcionarios		Foto Arq. 09
Prospección Arqueológica.		
Descripción: Sondeo subsuperficial en una sección del área del proyecto.

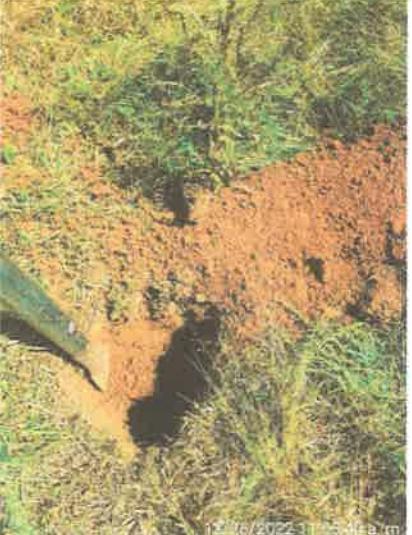
Componente Arqueológico Construcción del nuevo Centro de Salud de Cerro Banco y residencia de funcionarios		Foto Arq. 10
Prospección Arqueológica.		
Descripción: Sondeo subsuperficial en una sección del área del proyecto.

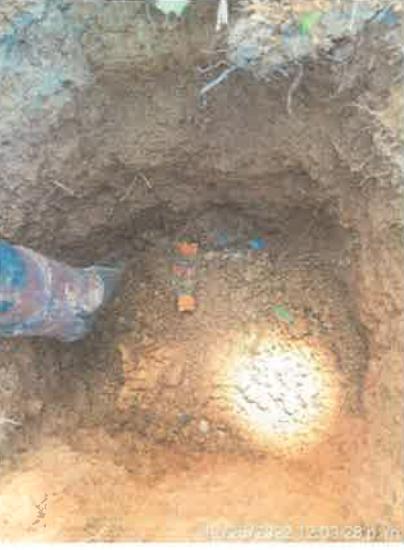
Componente Arqueológico Construcción del nuevo Centro de Salud de Cerro Banco y residencia de funcionarios		Foto Arq. 11
Prospección Arqueológica.

Descripción: Sondeo subsuperficial en una sección del área del proyecto.

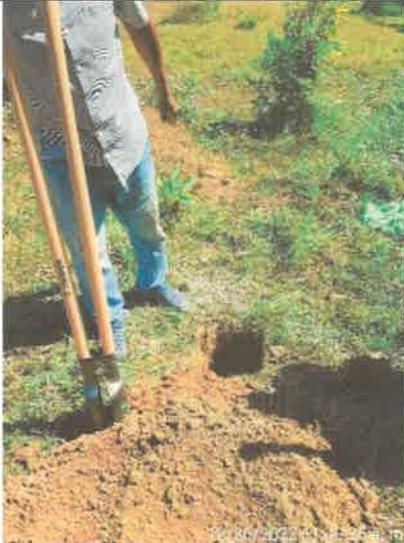
Componente Arqueológico Construcción del nuevo Centro de Salud de Cerro Banco y residencia de funcionarios		Foto Arq. 12
Prospección Arqueológica.

Descripción: Sondeo subsuperficial en una sección del área del proyecto.

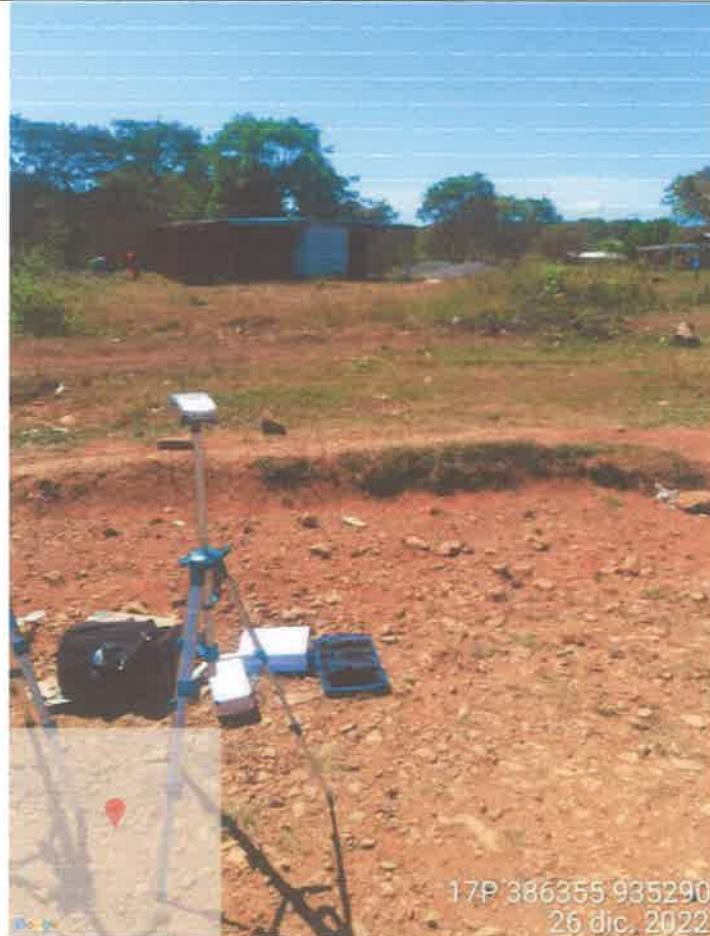
Punto 1.					
Ubicación del equipo: próximo a frente de trabajo, superficie cubierta de concreto, sin superficies reflectantes a menos de tres metros de distancia.					
Coordinadas UTM:	386355 mE	935290 mN	Zona: 17 P norte		
Horario: Diurno, de 6:00 a.m. hasta 9:59 p.m.					
Condiciones ambientales:	Humedad: 72.3%		Temperatura: 34.89 °C		
Observación: Próximo a concretera					
Resultados de la medición					
Concentración PM-10					
0.57 $\mu\text{g}/\text{m}^3\text{N}$

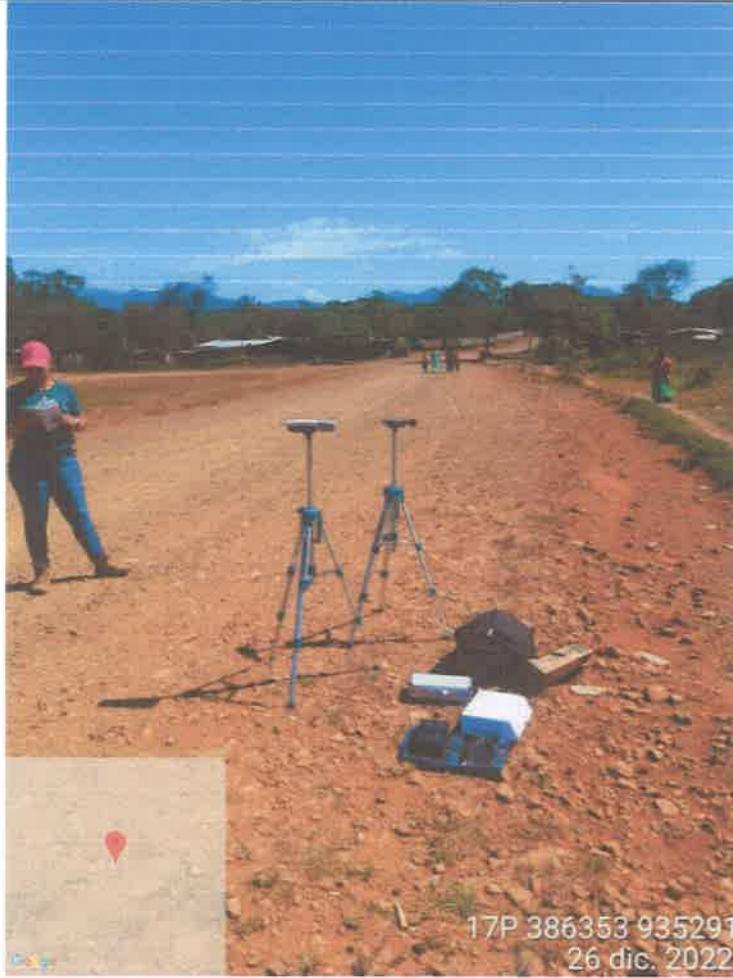
Punto 1.			
Ubicación del Sonómetro: próximo a frente de trabajo, superficie de tierra, sin superficies reflectantes a menos de tres metros de distancia.			
Coordenadas UTM:	386355 mE	935290 mN	Zona: 17 P norte
Horario: Diurno, de 6:00 a.m. hasta 9:59 p.m.			
Condiciones ambientales:	Humedad: 72.3%	Temperatura: 34.89 °C	
Observación: próximo a centro educativo, niños jugando en la cancha de futbol			
Resultados de la medición			
L_{máx}	L_{mín}	L_{eq}	
54,2 dB	46,7 dB	50,7 dB

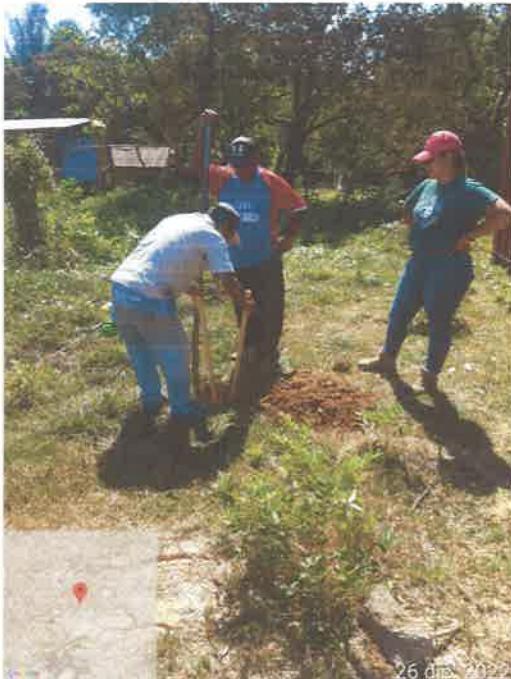
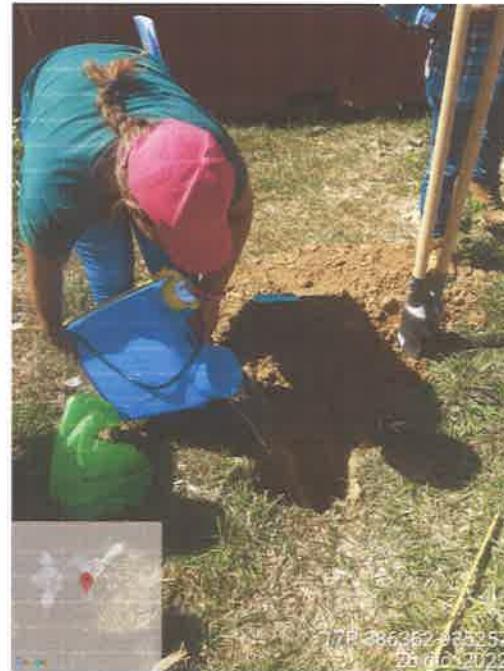
- 1. OBJETO:** Mediante esta prueba se determina la capacidad de absorción del suelo existente de futura área para construir el proyecto.
- 2. TRABAJO REALIZADO:** Perforación de un hueco de 0.80 m de profundidad con ancho de 0.25 m. Se extrae de la parte interna todo el material suelto, limpiando así las paredes y el fondo del mismo, se agrega un material filtrante, una capa de arena gruesa para que no haya socavaciones y sedimentos.

Vista. Perforación del hueco y saturación del suelo.

3. RESULTADOS: De acuerdo con los resultados del estudio, el suelo en las cercanías del Hoyo No 1, presentó una absorción promedio de una pulgada en **5.72 minutos**. Este resultado indica que el área en estudio presenta una buena capacidad de absorción relativa mayor que 1pulg/hr, clasificada como material permeable.

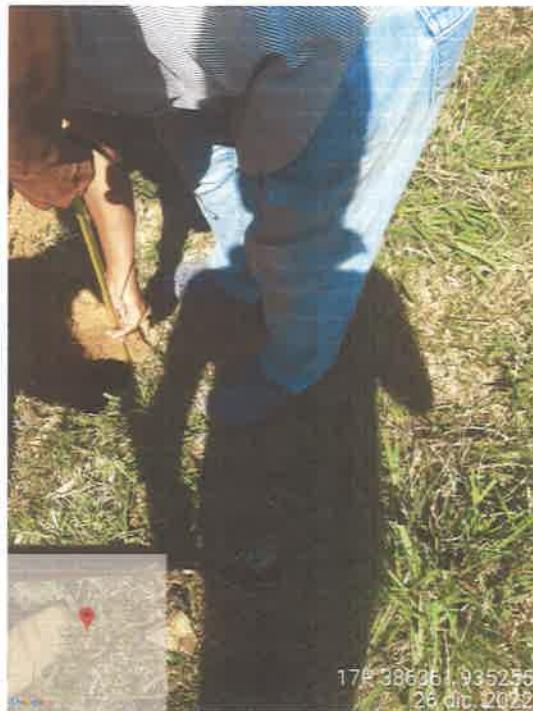
Una vez preparado el Hoyo, se le agrega agua saturando el agujero, hasta que transcurra un periodo de saturación en 24 horas. Transcurrida las 24 horas de saturación, se procede a ajustar el agua a 30 cm desde el nivel de suelo natural quedando a una altura de 40 cm en presencia de agua incluyendo la Arena, seguidamente se mide el descenso del nivel de agua cuyos resultados se detallen en la hoja adjunta

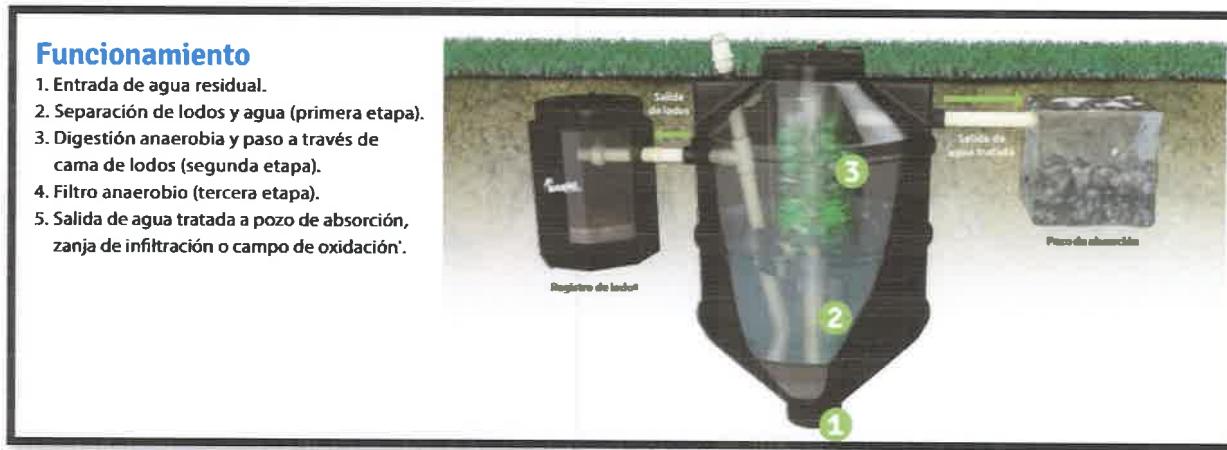
Imagen No.2: Funcionamiento del sistema sanitario (Biodigestor)

microorganismos adheridos al material filtrante retienen otra parte de la contaminación. El agua tratada sale por el tubo #3 y se descarga en un pozo de absorción en el suelo.
