**ANEXO 14.10**

## Informe de Ensayo Vibración Ambiental

**ALMACENAJE, S.A**  
David, Provincia de Chiriquí

FECHA: 08 de agosto de 2023  
TIPO DE ESTUDIO: Ambiental  
CLASIFICACIÓN: Línea Base  
NÚMERO DE INFORME: 2023-CH-B598-003  
NÚMERO DE PROPUESTA: 2023-B598-CH-003 v0  
REDACTADO POR: Ing. Fátima Guerra  
REVISADO POR: Ing. Juan Icaza

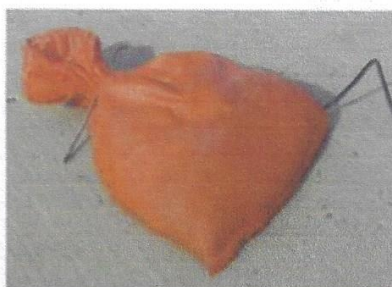
## ANEXO 1: Posición y montaje de los transductores

**Los transductores se deben colocar en dirección a la fuente de vibración.**

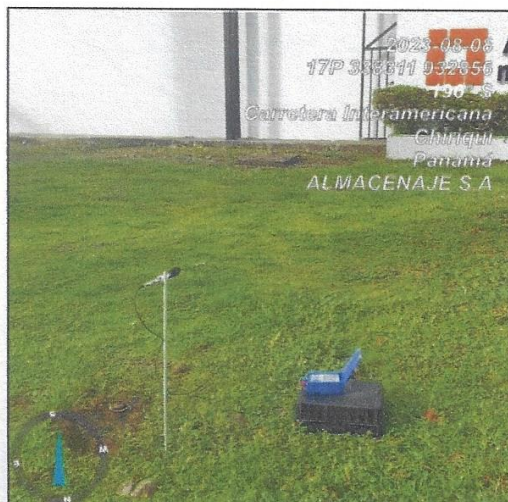
## ANEXO 4: Fotografía de la medición

| Punto 1 | | Coordenadas UTM (WGS 84) | |
| Frente a los estacionamiento | | Zona 17 P | |
| Descripción de la fuente de vibración: | actualmente no actividad propia de construcción, flujo vehicular en la calle interamericana, | | |
