MINISTERIO DE AMBIENTE
DIRECCIÓN REGIONAL DE LOS SANTOS
SECCIÓN DE EVALUACIÓN DE IMPACTO
DE IMPACTO AMBIENTAL
INFORME TÉCNICO DRLS-SEIA-031-2023

Proyecto:	DISEÑO, CONSTRUCCIÓN Y FINANCIAMIENTO DE CALLES Y ALCANTARILLADO DE MACARACAS.PROVINCIA DE LOS SANTOS. “REHABILITACIÓN DEL CAMINO EL PÁJARO CONSTRUCCIÓN DE PUENTE Y CAJÓN VÍA LOS HIGOS”
Promotor:	MINISTERIO DE OBRAS PÚBLICAS
Expediente:	DEIA-II-F-020-2023
Categoría:	II
Fecha del Informe:	9 de agosto de 2023.
Ubicación:	CORREGIMIENTO Y DISTRITO DE MACARACAS, PROVINCIA DE LOS SANTOS
Participantes:	Ing. Israel Vergara Ing. Virgilio Ureña Ing. Hillary Igualada Lcda. Odenis Vergara (Empresa). Téc. Eduardo Chávez (Agencia Mi Ambiente de Macaracas)

INFORME de INSPECCION 007-2023

Objetivo: corroborar presencia de quebrada.

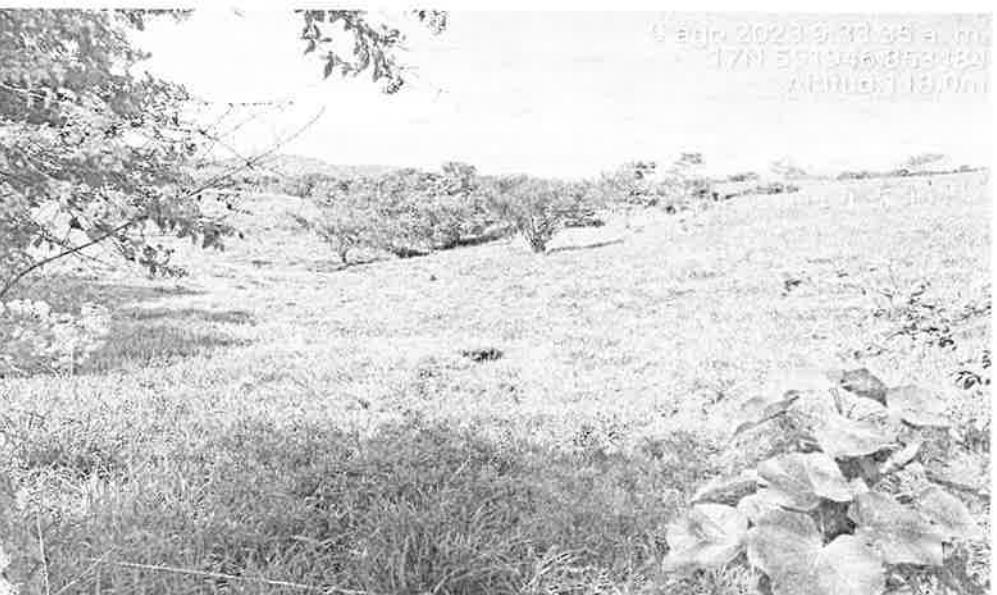
Coordenadas	Evidencias Fotográficas
551946 E 853484 N

En base a lo observado en el mosaico 4039 II SE, identificado ISBN-978-9962-06-606-4, del Tommy Guardia indica que la carretera es atravesada por una quebrada sin nombre, sin embargo en campo se puede evidenciar que esta red vial no es atravesada por ninguna fuente hídrica. A ambos lados del camino se evidencia que no hay indicios de quebrada, solo de drenaje pluvial por las condiciones del terreno. (Ver foto No. 1 y 2).

<p data-bbox="1094 1264 1418 1342">2023-07-04 11:17N 551946E 853484N</p> <p data-bbox="407 1976 1391 2048">Foto No. 1: Finca contigua al alineamiento del proyecto donde a 100 mts se evidencia el inicio de la quebrada.</p>

- La respuesta a la pregunta No. 5 de la información aclaratoria No. DEIA-DEEI -AC-0124-2706-2023, se ajusta a la realidad observada en campo.
- Reconocer la quebrada al otro lado de la carretera a unos 100 mts aproximadamente siendo esta afluente del río Cacao en la finca que se encuentra al sur de la red vial, la cual no es afectada por el desarrollo del proyecto.
- Enviar evidencias fotográficas por el correo electrónico para mantener la calidad de las mismas.
- Remitir Informe de Inspección 007-2023 de la Sección de Seguridad Hídrica de la Regional de Mi Ambiente de Los Santos a la Dirección Nacional de Evaluación de Impacto Ambiental.

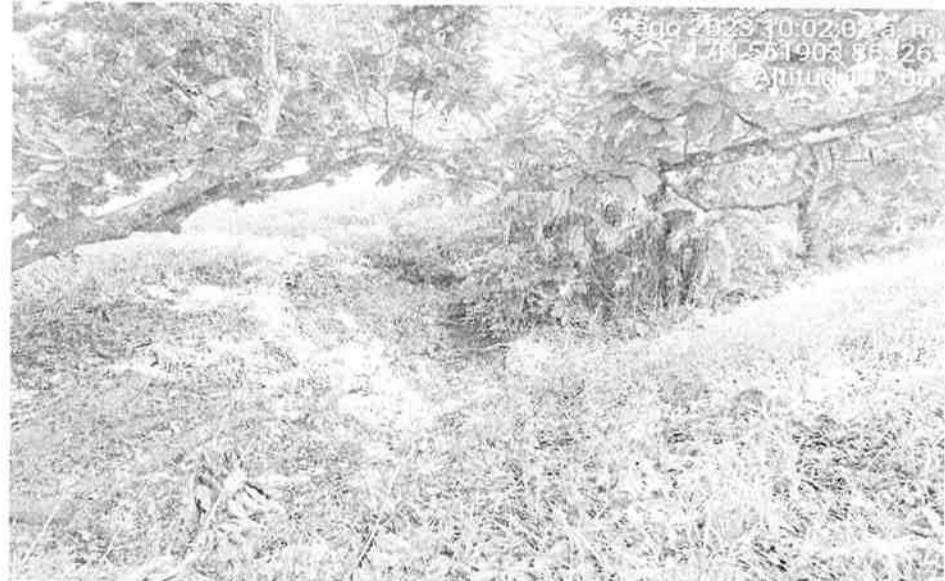
551903 E 853261 N

A 100 mts aproximadamente en la finca contigua al proyecto se evidencia indicios de existencia de una quebrada la cual desemboca al río Cacao, sin embargo en el momento de la inspección la misma no cuenta con flujo de agua, está totalmente seca. (Ver foto No. 3).

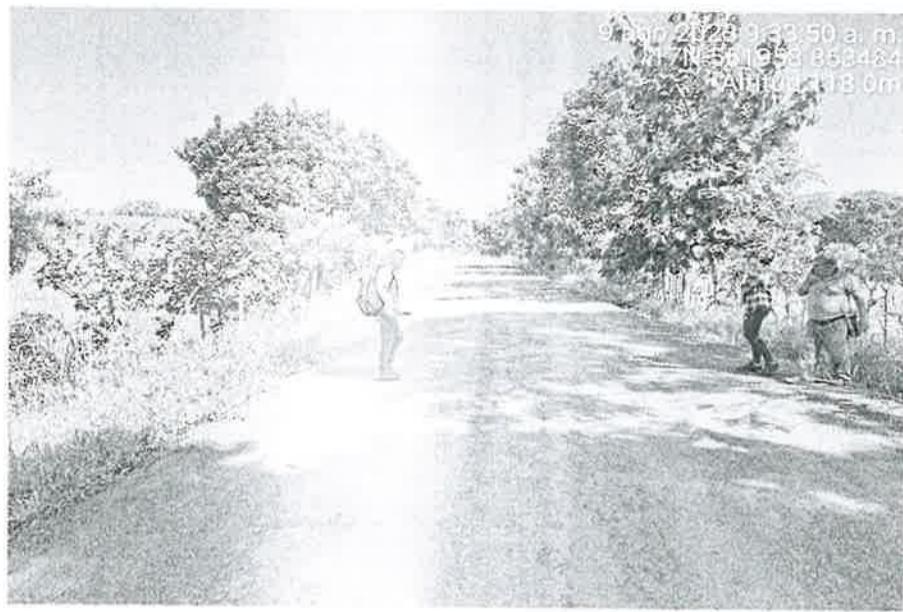
551958 E
853484 N

Foto No. 4: Punto en el camino donde se indicaba que la quebrada atravesaba y donde se evidencia que no es así.

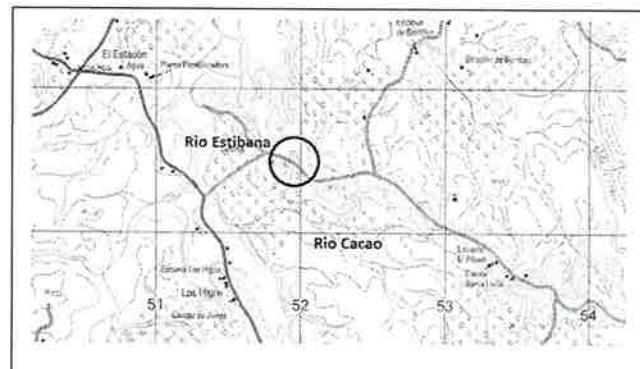
ANTECEDENTES: no hay antecedente de este evento en esta quebrada a saber sin nombre que aparece en mosaico 4039 II SE, identificado ISBN-978-9962-06-606-4, del Tommy Guardia de Panamá, este mosaico muestra la quebrada sin nombre que se entrega al río Cacao, atravesando la carretera que comunica a El Pájaro corregimiento de Las Palmas, y que involucra, solicitud por parte del ministerio obras sobre esa quebrada.

Figura 2 Muestra quebrada atravesando carretera.

Recomendaciones: reconocer la quebrada al otro lado de la carretera a unos 100 metros de esta, hacia río Cacao o sea en finca al sur de la carretera, y que existe error en el mosaico de Tommy Guardia ya que la corriente de agua jamás podría atravesar la carretera por asuntos de topografía.
