Por medio de la presente, de acuerdo a lo establecido en el artículo 62 de Decreto Ejecutivo 1 del 1 de marzo de 2023, le solicitamos información aclaratoria al Estudio de Impacto Ambiental (EsIA) Categoría I, titulado “**CONSTRUCCIÓN DE PARQUE DEPORTIVO**”, a desarrollarse en el corregimiento de La Concepción, Distrito de Bugaba, Provincia de Chiriquí, que consiste en lo siguiente:

Para continuar con el proceso de evaluación, presenté respuesta a la **NOTA DRCH-AC-1878-06-2023**, donde se solicita información aclaratoria al Estudio de Impacto Ambiental (EsIA) Categoría I, titulado **“CONSTRUCCIÓN DE PARQUE DEPORTIVO”**, proyecto a realizarse en el Corregimiento de La Concepción, Distrito de Bugaba, provincia de Chiriquí.

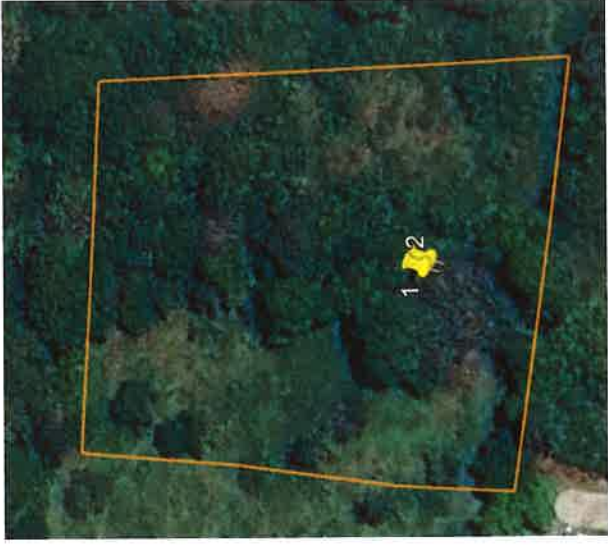
Figura 1. Punto de ejecución de las alcantarillas circulares

**Respuesta:** La coordenada donde se colocara la alcantarilla circular para el paso de personas es el punto: 1) 322051 E – 942715 N / 2) 322053 E – 942715 N. ↗

**Respuesta:** La ejecución consiste en la colocación de dos (2) alcantarillas circulares ya previamente fabricadas. No se utilizará concreto ni materiales que vayan a provocar la contaminación de la quebrada. El uso del paso será exclusivo para las personas que utilicen las canchas y que les permita trasladarse de un punto a otro dentro del proyecto.

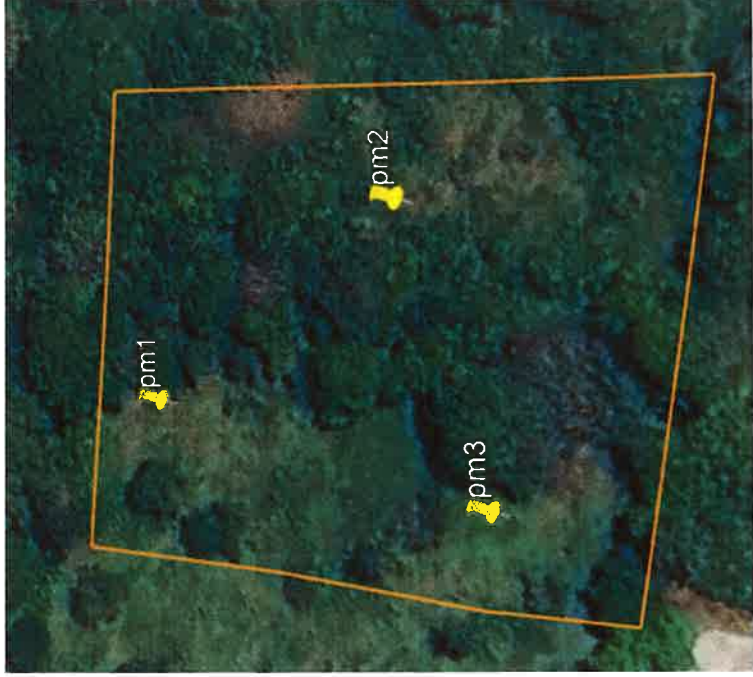
Figura 2. Sitios de observación y/o muestreos georreferenciados

- 321996 E – 942768 N
- 322055 E – 942750 N
- 322025 E - 942701 N

En la figura 2 se muestran los 3 sitios georreferenciados como parte de la búsqueda de fauna silvestre en la zona del proyecto.

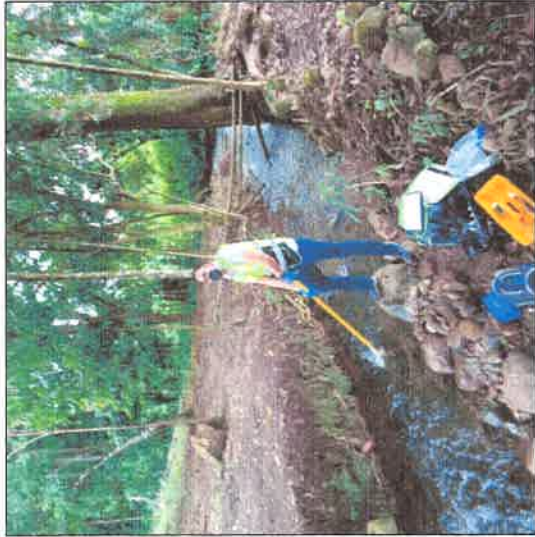
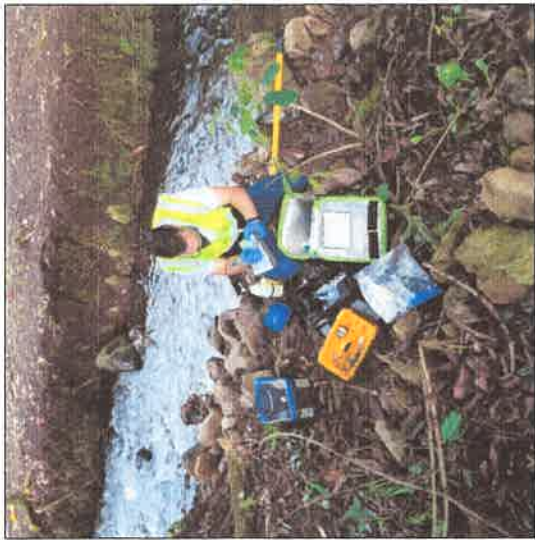
Evidencia fotográfica de la colecta de la muestra por el personal de nuestro Laboratorio: **Abigail González** el día 5 de julio de 2023.

**Foto 1 y 2:** Colecta de la muestra **AN-317**, Quebrada dentro del proyecto, aproximadamente 10 metros antes del final del proyecto.
