INFORME TÉCNICO DE INSPECCIÓN OCULAR

Nº. 097-08-2023

| PROYECTO: | “ROYAL PADEL CLUB” |
| UBICACIÓN DEL PROYECTO: | CORREGIMIENTO DE DAVID, DISTRITO DE DAVID, PROVINCIA DE CHIRIQUÍ |

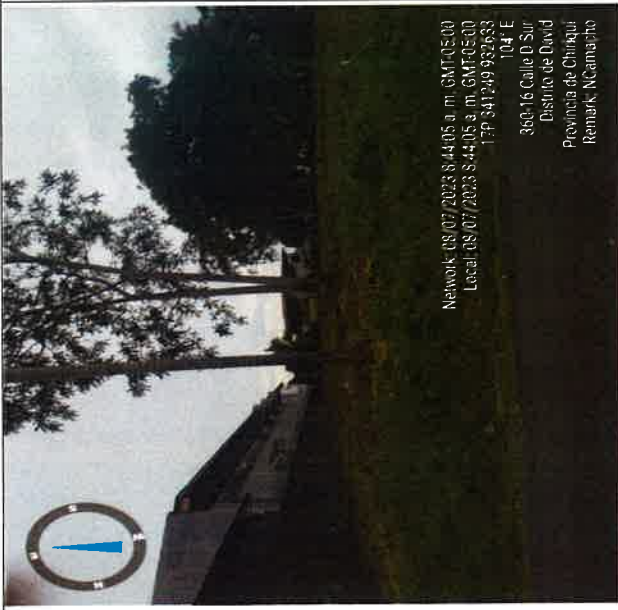
| <p><b>Foto 1.</b> Vista del lote a desarrollar.</p> | <p><b>Foto 2.</b> Vista de la colindancia con la empresa Franklin Jurado.</p> |

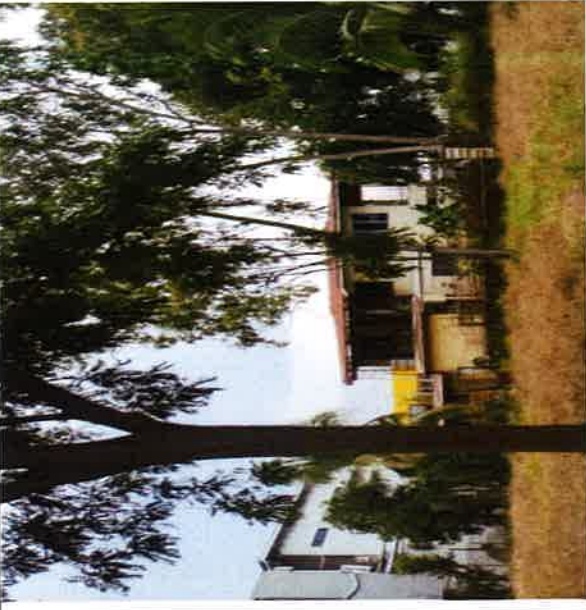
| <p><b>Foto 3.</b> Vista de la colindante con la residencia.</p> | <p><b>Foto 4.</b> Vista de la zona posterior del lote, al fondo se observa el auto baño.</p> |

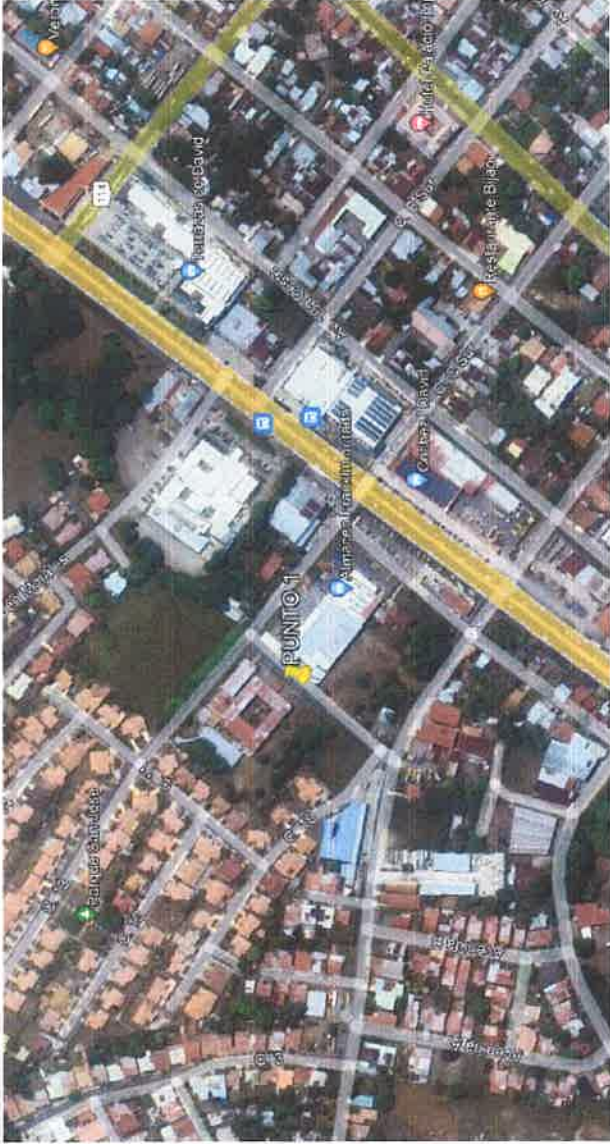
UBICACIÓN DEL PROYECTO

DETRÁS DE FRANKLIN JURADO, DAVID, CHIRIQUÍ

PUNTO 1: 932632 N, 341269 E
