**AMPLIACION A ESTUDIO DE IMPACTO AMBIENTAL, CATEGORIA I**  
**NIVELACION DE TERRENO**  
**PROMOTOR: CECILIO VARGAS GOMEZ**

SISTEMA NACIONAL DE PROTECCION CIVIL  
DEPARTAMENTO DE PREVENCIÓN Y MITIGACIÓN DE DESASTRES  
Informe SINAPROC-DPC-029-/20/04/2023

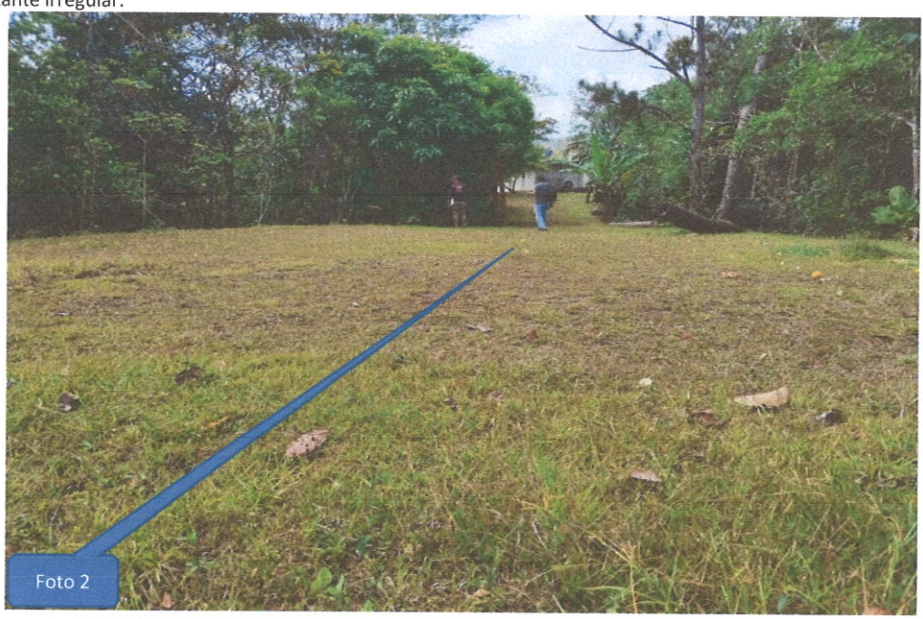
- En primer lugar, se realizó una evaluación de toda la finca 26375, donde se realizará un movimiento de suelo (nivelación de terreno).
- Al llegar al lugar encontramos una topografía irregular con diferentes alturas en la sección del terreno a desarrollar con pastos y arbustos dispersos en la finca.

**FOTO 1 y 2:** Vista panorámica del terreno de la finca donde se desarrollará la nivelación del terreno, donde su topografía es Bastante irregular.

- Realizar estudios de suelo y movimientos de tierra con responsabilidad, tomando en cuenta las características existentes en el sitio y garantizando la estabilidad del talud.

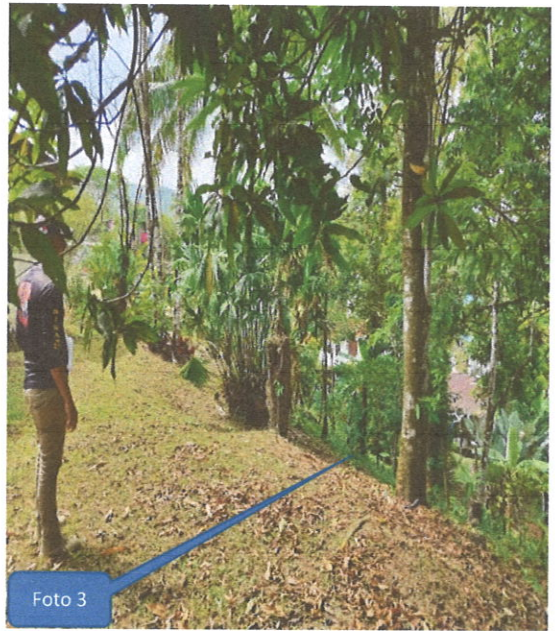
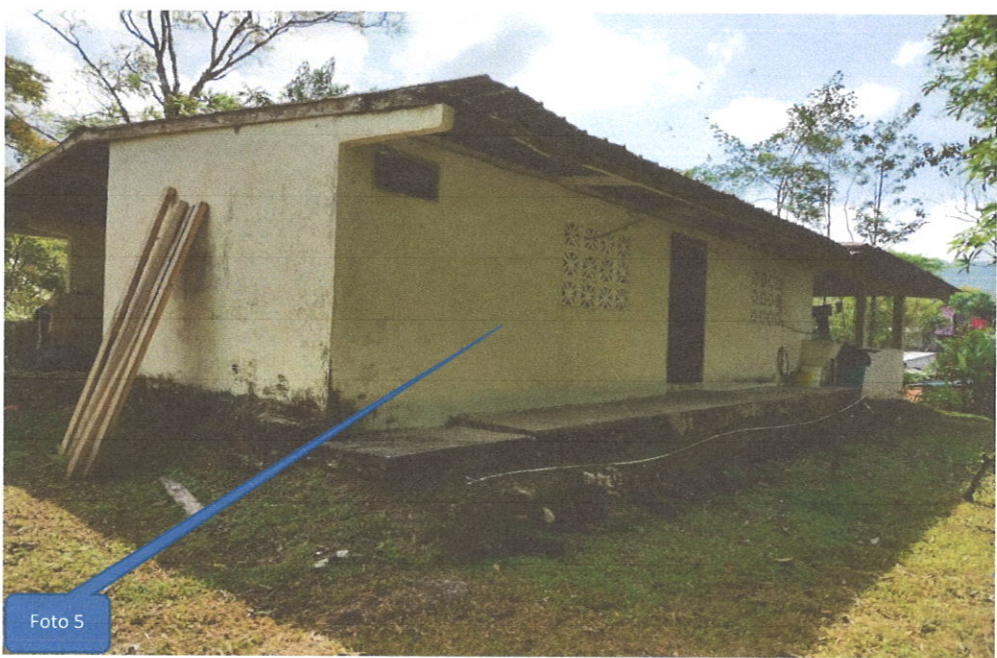
- El terreno donde se desarrollará la nivelación mantiene en un talud, con pendientes naturales, propias del lugar.
- Se observó en la parte superior del talud una vivienda construida, la misma pertenece al señor Cecilio Vargas Gómez.

Foto N° 3,4 y 5: vistas de las pendientes propias del terreno y de la vivienda del señor Cecilio Vargas construida en la parte superior del talud.

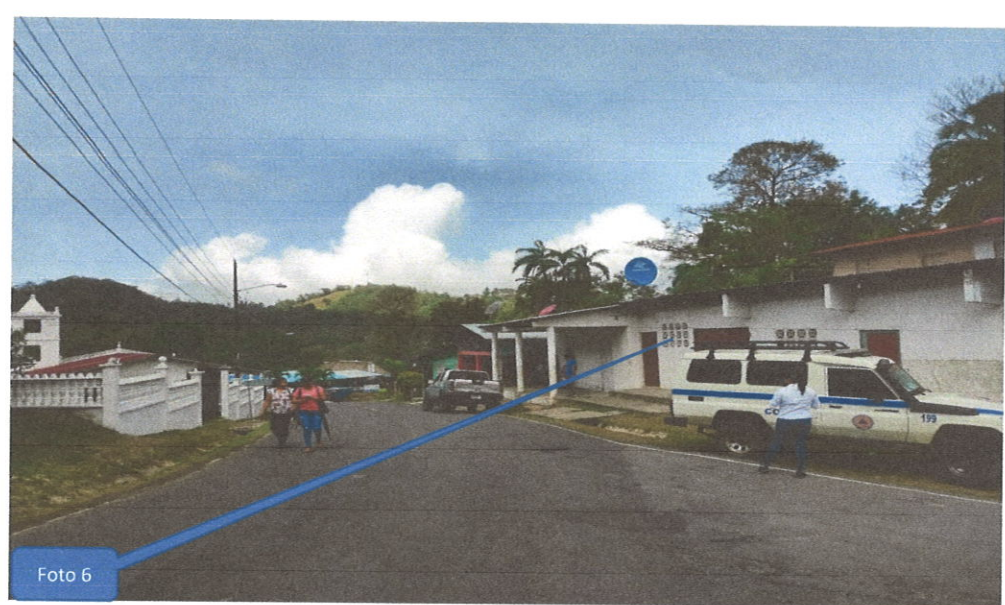
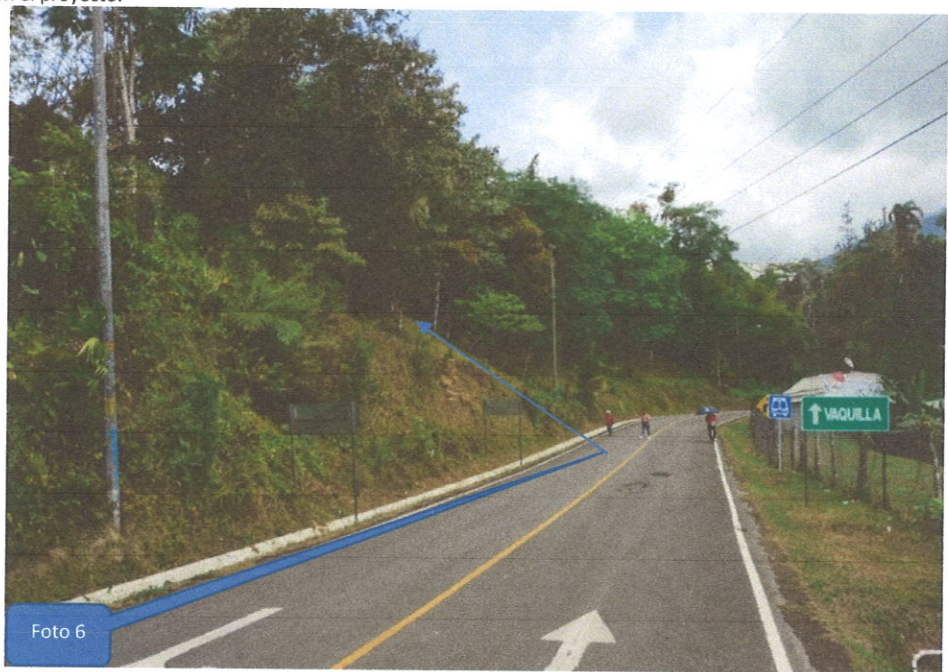
- En la parte frontal de la finca se observaron viviendas que colindan con dicha propiedad.
- Hasta la fecha no se ha reportado afectaciones de inundaciones ni de deslizamientos en esa parte del sector.

Foto 6 y 7: Vista de la calle principal que comunican con la finca del señor Cecilio Vargas y de las viviendas colindantes Con el proyecto.

- Implementar las medidas de seguridad necesarias, que garantice que las viviendas y las calles colindantes con el proyecto, no se vean afectadas por los trabajos que se realizaran en el mismo.
