INFORME DE INSPECCIÓN DE VIBRACIONES AMBIENTALES

PROYECTO: CANCHA SINTÉTICA

IDENTIFICACIÓN DEL INFORME: 23-32-130-DA-01-LMA-V0

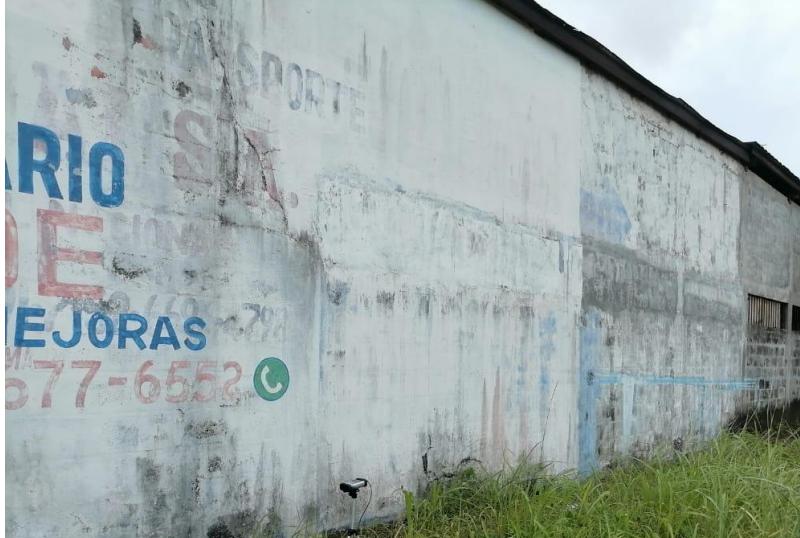
PUNTO 1.

Describir ubicación de daños cualitativos y o físicos visibles de la propiedad inspeccionada. (Registrar fotos) EDIFICIO CON PARED DE BLOQUES DE CONCRETO, CON REPELLO Y PINTURA

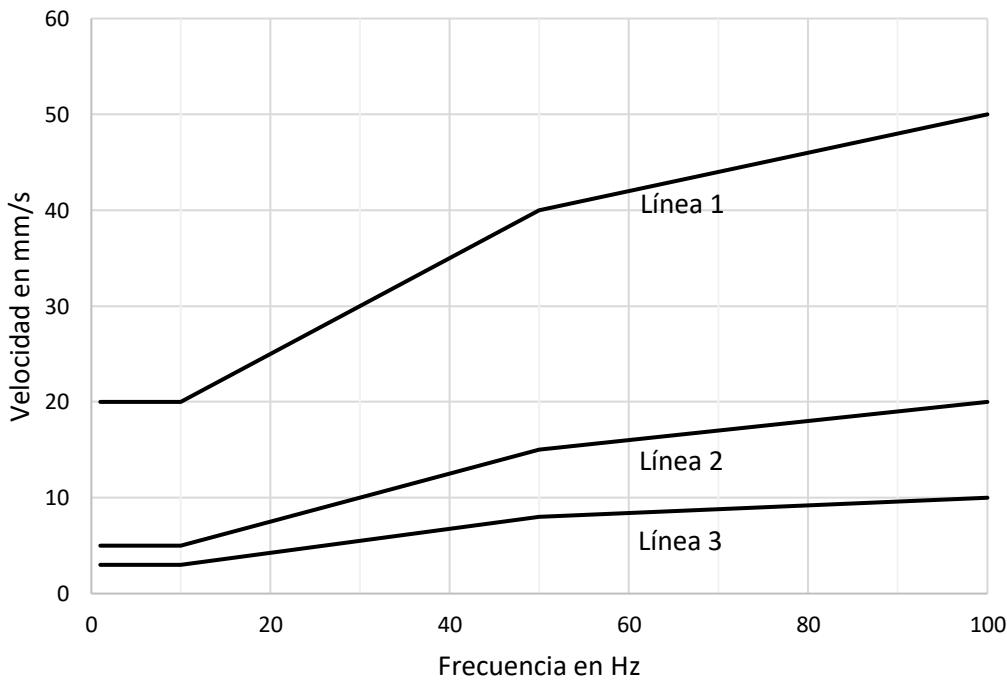
Velocidad Pico de Partículas (PPV)

De acuerdo a la Norma aplicable DIN4150, según la estructura inspeccionada el valor máximo de velocidad para un rango de frecuencia de 1 a 10 Hz debe ser igual o inferior a 5 mm/s y el valor registrado es de 0.7 mm/s; para el rango de frecuencia comprendido entre 10 y 50 Hz el valor de velocidad debe estar por debajo o entre los 5 y 15 mm/s, el valor máximo registrado fue de 0.03 mm/s y para las frecuencias entre 50 a 100 Hz el valor de velocidad máximo debe estar por debajo o entre 15 y 20 mm/s y el máximo registrado fue de 0.008 mm/s.
