**ANEXO 14.10**  
**Laboratorio de Vibraciones**

## **Informe de Ensayo Vibración Ambiental**

### **GALERAS PARA EL ALMACENAJE Y DISTRIBUCIÓN PRODUCTOS LA DOÑA David, Provincia de Chiriquí**

**FECHA:** 14 de septiembre de 2023  
**TIPO DE ESTUDIO:** Ambiental  
**CLASIFICACIÓN:** Línea Base  
**NÚMERO DE INFORME:** 2023-CH-B598-004  
**NÚMERO DE PROPUESTA:** 2023-B598-CH-002 V1  
**REDACTADO POR:** Ing. Fátima Guerra  
**REVISADO POR:** Ing. Juan Icaza

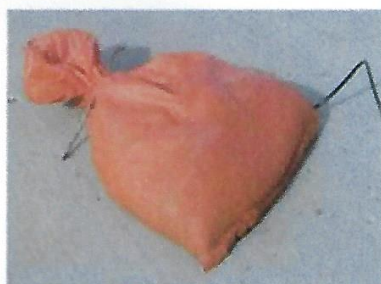
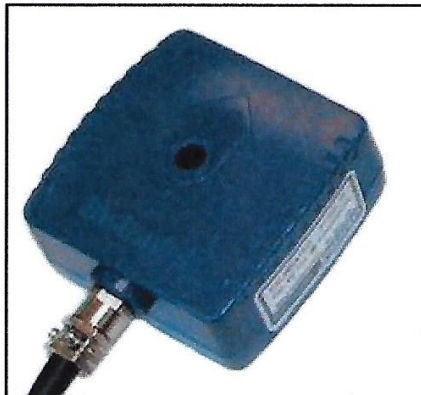
## ANEXO 1: Posición y montaje de los transductores

### a) Colocación de saco de arena

Los transductores se deben colocar en dirección a la fuente de vibración.
