Chitré, 30 de Agosto de 2023
DRHE- SEIA-1279-2023

DIRECCIÓN REGIONAL DE HERRERA
SECCIÓN DE EVALUACIÓN DE IMPACTO AMBIENTAL
INFORME TÉCNICO DE INSPECCIÓN N°. 03-2023, DEL PROYECTO
“ESTUDIO-DISEÑO, CONSTRUCCIÓN, OPERACIÓN-MANTENIMIENTO Y
FINANCIAMIENTO DEL ABASTECIMIENTO DE AGUA POTABLE, SISTEMA
DE ALCANTARILLADO SANITARIO Y CALLES PARA OCÚ CABECERA”

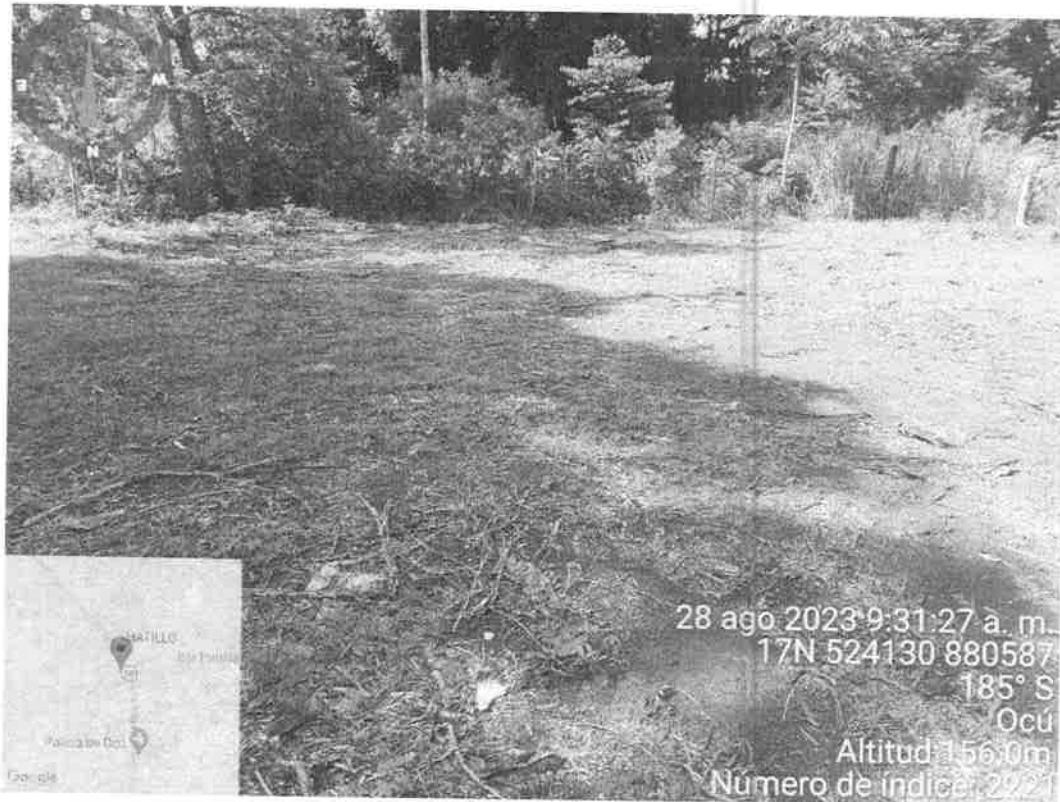
Fotografía N° 1: Ubicación de la estación de bombeo de aguas residuales El Hatillo. El área está desprovista de árboles, sólo se observó un remanente de gramíneas.

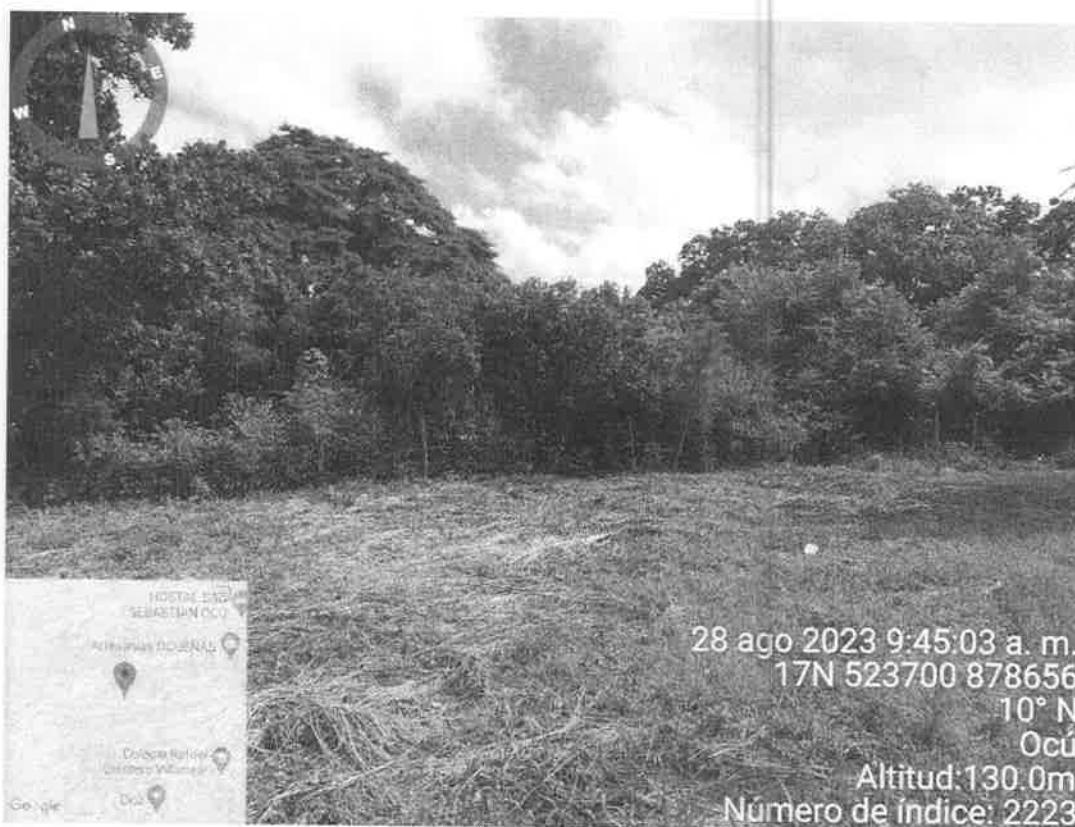
Fotografía N° 2: Área de construcción de Planta de Tratamiento de aguas residuales (PTAR), mediante sistema de aireación extendida.

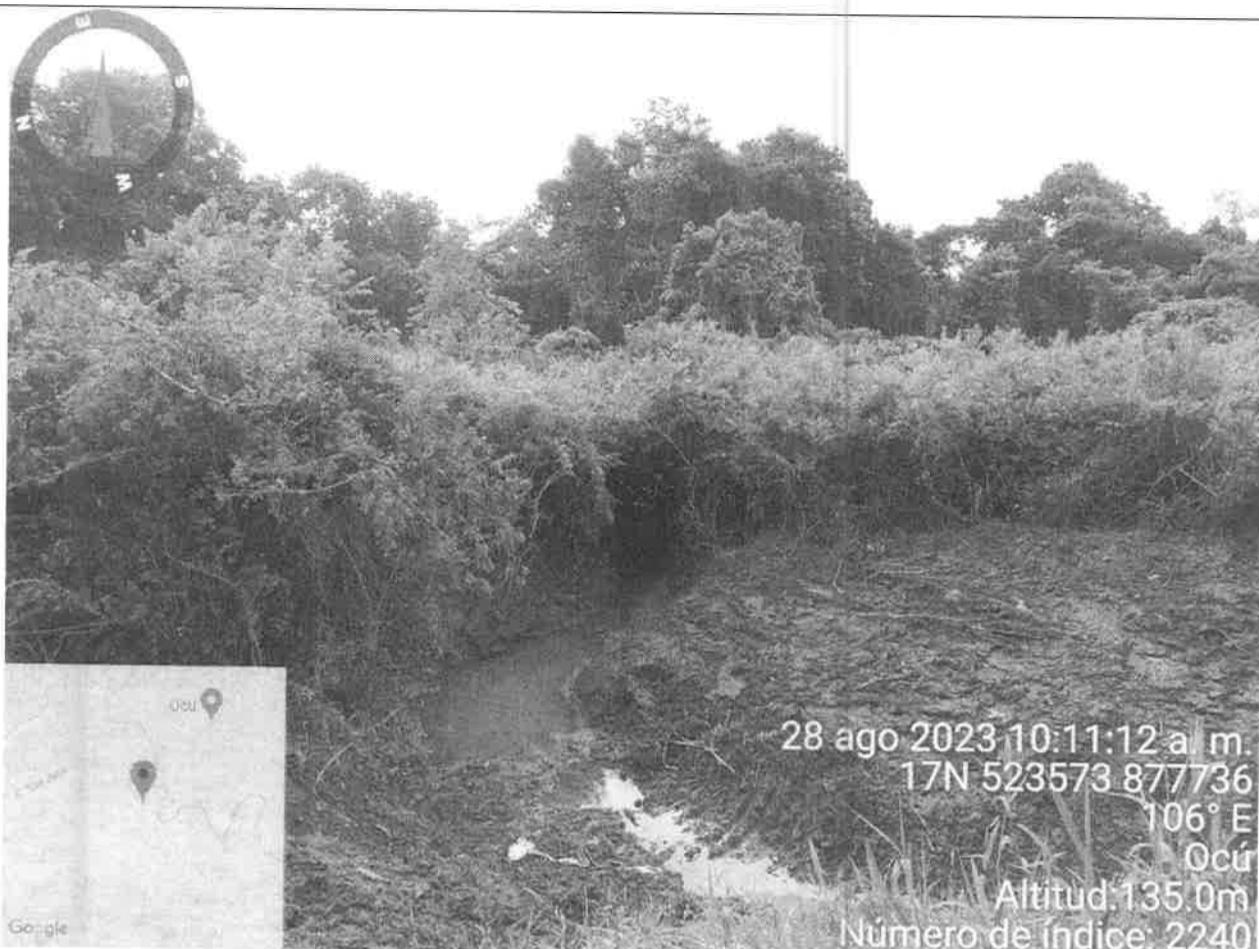
Fotografía N° 3: Vista del área en la cual se ubicará la descarga de aguas residuales procedente de la planta de tratamiento de aguas residuales. Se observa la vegetación en las márgenes del río Ocú.

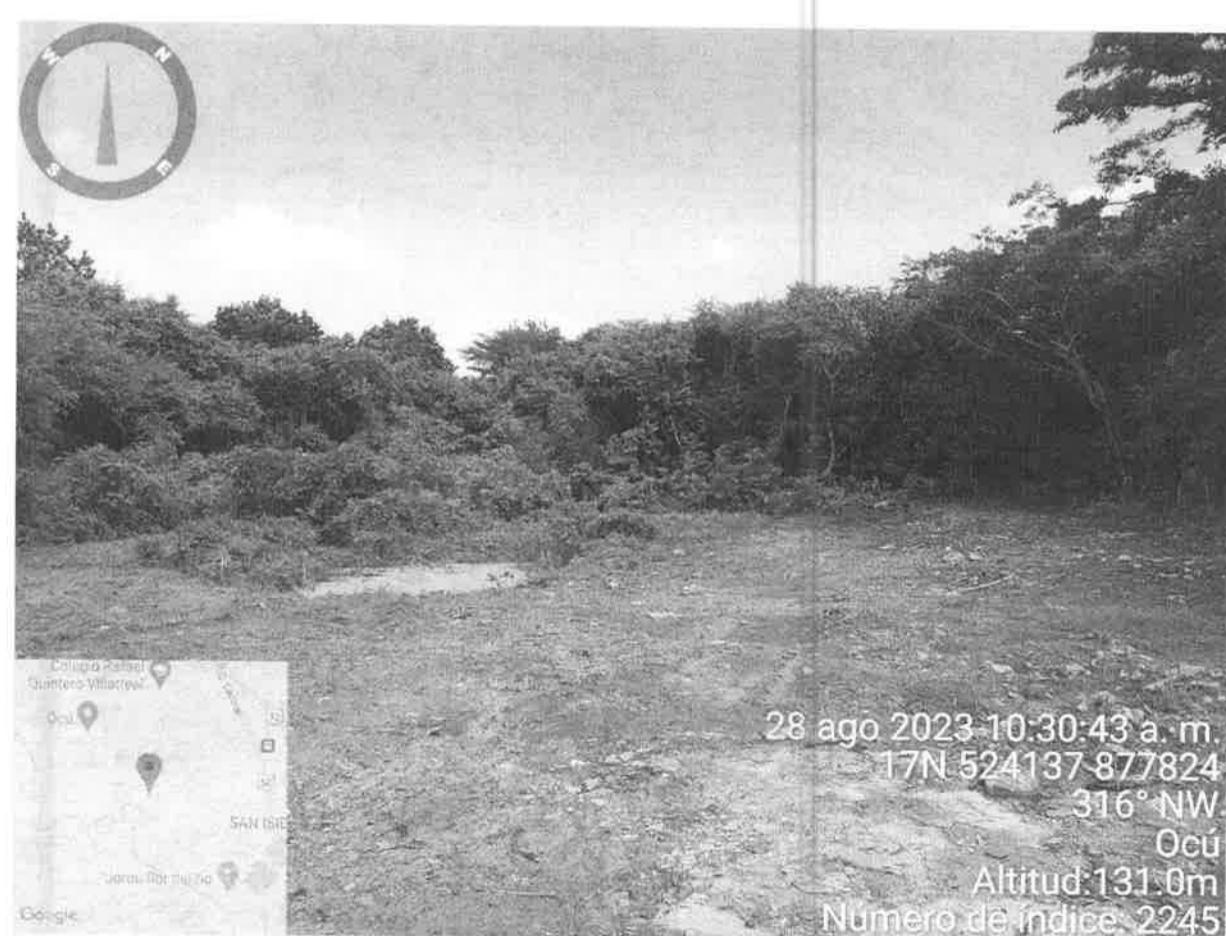
Fotografía N° 4: Vista de la ubicación de la Estación de bombeo (EBAR) Paraíso, en la parte posterior se observa el bosque de galería del río Ocú, el cual será intervenido para la construcción del alineamiento de la línea sanitaria.

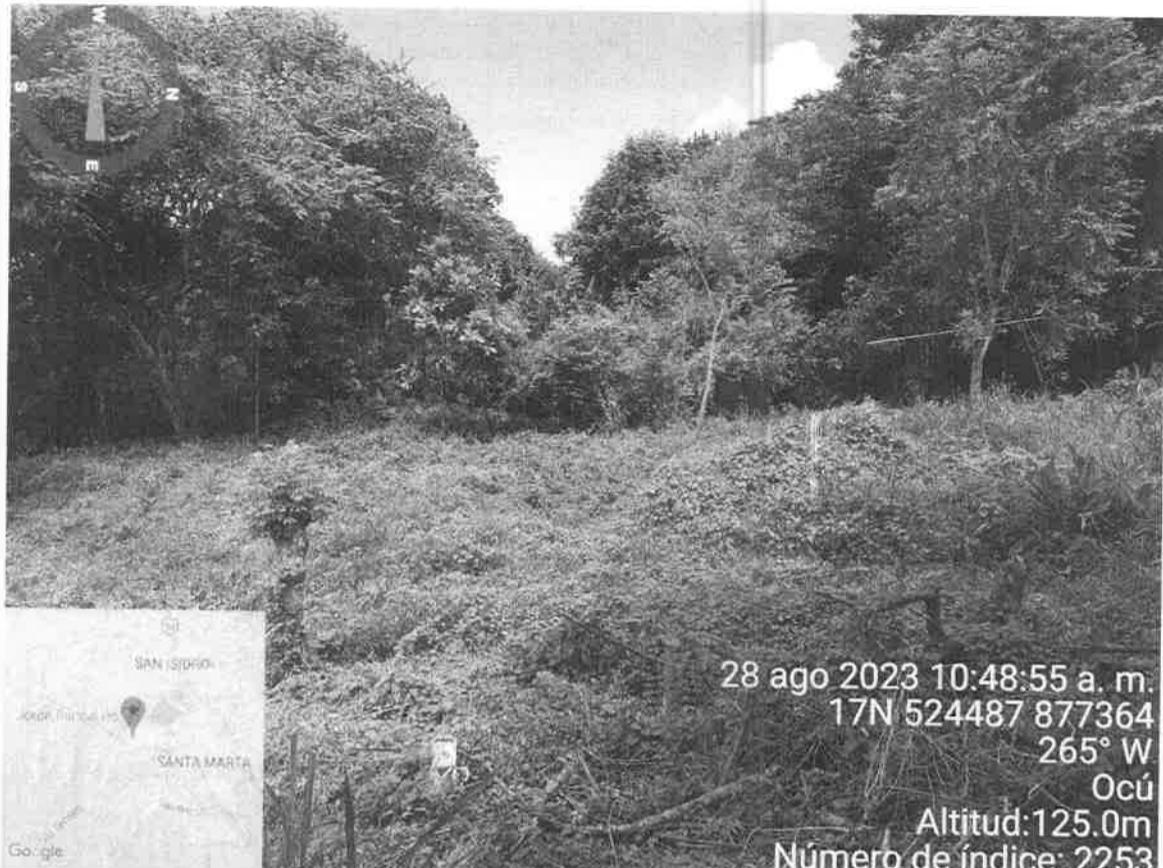
Fotografía N° 5: Vista de la ubicación de la estación de bombeo (EBAR) El Estadio.

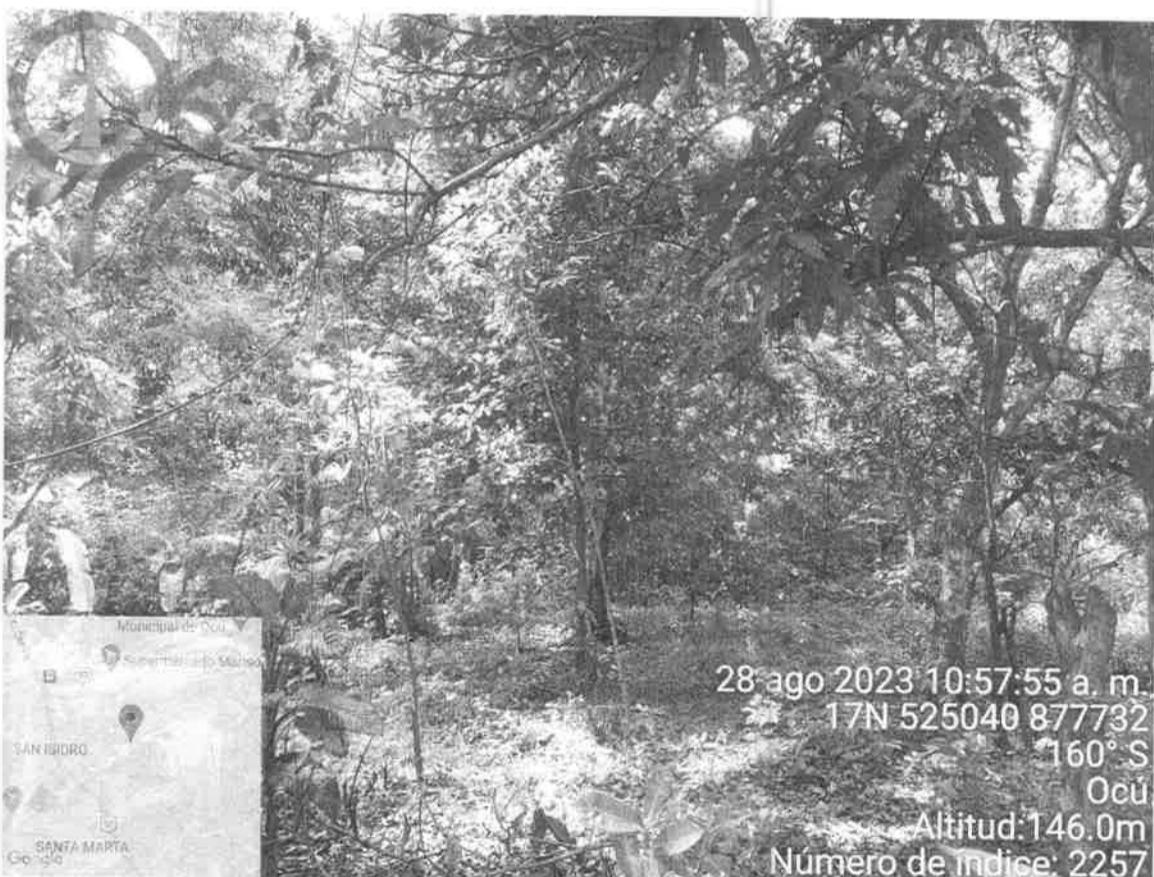
Fotografía N° 6: Vista de la ubicación de la estación de bombeo (EBAR) San Isidro. Se observa la vegetación conformada por árboles de mango, gramíneas, entre otros.

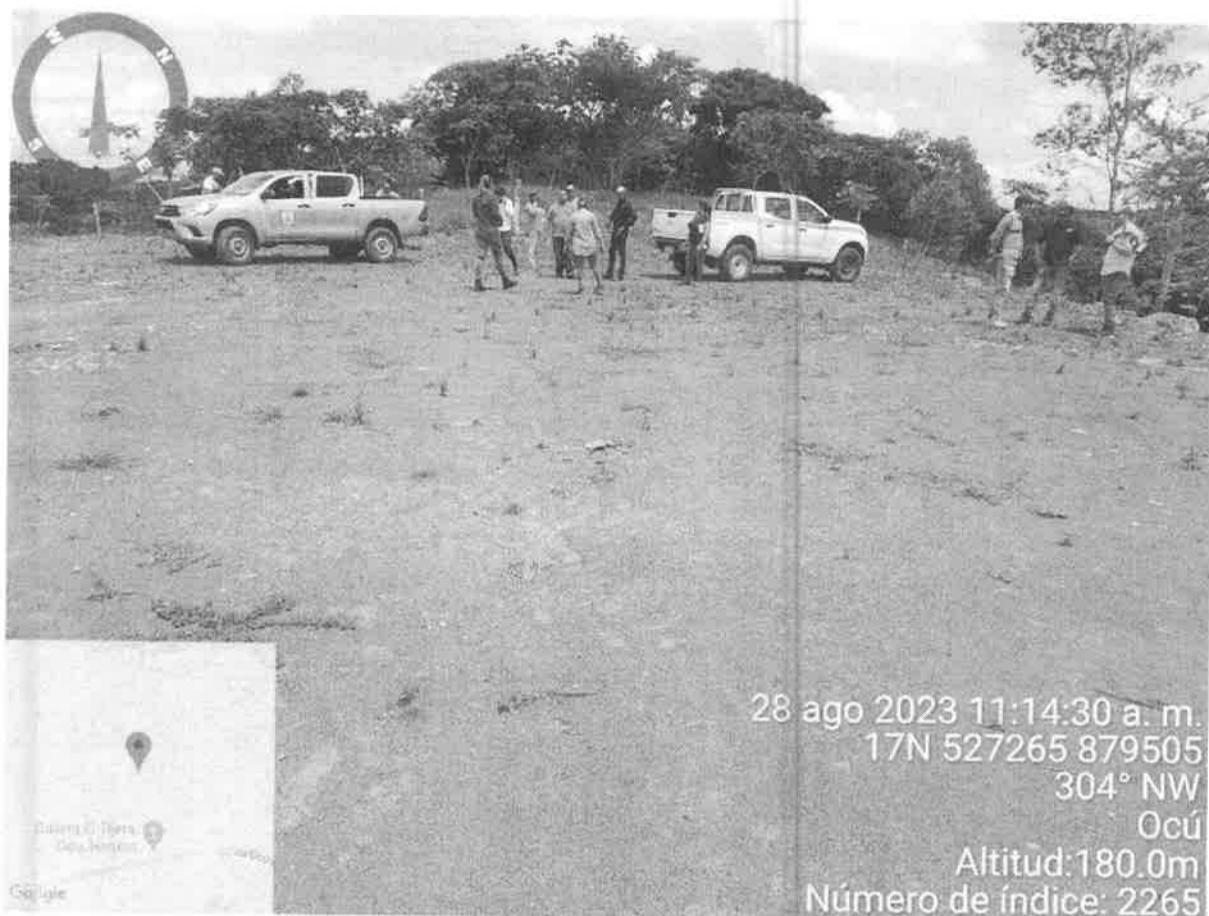
28 ago 2023 11:14:30 a. m.
17N 527265 879505
304° NW
Ocú
Altitud: 180.0m
Número de índice: 2265

Fotografía N° 7: Vista de la ubicación del tanque de almacenamiento de agua potable de Santa Rosa.

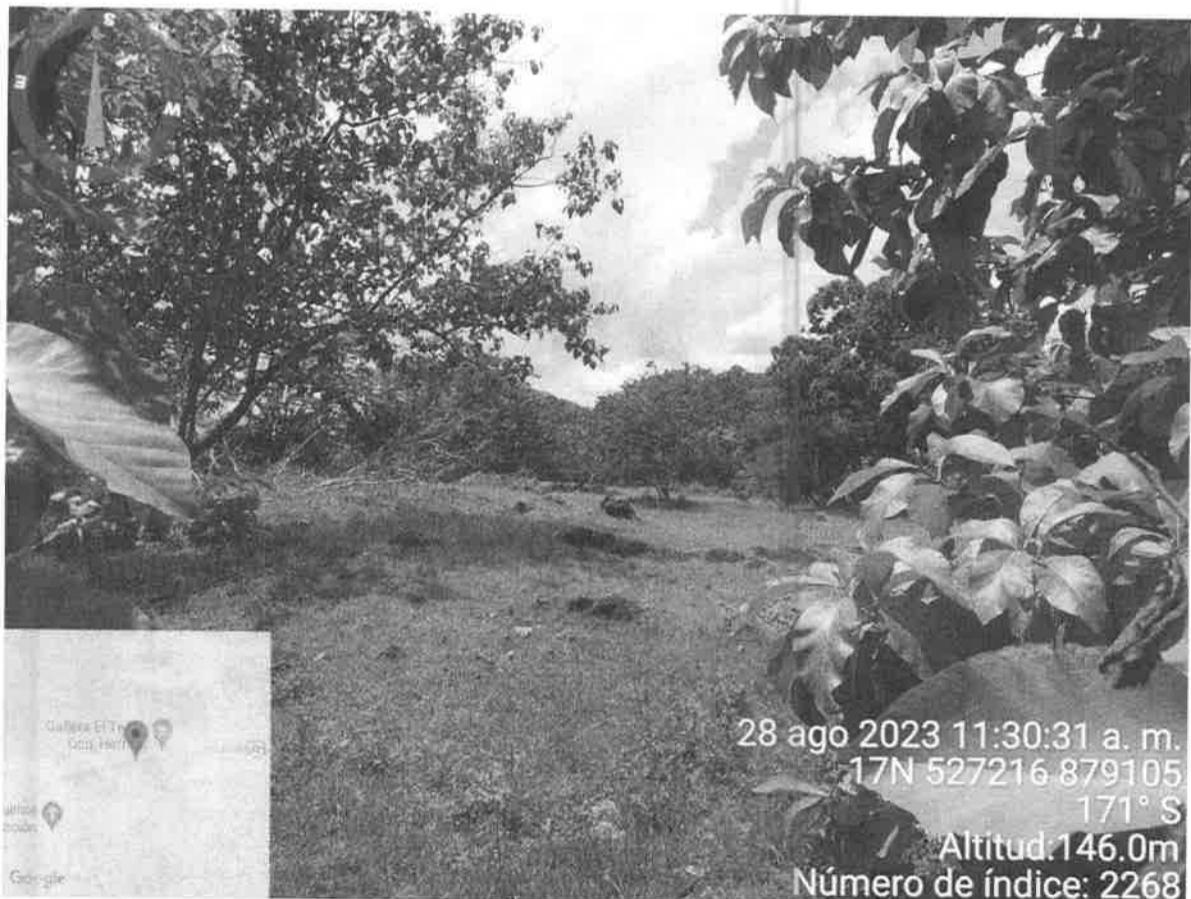
28 ago 2023 11:30:31 a. m.
17N 527216 879105
171° S
Altitud: 146.0m
Número de índice: 2268

Fotografía N° 8: Vista del área en la cual estará ubicada la estación de bombeo (EBAR) Santa Rosa. Se observó que la vegetación está conformada por gramíneas, arbustos y algunos árboles dispersos de teca.

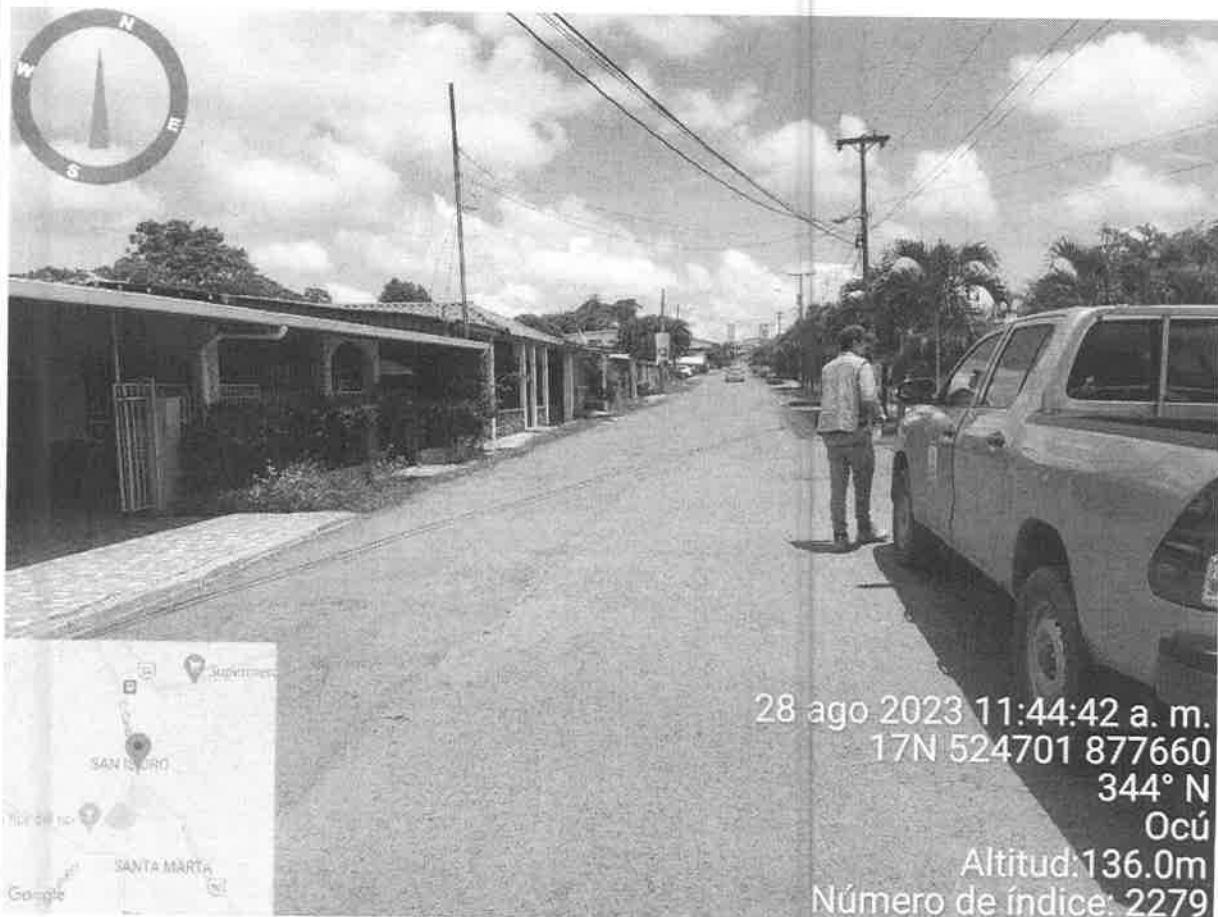
Fotografía N° 9: Vista del tramo final de la calle a rehabilitar (Calle Central de Ocú), Cementerio de Ocú

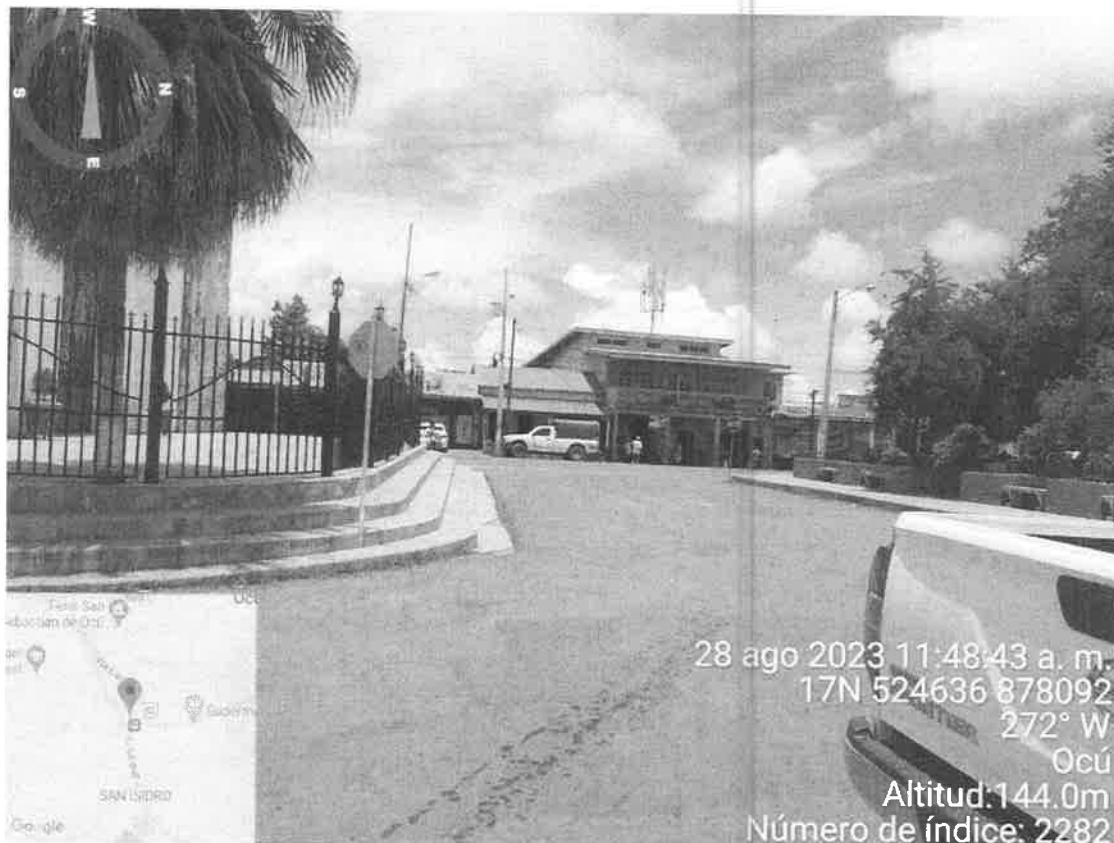
Fotografía N° 10: Vista de las calles a rehabilitar, alrededor de la Iglesia y parque central de Ocú.

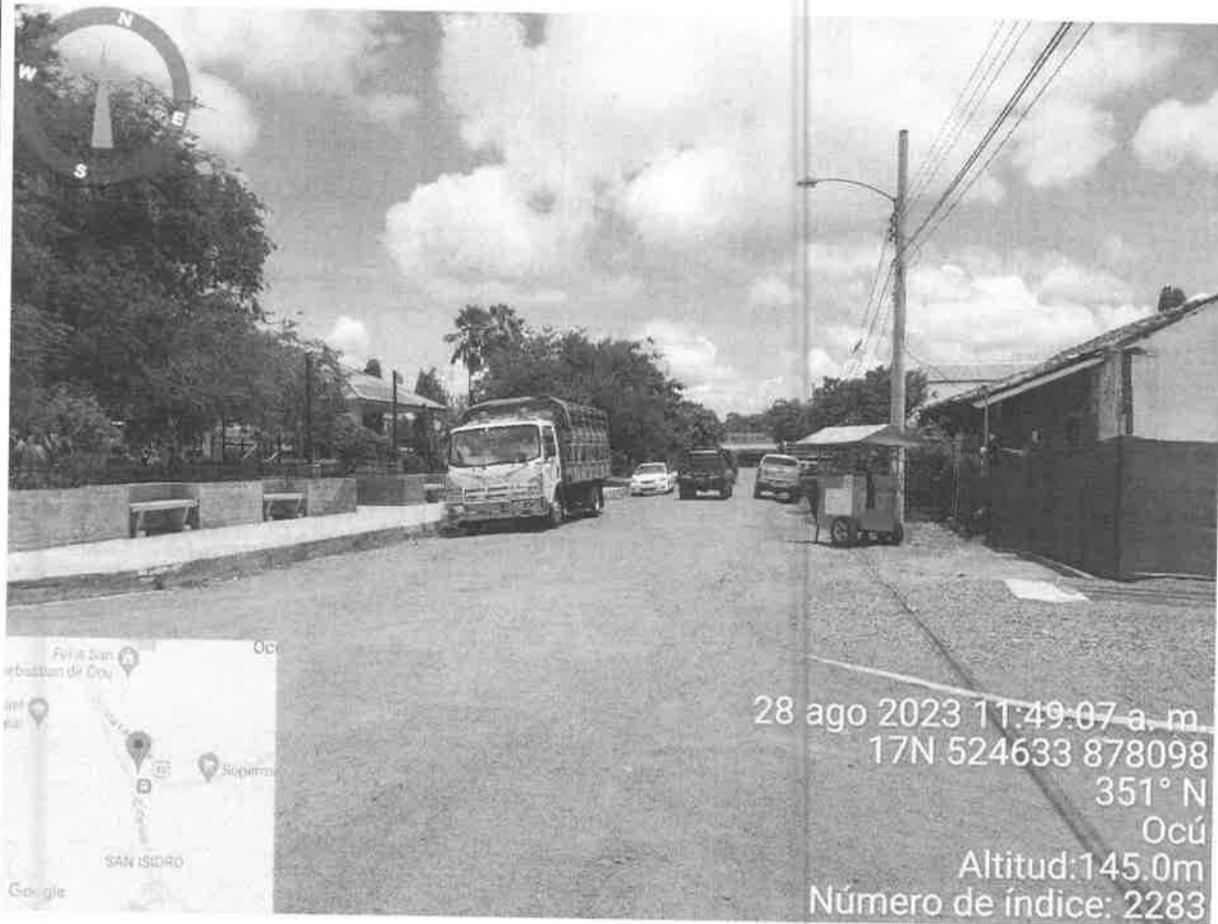
Fotografía N° 11: Vista de las calles a rehabilitar, alrededor de la Iglesia y parque central de Ocú.

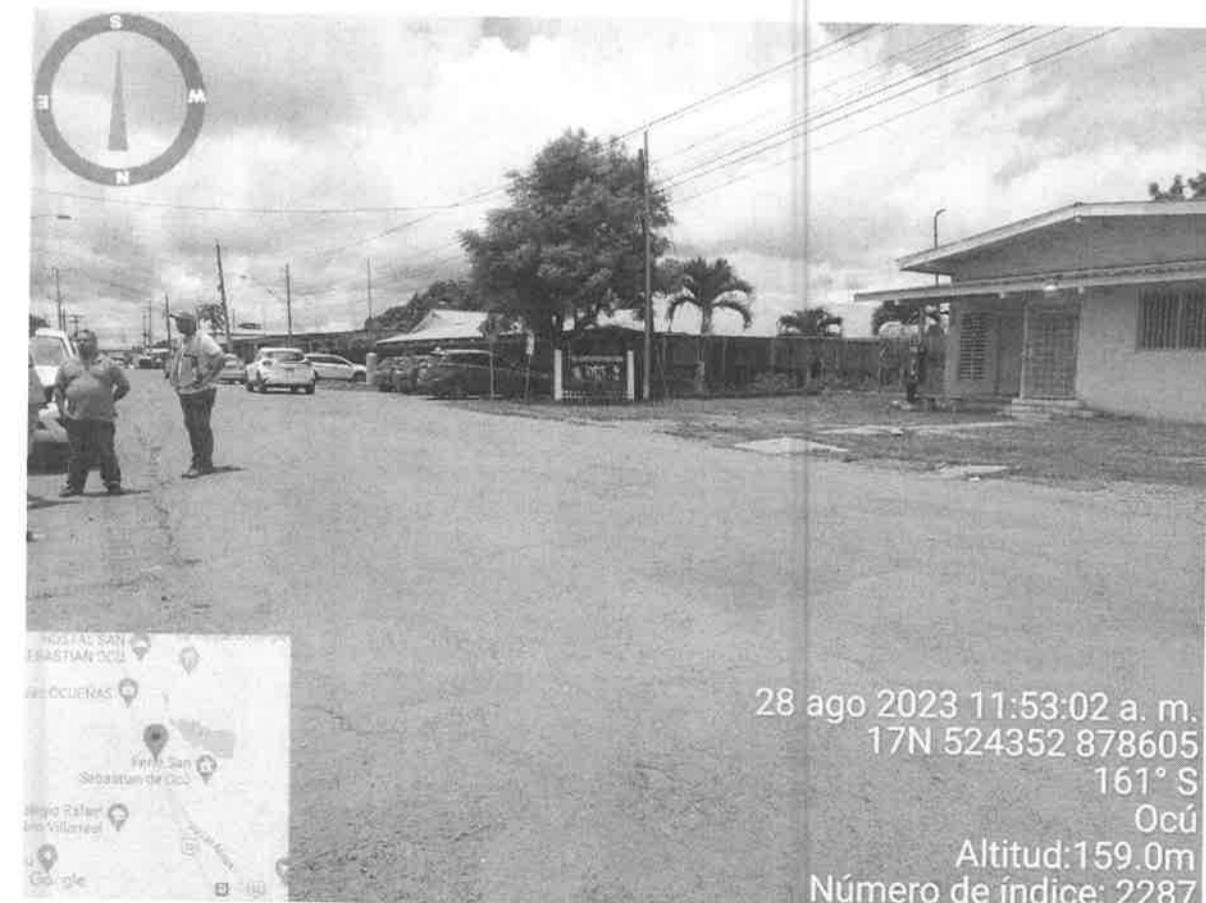
Fotografía N° 12: Vista del tramo inicial de la calle a rehabilitar (Calle Central de Ocú), punto de instalación de C&W.
