INFORME TÉCNICO DE EVALUACIÓN DRPM-SEIA-No. 016-28-09-2023

PROYECTO:	LÍNEA DE CHIRIQUÍ GRANDE – PANAMÁ III 500, KV.
PROMOTOR:	EMPRESA DE TRANSMISIÓN ELÉCTRICA, S. A.
CATEGORÍA:	III
FECHA DE INSPECCIÓN:	4 DE SEPTIEMBRE DE 2023.
LOCALIZACIÓN DEL PROYECTO:	SECCIÓN DE CORREGIMIENTO DE ANCÓN, DISTRITO DE PANAMÁ, PROVINCIA DE PANAMÁ.
FECHA DE INFORME:	28 DE SEPTIEMBRE DE 2023.
EXPEDIENTE DRPM:	DRPM-IIIF-001-2023.
EXPEDIENTE DEIA:	DEIA-III-E-116-2023.
PARTICIPANTES:	Juvenal Torres. EMPRESA DE TRANSMISIÓN ELÉCTRICA, S. A. Medjugorie Rangel. EMPRESA DE TRANSMISIÓN ELÉCTRICA, S. A. Emilio Ángeles. CONSULTORES AMBIENTALES Y MULTISERVICIOS, S. A. Joel Castillo. CONSULTORES AMBIENTALES Y MULTISERVICIOS, S. A. Jorge García. CONSULTORES AMBIENTALES Y MULTISERVICIOS, S. A. Pamela Ríos. CONSULTORES AMBIENTALES Y MULTISERVICIOS, S. A. Roderick Gutiérrez. CONSULTORES AMBIENTALES Y MULTISERVICIOS, S. A. Franklin Othón. MINISTERIO DE OBRAS PÚBLICAS. Juan Andrade. MINISTERIO DE OBRAS PÚBLICAS. Yeimisol Madrid. AUTORIDAD DEL CANAL DE PANAMÁ. Margot Flores. MiAMBIENTE. DEIA. Itzy Rovira. MiAMBIENTE. DEIA. Marta Moreno. MiAMBIENTE. DRPM. SAPB. Edgar Morales. MiAMBIENTE. DRPM. SAPB. Edison Quintero. MiAMBI

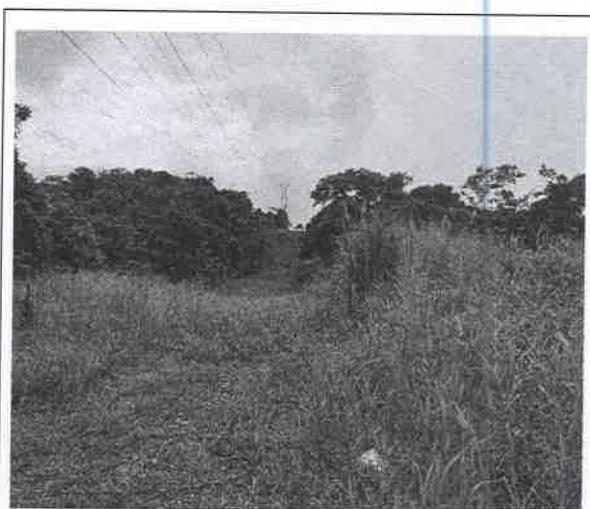
Fig.1. Vista de la topografía del sitio 1.

La topografía del Sitio 1 es irregular, la cual presenta una pequeña elevación desde el margen derecho de la Vía Omar Torrijos Herrera hacia la cima de una pendiente en la que está instalada otra línea de transmisión de energía. Durante la inspección el equipo consultor usó de referencia esta vista para indicarnos que la nueva línea de transmisión será instalada paralelamente a la existente.

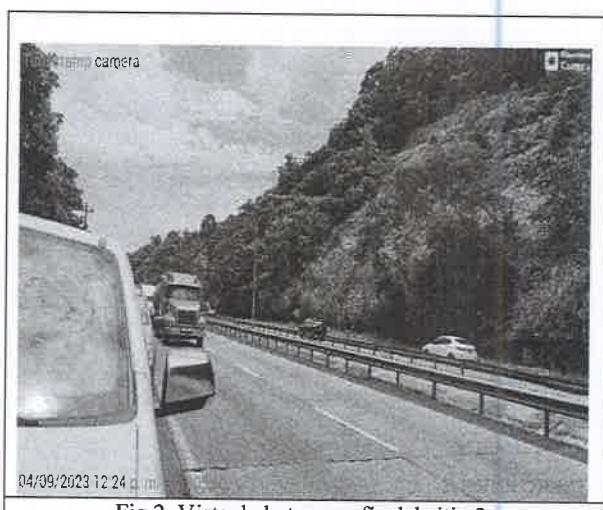
Fig.2. Vista de la topografía del sitio 2.

La topografía del Sitio 2 es variable, inicialmente se observa una depresión respecto a la Vía Centenario, subsiguientemente se observan elevaciones muy pronunciadas.

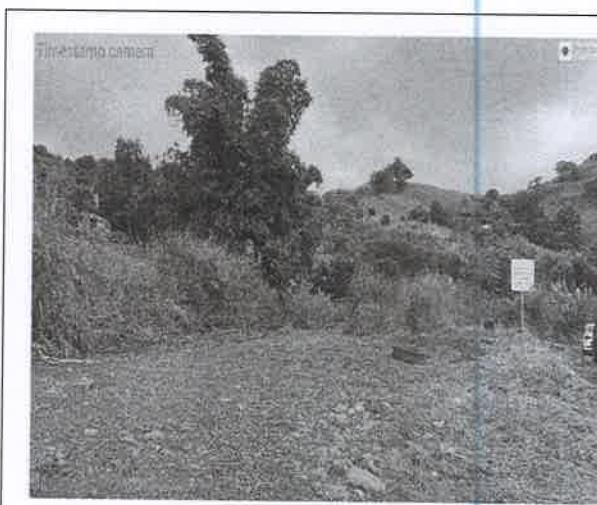
Fig.3. Vista de la topografía del sitio 3.

La Topografía del sitio es ligeramente elevada, observándose pequeñas pendientes en los alrededores. Se accedió al sitio por medio de un camino de tierra existente, ingresando desde la entrada principal del Estadio.

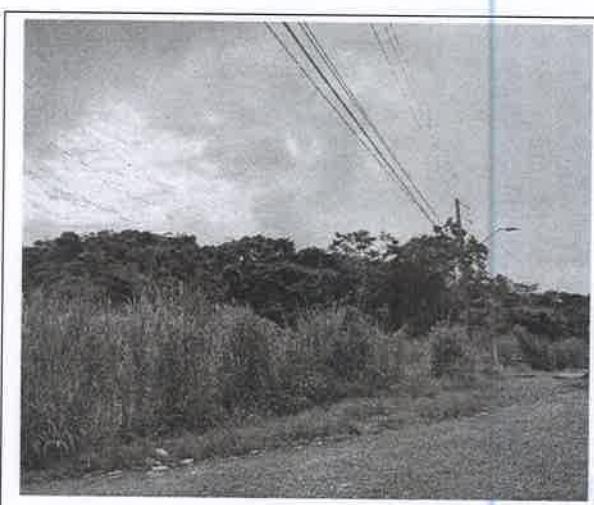
Fig.4. Vista de la vegetación del sitio 1.

Sitio 1: Está conformada por especies gramíneas y una franja de bosque secundario con desarrollo intermedio.

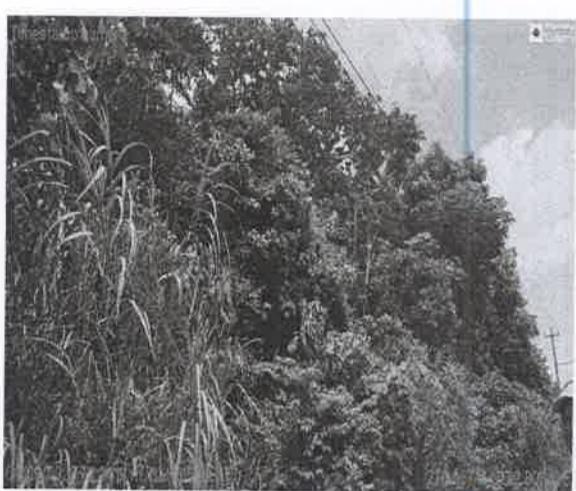
Fig.4. Vista de la vegetación del sitio 2.

- Está conformada por bosque secundario con desarrollo intermedio y maduro con formaciones de especies gramíneas en los alrededores.
- Cabe señalar que cercana a este sitio de parada se encuentra los límites con el área protegida Parque Nacional Camino de Cruces (PNCC).
- El equipo consultor hizo mención que esta área fue la seleccionada para el monitoreo de flora y fauna, reflejada dentro del EsIA.

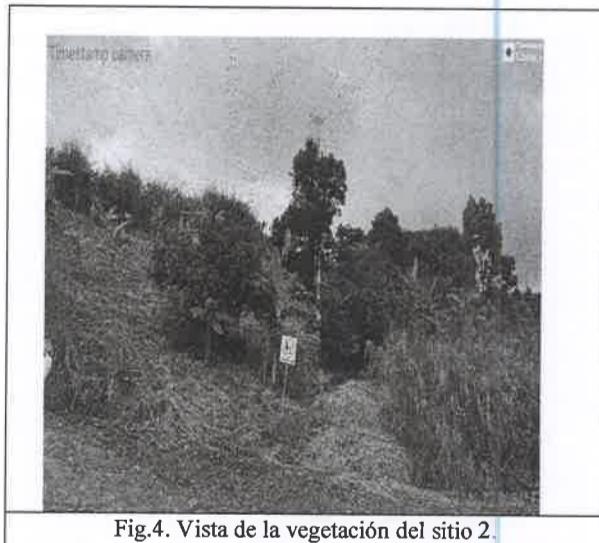
Fig.4. Vista de la vegetación del sitio 2.

- Está conformada principalmente por especies gramíneas, plantaciones y bosque secundario de desarrollo intermedio.
- En la Fig. 4., se puede apreciar la existencia de la línea de transmisión eléctrica, por lo que actualmente es un área que ha mantenido con sus labores de limpieza de la vegetación existente correspondiente al área de servidumbre.

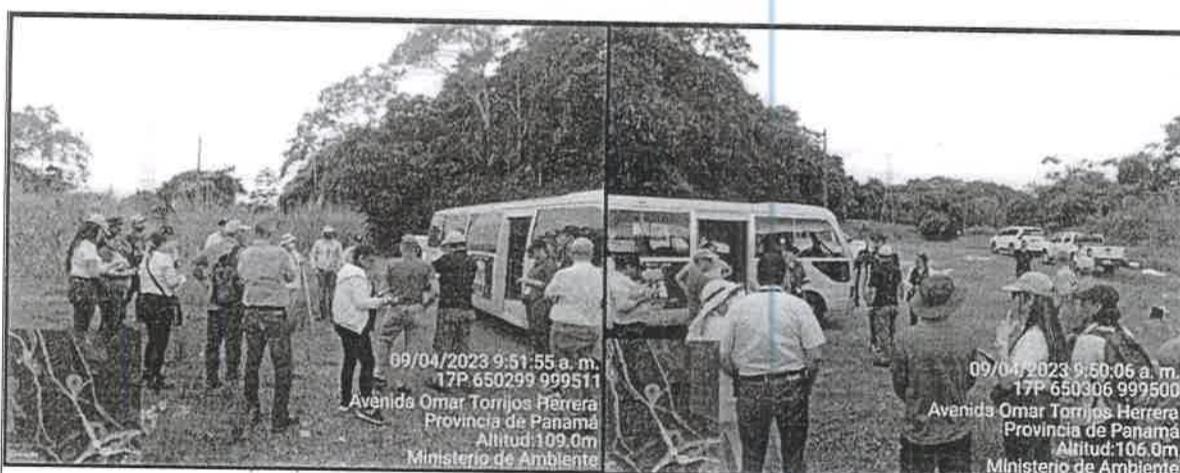
Foto No. 1 y No. 2: En estas imágenes se observa el primer punto a visitar, en la avenida Omar Torrijos, siendo visible el paso de líneas de transmisión.

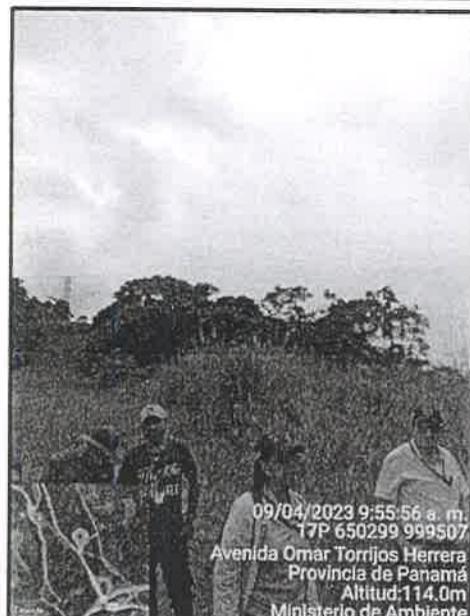
Foto No. 3: En esta imagen es visible la línea de transmisión y el área donde ira paralela la línea de transmisión proveniente de Chiriquí Grande.

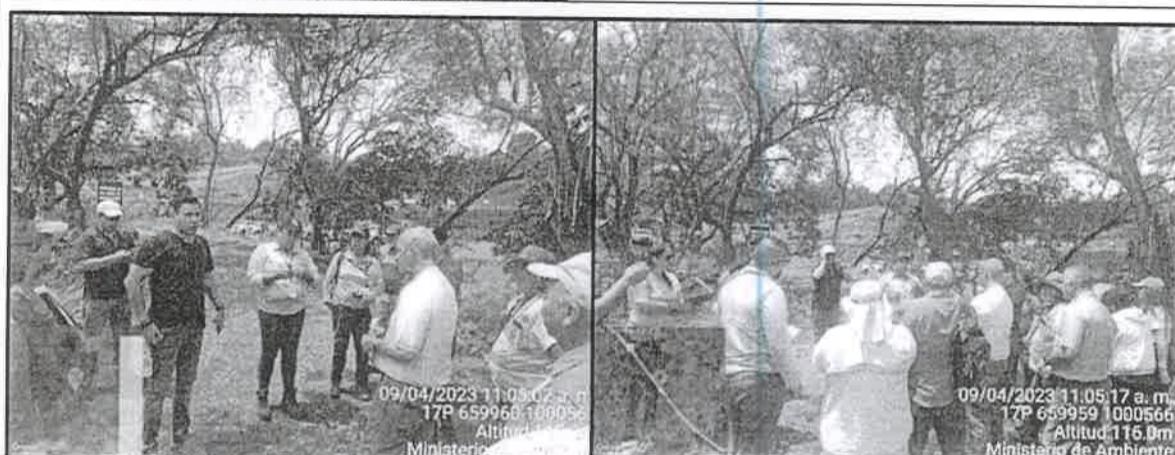
Foto No. 4 y No. 5: En estas imágenes visualizamos el segundo punto donde se construye en la actualidad la Subestación Panamá III.

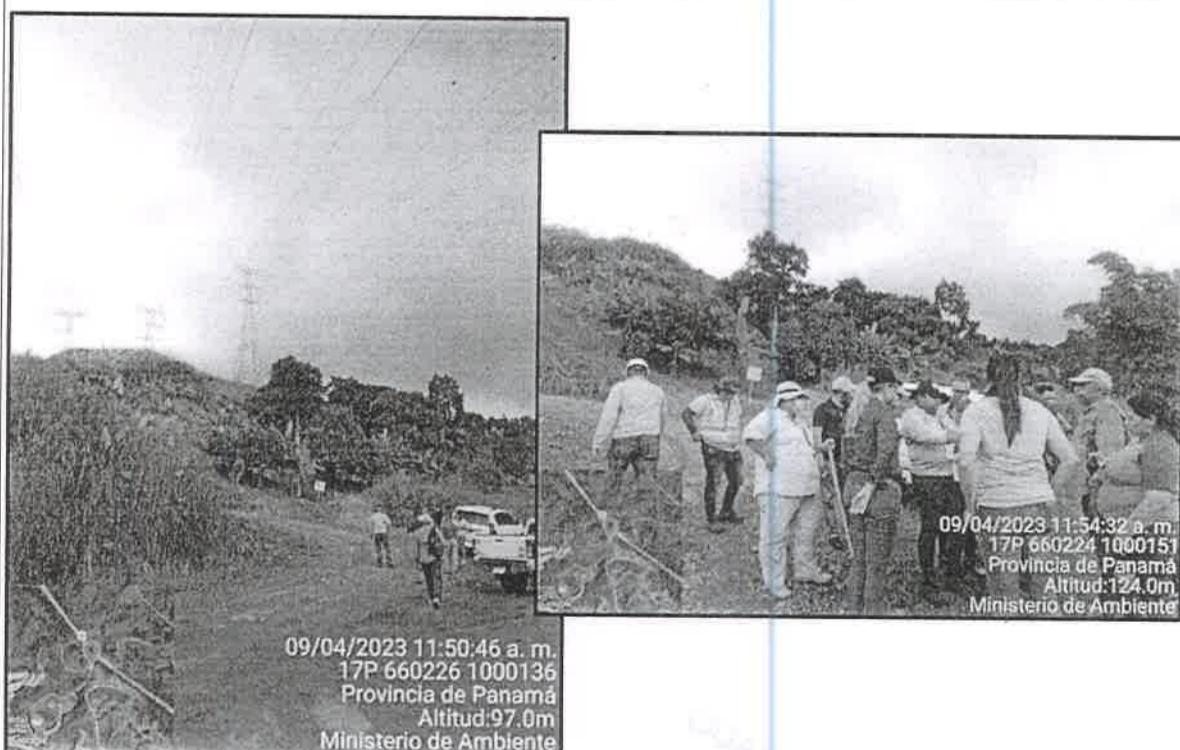
Foto No. 6 y No. 7: En estas imágenes observamos tres líneas de transmisión de distintas capacidades donde ira paralela la línea proveniente de Chiriquí Grande hasta la subestación Panamá III.

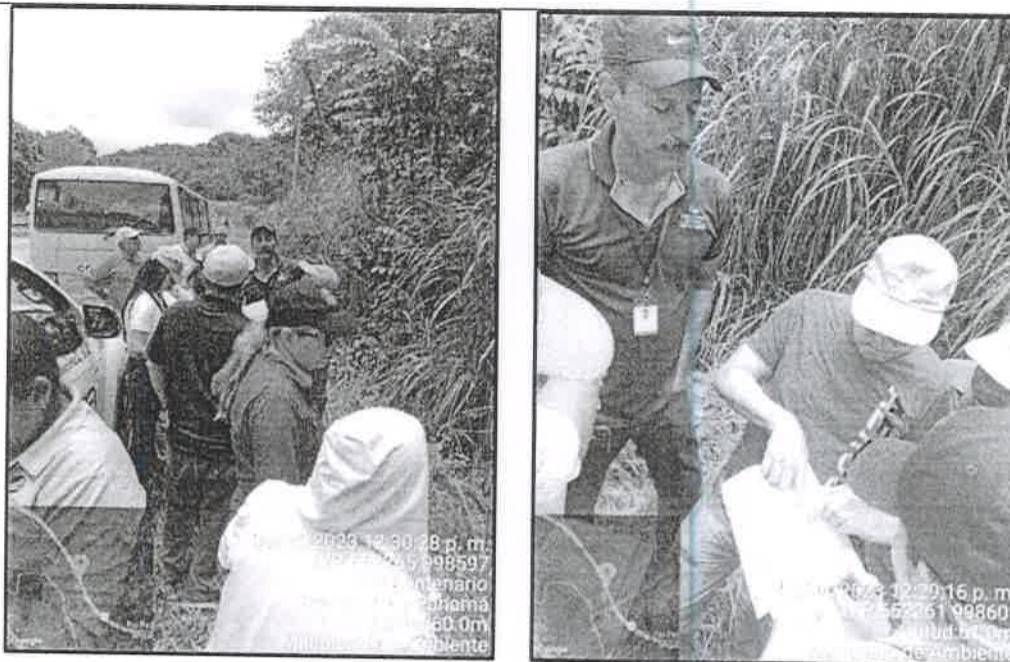
Foto No. 8 y No. 9: En esta dirección se ubica las área donde se realizaron los monitoreo ambientales; sin embargo, el área se encontraba inaccesible y sin limpiar por lo que no se ingresó al punto.

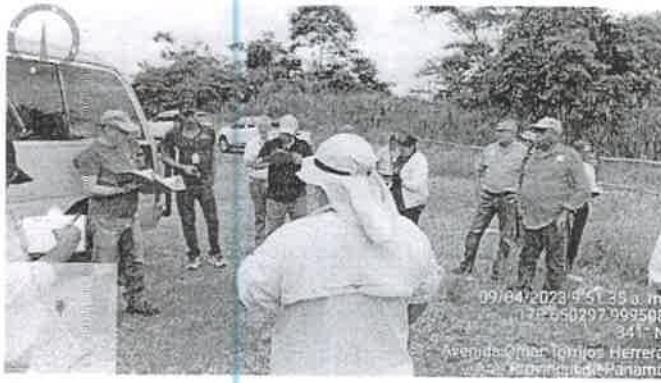
09/09/2023 9:51:35 a.m. 17° 59' 50.297" S 80° 09' 50.008" W 341° N Avenida Omar Torrijos Herrera Provincia de Panamá
ÁREA DEL PUENTE CENTENARIO

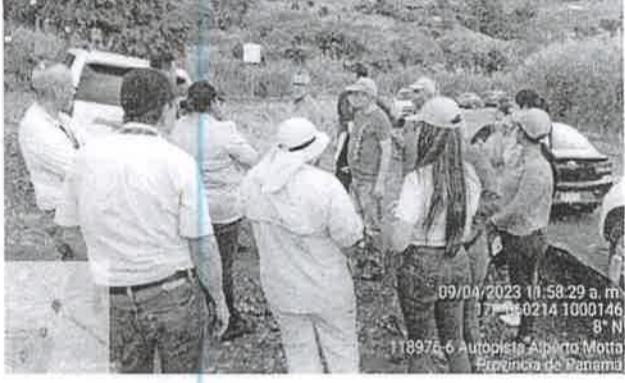
AREA ESTACION PANAMA-ESTADIO ROD CAREW

<p>09/04/2023 11:58:29 a.m. 17P 560214 1000146 8° N 118975-6 Autopista Alfonso Motta Provincia de Panamá</p>

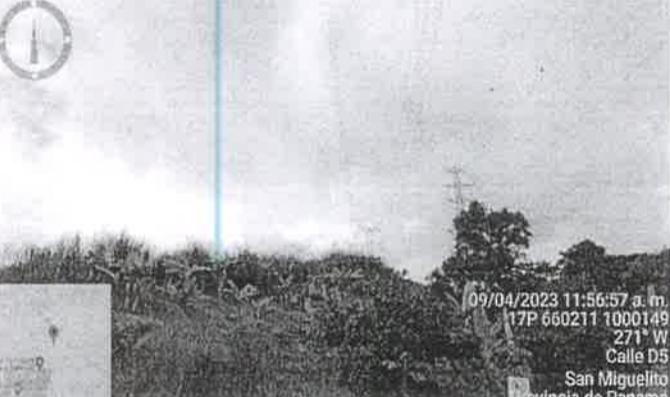
<p>09/04/2023 11:56:57 a.m. 17P 560211 1000149 271° W Calle D5 San Miguelito Provincia de Panamá</p>

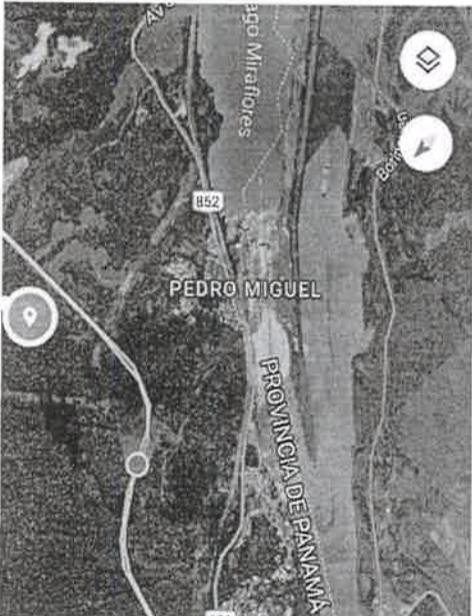
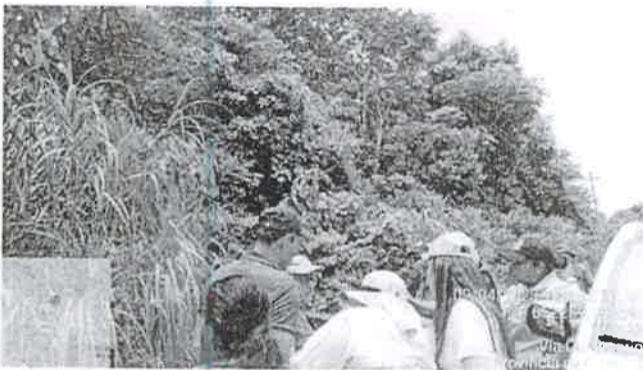
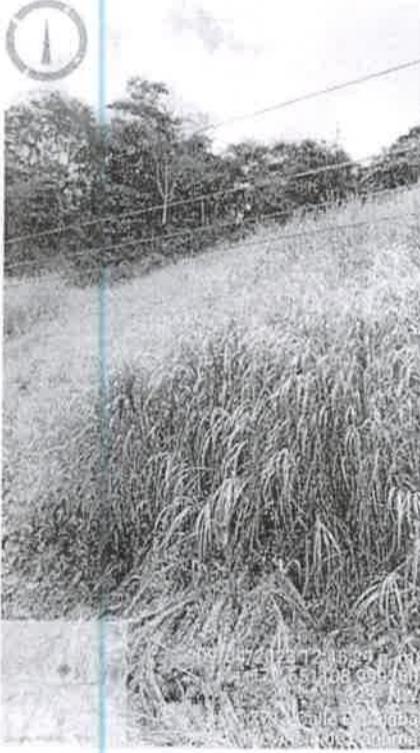
ÁREA DE VIA CENTENARIO Y RIO PEDRO MIGUEL
