INFORME DE ANÁLISIS  
Calidad de Aire

IAQ 32-2023

| Proyecto | Planta de Asfalto | |

INFORME DE ANALISIS  
Ruido Ambiental

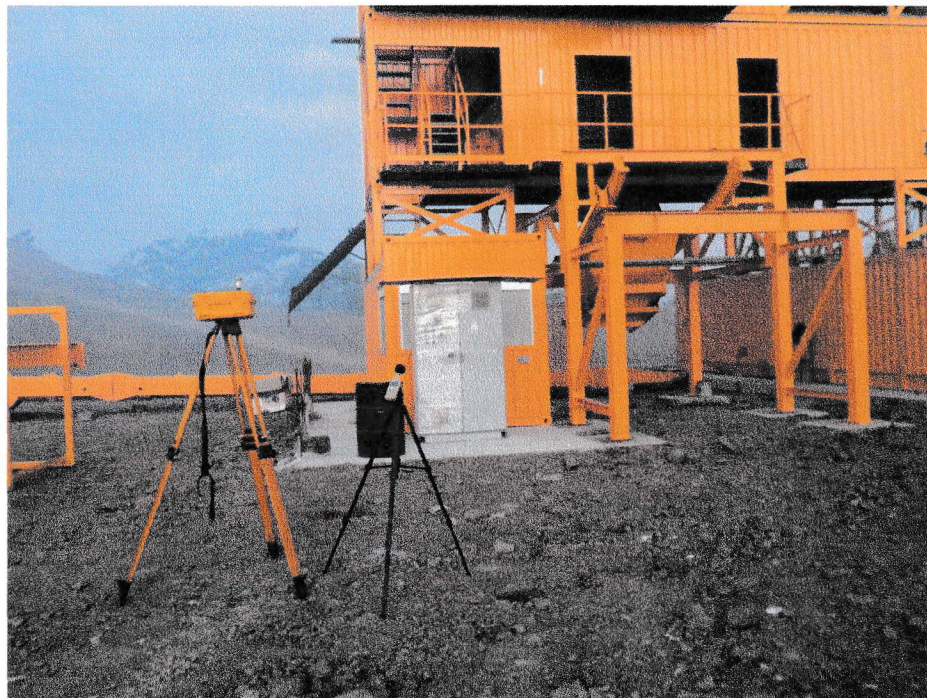
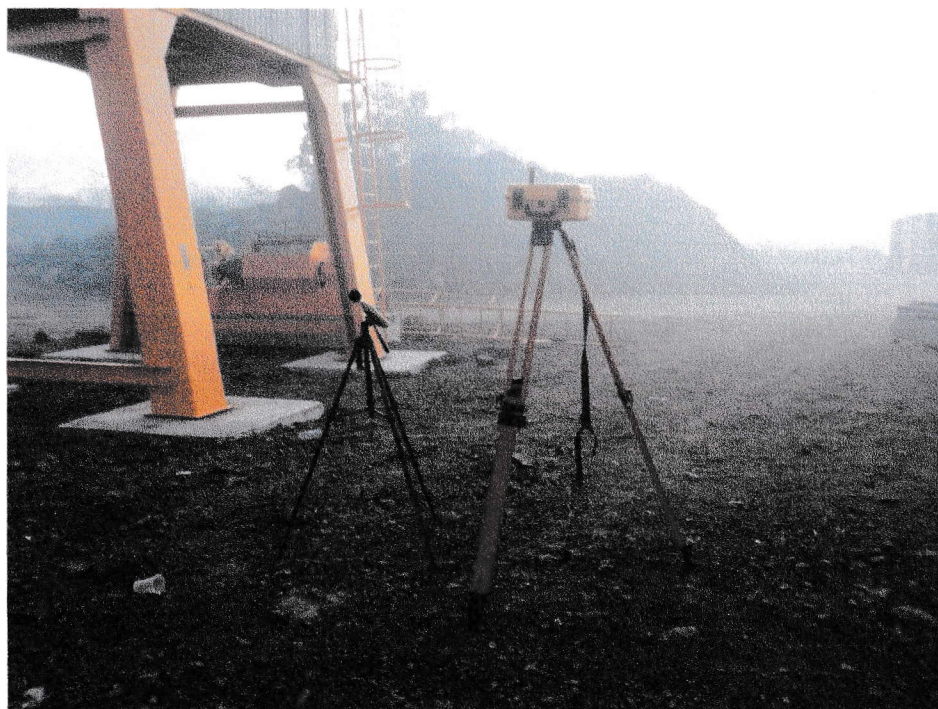
Nota: al momento de la medición se registró masa de aire densa de color grisáceo proveniente del vertedero de Cerro Patacón con olor a residuos quemados.

**Monitoreo de Calidad de Aire y Ruido Ambiental en Sitio a Construir Losa para  
Planta de Asfalto (Previo a horario laboral)**

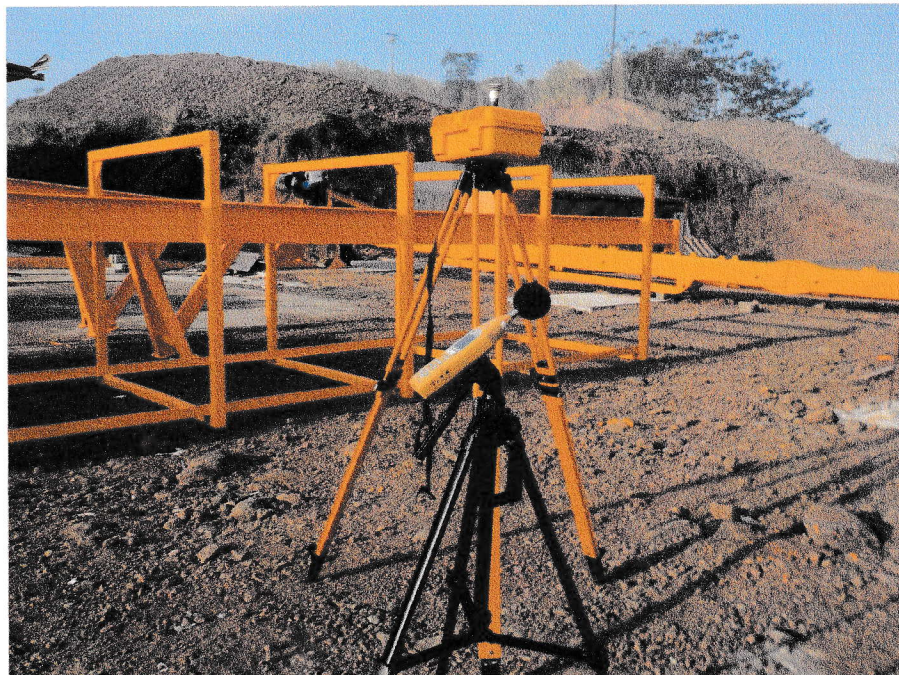
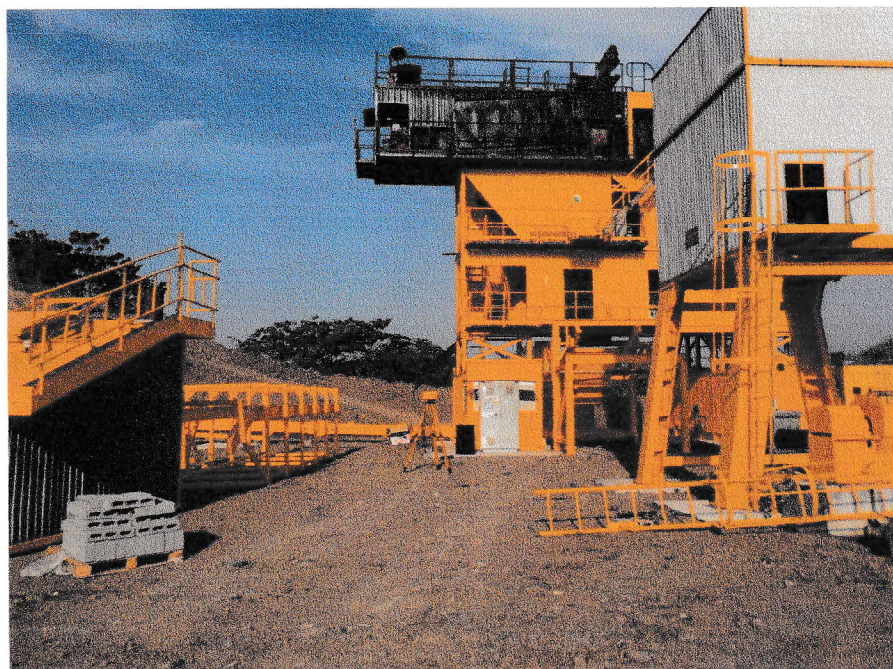
**Monitoreo de Calidad de Aire y Ruido Ambiental en Sitio a Construir Losa para  
Planta de Asfalto (Durante horario laboral)**

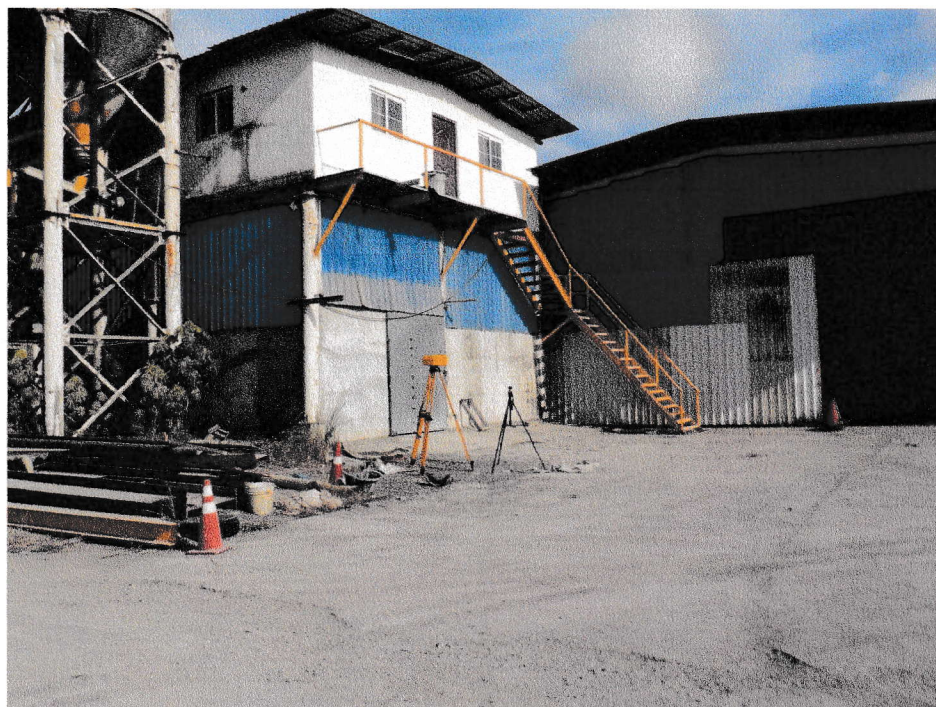
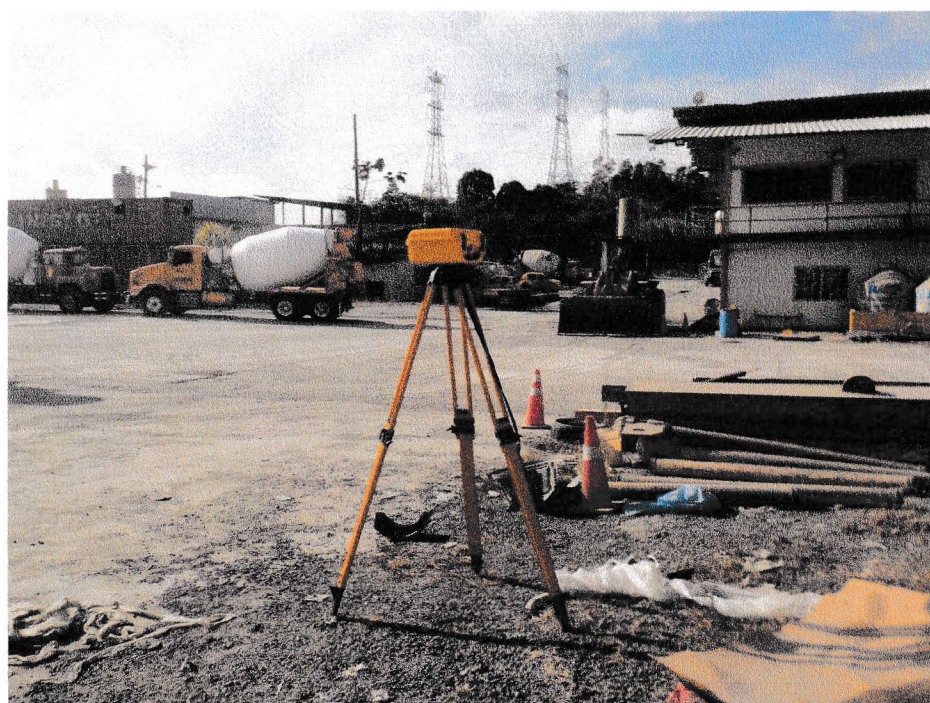
| | | IAQ 32-2023 | |
|---|---|---|---|
| Área de primera Oficina Administrativa (Durante Horario laboral) | 65,8 | | Excede la Norma |

**Monitoreo de Calidad de Aire y Ruido Ambiental en Área de primera oficina**  
**administrativa (Durante horario laboral)**
