**RESPUESTA A PRIMERA AMPLIACIÓN DE INFORMACIÓN
SOLICITADA MEDIANTE EL OFICIO DEIA-DEEIA-AC-0141-1407-
2023**

MINISTERIO DE OBRAS PÚBLICAS

**PROYECTO: DISEÑO, CONSTRUCCIÓN Y FINANCIAMIENTO DEL
CAMINO: (VÍA CHIRIQUÍ GRANDE – ALMIRANTE) – ALTO
DEL CHORRO – ALTO DE LA GLORIA.**

OCTUBRE, 2023.

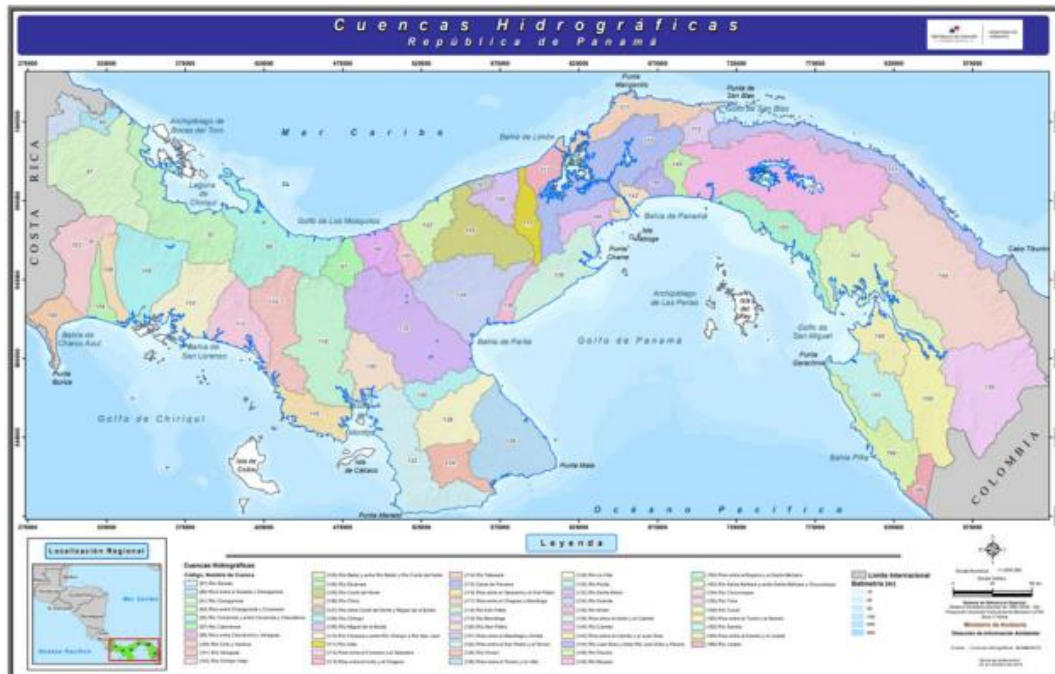
Fig. 2.1 Cuencas hidrográficas de la República de Panamá

La cuenca de la quebrada Breteri que forma parte del sistema de drenaje del río La Gloria está localizada en la vertiente Atlántica y se ubica en la cuenca hidrográfica No 93 entre los ríos Changuinola y Cricamola.

Climatológicamente el área de estudio se encuentra dentro de la Vertiente Atlántica como se muestra en la Fig. 2.1.

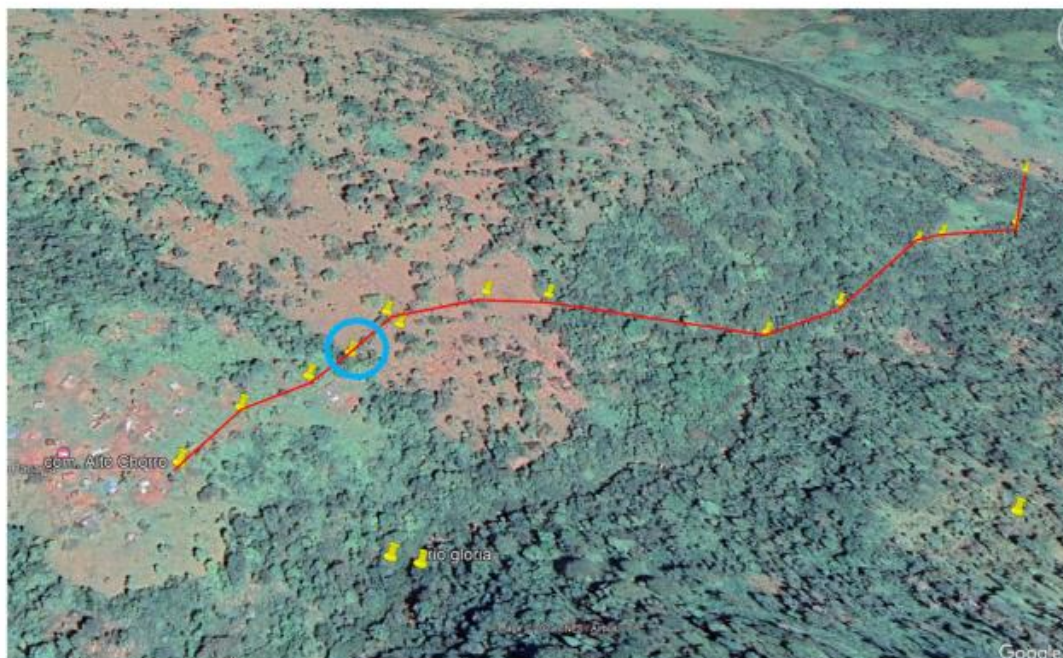
Fig. 2.2 Punto de encuentro entre la quebrada Breteri y el alineamiento propuesto

Con base en la cartografía 1:25 000 del Instituto Geográfico Nacional “Tommy Guardia”, (hojas 3742 I NW y 3742 IV NE), se procedió a trazar la divisoria de aguas de la cuenca hidrográfica de la quebrada Breteri, definida en el cruce con la carretera proyectada aproximadamente en la estación 1k + 520.

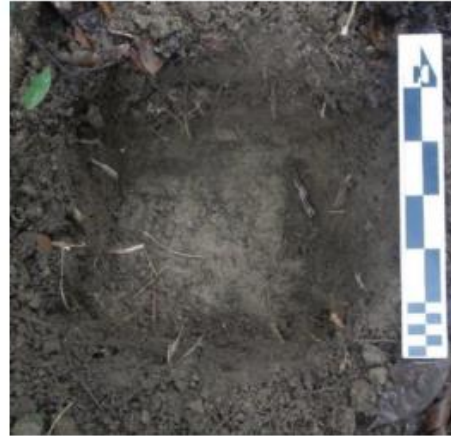
Sondeo 2: Este sondeo se localiza en coordenadas UTM DATUM WGS84: 363696E, 992881N en altitud de 124msnm. Se abre una cuadrícula de 30 x 30cm y la profundidad de 30cm. Del 0 – 15cm el color del suelo es crema, la capa superficial decapada por la maquinaria. Del 15 – 20cm color del suelo es amarillo y seguido suelo estéril.

Foto 2: Acabado del Sondeo 2, realizado en el tramo inicio de Alto de Chorro. Foto: A. Pérez Y.

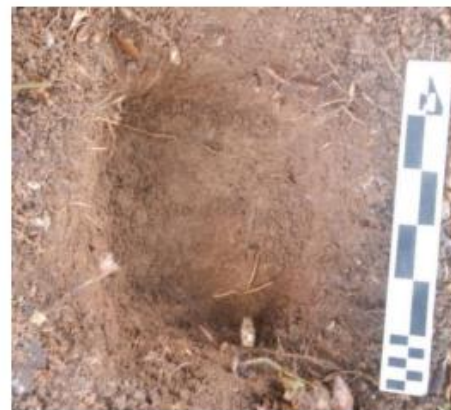
Sondeo 3: Está localizado en coordenadas UTM: 363553E, 992671N y en altitud de 141msnm. Se abrió una cuadrícula de 30 x 30cm y la profundidad de 30cm. Que se detalla en lo siguiente: del 0 – 20cm suelo color entre pardo y crema con material orgánico. Del 20 – 30cm suelo color entre pardo y crema, a este nivel aparecen piedras e inicio de suelo estéril.

Foto 3. Sondeo 3, efectuado en el tramo de la línea del proyecto que va por la parte baja de la comunidad Alto del Chorro. Foto: A. Pérez Y.

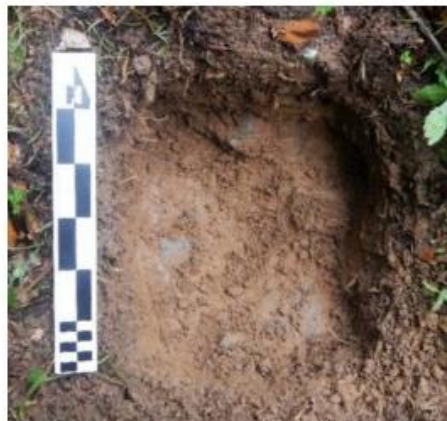
Sondeo 4: Este sondeo se localiza en las siguientes coordenadas UTM DATUM WGS84: 363420E, 992535N y en altitud de 137msnm. Se abrió una cuadrícula de 30 x 30cm y la profundidad de 30cm. Del 0 – 20cm suelo color entre chocolate y crema, con material orgánico. Del 20 – 30cm suelo color crema, aparición de piedras y de suelo estéril.

Foto 4. Acabado del Sondeo 4, realizado cerca del Río La Gloria. Foto: A. Pérez Y.

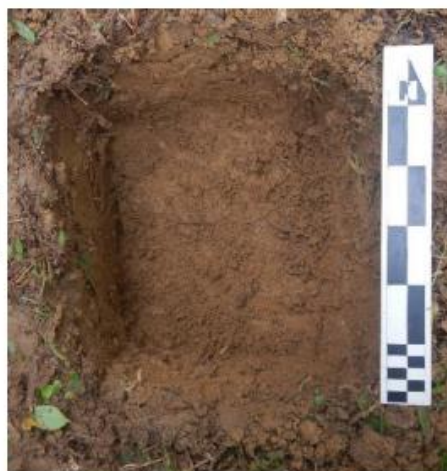
Sondeo 5: Se localiza en las siguientes coordenadas UTM DATUM WGS84: 363416E, 992571N y la altitud de 137msnm. Se abrió una cuadrícula de 30 x 30cm y la profundidad de 30cm. Del 0 x 24cm es la capa superior color del suelo es arcilla rojiza se excavó en un solo nivel, en un área de suelo removido hasta el suelo estéril.

Foto 5. Sondeo 5, este se efectuó en el tramo cerca del Río La Gloria. Foto: A. Pérez Y.

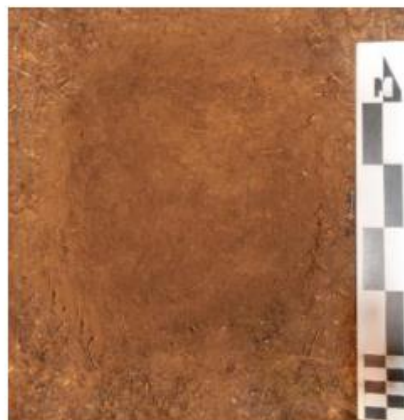
Foto 6. Sondeo 11. Foto: A. Pérez Y.

Sondeo 11: Se localiza en las siguientes coordenadas UTM DATUM WGS84: 364413E, 993384N. Se abrió una cuadrícula de 15 x 25cm y la profundidad de 30cm. Del 0 x 24cm es la capa superior color del suelo es entre pardo y chocolate. Del 24 – 30cm, suelo color arcilla rojiza y granuloso, inicio de suelo estéril.

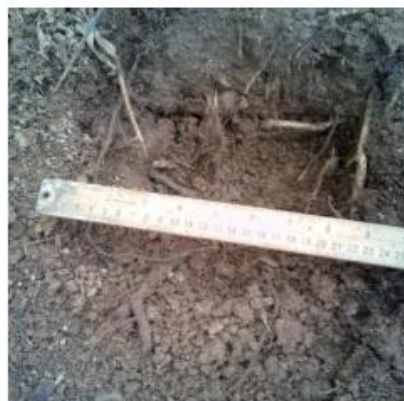
Foto 7. Sondeo 13. Foto: A. Pérez Y.

Sondeo 13: Se localiza en las siguientes coordenadas UTM DATUM WGS84: 364229E, 993228N. Se abrió una cuadrícula de 15 x 25cm y la profundidad de 30cm. Del 0 - 20cm es la capa superior color del suelo es entre pardo y crema. Del 20 – 30cm arcilla rojiza, a este nivel inicia suelo estéril.

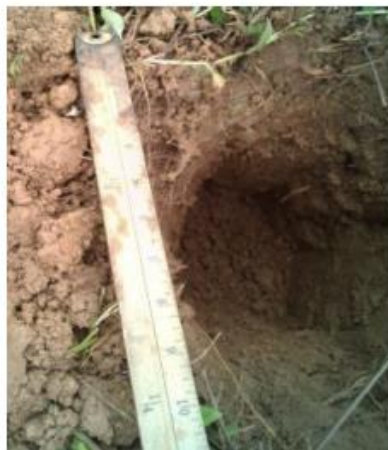
Foto 8. Sondeo 16. Foto: A. Pérez Y.

Sondeo 16: Se localiza en las siguientes coordenadas UTM DATUM WGS84: 364037E, 993022N. Se abrió una cuadrícula de 15 x 25cm y la profundidad de 30cm. Del 0 -24cm es la capa superior color del suelo es entre pardo y crema Del 24 – 30cm arcilla rojiza y granuloso, a este nivel inicia suelo estéril.

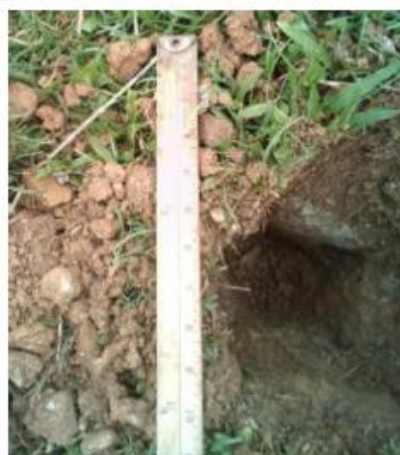
Foto 9. Sondeo 19. Foto: A. Pérez Y.

Sondeo 19: Se localiza en las siguientes coordenadas UTM DATUM WGS84: 363552E, 992889N. Se abrió una cuadrícula de 15 x 25cm y la profundidad de 26cm. Del 0 x 20cm es

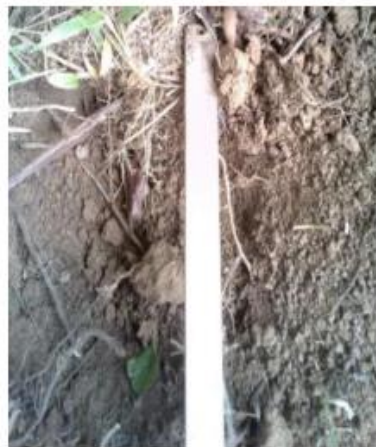
Foto 10. Sondeo 23. Foto: A. Pérez Y.

Sondeo 23: Se localiza en las siguientes coordenadas UTM DATUM WGS84: 363791E, 992815N y la altitud de 137msnm. Se abrió una cuadrícula de 15 x 25cm y la profundidad de 26cm. Del 0 x 20cm es la capa superior color del suelo es entre pardo y crema. Del 20 – 26cm es arcilla rojiza granulosa, inicio de suelo estéril.

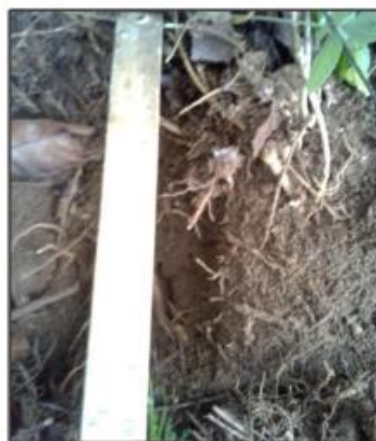
Foto 11. Sondeo 27. Foto: A. Pérez Y.

Sondeo 27: Se localiza en las siguientes coordenadas UTM DATUM WGS84: 363416E, 992571N y la altitud de 137msnm. Se abrió una cuadrícula de 32 x 34cm y la profundidad de 24cm. Del 0 x 24cm es la capa superior color del suelo es arcilla rojiza y granuloso, inicio de suelo estéril. Se excavó en franja potrero Altos de La Gloria.

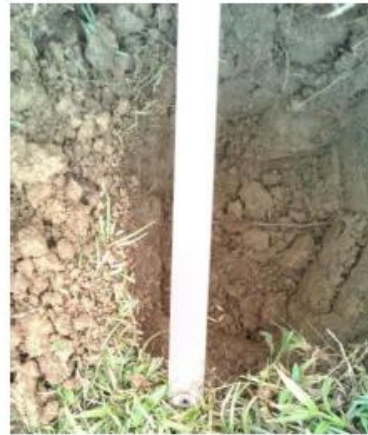
Foto 12. Sondeo 30. Foto: A. Pérez Y.

Sondeo 30: Se localiza en las siguientes coordenadas UTM DATUM WGS84: 364436E, 992195N y la altitud de 233msnm. Se abrió una cuadrícula de 15 x 25cm y la profundidad de 26cm. Del 0 x 20cm es la capa superior color del suelo es entre pardo y crema. Del 20 – 25cm, color del suelo es arcilla rojiza se excavó en área franja potrero, de La Gloria
