**Respuesta a las preguntas del ministerio de Ambiente mediante nota DEIA-DEEIA-AC-0092-1205-2023 relacionadas con el Estudio de Impacto Ambiental del proyecto: “ESTUDIO, DISEÑOS, ANTEPROYECTO ARQUITECTÓNICO, DESARROLLO DE PLANOS, ESPECIFICACIONES TÉCNICAS, DEMOLICIÓN DE LA INSTALACIÓN DE SALUD EXISTENTE, CONSTRUCCIÓN DE LOS CENTROS DE SALUD DARIÉN, EMBERÁ WONAAN - LOTE 4 BOCA DE CUPE”**

# REPORTE DE ANÁLISIS DE AGUA SUPERFICIAL

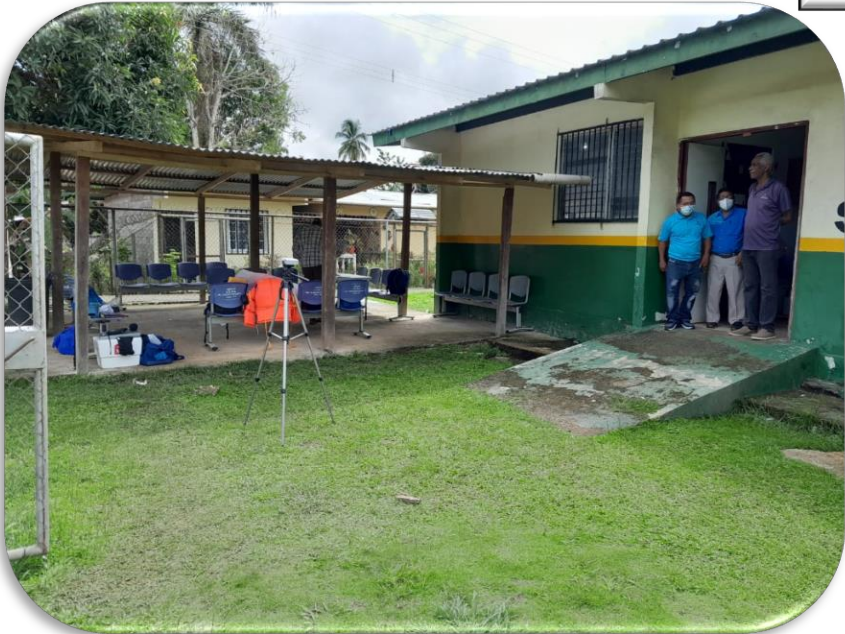
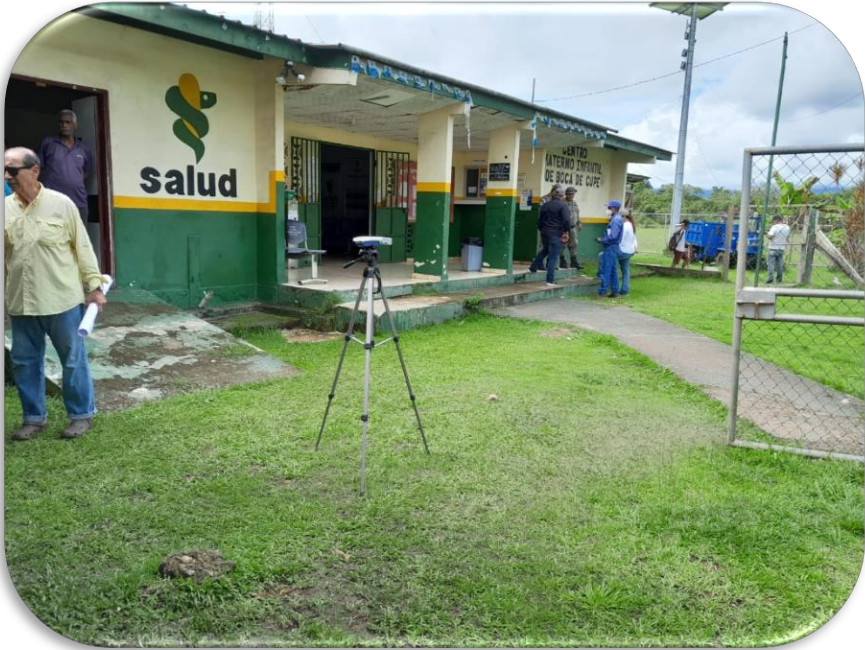
PUNTO 1

MEDICIÓN DE PM10
