TRABAJO No. 4-759  
PROYECTO: HOSPITAL PROFESIONAL  
CLIENTE: COOPERATIVA PROFESIONALES, R.L.  
LOCALIZACION: BELLA VISTA, CIUDAD DE PANAMÁ

Proyecto: HOSPITAL PROFESIONAL  
 Cliente: COOPERATIVA PROFESIONALES, R.L.  
 Trabajo No.: 4-759 Fecha: JUNIO 2023

**APENDICE F**  
**DATOS SOBRE TESTIGO DE ROCA**

**APENDICE G**  
**PROSPECCION GEOFISICA SISMICA**  
**MASW**

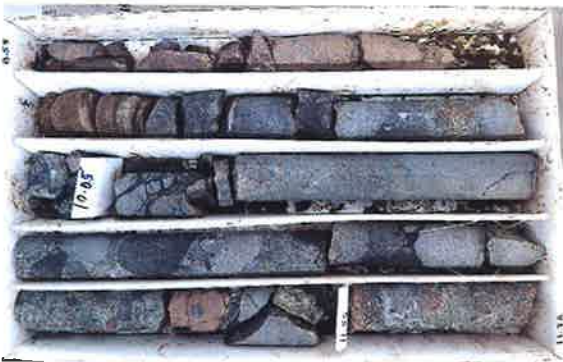
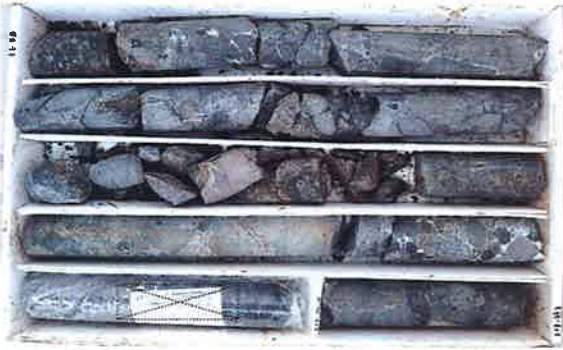
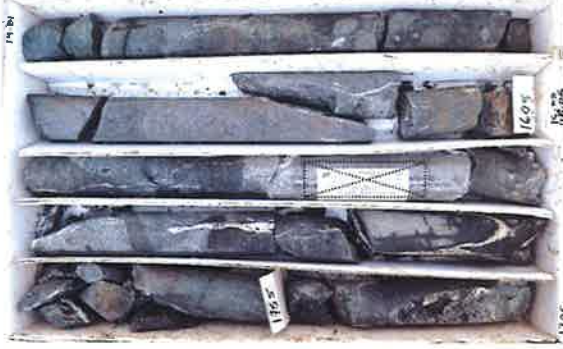
8.55m.-9.24m.: ROCA METEORIZADA. ORIGEN ÍGNEO, DE COLOR CHOCOLATE A GRIS CLARO. CON ÓXIDOS EN FRACTURAS (LIMONITA, HEMATITA, PATINAS DE MANGANESO).

9.24m.-13.60m.: ROCA LIGERAMENTE METEORIZADA. AGLOMERADO, CON CIRCULACIÓN DE AGUA. ROCA FRACTURADA A MODERADAMENTE FRACTURADA. DE TEXTURA PIROCLÁSTICA, DE ESTRUCTURA MASIVA, CON FRAGMENTOS DE HASTA 96 mm DE LONGITUD MÁXIMA, DE COLOR GRISES, VIOLÁCEOS, ROJIZOS, VERDOSOS, DE MORFOLOGÍA SUBREDONDEADOS A SUBANGULARES, MATRIZ TOBÁCEA, DE GRANO FINO DE COLOR GRIS CLARO. DUREZA: MUY SUAVE A SUAVE (RH-0 A RH-1). BUENA RECUPERACIÓN DEL TESTIGO. FRACTURAS CON ÁNGULOS DE 30°, 50° Y 75°. DE SUPERFICIES PLANAS, CURVIPLANAS, RUGOSAS, CERRADAS, MODERADAMENTE CERRADAS (1 mm). CON ÓXIDOS DE COLOR CHOCOLATE AMARILLENTO, ROJIZO. CON RELLENO DE LIMO (CHOCOLATE), CALCITA (BLANCA) + CLORITA (VERDE) RELACIONADA A DIACLASAS Y OQUEDADES. LA ROCA NO REACCIONA AL ÁCIDO CLORHÍDRICO. EL ESPACIADO ENTRE FRACTURAS VARÍA ENTRE 0.35, 0.09, 0.02 m. LA MINERALIZACIÓN EXISTENTE ES: HEMATITA, LIMONITA, PATINAS DE MANGANESO, CALCITA, CLORITA.

13.60m.-20.05m.: ROCA SANA. AGLOMERADO, CON CIRCULACIÓN DE AGUA. ROCA FRACTURADA, DE TEXTURA PIROCLÁSTICA, DE ESTRUCTURA MASIVA, CON FRAGMENTOS DE HASTA 199 mm DE LONGITUD MÁXIMA, DE COLOR GRISES, VERDOSO, VIOLÁCEOS, ROJIZOS, DE MORFOLOGÍA SUBREDONDEADOS A SUBANGULARES, MATRIZ TOBÁCEA, DE GRANO FINO DE COLOR GRIS CLARO. DUREZA: SUAVE A MODERADAMENTE SUAVE (RH-1 A RH-2).

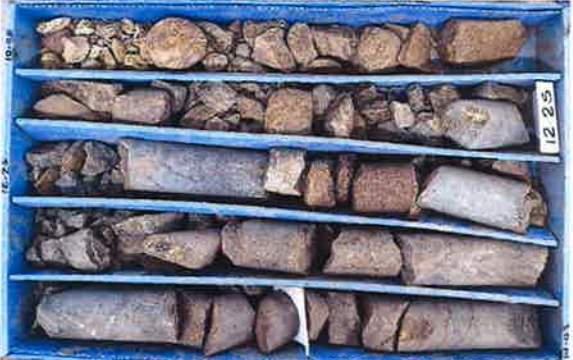
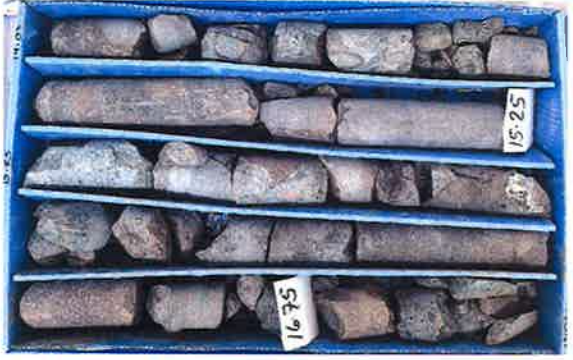
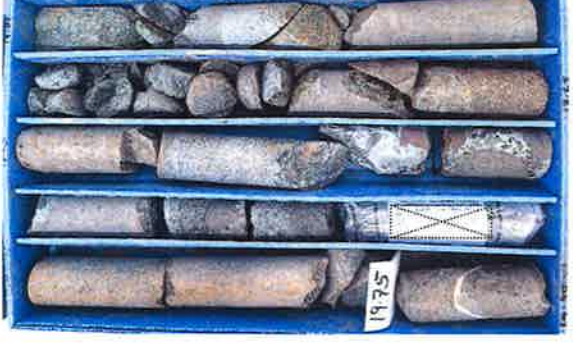
10.75m.-12.25m.: ROCA METEORIZADA. DE ORIGEN IGNEO. CON CIRCULACIÓN DE AGUA. ROCA MUY FRACTURADA, DE TEXTURA PIROCLÁSTICA, DE ESTRUCTURA MASIVA, MATRIZ DE GRANO FINO DE COLOR CHOCOLATE. DUREZA: MUY SUAVE A SUAVE (RH-0 A RH-1), MODERADA RECUPERACIÓN, FRACTURAS CON ÁNGULOS DE 10° Y 30°. DE SUPERFICIES PLANAS, CURVIPLANAS, LIGERAMENTE RUGOSAS, CERRADAS. CON ÓXIDOS DE COLOR CHOCOLATE AMARILLENTO, ROJIZO. CON RELLENO DE LIMO (CHOCOLATE), CALCITA RELACIONADA A FRACTURAS. LA ROCA NO REACCIONA AL ÁCIDO CLORHÍDRICO. EL ESPACIADO ENTRE FRACTURAS VARIA ENTRE <0.02m. LA MINERALIZACIÓN EXISTENTE ES: LIMONITA, HEMATITA, PATINAS DE MANGANESO, CALCITA.

12.25m.-17.64m.: ROCA LIGERAMENTE METEORIZADA. AGLOMERADO, CON CIRCULACIÓN DE AGUA. ROCA MUY FRACTURADA A MODERADAMENTE FRACTURADA, DE TEXTURA PIROCLÁSTICA, DE ESTRUCTURA MASIVA, CON FRAGMENTOS DE HASTA 120 mm DE LONGITUD MÁXIMA, DE COLOR GRISES, VERDOSOS, ROJIZOS, VIOLACEOS, DE MORFOLOGÍA SUBREDONDEADOS A REDONDEADOS, MATRIZ DE GRANO FINO DE COLOR GRIS CLARO CON TONOS CHOCOLATES. DUREZA: SUAVE A MODERADAMENTE SUAVE (RH-1 A RH-2), BUENA RECUPERACIÓN. FRACTURAS CON ÁNGULOS DE 30°, 50° Y 60°. DE SUPERFICIE PLANAS, CURVIPLANAS, RUGOSAS, LIGERAMENTE RUGOSAS, LIGERAMENTE LISAS, MODERADAMENTE ABIERTAS (1-3mm) Y CERRADAS. CON ÓXIDOS DE COLOR CHOCOLATE AMARILLENTO, ROJIZO. CON RELLENO DE LIMO (GRISÁCEO), CALCITA (BLANCA) RELACIONADA A FRACTURAS. LA ROCA NO REACCIONA AL ÁCIDO CLORHÍDRICO. EL ESPACIADO ENTRE FRACTURAS VARIA ENTRE 0.22, 0.09, 0.03m. LA MINERALIZACIÓN EXISTENTE ES: LIMONITA, HEMATITA, PATINAS DE MANGANESO, CALCITA, CLORITA.

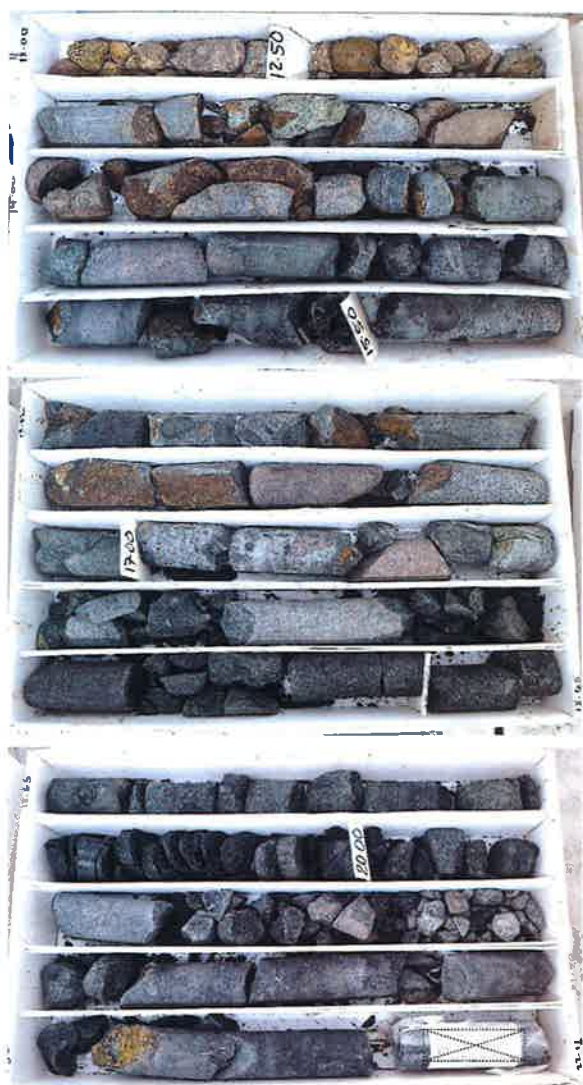
### FOTOGRAFIA DE LOS TESTIGOS

12.00m.- 17.65m.: ROCA LIGERAMENTE METEORIZADA. TOBA LAPILLI, CON LEVE CIRCULACIÓN DE AGUA. ROCA MODERADAMENTE FRACTURADA. DE TEXTURA PIROCLÁSTICA, DE ESTRUCTURA MASIVA, CON FRAGMENTOS DE HASTA 60 mm DE LONGITUD MÁXIMA, DE COLORES GRISÉS, VERDEOSOS, VIOLÁCEOS, ROJIZOS, DE MORFOLOGÍA SUBREDONDEADOS A REDONDEADOS, DE MATRIZ TOBACAL. GRANO FINO DE COLOR GRIS CLARO. DUREZA: MUY SUAVE A SUAVE (PH=4-5). BUENA RECUPERACIÓN DEL TESTIGO. FRACTURAS CON ÁNGULOS DE 50°, 60° Y 80°. DE SUPERFICIE PLANAS, CURVILÍNEAS, RUGOSAS, LIGERAMENTE RUGOSAS, CERRADAS Y MODERADAMENTE CERRADAS (1 mm). CON ÓXIDOS DE COLOR CHOCOLATE ROJIZO, AMARILLENTO, CON RELLENO DE LIMO (CHOCOLATE), CALCITA (BLANCA) + CLORITA (VERDE) RELACIONADA A OQUEDADES Y FRACTURAS. LA ROCA NO REACCIONA AL ÁCIDO CLORHÍDRICO. EL ESPACIADO ENTRE FRACTURAS VARÍA ENTRE 0.15, 0.03 m. LA MINERALIZACIÓN EXISTENTE ES: HEMATITA, LIMONITA, PATINAS DE MANGANESO, CLORITA, CALCITA.

17.65m-20.90m.: ROCA SANA. TOBA LAPILI, CON CIRCULACIÓN DE AGUA. ROCA MUY FRACTURADA A MODERADAMENTE FRACTURADA. DE TEXTURA PIROCLÁSTICA, DE ESTRUCTURA MASIVA, CON FRAGMENTOS DE HASTA 20 mm de LONGITUD MÁXIMA, DE COLOR GRISSES, VERDOSOS, VIOLEACEOS, (ARH-0 A RH-3). DE MORFOLOGÍA REDONDEADOS A SUBREDONDEADOS, DE MATRIZ TOBACEA, GRANO FINO DE COLOR GRIS OSCURO. DUREZA: MUY SUAVE A SUAVE (RRH-0 A RH-3). BUENA RECUPERACIÓN DEL TESTIGO. FRACTURAS CON ÁNGULOS DE 30°. DE SUPERFICIES PLANAS, RUGOSAS, CERRADAS, CON RELLENO DE LIMO ARENOSO (GRIS OSCURO A NEGRO), CALCITA (BIANCA) EN OQUEADAS. LA ROCA NO REACCIONA AL ÁCIDO CLORHÍDRICO. EL ESPACIO ENTRE FRACTURAS VARÍA ENTRE 0.08, 0.02 m. LA MINERALIZACIÓN EXISTENTE ES: CALCITA.

OBSERVACIÓN: ROCA DÉBIL, CON MUCHAS FRACTURAS MECÁNICAS.

20.90m.-23.13m.: ROCA SANA. TOBA, CON CIRCULACIÓN DE AGUA, ROCA FRACTURADA, DE TEXTURA PIROCLÁSTICA, DE ESTRUCTURA MASIVA, DE MATRIZ TOBÁCEA, GRANO FINO DE COLOR GRIS OSCURO. DUREZA: SUAVE (RH-1). FRACTURACON ÁNGULOS DE 50° Y 80°. DE SUPERFICIES LIGERAMENTE RUGOSAS, LIGERAMENTE LISAS, CERRADAS. CON ÓXIDOS EN FRACTURAS (LIMONITA, HEMATITA). LA ROCA NO REACCIONA AL ÁCIDO CLORHÍDRICO. EL ESPACIO ENTRE FRACTURAS VARÍA ENTRE: 0.17 - 0.04m.

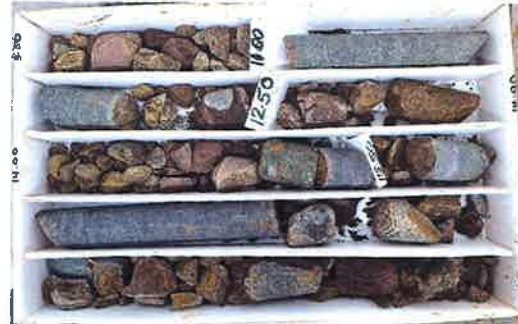
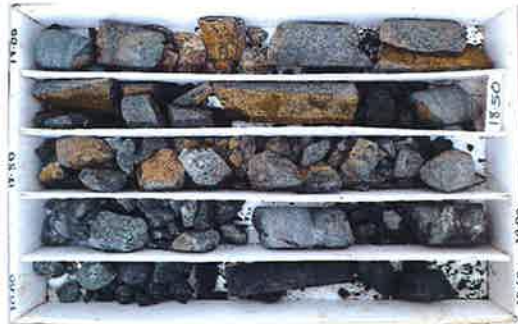
9.50m.-19.14m.: ROCA METEORIZADA A MODERADAMENTE METEORIZADA. TOBA LAPILLI, CON LEVE CIRCULACIÓN DE AGUA. ROCA MUY FRACTURADA A MODERADAMENTE FRACTURADA. DE TEXTURA PIROCLÁSTICA, DE ESTRUCTURA MASIVA, CON FRAGMENTOS DE HASTA 60 mm DE LONGITUD MÁXIMA, DE COLOR GRISES, ANARAJANDOS, VERDOSOS, VIOLÁCEOS, ROJIZOS, DE MORFOLOGÍA SUBREDONDEADOS A REDONDEADOS, DE MATRIZ TOBÁCEA, GRANO FINO DE COLOR GRIS CLARO A CHOCOLATE, DUREZA: MUY SUAVE A SUAVE (RH-0 A RH-1). POCA RECUPERACIÓN DEL TESTIGO. FRACTURAS CON ÁNGULOS DE 30°, 50° Y 80°. DE SUPERFICIE PLANAS, CURVIPLANAS, RUGOSAS, LIGERAMENTE RUGOSAS, CERRADAS. CON ÓXIDOS DE COLOR CHOCOLATE AMARILLENTO, ROJIZO. CON RELLENO DE LIMO (CHOCOLATE), CALCITA (BLANCA) + CLORITA (VERDE) RELACIONADA A OQUEDADES. LA ROCA NO REACCIONA AL ÁCIDO CLORHÍDRICO. EL ESPACIADO ENTRE FRACTURAS VARÍA ENTRE 0.12, 0.07 m. LA MINERALIZACIÓN EXISTENTE ES: LIMONITA, HEMATITA, PATINAS DE MANGANESO, CLORITA, CALCITA.

<< EN EL INTERVALO 15.35m.-15.42m.: ROCA COLOR VERDE CLARO>>

21.50m.-23.00m.: ROCA SANA. TOBA LAPILLI, CON CIRCULACIÓN DE AGUA. ROCA FRACTURADA.

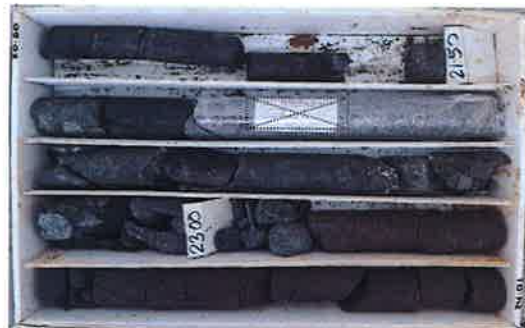
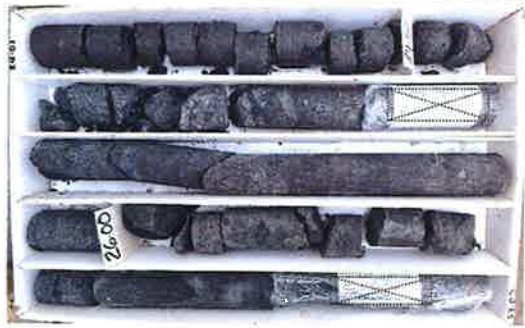
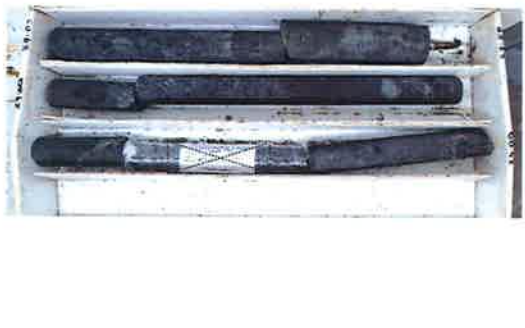
21.50m.-23.00m.: ROCA SANA. TOBA LAPILLI, CON CIRCULACIÓN DE AGUA. ROCA FRACTURADA. DE TEXTURA PIROCLÁSTICA, DE ESTRUCTURA MASIVA, CON FRAGMENTOS DE HASTA 46 mm DE LONGITUD MÁXIMA, DE COLOR GRISES, ROJIZOS, VIOLÁCEOS, NEGROS, DE MORFOLOGÍA SUBREDONDEADOS A REDONDEADOS, DE MATRIZ TOBÁCEA-ARENOSA, GRANO FINO DE COLOR GRIS OSCURO. DUREZA: SUAVE A MODERADAMENTE SUAVE (RH-1 A RH-2). BUENA RECUPERACIÓN DEL TESTIGO. FRACTURAS CON ÁNGULOS DE 40° Y 65°. DE SUPERFICIES PLANAS, LIGERAMENTE RUGOSAS, LIGERAMENTE LISAS, CERRADAS Y MODERADAMENTE CERRADAS (1 mm). CON RELLENO DE LIMO ARENOSO (GRIS OSCURO), CALCITA (BLANCA) + CLORITA (VERDE) EN OQUEDADES. LA ROCA NO REACCIONA AL ÁCIDO CLORHÍDRICO. EL ESPACIADO ENTRE FRACTURAS VARÍA ENTRE 0.29, 0.12, 0.06 m. LA MINERALIZACIÓN EXISTENTE ES: CALCITA, CLORITA.

23.00m.-24.80m.: ROCA SANA. TOBA, CON CIRCULACIÓN DE AGUA. ROCA DÉBIL, DE COLOR VIOLÁCEO OSCURO A VERDE CLARO EN LOS INTERVALOS (23.00m-23.12m. Y 24.62m.-24.75m.)

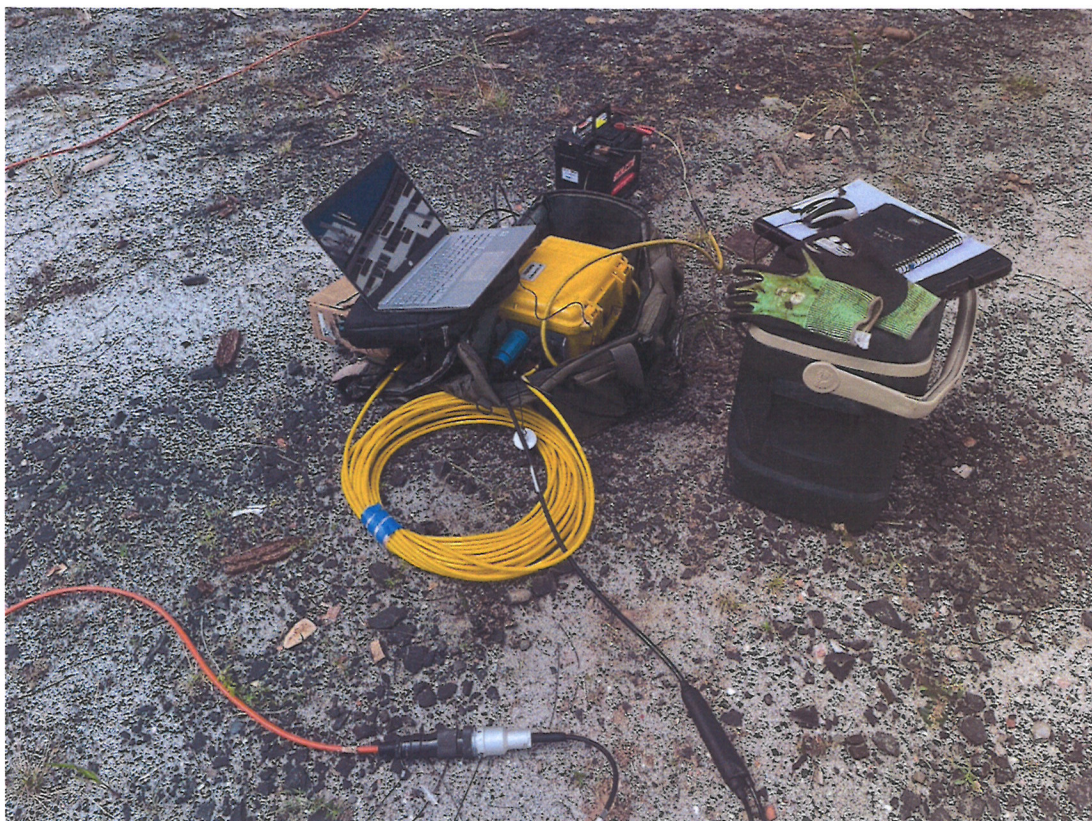
**Fotografía Nº 2.2.1: Sismógrafo GEODE 24-Channel SEISMODULE (Geometrics, Inc.)**

En la **Fotografía Nº 2.2.1** se muestra el equipo empleado durante los trabajos de adquisición. Las características técnicas se han incluido en el **Anejo II**.

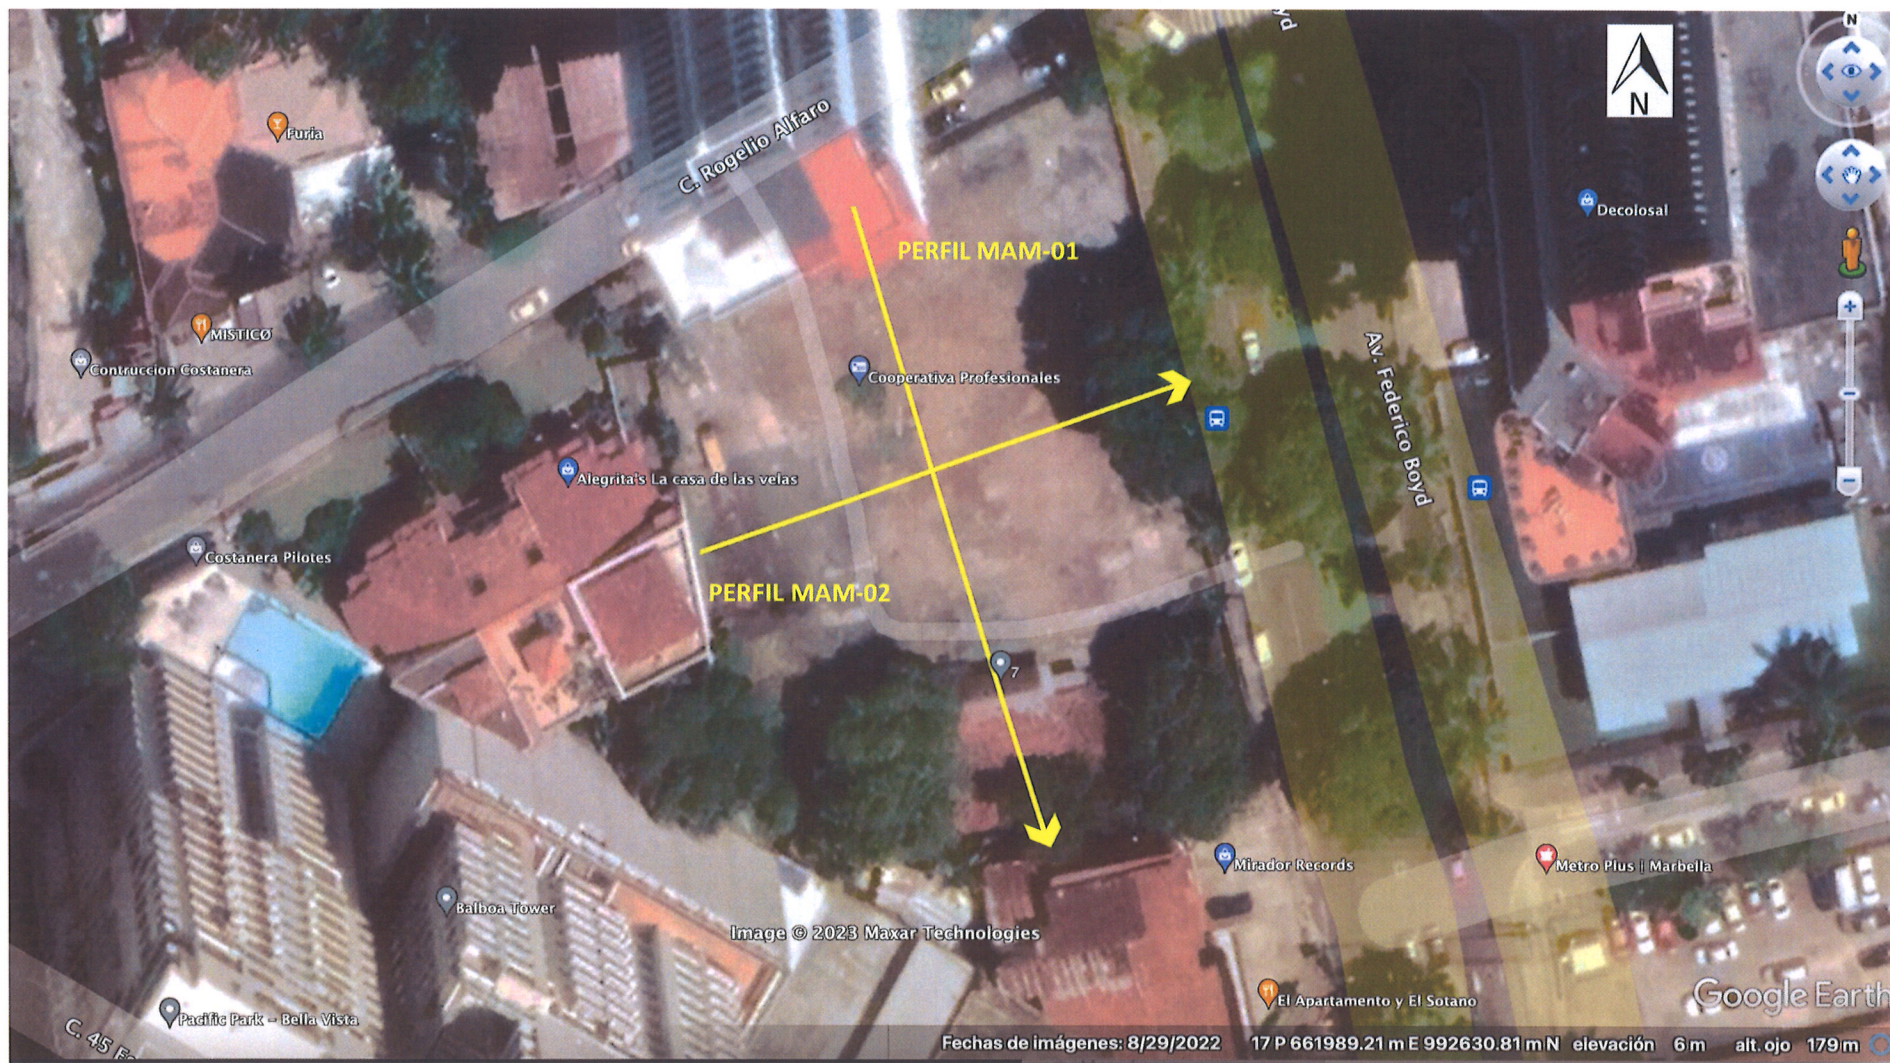
**PLANO I**

**SITUACIÓN DE LOS PERFILES REALIZADOS**

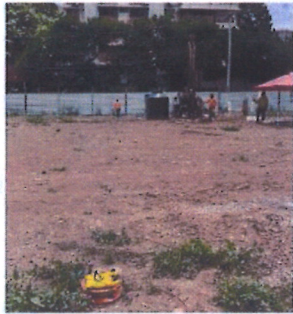
**PLANO II**

**INTERPRETACIÓN PERFILES SÍSMICA MAM**

Posteriormente, se presenta aglomerado volcánico meteorizado y fracturado de 5 a 8 metros de espesor aproximadamente, con valores de velocidad de onda de corte de 180 a 365 m/s, cuenta con un índice Nspt de entre 15 y 50, y una resistencia al corte sin drenar SU de entre 47.9 kPa y 95.8 kPa.

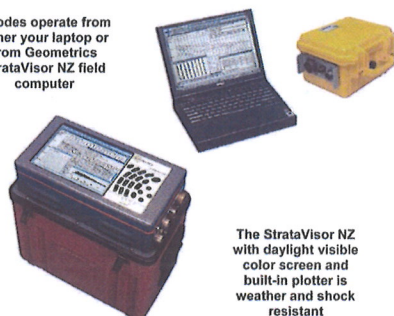
The StrataVisor NZ with daylight visible color screen and built-in plotter is weather and shock resistant
