TRABAJO No./JOB #:	4-759	CLIENTE/CLIENT:	COOPERATIVA PROFESIONALES, R.L.		SONDEO / HOLE :	2
PROYECTO/PROJECT :	HOSPITAL PROFESIONAL				MUESTRA / SAMPLE:	3
LOCALIZACION / LOCATION:			BELLA VISTA, CIUDAD DE PANAMÁ			23.05 m - 23.17 m
MUESTREADO POR/ SAMPLE BY:	TECNILAB S.A	FECHA/DATE:	--		PROFUNDIDAD/DEPT	--
ENSAYADO POR / TESTED BY:	TECNILAB S.A	FECHA/DATE:	Mayo 12, 2023		ELEVACION/ELEVATION	--
COORDENADAS /COORDINATES:	ESTE 661890	NORTE	992589		LABORATORISTA/TECHNICIAN	C. CORDOBA

DATOS DEL TESTIGO DE ROCA / DATA OF ROCK CORE SPECIMENS

APENDICE J
ENSAYO PRESIOMETRICO

PROYECTO: HOSPITAL PROFESIONAL
INVESTIGACIÓN GEOTÉCNICA
TRABAJO N° 4-759 MAYO 2023

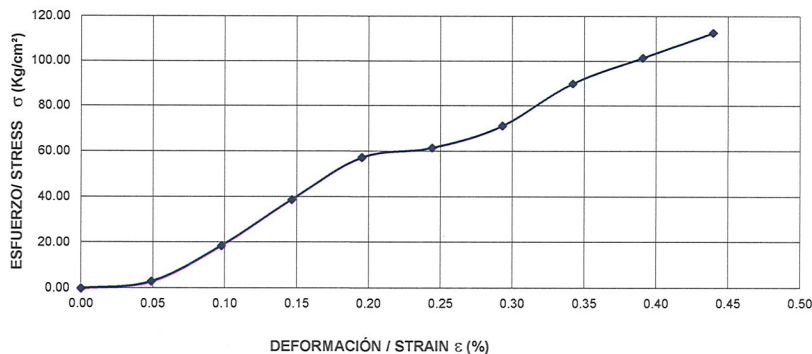
Profundidad/Depth:	23.70 m	/	23.85 m
Diámetro/Diameter:		6.30 cm	
Longitud/Length:		13.00 cm	
Peso/Mass:		970.40 g	
Area de sección transversal/Transversal Area:		31.17 cm ²	
Volumen/Volume		405.24 cm ³	
Relación/Relation (Lo / Do) :		2.06	
Factor de corrección/ Correction Factor:		1.000	
Esfuerzo Máximo/Maximum Stress		112.66 kg/cm ²	
Esfuerzo Máximo/Maximum Stress		11.05 Mpa

Densidad Húmeda/Wet Density:	2.39 g/cm³
Densidad Seca/Dry Density:	2.18 g/cm³
Peso de la Tara/Mass of Can:	77.00 g
Tara + Roca Húmeda/ Can+Wet Rock:	935.80 g
Tara + Roca seca/Can+Dry Rock:	857.80 g
Contenido de Humedad/Moisture Content:	9.99 %
Condiciones de humedad/humidity Condition:	air-dry laboratory
Temperatura del Cuarto/Room Temperature:	25.0 °C
Tiempo de Falla/ Time to failure:	244 segundos
Rata de deformación/Deformationate Strain:	1.33
deformo de Young/Young Modulus:	41506 kg/cm²
Módulo de Young/Young Modulus:	4070 MPa

ESFUERZO DE COMPRESION VS DEFORMACIÓN

COMPRESSIVE STRESS VS STRAIN

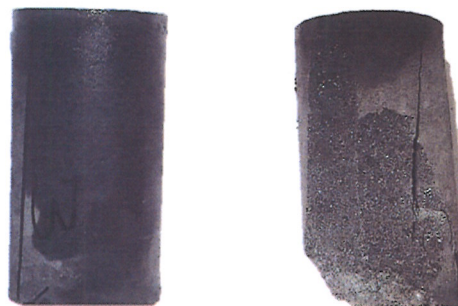
FOTOGRAFÍAS DE LA MUESTRA/ SAMPLE PICTURES

Descripción del Especimen/Specimen Description: sandstone rock

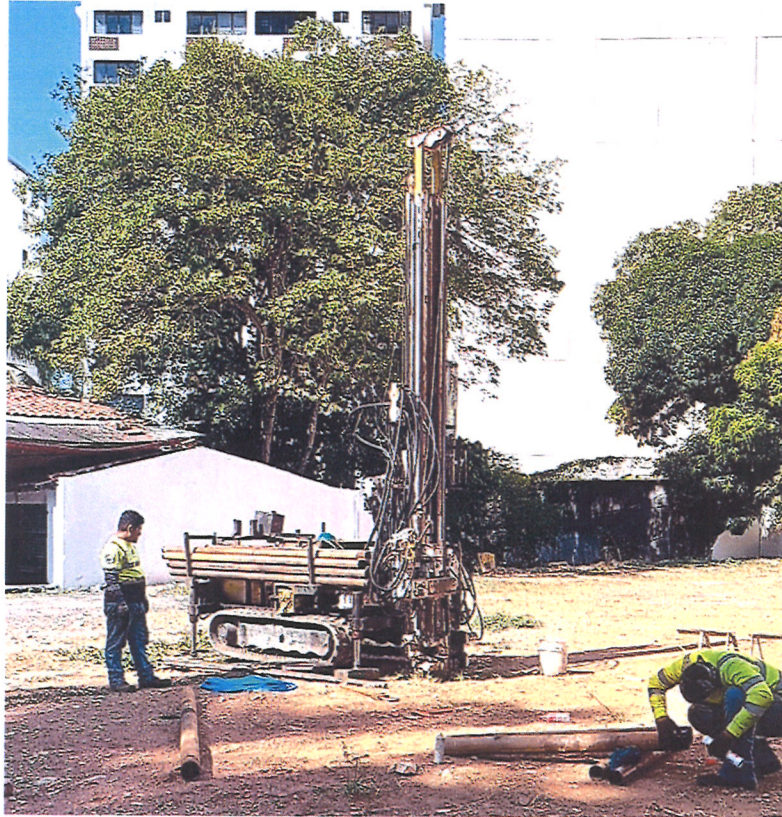
CONDICIÓN DEL SITIO AL MOMENTO DE REALIZAR LAS PERFORACIONES
