Mediante la presente dando respuesta a la nota No. LYY 0006-2023, con fecha del 26 de mayo de 2023, solicitando Certificación de los Sistemas de Acueducto y Alcantarillado para el Proyecto “**Urbanización Los Arrayanes**”, con código de ubicación 8609, Folio Real N° 40287 ubicado en el Sector de Las Yayas, Corregimiento de Herrera, Distrito de La Chorrera, Provincia de Panamá Oeste, se certifica que:

**URB. LOS ARRAYANES**  
**DETALLES GENERALES**  
**PLANTA DE TRATAMIENTO DE AGUAS RESIDUALES**

**PROYECTO URBANIZACIÓN LOS ARRAYANES**

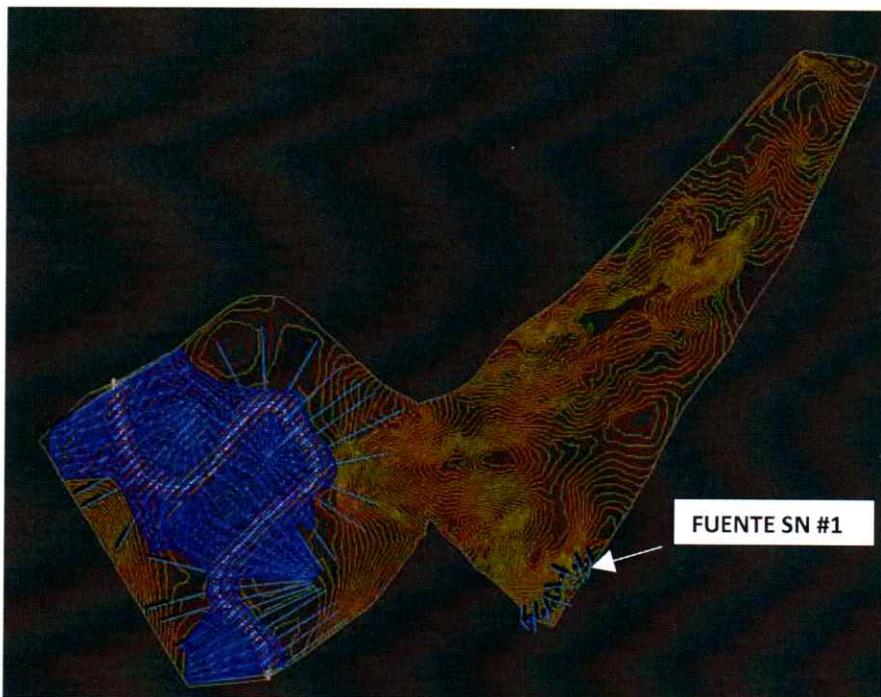
Vista 1: Planta general fuentes y desarrollo del proyecto.

Las secciones transversales se generaron en base a la topografía generada y mediante el programa civil 3d, dichas secciones se importaron al programa HEC-RAS, estas secciones luego de haberse importado, se incluyeron los valores de caudales, coeficientes de manning, etc. para proceder con el análisis de avenida de los ríos mencionados y que interactúan con el desarrollo del proyecto.

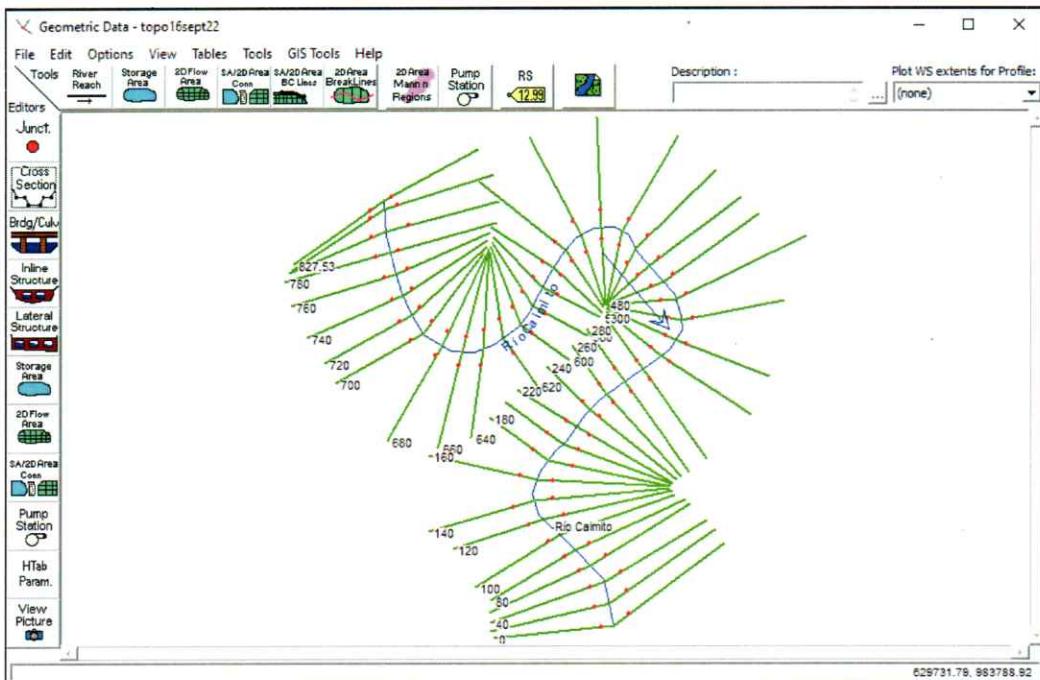
Vista 2: Planta general del programa HEC-RAS para el río analizado

Nótese, el sentido del flujo y de la misma manera las secciones transversales generadas para el río.

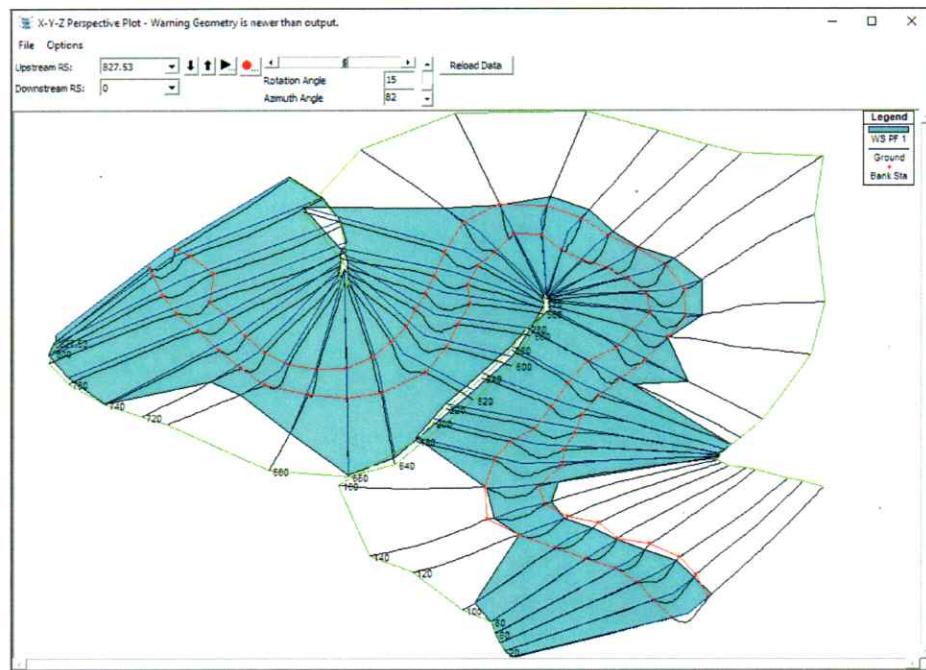
Vista 3: Planta general del modelo 2D y los niveles de agua alcanzados por la avenida para el modelo analizado (1/50 años)

Como se puede apreciar, los niveles de agua para los tramos de los ríos.

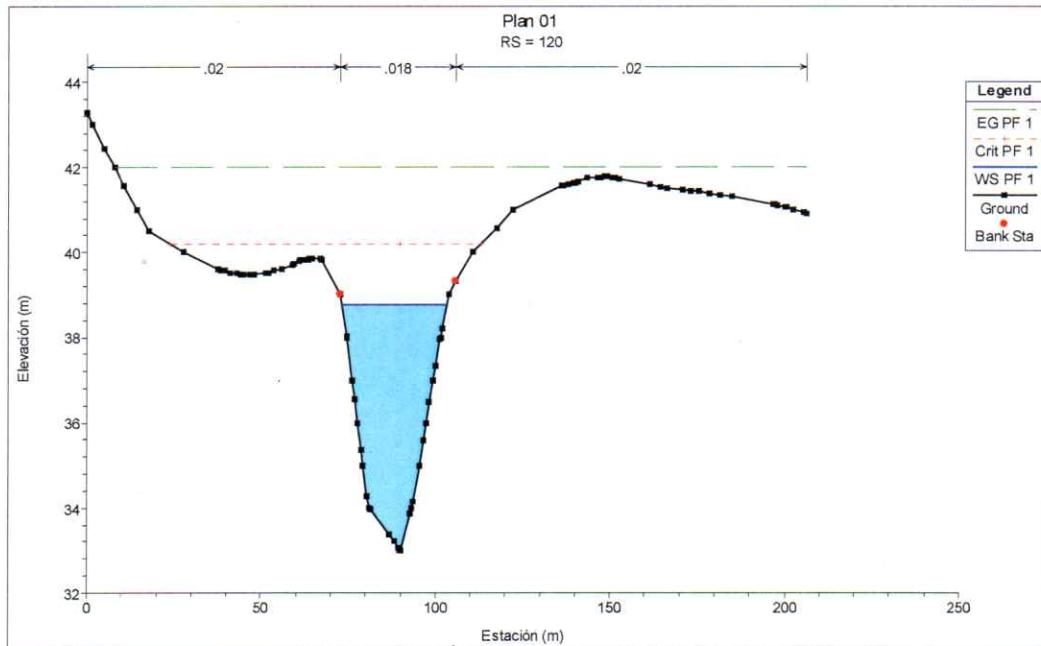
Vista 9: sección 120.00 del modelo y los niveles de aguas sobre Río Caimito

Basados en el análisis anterior, se detallan las elevaciones del proyecto en cuanto a los niveles de terracería propuestos y la elevación del agua para la probabilidad de diseño

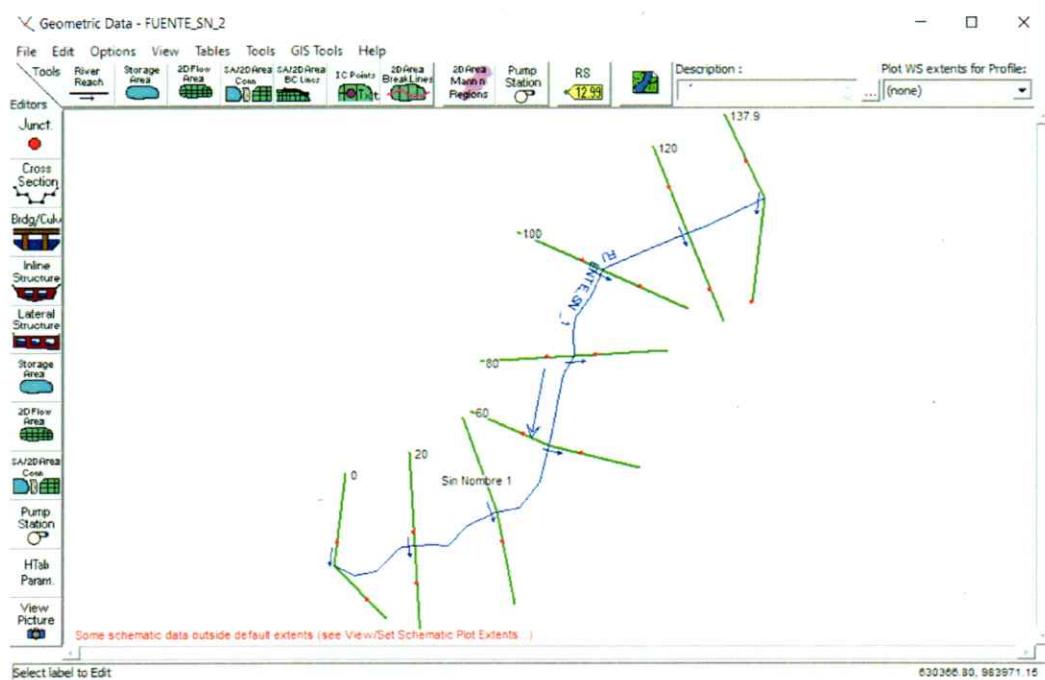
Vista 18: Planta general del programa HEC-RAS para la fuente Sin Nombre #1 analizada

Nótese, el sentido del flujo y de la misma manera las secciones transversales generadas para esta fuente.

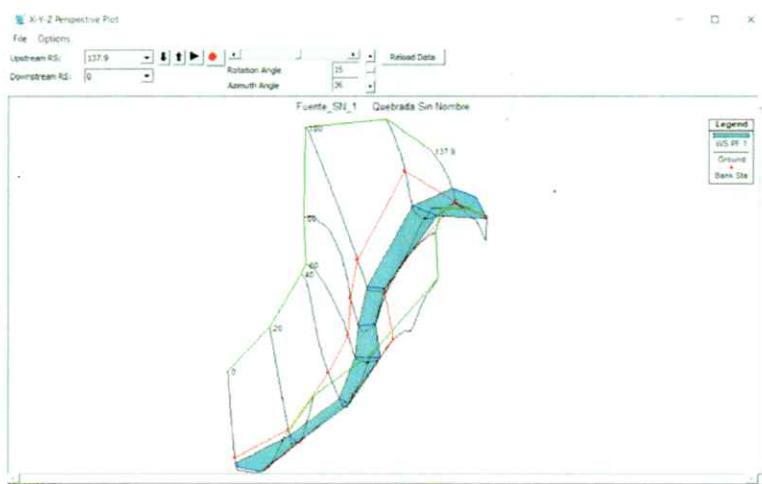
Vista 19: Planta general del modelo 2D y los niveles de agua alcanzados por la avenida para el modelo analizado (1/50 años)

Como se puede apreciar, los niveles de agua para el tramo de la fuente analizada

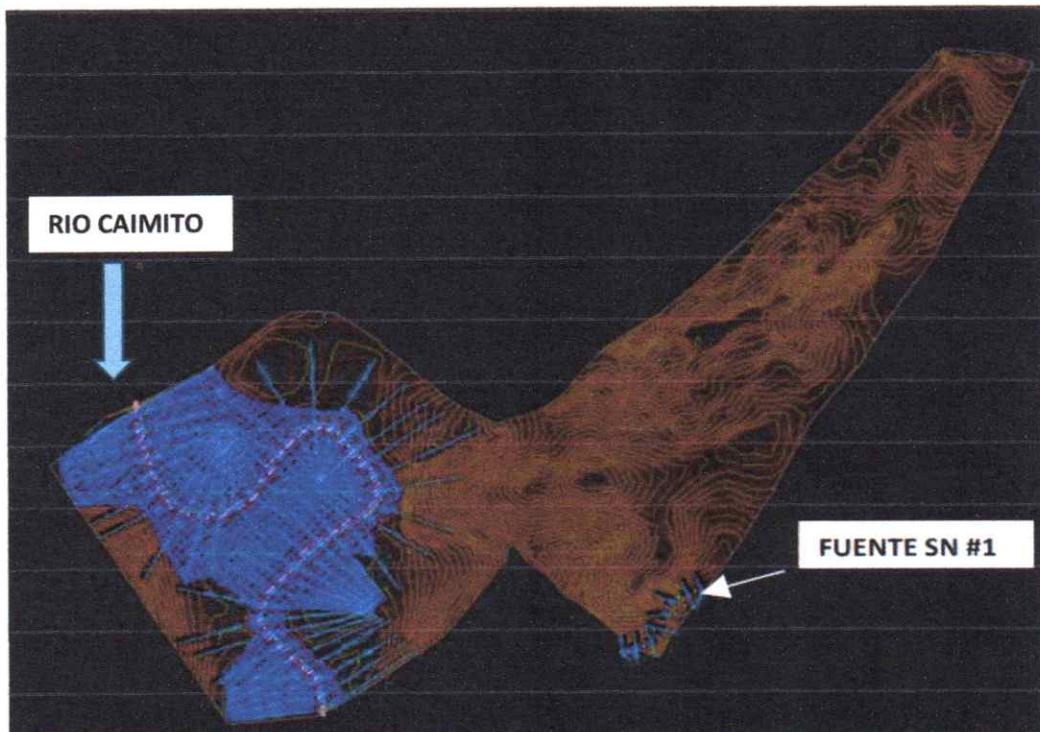
Vista 1: Planta general fuentes y desarrollo del proyecto.

Debemos mencionar, que la fuente Sin Nombre #1, mantiene pendiente fuerte y la misma no interactúa de manera directa con el Río Caimito por la diferencia de elevación entre ambas, es decir que la avenida dentro del Río Caimito no afecta esta fuente Sin Nombre #1. A continuación un extracto de dicho estudio donde se realiza el análisis hidráulico de la Fuente sin Nombre # 1 y el proyecto.

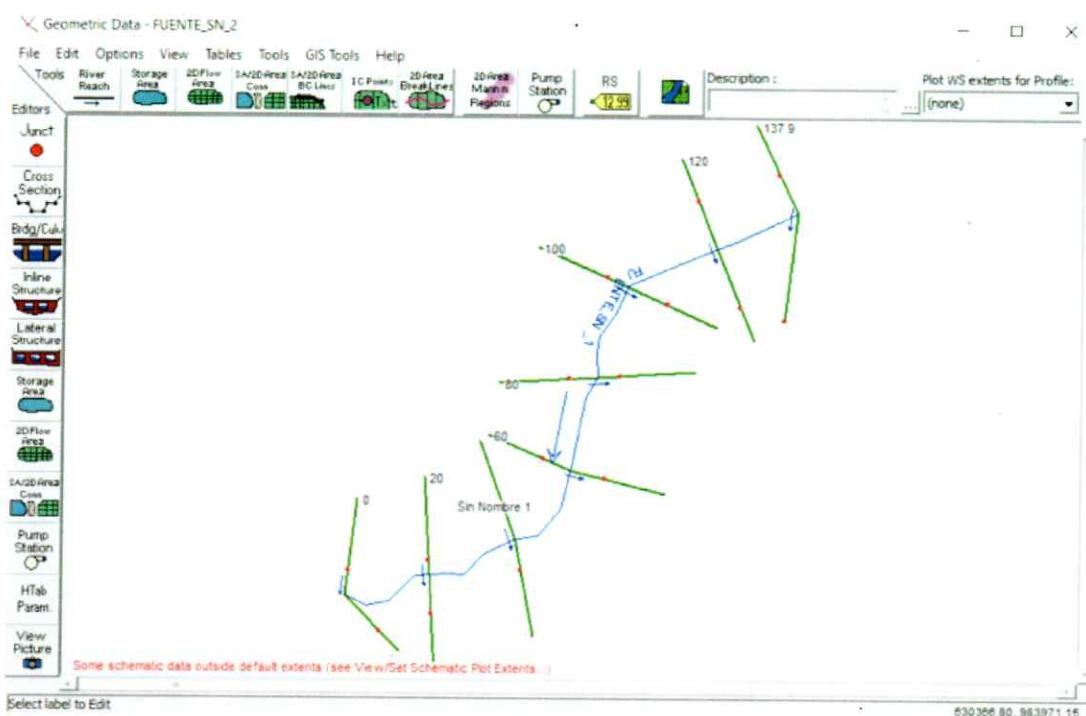
Vista 18: Planta general del programa HEC-RAS para la fuente Sin Nombre #1 analizada

Nótese, el sentido del flujo y de la misma manera las secciones transversales generadas para esta fuente.

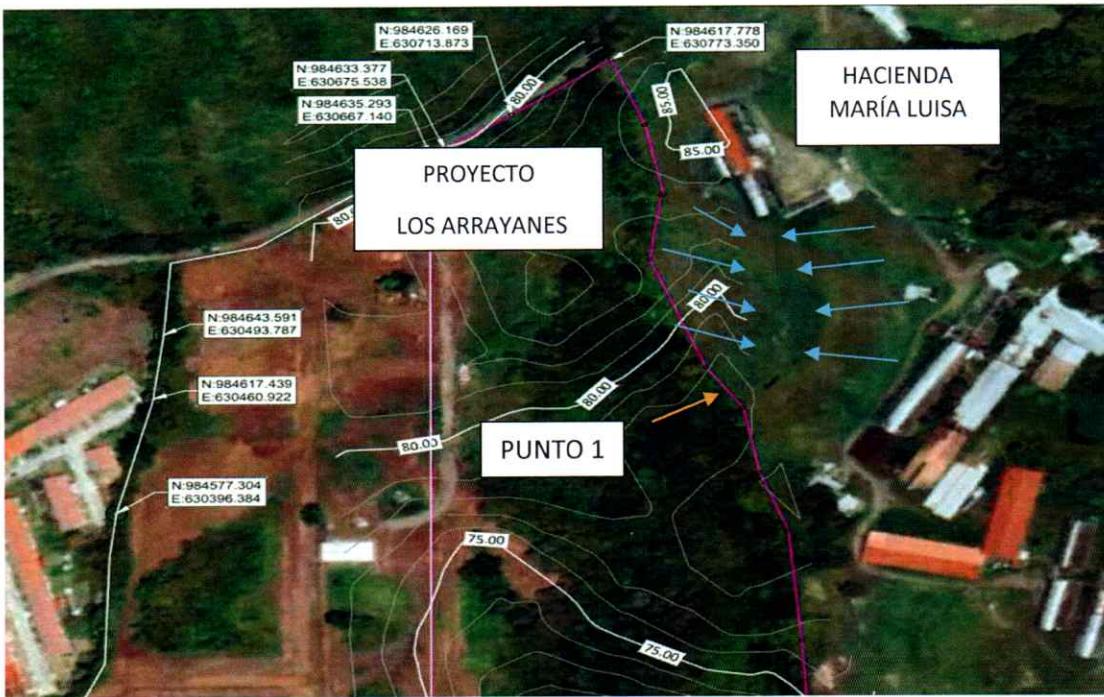
Foto 1. Imagen de ubicación polígonos de Los Arrayanes y Hacienda María Luisa

Tal como se menciona en el **Informe Técnico N° DRPO-SSH-060-2023 de la Sección de Seguridad Hídrica** que, "de la zona noreste a la zona noroeste, discurre un cuerpo de agua Quebrada Sin Nombre de flujo estacional", sin embargo, debemos mencionar que las imágenes adjuntas en el informe antes descrito solo hacen referencia al recorrido realizado en una porción del polígono del proyecto. Pero esta descripción no se ajusta a la realidad, ya que, para dar esta categorización de Quebrada Sin Nombre, no se consideró el punto de entrada de dicha "quebrada" en nuestro lindero; por esta razón se realizó este recorrido, incluyendo el lote del vecino (Hacienda María Luisa), y podemos apreciar en la Foto 1, la ubicación de ambos polígonos y el punto donde discurre el agua e ingresa a nuestro lote. Pero claramente se puede apreciar que es producto de la configuración topográfica del mismo terreno, observándose la presencia de un relieve que gira en torno al declive natural de éste. El inicio de dicho drenaje pluvial se ubica en la curva de nivel, sobre los 80 m.s.n.m., y consecuentemente va en descenso a los 75 m.s.n.m., debido a la depresión natural de laderas ubicadas en la Hacienda María Luisa, ya que ésta se localiza sobre una altitud ligeramente superior a la del polígono y proyecto en mención, también se denota el Punto 1 donde coincide con el lindero del proyecto.

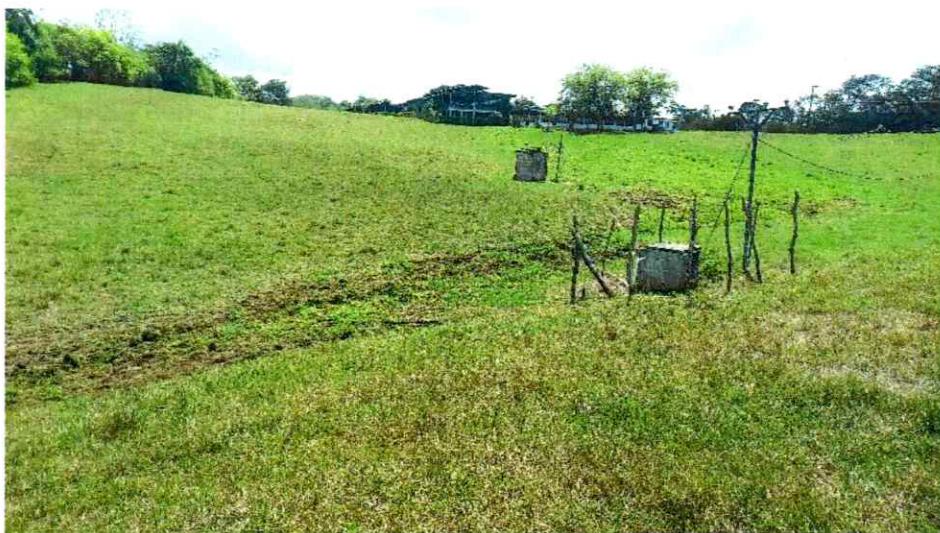
Foto 2. Representa una visión más amplia del lugar.

En las siguientes imágenes Foto 2 y 3, podemos apreciar una vista general del área antes descrita y donde se puede ver claramente la pendiente ligeramente inclinando y moderadamente pronunciada que da inicio al drenaje pluvial, dentro del lote de la Hacienda María Luisa. Debemos tomar en cuenta que el inicio de este se origina sobre un área completamente impactada por el desarrollo de actividades pecuarias, y donde el sobrepastoreo, aunado al pisoteo frecuente de cierto número de unidades animales vacunas en su momento, han influido de forma directa sobre el suelo y sus cambios morfoestructurales.

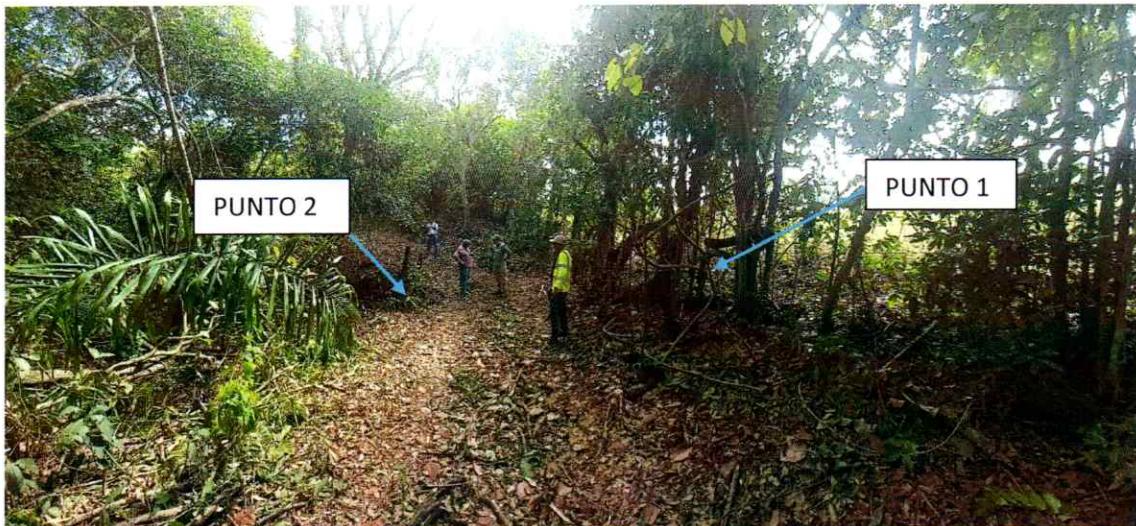
Foto 4. Punto de intercepción del lindero de ambas fincas.

En la evidencia fotográfica; Foto 4, observada de manera general y para una aclaración, del **Punto 2**, se puede apreciar que producto de la intensidad de la lluvia éste ha ocasionado qué, al estancarse el agua en este lugar, la misma ha roturado el suelo y generando una cárcava que con el pasar del tiempo ha discurrido por ese lugar, ya que la topografía del

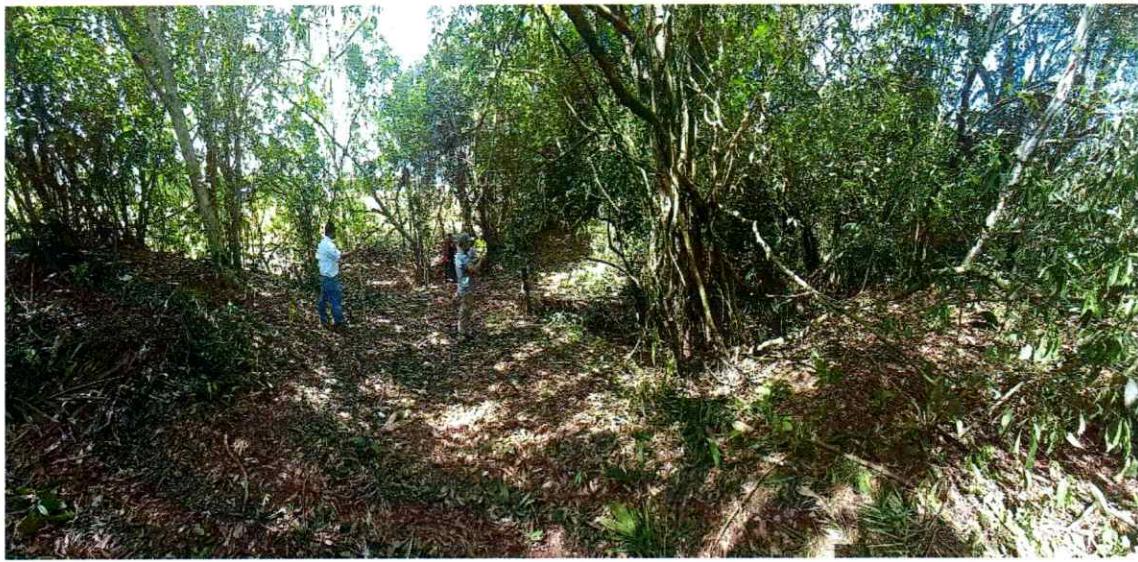
Foto 5. Vista general del área donde se produjo una cárcava producto de la influencia de precipitaciones.

lote tiende a dirigir sus pendientes en dirección con el lindero Noroeste. Como se podrá apreciar en las siguientes fotografías (Fotos 5 y 6) que con el discurrir del agua, la misma a socavado el suelo y ha expuesto las raíces de árboles y arbustos del área, con lo que se puede determinar que este no es un cauce natural característico de una quebrada donde además generalmente hay presencia de rocas, cosa que no se evidencia en las imágenes. Es por esta razón que no se consideró el análisis hidrológico en el estudio elaborado por el Ing. José Santos, ya que la única fuente de agua permanente cercana al polígono es el río Caimito.

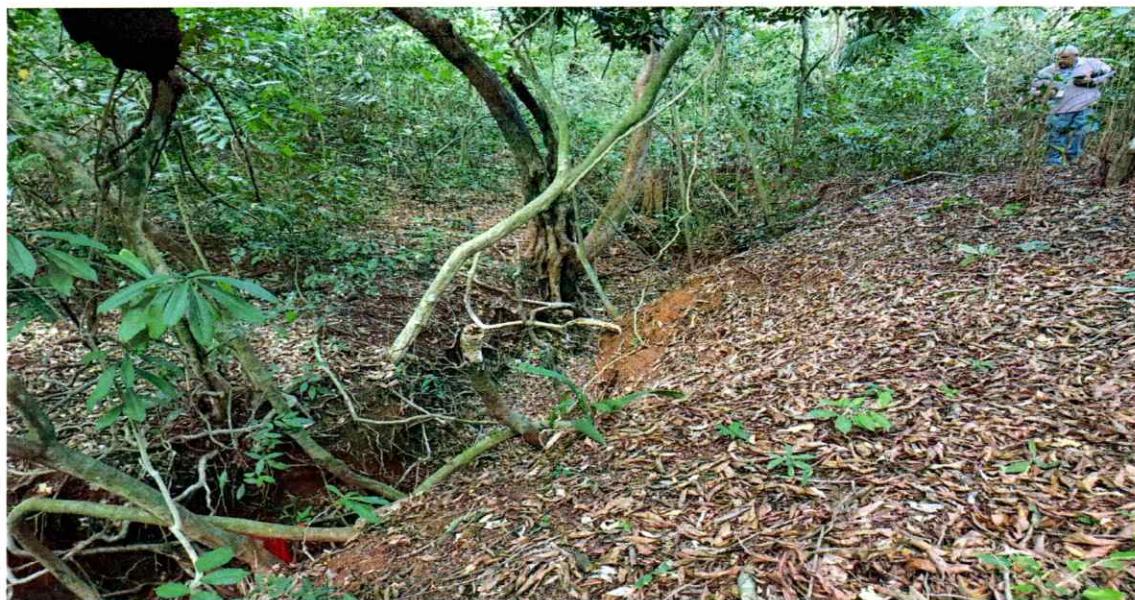
Foto 6. La topografía del lote permite que el agua drene superficialmente. Nótese que se mantiene seco al momento de tomar la fotografía.

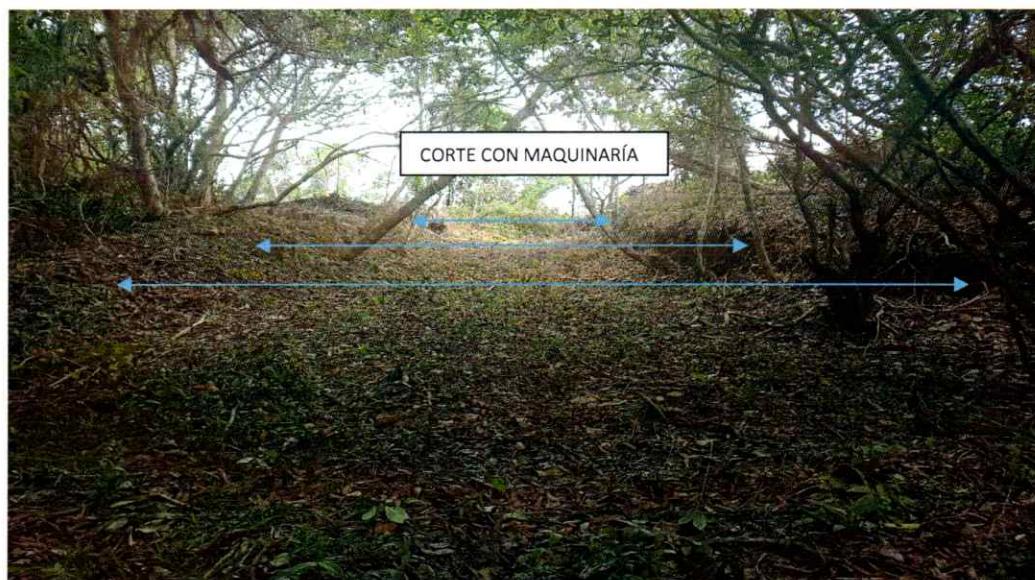
Foto 7. Evidencia de corte realizada con tractor, creando un zanjón.

Esta fuente en su parte baja, evidentemente fue intervenida por el anterior dueño, en la Foto 7, se nota que hay una depresión en el terreno que mantiene una sección constante, que es característico de una maquina pesada tipo tractor, la cual dejo el desnivel en esta zona. Este material fue desplazado a lo interno del terreno para la construcción de un dique (“abrevadero”) o barrera de contención para retener el agua de la lluvia y la que pueda discurrir en la zanja, que es la misma que mencionamos al inicio que proviene de la finca vecina y que debido a la topografía desnivelada ha creado las cárcavas antes descritas.

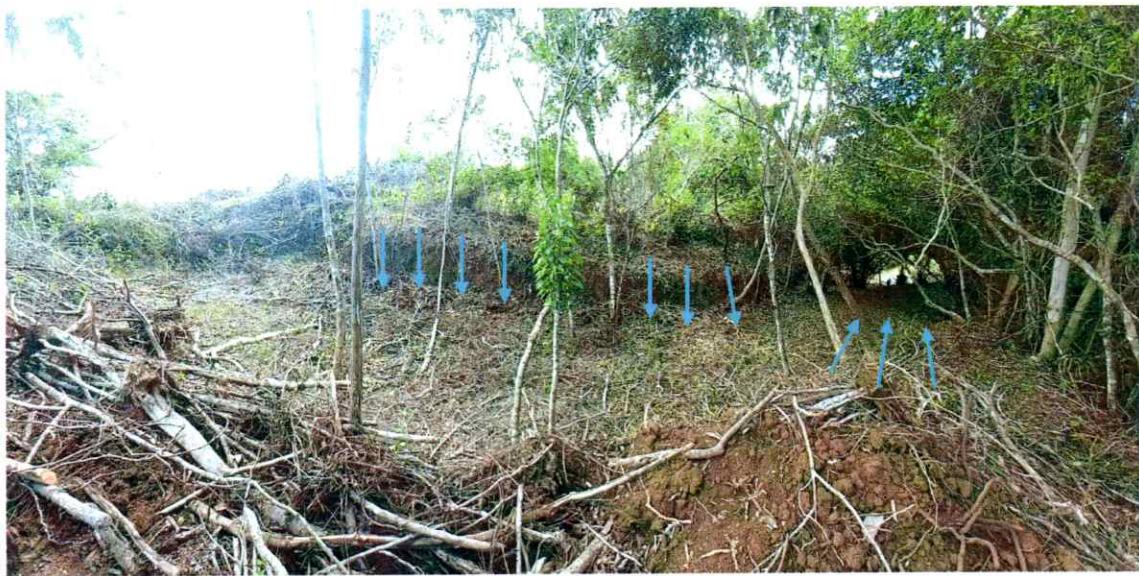
Foto 8. Corte de material que se empujó con máquina para construcción de dique.

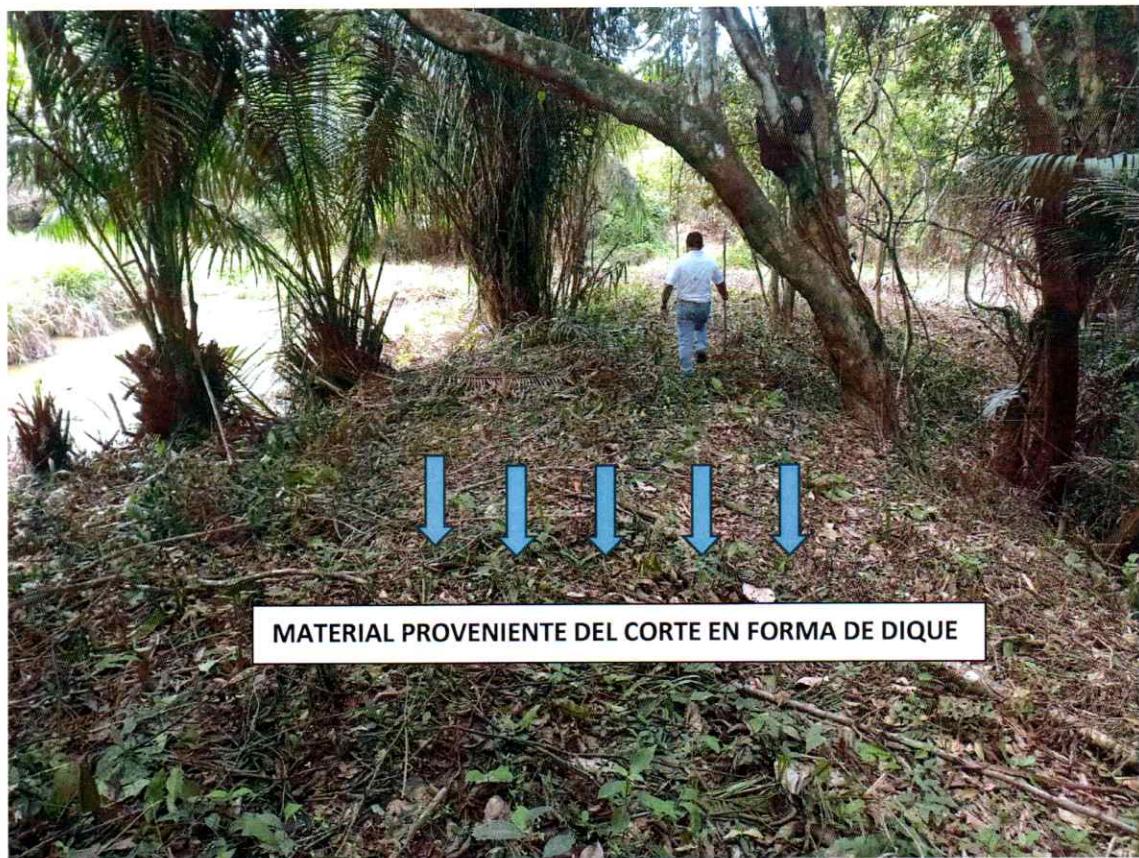
Foto 9. Dique construido con maquinaria para represar agua de lluvia y ser utilizada con fines pecuarios.

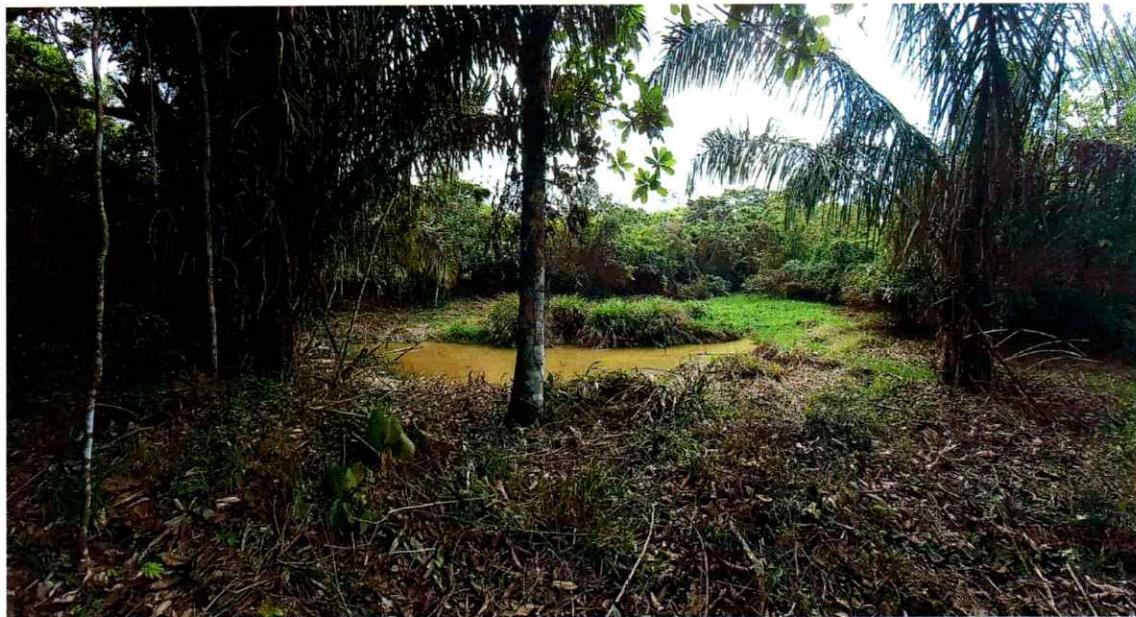
Foto 10. Condición actual de abandono de dique que fue construido por antiguo dueño.

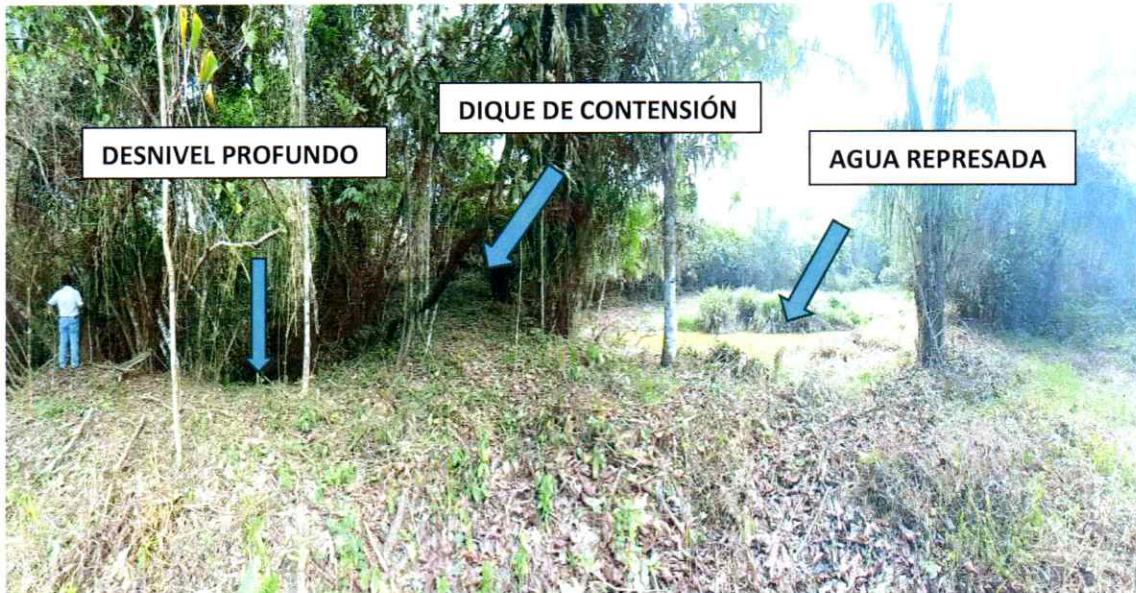
Foto 11. Vista general del área de retención de agua por construcción de Dique y no de la Quebrada sin Nombre.

indica que es una Quebrada Sin Nombre, otro punto a destacar es que este abrevadero, son aguas estancadas e inmóviles, sin ningún tipo de flujo temporal o permanente por lo que los hacen considerarse como aguas de ambiente dulces (lenticos), razón por la cual estamos sustentando todos estos puntos y entregando esta evidencia para contestar al punto 2 del Informe DRPO-SSH-060-2023.

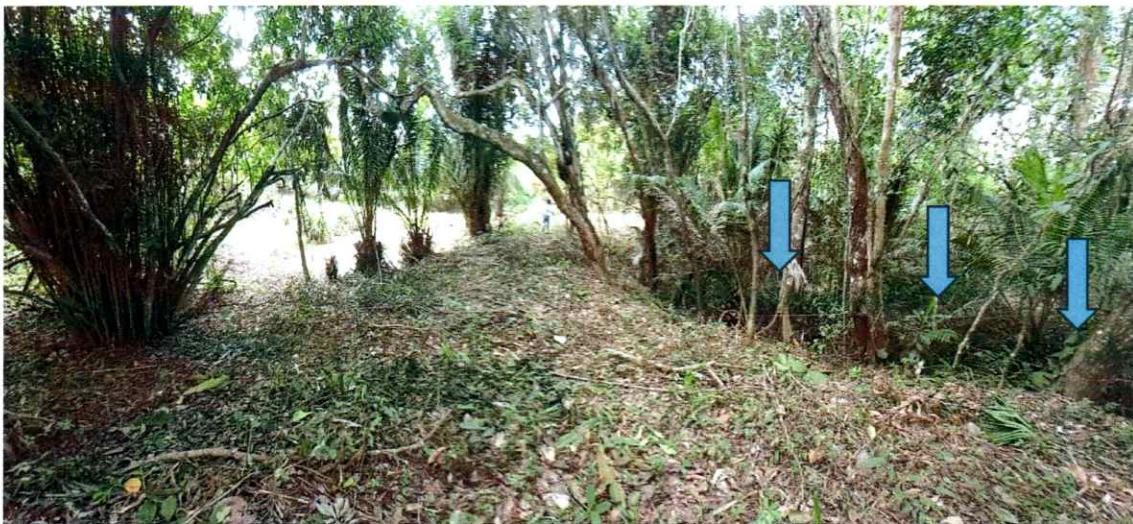
Foto 13. Vista de la panorámica desde otro ángulo.

Las flechas indican el gran desnivel en el terreno y además destaca que de no existir el dique en este lugar (Foto 13), el agua proveniente de lluvia se escurriría producto de la topografía y no como se hace ver que es producto de una quebrada.

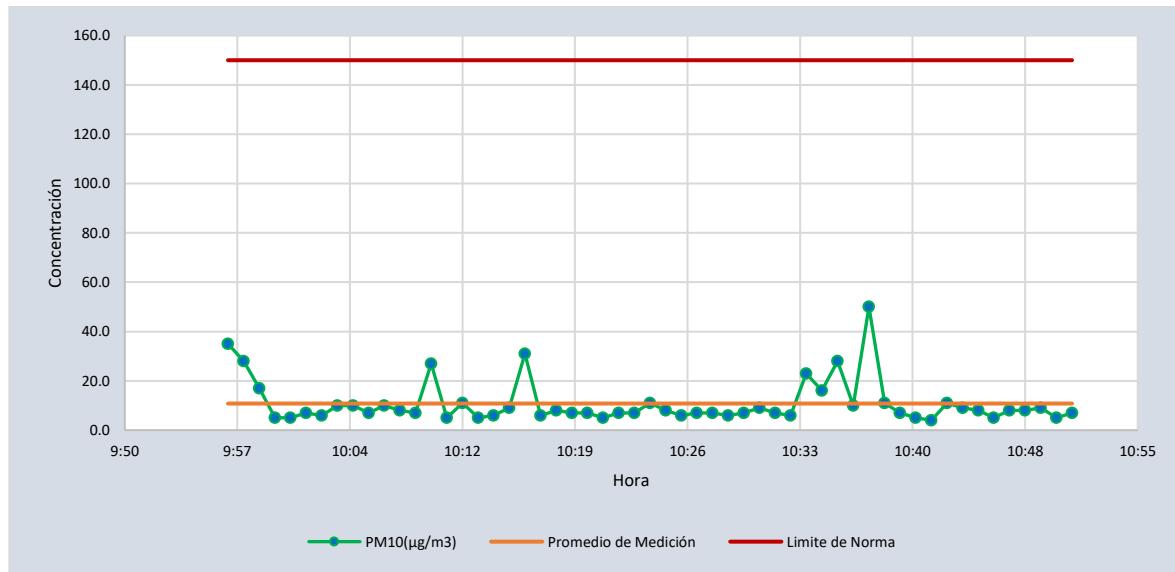
### Gráfica de resultado de la medición de material particulado PM-10.

<b>Prueba</b>	Material Particulado (PM-10)	<b>Punto</b>	PM-01
<b>Fecha de muestra:</b>	29 de junio de 2022		
<b>Ubicación:</b>	Orilla de la calle frente a vértice del proyecto colindante con Residencial La Felicidad		
<b>Coordenada Este</b>	<b>Coordenada Norte</b>	<b>Zona</b>	<b>Altura</b>
630682	984633	17	80
<b>Observaciones:</b>	Paso continuo de vehículos sobre la vía (sedanes, pick up, camiones). Hay trabajos de construcción en el proyecto aledaño.

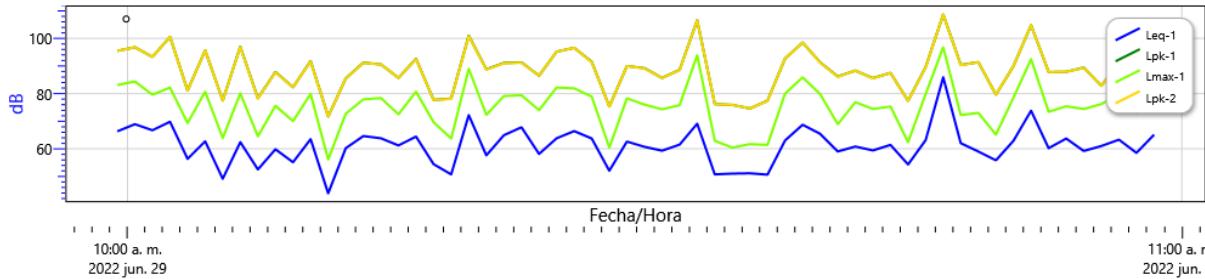
### Gráfica de resultado de la medición de ruido ambiental.

<b>Prueba</b>	Ruido Ambiental	<b>Punto</b>	PM-01
<b>Fecha de muestra:</b>	29 de junio de 2022		
<b>Ubicación:</b>	Orilla de la calle frente a vértice del proyecto colindante con Residencial La Felicidad		
<b>Coordinada Este</b>	<b>Coordinada Norte</b>	<b>Zona</b>	<b>Altura</b>
630682	984633	17	80
<b>Observaciones:</b>	Paso continuo de vehículos sobre la vía (sedanes, pick up, camiones). Hay trabajos de construcción en el proyecto aledaño.

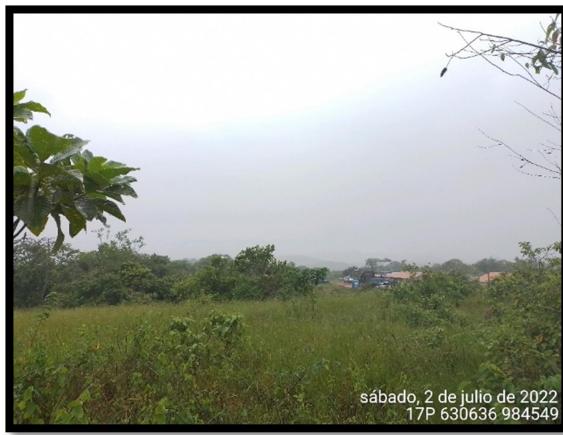
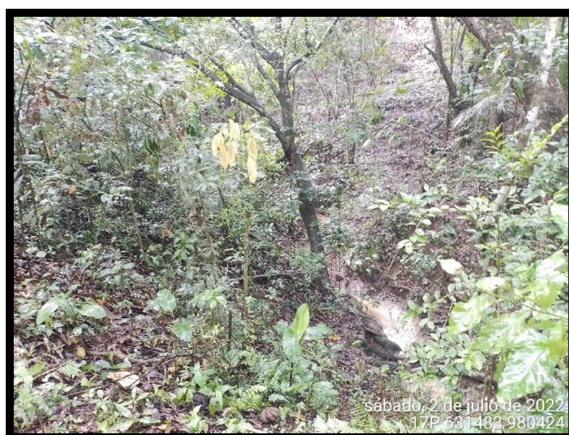
*Fotografías 1 y 2. Tipo de vegetación y cuerpos de agua en el área de estudio*

Como se mencionó, el terreno no presenta construcciones modernas, aunque si se observa que tanto el polígono como sus alrededores están altamente deforestados ya que el polígono ha sido destinado a la cría de ganado vacuno (ver fotografías 1 y 2).

El lote presenta dos zanjas por donde se encuentran las aguas de escorrentías: un canal fluye en dirección oeste – este, y el otro sureste –este, respectivamente.

debido a que discurren dos canales que sirven de desagüe, por esta razón no se realizó ningún tipo de sondeo en ese sector (ver fotografías 1 y 2).

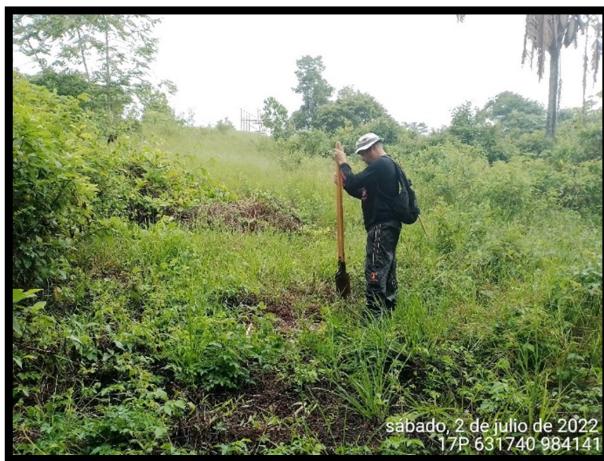
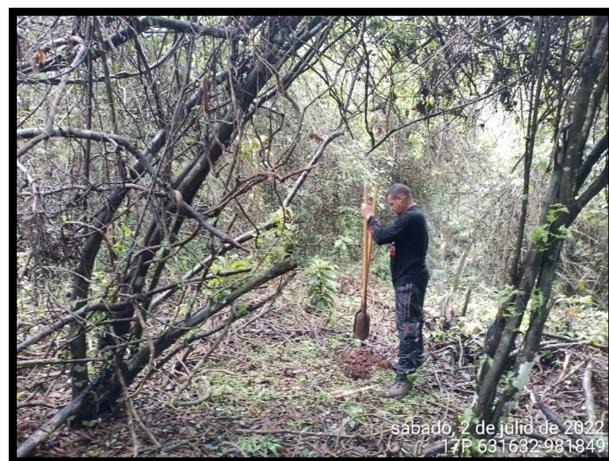
Se realizaron sondeos de 0.15 m de diámetro, hasta una profundidad máxima de 50 cm, puestos a intervalos de 50 m de separación en línea norte-sur, la tierra sacada por este medio fue examinada para encontrar cualquier tipo de material arqueológico.

*Fotografías 3 y 4. Proceso de confección de los sondeos y limpieza del área*

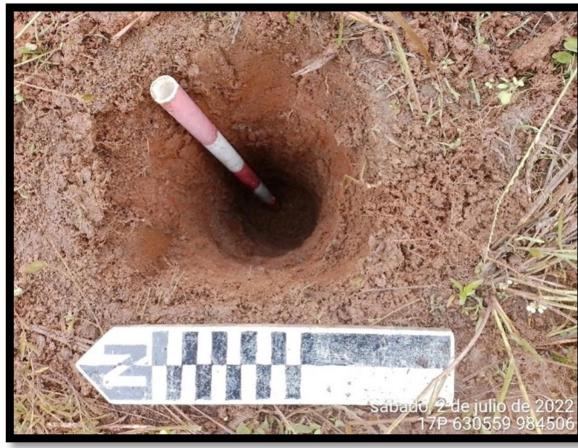
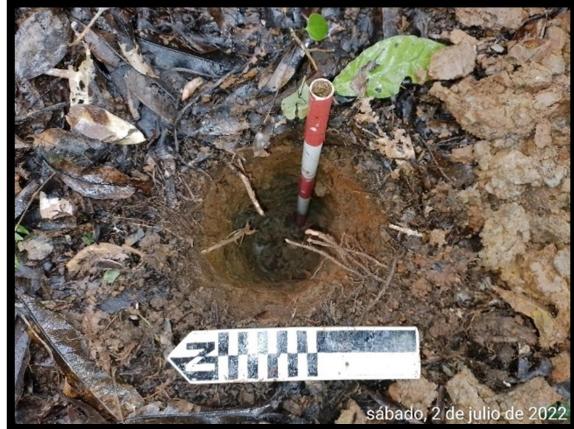
*Fotografías 5 y 6. Horizontes estratigráfico I*

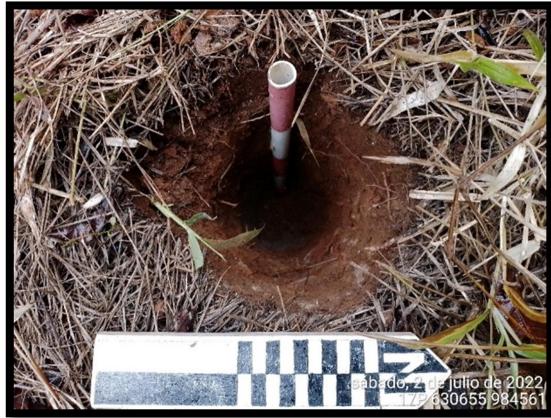
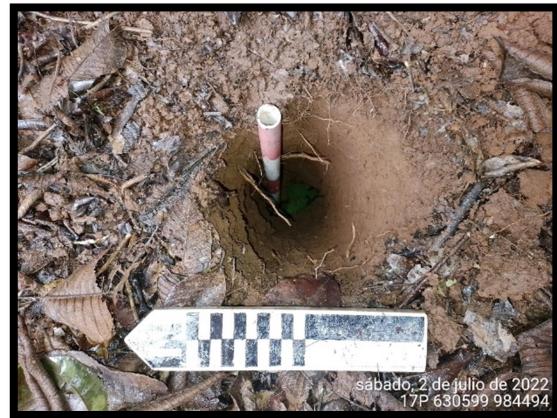
*Fotografías 7 y 8. Horizonte estratigráfico II*

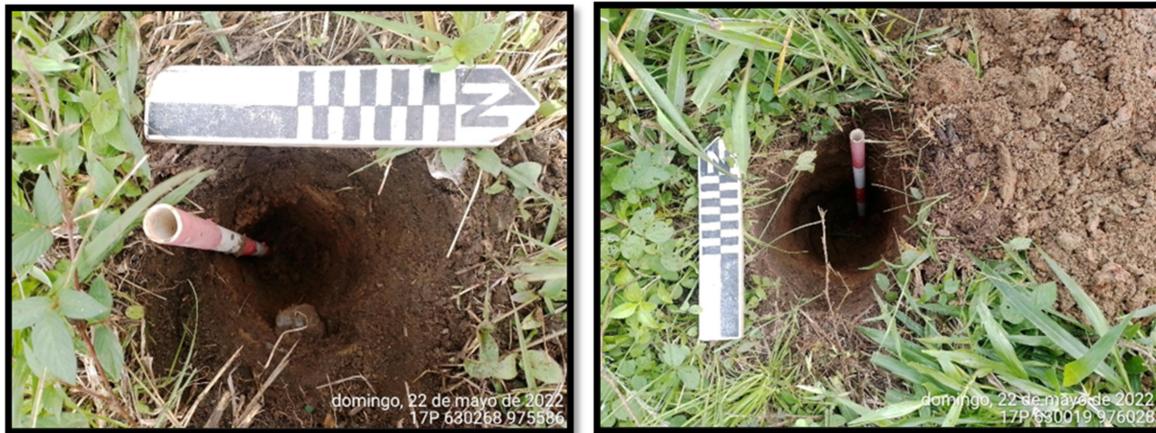
*Fotografías 9 y 10. Horizonte estratigráfico III*

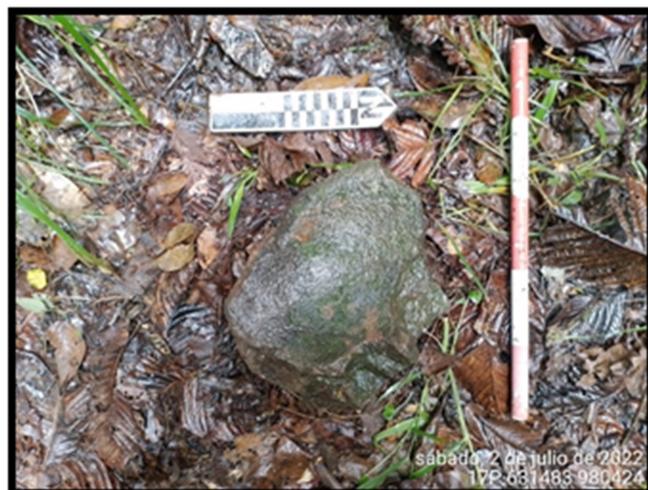
*Fotografía 11. Mortero registrado dentro del polígono*

No obstante, si fue positivo la detención en superficie de un mortero de piedra que fue encontrado cuando el personal de arqueología realizaba el recorrido del área, el objeto se ubicó en las coordenadas UTM 630550 este, 984366 norte; para descartar la presencia de otros elementos arqueológicos que pudiesen estar asociados al hallazgo, se realizaron sondeos próximos al área, resultando negativos.
