Respuesta a las preguntas del ministerio de Ambiente mediante nota DEIA-DEEIA-AC-0092-1205-2023 relacionadas con el Estudio de Impacto Ambiental del proyecto: “ESTUDIO, DISEÑOS, ANTEPROYECTO ARQUITECTÓNICO, DESARROLLO DE PLANOS, ESPECIFICACIONES TÉCNICAS, DEMOLICIÓN DE LA INSTALACIÓN DE SALUD EXISTENTE, CONSTRUCCIÓN DE LOS CENTROS DE SALUD DARIÉN, EMBERÁ WONAAN - LOTE 4 BOCA DE CUPE”

ANEXO N°1
RESOLUCION DE VIABILIDAD AMBIENTAL EN

ANEXO N°3
INFORME DE CALIDAD DE AGUA

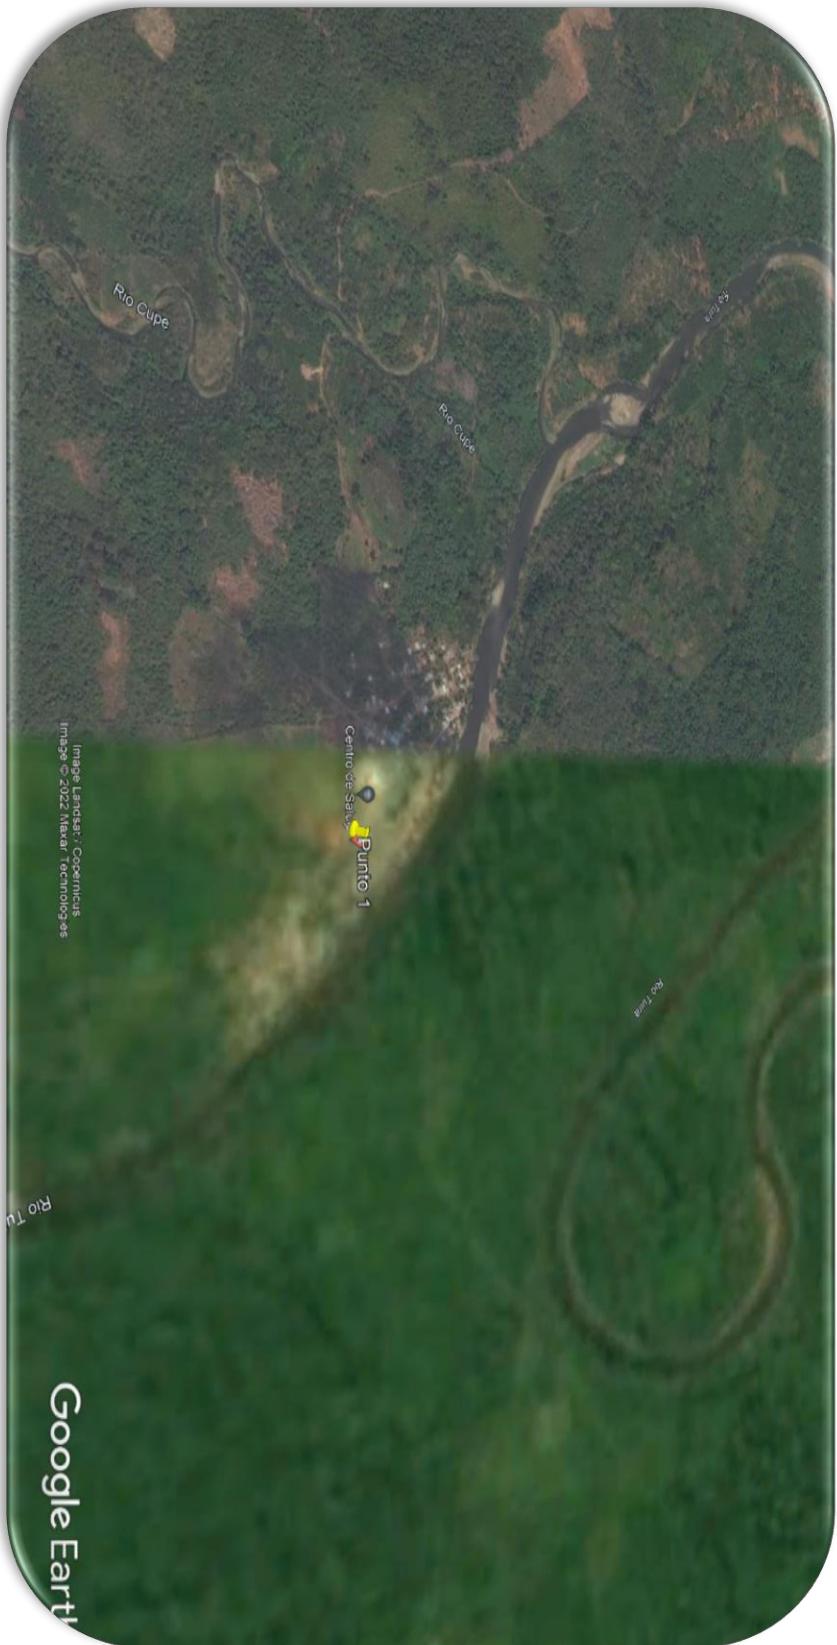
ANEXO 2: FOTO SATELITAL DEL ÁREA DE ESTUDIO.

Fuente: Google Earth,2022
Fecha de la imagen: 13/03/2016

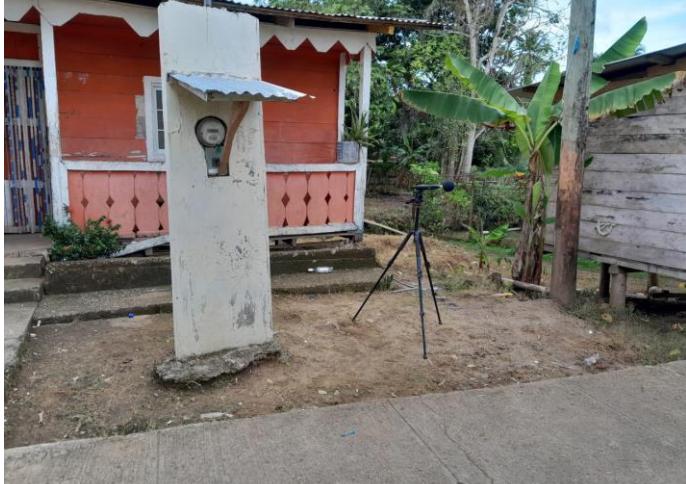
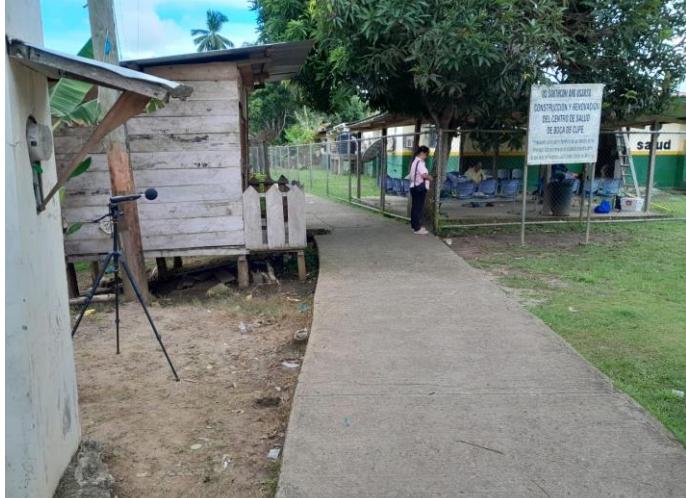
SITIO DE MUESTREO	COORDENADA WGS84	RESULTADOS (DBA)			DURACIÓN
		LEQ	LMAX	LMIN	
DIURNO					
Punto 1: Casa de la familia Marley.	0214950E 0888997N	63.6	80.7	60.5	10:22 a.m. 10:42 a.m.
OBSERVACIONES:		FOTOS DEL PUNTO DE MEDICIÓN:			
Horario: Diurno Estado climatológico al momento de la medición: Soleado Característica del sitio de medición: <ul style="list-style-type: none"> • Ruido continuo. • Área abierta • Piso de tierra. • Área rodeada de vegetación Distancia de la fuente principal fuente de ruido al equipo de medición: Aprox. 10 m.

Principal fuente de ruido durante la medición: Actividades de la construcción. Eventos que se dieron durante la medición: <ul style="list-style-type: none"> • Personas conversando. • Perros ladrando (A aprox. a de 10m de distancias). • Aves cantando.
