## **SEGUNDA INFORMACION ACLARATORIA**

**“ESTUDIOS, DISEÑOS, ANTEPROYECTO  
ARQUITECTÓNICO, DESARROLLO DE  
PLANOS, ESPECIFICACIONES TÉCNICAS,  
DEMOLICIÓN DE LA INSTALACIÓN DE  
SALUD EXISTENTE, CONSTRUCCIÓN DE  
LOS CENTROS DE SALUD DARIÉN-  
EMBERÁ WOUNAAN-LOTE 3 SAMBÚ”.**

**Promotor:  
Ministerio de Salud**

Corregimiento de Sambú  
Distrito de Chepigana  
Provincia de Darién

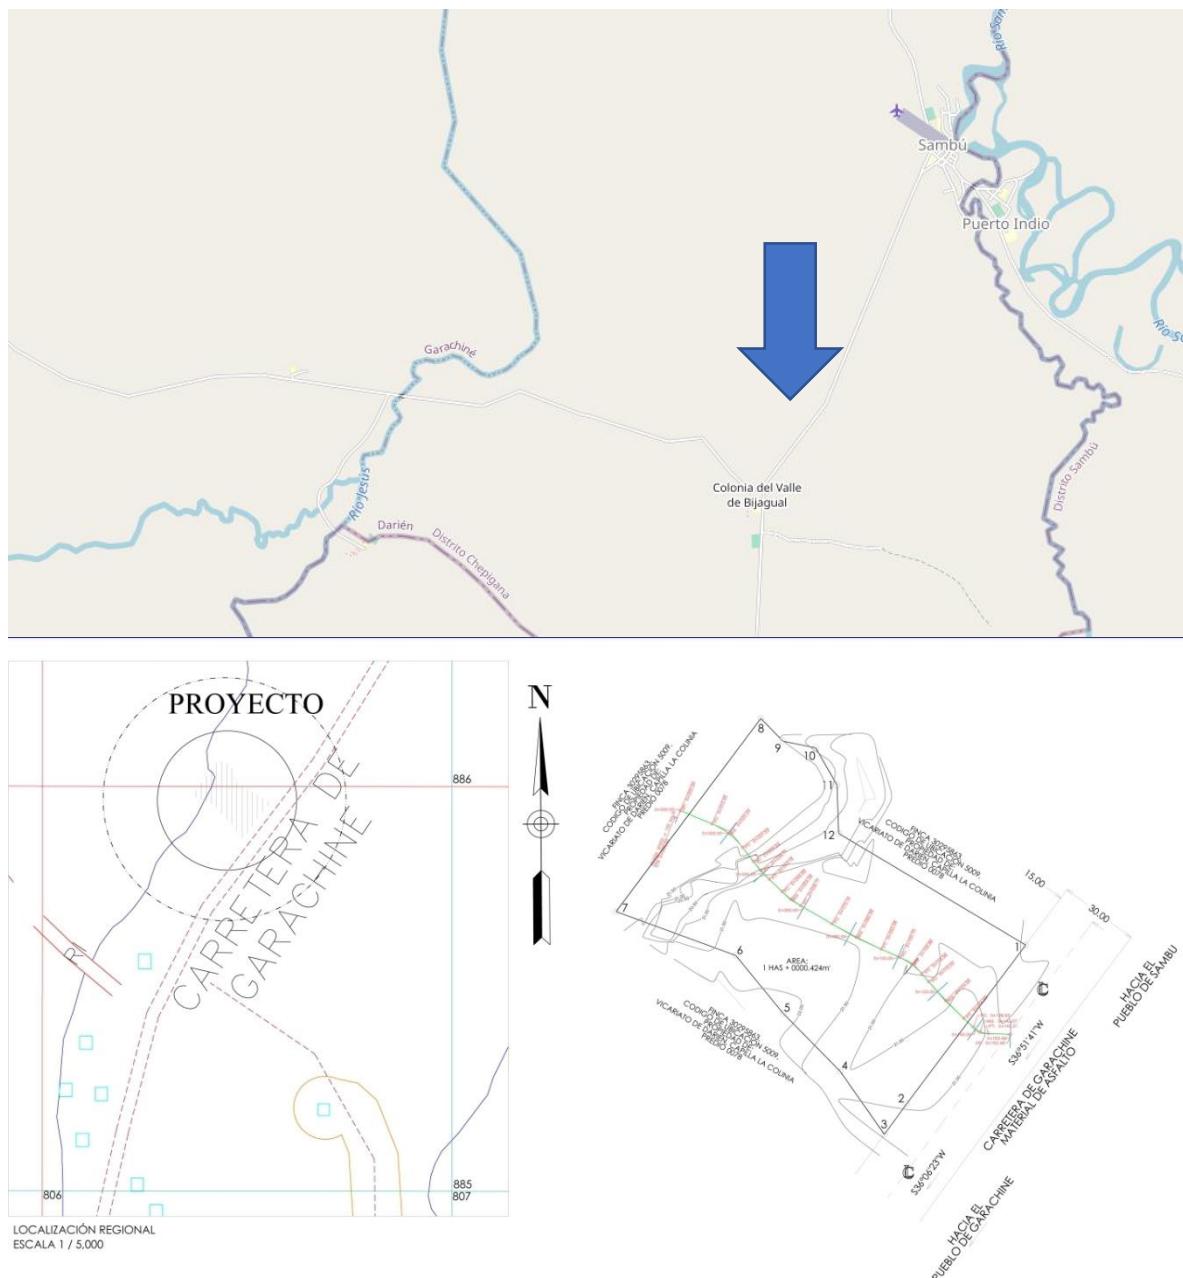
Figura 3.- Ubicación del área de estudio, donde se construirá el Centro de Salud de Sambú.

Se llevó a cabo una prospección superficial en el área de influencia directa del proyecto (Figura 3, abajo). No se observó la presencia de montículos ni rasgos superficiales indicativos de algún tipo de

modificación humana del paisaje. Tampoco se observó la presencia en superficie de vestigios culturales indicativos de un yacimiento.

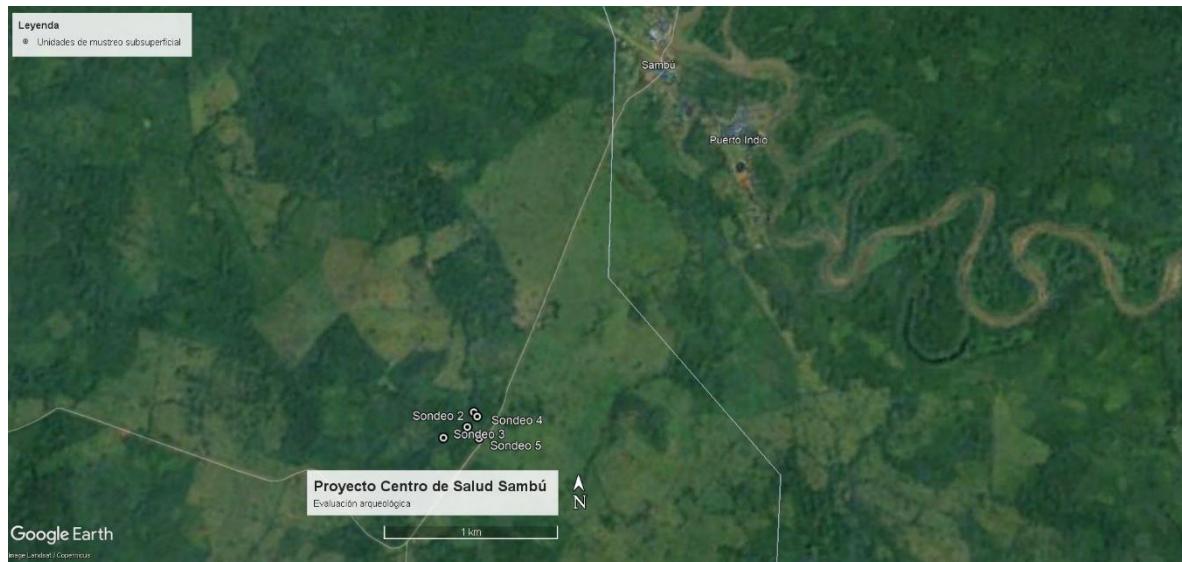
Figura 4.- *Ubicación regional de las unidades de muestreo subsuperficial.*

La prospección superficial y la inspección ocular se complementó con una prospección subsuperficial. Se llevaron a cabo 5 sondeos con palacoa.

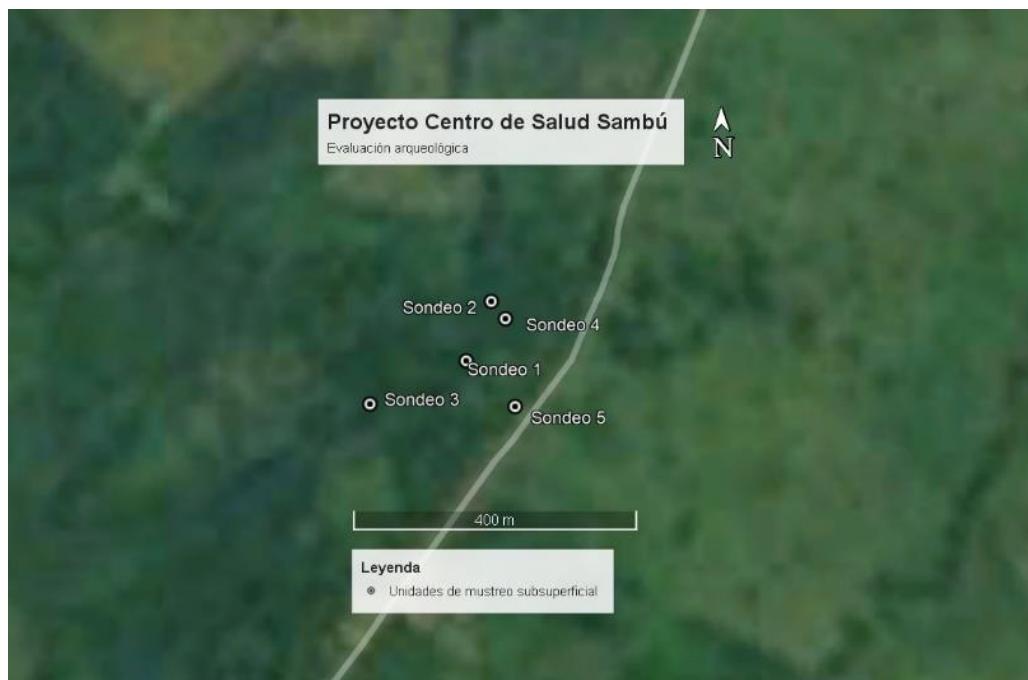
Figura 5.- Detalle de la distribución de los sondeos.

Sondeo 4: Coordenadas UTM 806661.70 Este / 886072.20 Norte. Resultados Negativos.

Sondeo 5: Coordenadas UTM 806673.20 Este / 885947.50 Norte. Resultados Negativos.
