ESTUDIO DE IMPACTO AMBIENTAL

PROYECTO:
RESIDENCIAL EL FLOR

PROMOTOR:
INMOBILIARIA EL PUENTE, S.A.

Ubicado en el Corregimiento de Dolega, Distrito de Dolega, Provincia de Chiriquí.

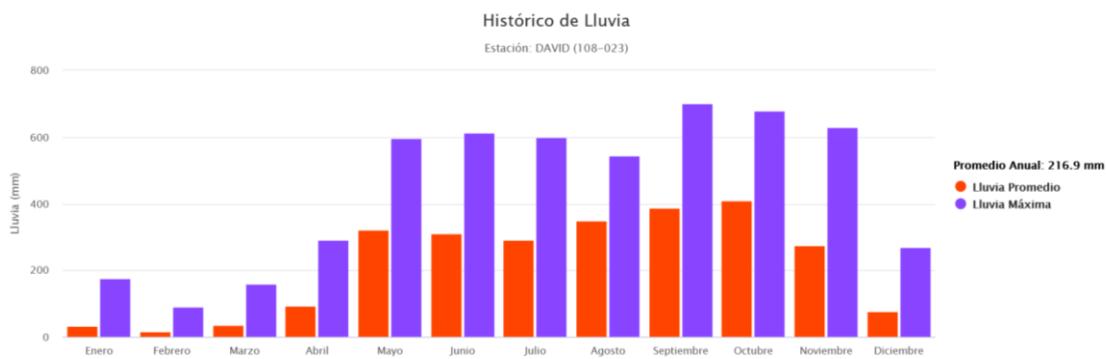
Gráfica N°1. Datos históricos de precipitación, con un promedio anual de 216.9 mm

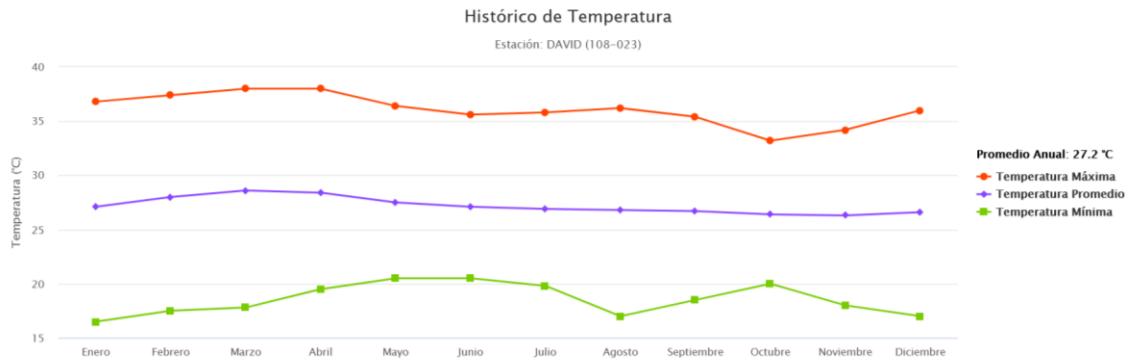
Gráfica N°2. Datos históricos de temperatura, con un promedio anual de 27.2 °C.

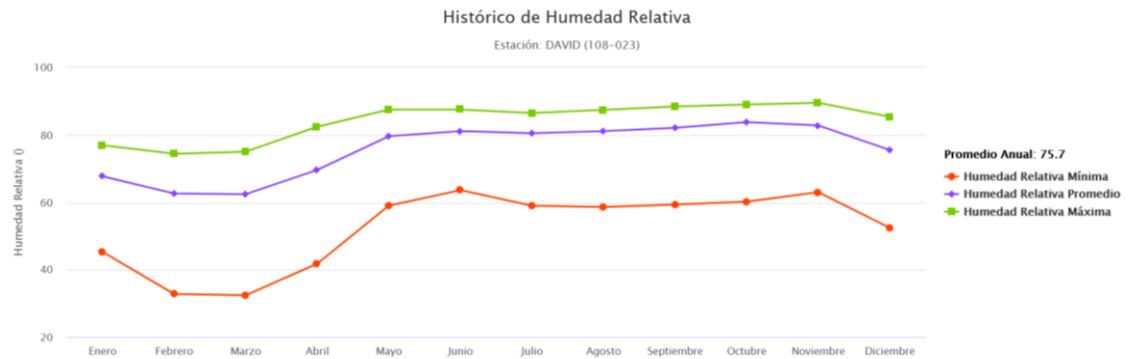
Gráfica N°3. Datos históricos de humedad relativa, con un promedio anual de 75.7

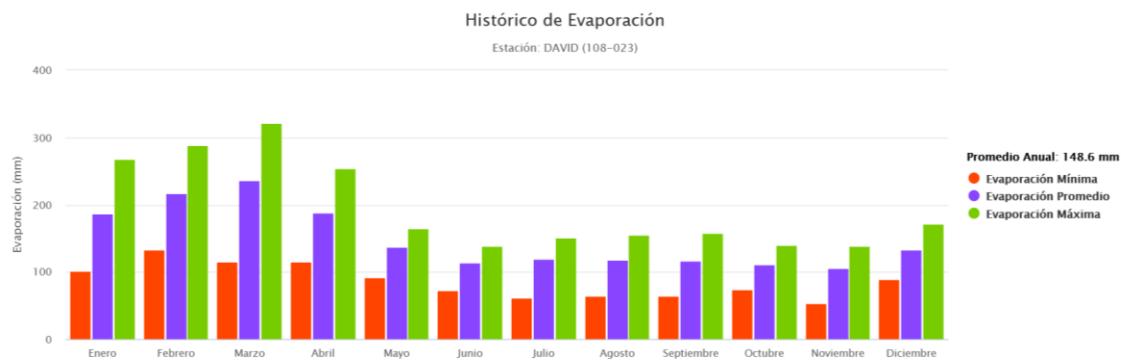
Gráfica Nº4. Datos históricos de evaporación, con un promedio anual de 148.8 mm

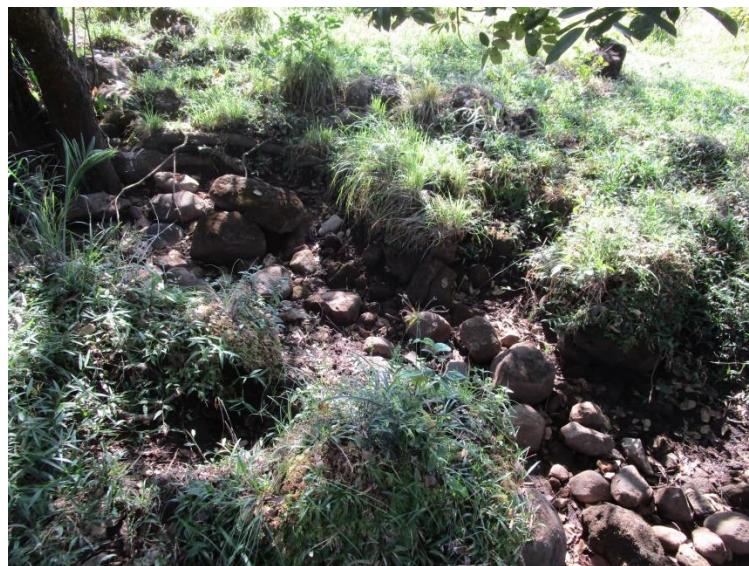
Fotografía N°3. Brazo de la Qba. Clemente, nótese la quebrada sin agua. Ene. 2023.

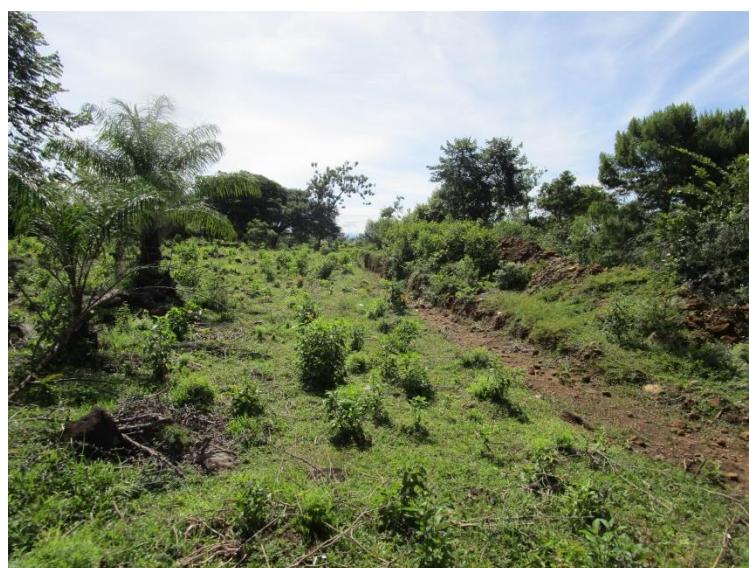
Fotografía N°4. Canalización en la propiedad colindante. Sep. 2023.

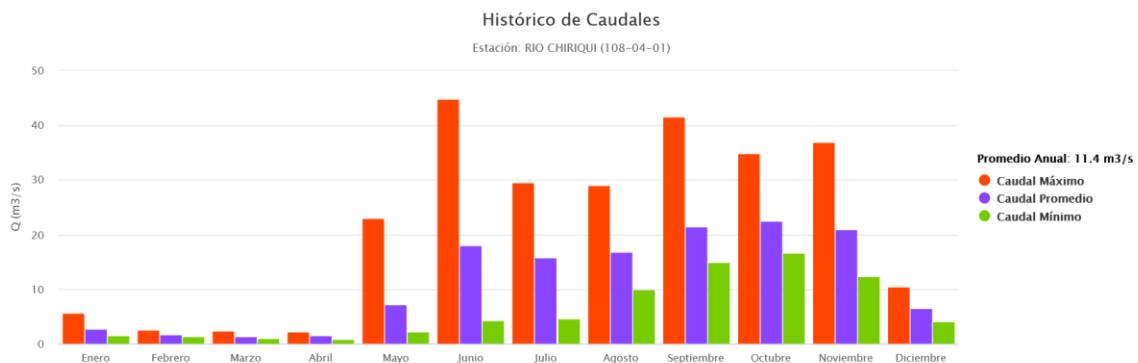
Gráfica N°5. Datos históricos de caudales, con un promedio anual de 11.4 m³/s

Se presentan datos históricos de caudales, según la estación del Río Majagua, perteneciente a la cuenca del Río Chiriquí (108-04-01)

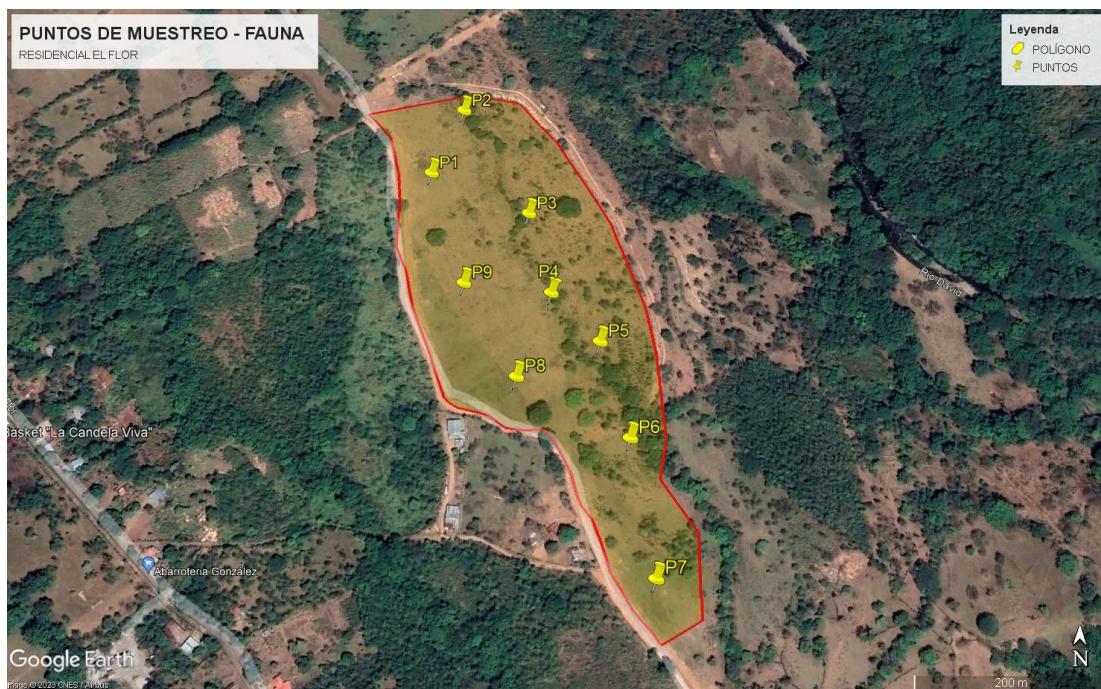
Figura Nº1. Ubicación de puntos de muestreo de fauna dentro del polígono del proyecto.

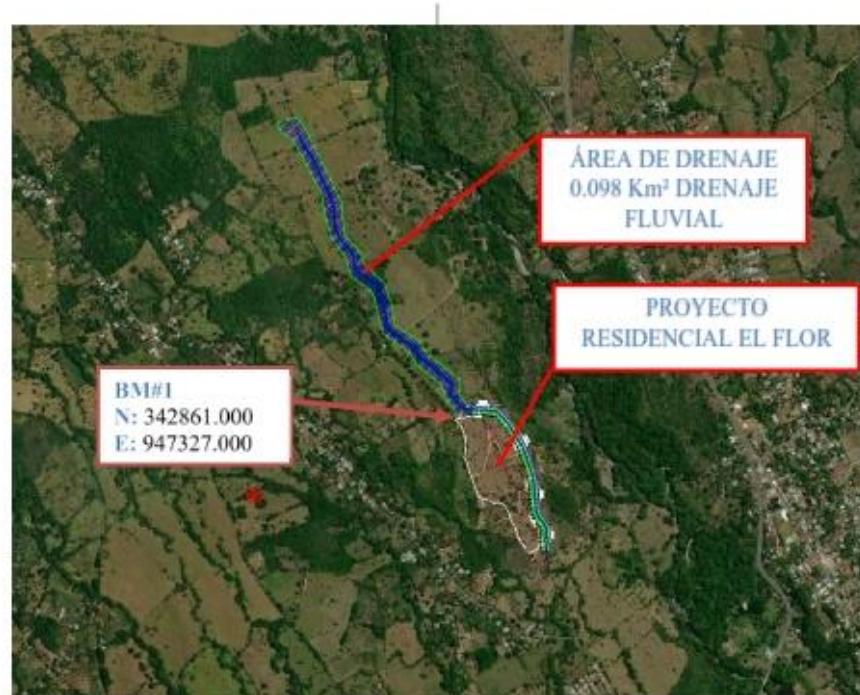
FIG.1. Ubicación del Proyecto, Área de Drenaje. Fuente: Tommy Guardia
Escala: 1:25,00

El área de drenaje objeto de este estudio, comprende el área que afecta directamente al proyecto en estudio y el cual podemos apreciar en la Fig. 2

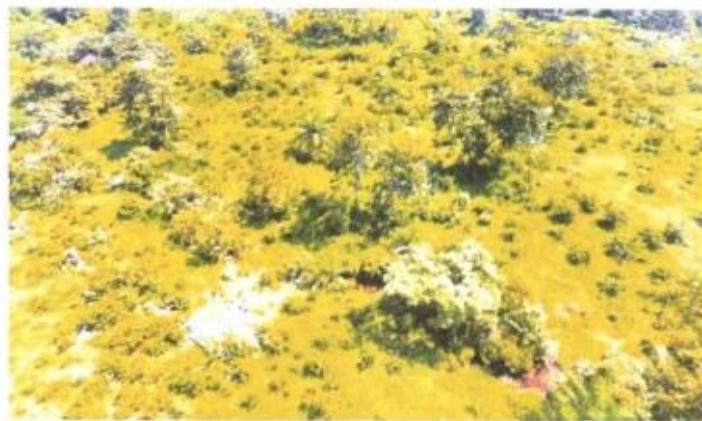
Cauce de la quebrada no intervenido, con poca diferencia de elevación con relación al terreno a desarrollar.

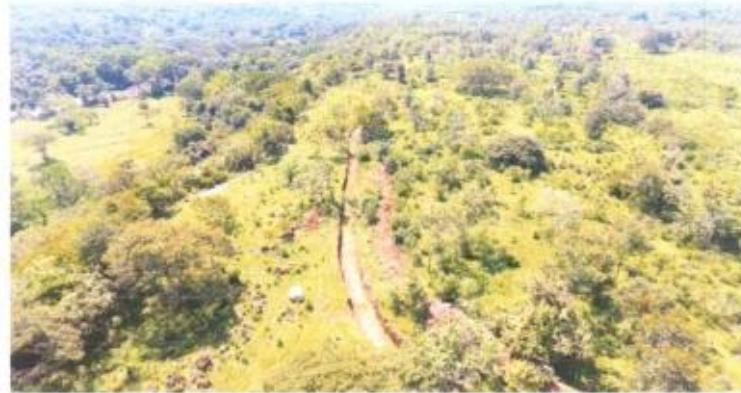
Alternativa propuesta para la reubicación del cauce de la quebrada. El drenaje se encuentra próxima a la depresión de terreno.

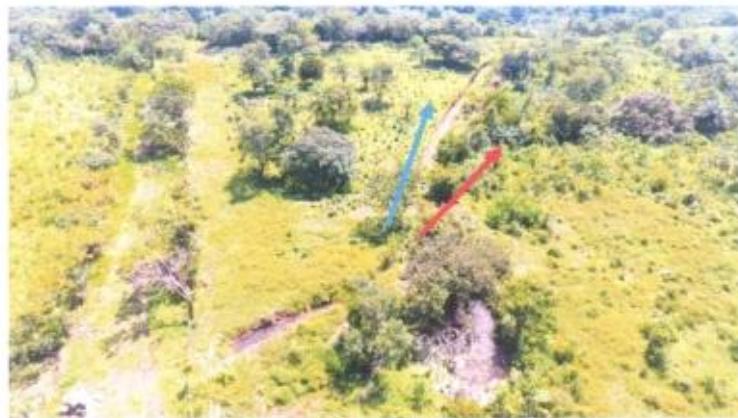
La flecha en color celeste indica la posible dirección del caudal de la quebrada. La flecha roja va en dirección del cauce existente.

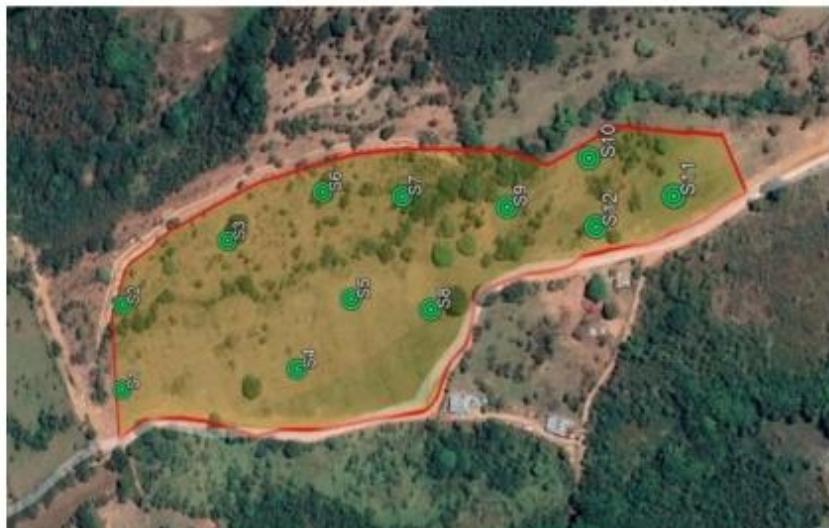
Figura 6.- Área evaluada subsuperficialmente con la distribución de las respectivas unidades de muestreo.

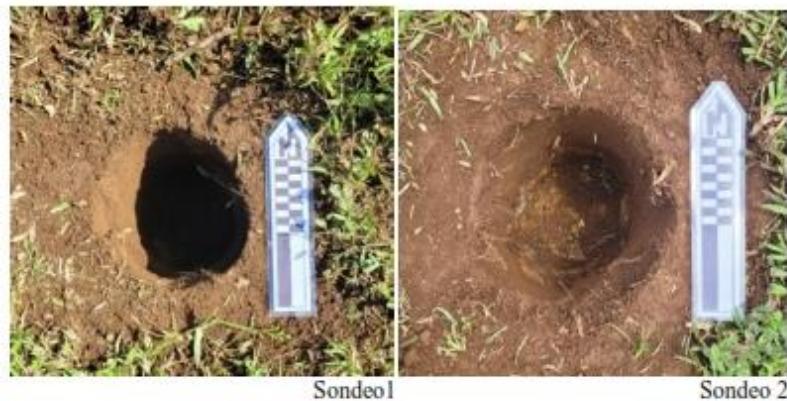
- Sondeo 1. Coordenadas UTM 342912 Este / 947323 Norte. Resultado negativo. Se excavó hasta los 45 cm. b.s. Entre 0 – 42 cm b.s. es un suelo color marrón claro. Entre 42 – 45 cm b.s. se observó otra capa con abundante pedregosidad, color grisáceo, que parece indicar suelo estéril.
- Sondeo 2. Coordenadas UTM 342993 Este / 947335 Norte. Resultado negativo. Se excavó hasta los 35cm. b.s. Entre 0 – 33 cm b.s. es un suelo color marrón rojizo. Entre los 33-35 cm b.s. se observó una tosca amarillenta, indicador del suelo estéril.

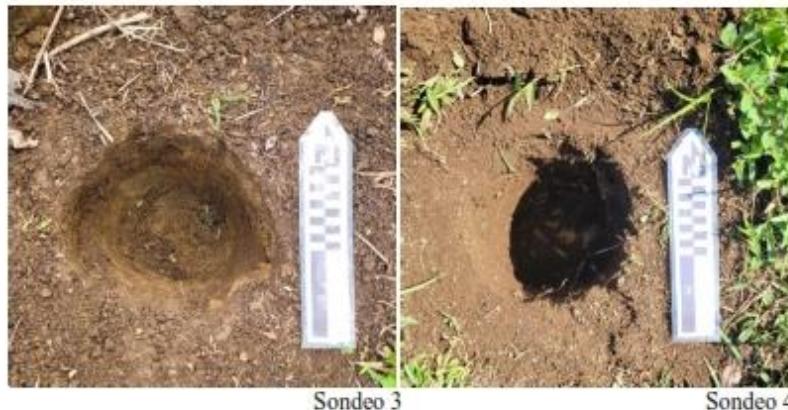
- Sondeo 3. Coordenadas UTM 343076 Este / 947218 Norte. Resultado negativo. Se excavó hasta los 30 cm. b.s. Entre 0 – 19 cm b.s. es un suelo marrón más amarillento al que subyace la tosca, hasta los 30 cm. b.s. indicador de suelo estéril.
 - Sondeo 4. Coordenadas UTM 342971 Este / 947124 Norte. Resultado negativo. Similar al sondeo anterior, se excavó hasta los 31 cm. b.s. Entre 0 – 24 cm b.s. es un suelo marrón claro, con raízicas, al que subyace la pedregosidad y tosca, hasta los 31 cm. b.s. indicador de suelo estéril.

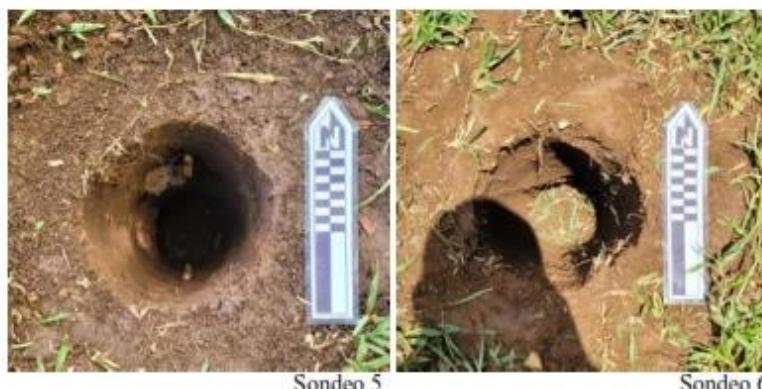
- Sondeo 5. Coordenadas UTM 343043 Este / 947077 Norte. Resultado negativo. Similar al sondeo anterior, aquí el suelo marrón con raíces es más grueso, se excavó hasta los 56 cm. b.s. Entre 0 – 50 cm b.s. es un suelo marrón claro, con raízillas, al que subyace la pedregosidad y tosca, hasta los 56 cm. b.s. indicador de suelo estéril.
 - Sondeo 6. Coordenadas UTM 343134 Este / 947120 Norte. Resultado negativo. Similar al sondeo anterior, aquí disminuye el espesor de la capa de suelo marrón con raíces, se excavó hasta los 40 cm. b.s. Entre 0 – 36 cm b.s. es un suelo marrón claro, con raízillas, al que subyace la tosca más bien rojiza, hasta los 40 cm. b.s. indicador de suelo estéril.

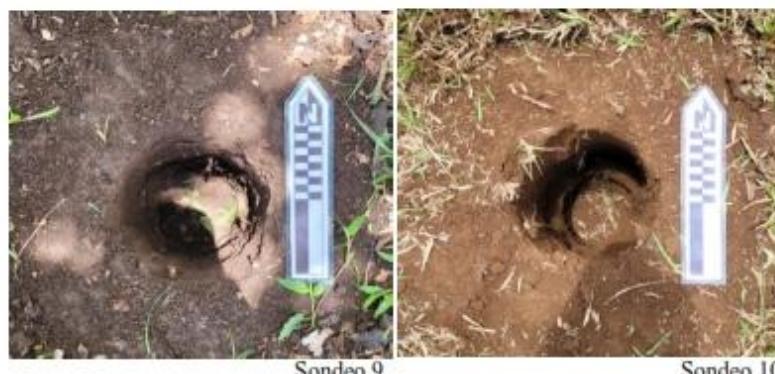
- Sondeo 9. Coordenadas UTM 343143 Este / 946940 Norte. Resultado negativo. Estratificación subsuperficial igual al sondeo anterior. La capa de suelo superior es de color oscuro hasta los 24 cm. b.s., entre los 24 – 40 cm subyace la capa inferior previamente observada, una tosca de color rojizo, se detuvo el sondeo a los 40 b.s. en suelo estéril.
 - Sondeo 10. Coordenadas UTM 343191 Este / 946875 Norte. Resultado negativo. En este sondeo se vuelve a observar el suelo marrón hasta los 23 cm. b.s., bajo la que subyace la tosca rojiza observada previamente. Se excavó hasta los 50 cm. b.s., nivel estéril.
