INFORME TÉCNICO DE INSPECCIÓN AL SITIO DE DESARROLLO DEL PROYECTO

Proyecto:	CONSTRUCCIÓN DE DOS LABORATORIOS DEL ÁREA CIENTÍFICA DEL CRU DE AZUERO DE LA UNIVERSIDAD DE PANAMÁ.		
Categoría:	I		
Promotor:	UNIVERSIDAD DE PANAMÁ.		
Representante Legal:	Eduardo Flores Castro.		
Ubicación:	Corregimiento Chitré (Cabeceira), Distrito de Chitré, provincia de Herrera.		
Expediente No.:	DRHE-I-F-31-2023		
Fecha de la inspección:	5 de Diciembre de 2023		
Fecha del Informe:	6 de Diciembre de 2023		
Participantes:	Nombre	Cargo	Institución
	Yuria Benítez	Sección de Evaluación de Impacto Ambiental	MiAmbiente - Herrera
	Dionys Osorio	Consultor Ambiental	---
	Francisco Castillo	Planificador	Universidad de Panamá
	María Félix Aguilar	Oficina de Seguimientos de Proyectos (Rectoría)	Universidad de Panamá
	Carlos Tovar	Ingeniero	Universidad de Panamá
	Moisés Corro	Arquitecto	Universidad de Panamá
	Iván Martínez	Supervisor de Obra	Universidad de Panamá

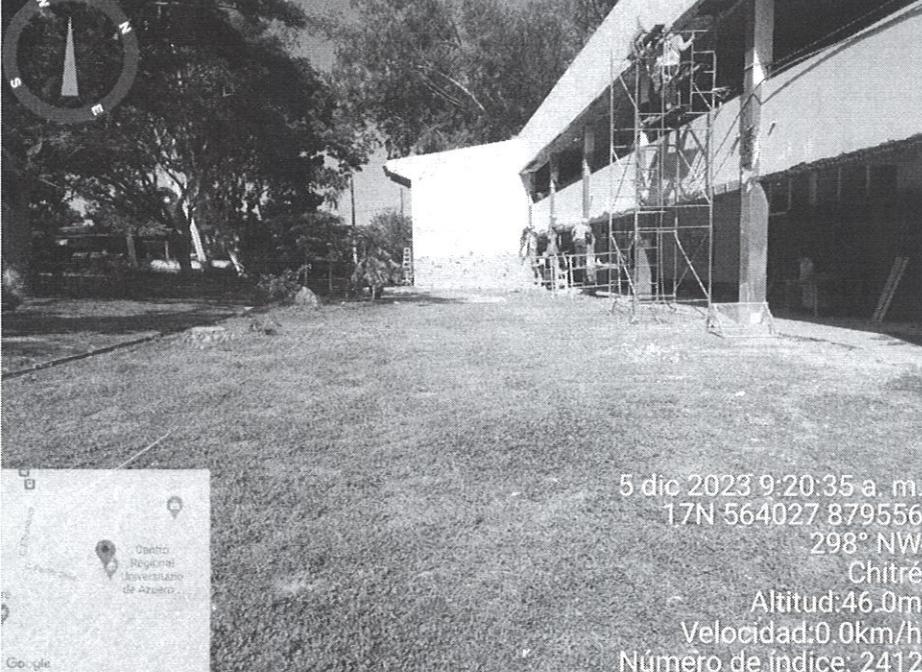
Coordenada de ubicación UTM (WGS-84): 564027 E 879556 N	Imagen tomada en el sitio.

Fig. No. 1: Vista del área del proyecto, se observa la topografía regular del polígono del proyecto. La edificación se construirá colindante al Edificio B (existente), al cual se le están realizando mejoras estructurales y adecuaciones internas.

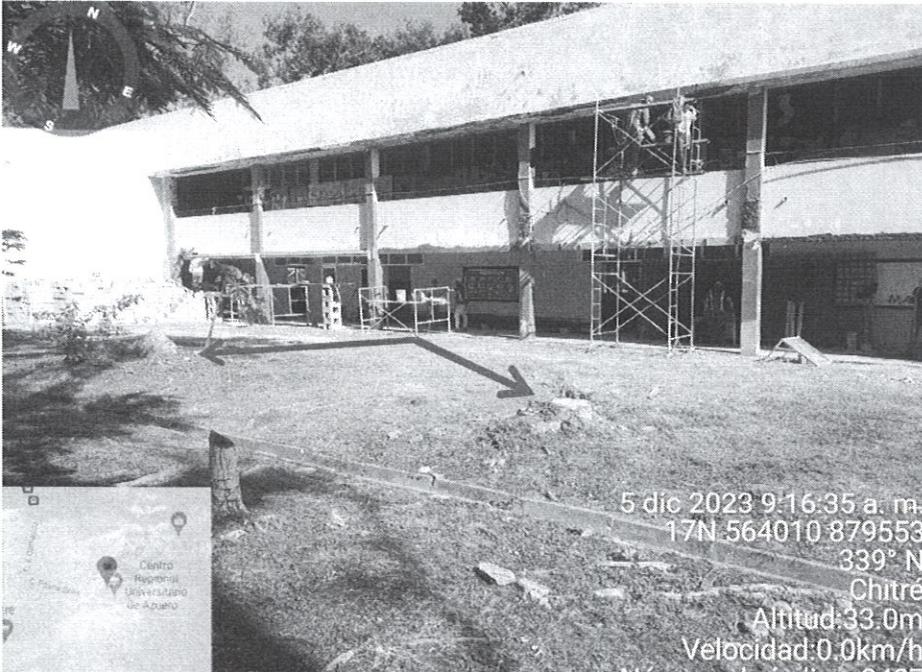
<p>5 dic 2023 9:20:35 a.m. 17N 564027 879556 298° NW Chitré Altitud:46.0m Velocidad:0.0km/h Número de índice: 2412</p>
564010 E 879553 N

Fig. No. 2: Vista del área del proyecto, se observa que la cobertura vegetal está conformada por un remanente de gramíneas. Se observan árboles que fueron talados con anterioridad, los mismos deberán ser desarraigados.

- Durante la inspección se evidenció que existen cuatro (4) árboles talados, ubicados en la colindancia del polígono del proyecto, los cuales requerirán ser desarraigados, a fin de evitar afectaciones a la futura edificación. También es importante que en las colindancias del polígono del proyecto, permanecen árboles, que podrían, en algún momento, requerir de poda por temas de seguridad (según lo indicado por personal de la Universidad de Panamá).

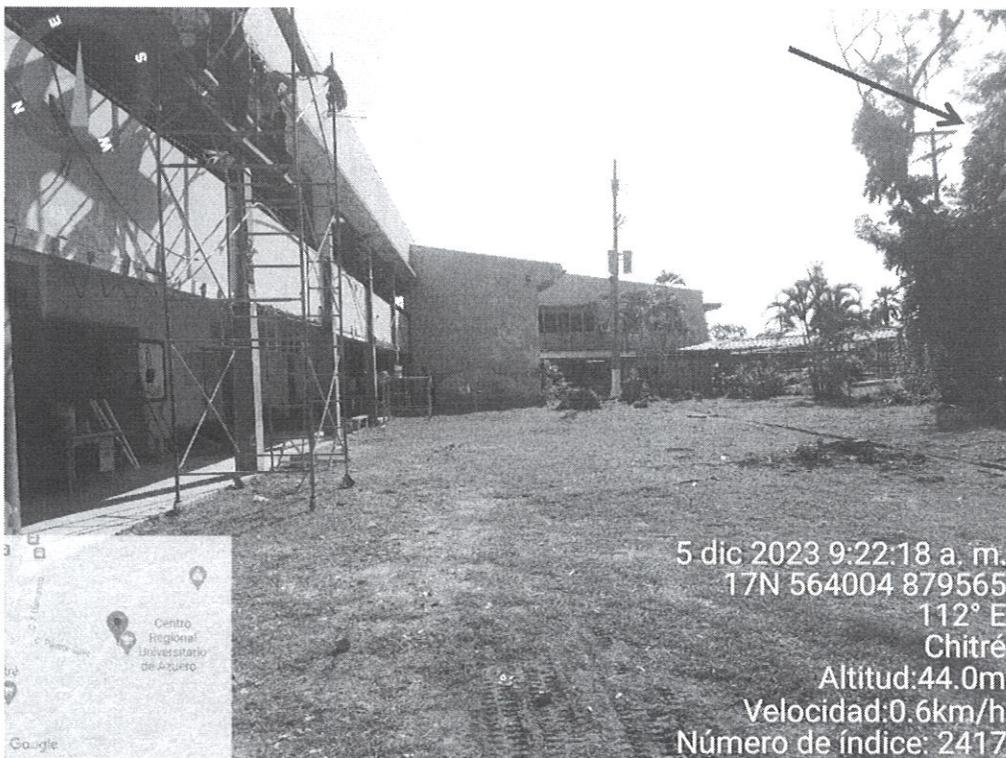
564004 E
879565 N

Fig. No. 3: La vegetación del área del proyecto está conformada por gramíneas. Podría requerirse la poda de árboles presentes en las colindancias del proyecto (fuera del polígono a desarrollar).

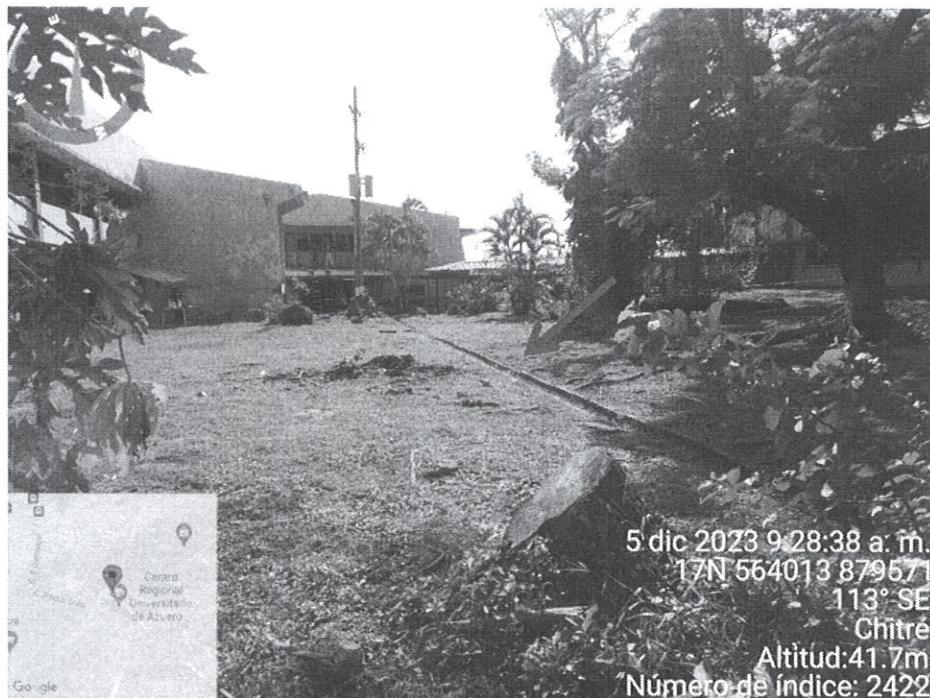
564013 E
879571 N

Fig. No. 4: Los árboles talados deberán ser desarraigados a fin de evitar afectaciones a la futura edificación. Se observa cuneta pluvial ubicada a un costado del polígono del proyecto.
