**REPÚBLICA DE PANAMÁ**  
**MINISTERIO DE AMBIENTE**  
**RESOLUCIÓN No. DEIA-IA- 089 - 2023**  
**De 06 de diciembre de 2023**

Por la cual se resuelve la solicitud de evaluación del estudio de impacto ambiental (EsIA) categoría I, correspondiente al proyecto “**ESTUDIO, DISEÑOS, ANTEPROYECTO ARQUITECTÓNICO, DESARROLLO DE PLANOS, ESPECIFICACIONES TÉCNICAS, DEMOLICIÓN DE LA INSTALACIÓN DE SALUD EXISTENTE, CONSTRUCCIÓN DE LOS CENTROS DE SALUD DARIÉN-EMBERÁ WOUNAAN - LOTE 4 BOCA DE CUPE**”, cuyo promotor es el **MNISTERIO DE SALUD**.

DEPARTAMENTO DE EVALUACIÓN DE ESTUDIOS DE IMPACTO AMBIENTAL  
**INFORME TÉCNICO DE EVALUACIÓN DE  
ESTUDIO DE IMPACTO AMBIENTAL**

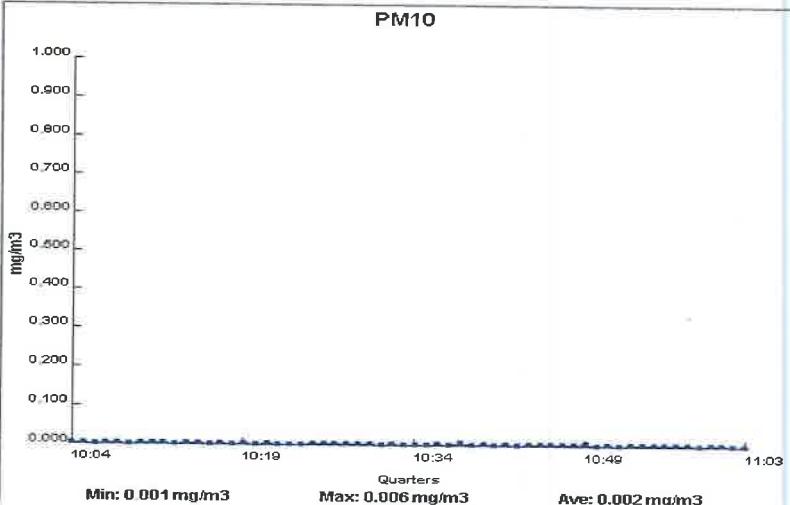
<p>PM10</p> <p>mg/m<sup>3</sup></p> <p>Min: 0.001 mg/m<sup>3</sup>      Max: 0.006 mg/m<sup>3</sup>      Ave: 0.002 mg/m<sup>3</sup></p>

Observación: No hay vehículos en el área.

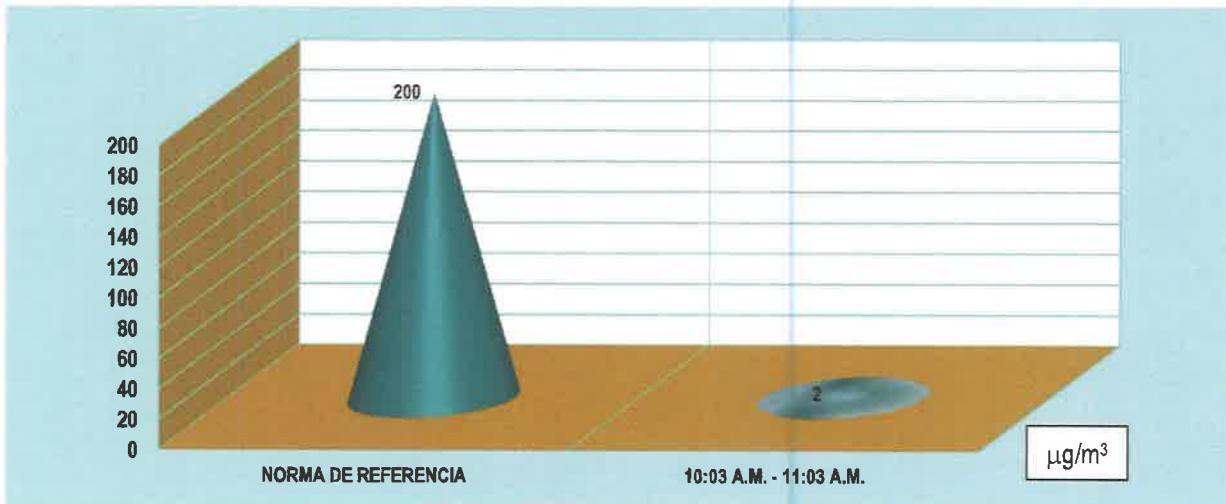
Gráfico 1: Comparación de la concentración de PM10 versus el límite de la norma de referencia.

FECHA: 22 DE SEPTIEMBRE 2022		
	PARTÍCULAS MENORES DE 10 MICRAS

La concentración de PM10 reportada en el PUNTO 1 fue  $2\mu\text{g}/\text{m}^3$  (10:03 a.m. a 11:03 a.m.), en el horario diurno, valor que está por debajo del límite establecido en la norma de referencia de  $200\mu\text{g}/\text{m}^3$ .

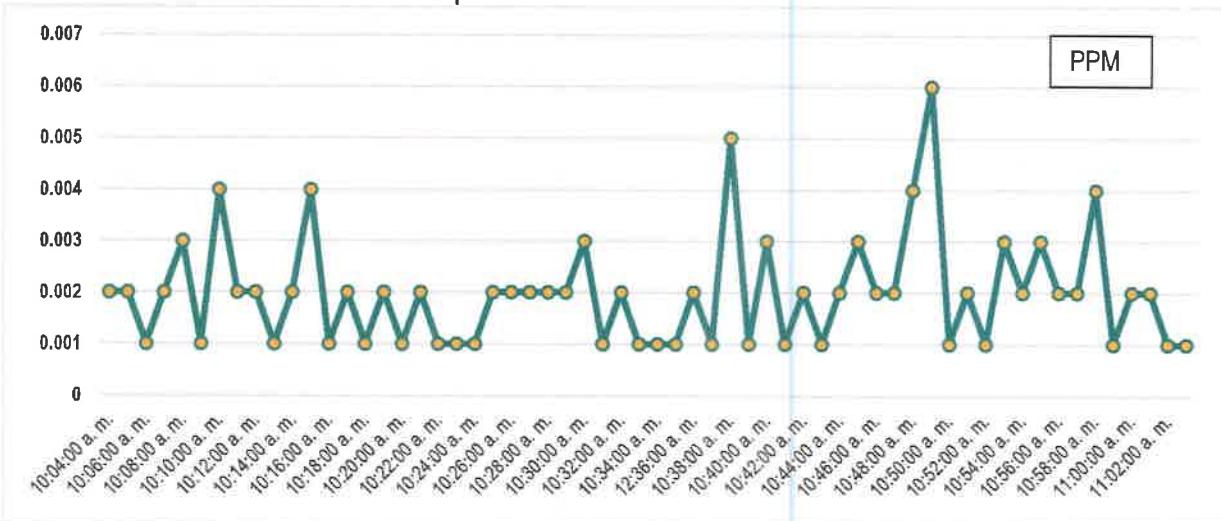
Gráfico 2. Concentración de PM10 en punto 1

El Gráfico 2, presenta la concentración de PM10 reportadas en el punto 1, respectivamente durante el horario medido.

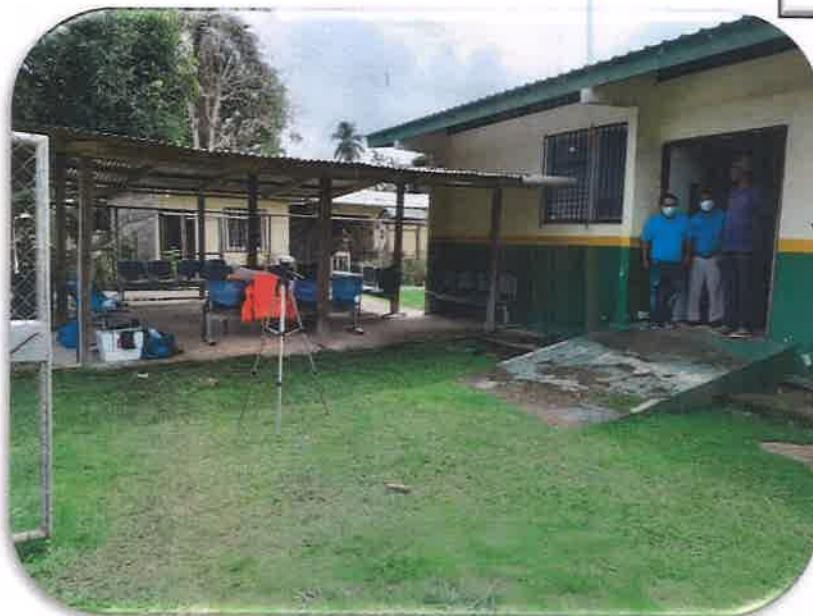
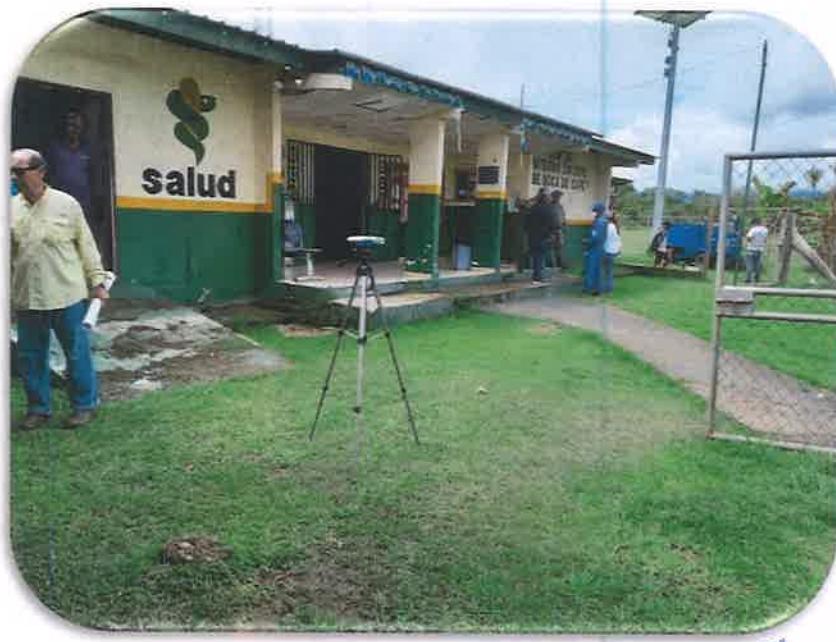
MEDICIÓN DE PM10

## ANEXO 1: FOTOS DE LA MEDICIÓN

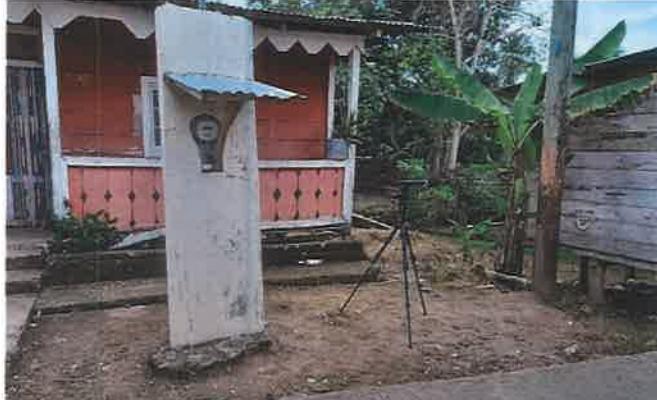
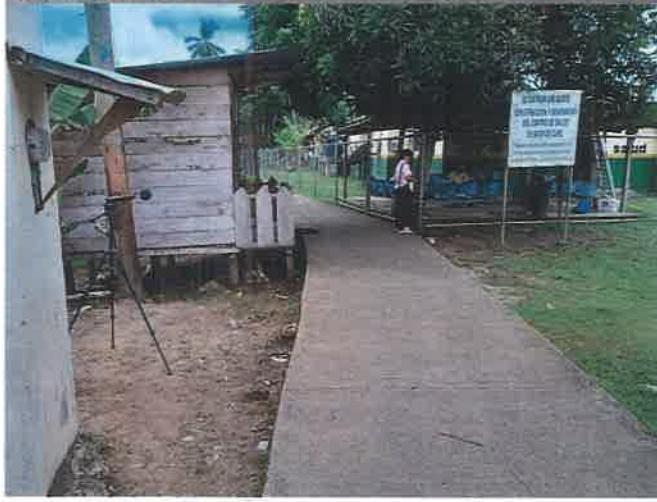
SITIO DE MUESTREO	COORDENADA WGS84	RESULTADOS (DBA)			DURACIÓN
		LEQ	LMAX	LMIN	
<b>DIURNO</b>					
Punto 1: Casa de la familia Marley.	0214950E 0888997N	63.6	80.7	60.5	10:22 a.m. 10:42 a.m.
<b>OBSERVACIONES:</b>		<b>FOTOS DEL PUNTO DE MEDICIÓN:</b>			
Horario: Diurno Estado climatológico al momento de la medición: Soleado Característica del sitio de medición: <ul style="list-style-type: none"> <li>• Ruido continuo.</li> <li>• Área abierta</li> <li>• Piso de tierra.</li> <li>• Área rodeada de vegetación</li> </ul> Distancia de la fuente principal fuente de ruido al equipo de medición: Aprox. 10 m.

Principal fuente de ruido durante la medición: Actividades de la construcción. Eventos que se dieron durante la medición: <ul style="list-style-type: none"> <li>• Personas conversando.</li> <li>• Perros ladrando (A aprox. a de 10m de distancias).</li> <li>• Aves cantando.</li> </ul>

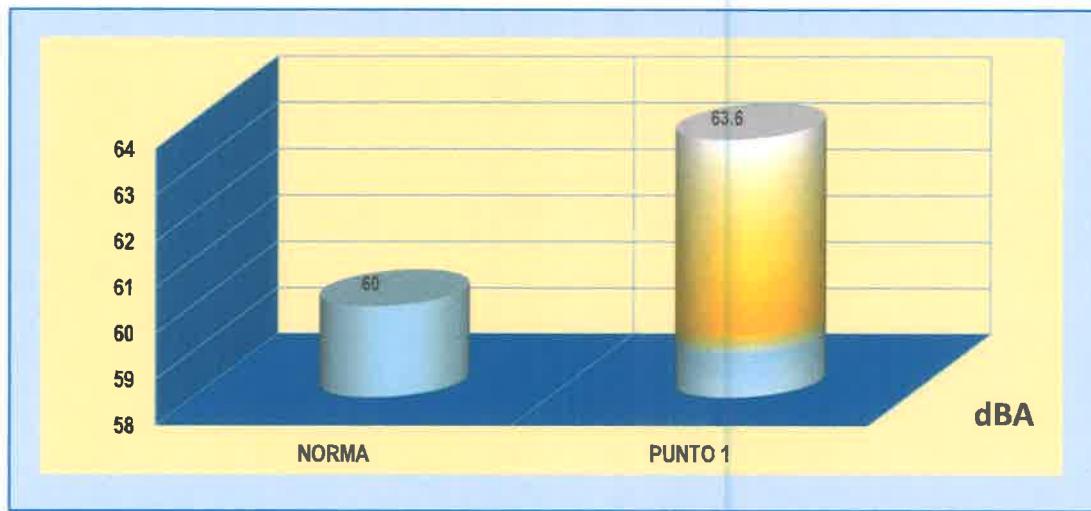
GRÁFICO 1: COMPARACIÓN DEL RUIDO AMBIENTAL DIURNO EN EL SITIO DE MUESTREO VERSUS LA NORMA APlicable.

El Gráfico 1, presenta la comparación del nivel de ruido (Leq) reportado durante el horario diurno y el valor establecido en el Decreto Ejecutivo No. 1 del 2004.

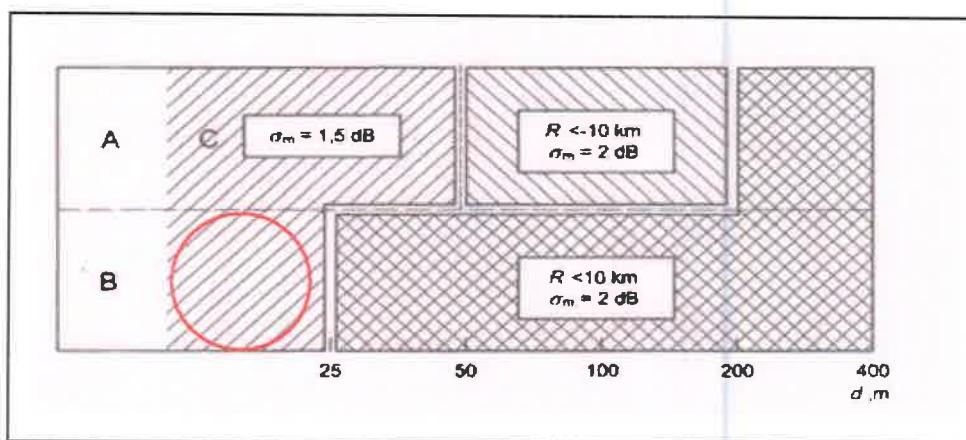
X = Para determinar X se requiere de al menos tres medidas y preferiblemente 5, en condiciones de repetibilidad (mismo procedimiento, operador del equipo y el mismo lugar) y que las condiciones climáticas tengan poca influencia en los resultados.

Y = El valor depende de la distancia de la medida y de las condiciones meteorológicas.

Fuente: ISO 1996-2:2007 – Anexo 1.

Observación: Para el estudio se considera una situación baja; es decir, que la fuente de emisión está por debajo de los 1.5m y el micrófono estaba a una altura de 1.5m o más. Desviación estándar por la distancia = 1.5dB
