MEMORANDO – DIAM – 2082 – 2023

ASUNTO: Verificación de coordenadas

En atención al memorando-DEEIA-0772-0712-2023, donde se solicita generar una cartografía que nos permita determinar la servidumbre de quebrada 1 y 2, adicionando los diez metros a cada lado de las fuentes hídricas señaladas, del proyecto Categoría II denominado "INMERSO", cuyo promotor es SOCIEDAD NW PROP.CO-1, S.A., le informamos que con los datos proporcionados se determinó lo siguiente:

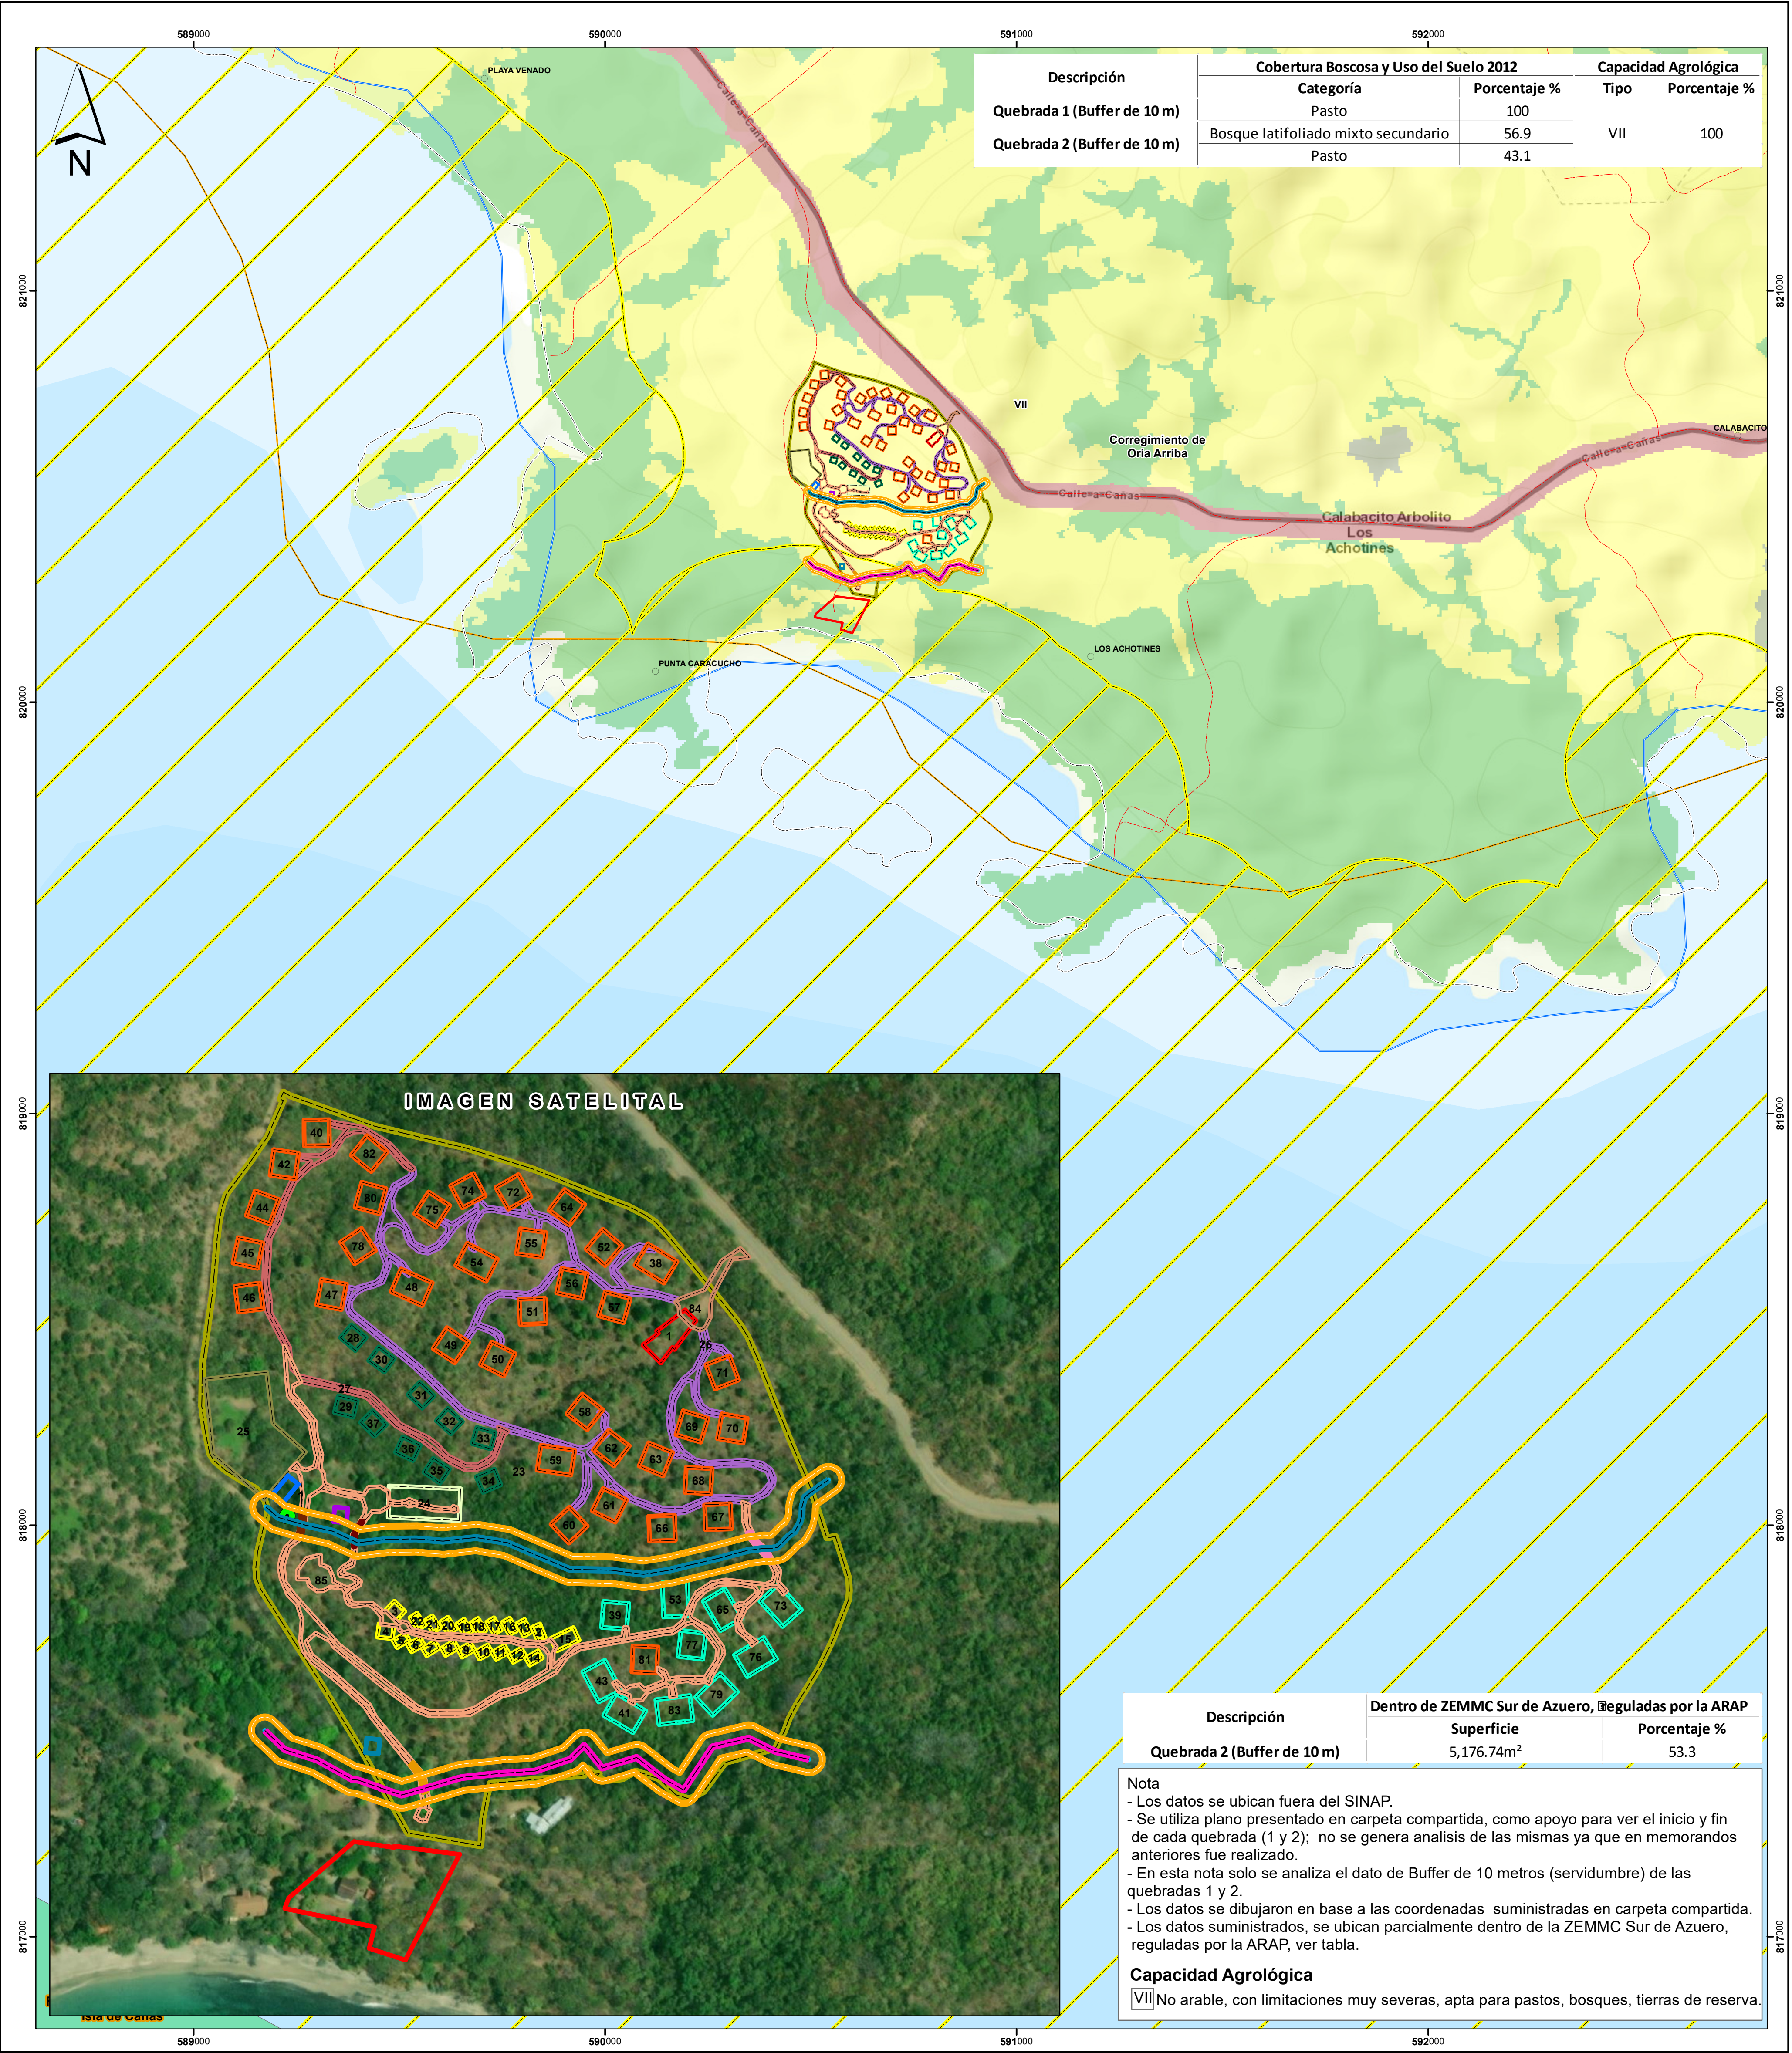
Escala 1:8,000

Variables	Descripción
Quebrada 1 (Servidumbre-Buffer de 10 m)	9,705.64 m ²
Quebrada 2 (Servidumbre-Buffer de 10 m)	9,709.83 m ²
División Política Administrativa	Provincia: Los Santos
	Distrito: Pedasí
	Corregimiento: Oria Arriba
Cobertura Boscosa y Uso del Suelo 2012	Bosque latifoliado mixto secundario, Pasto.
Capacidad Agrológica de los Suelos	Tipo VII
SINAP	Fuera del SINAP; Parcialmente dentro de la ZEMMC Sur de Azuero, reguladas por la ARAP, ver tabla.
