**GEOMATICA-EIA-CAT I-0519-2023**

Proyecto: **“PLAZA COMERCIAL DISTRIBUIDORA DAVID”**

# PROVINCIA DE CHIRIQUÍ, DISTRITO DE DAVID, CORREGIMIENTO DE DAVID SUR - VERIFICACIÓN DE COORDENADAS DEL PROYECTO "PLAZA COMERCIAL DISTRIBUIDORA DAVID"

David, 28 de abril de 2023  
NOTA-SEIA- 076-04-2023

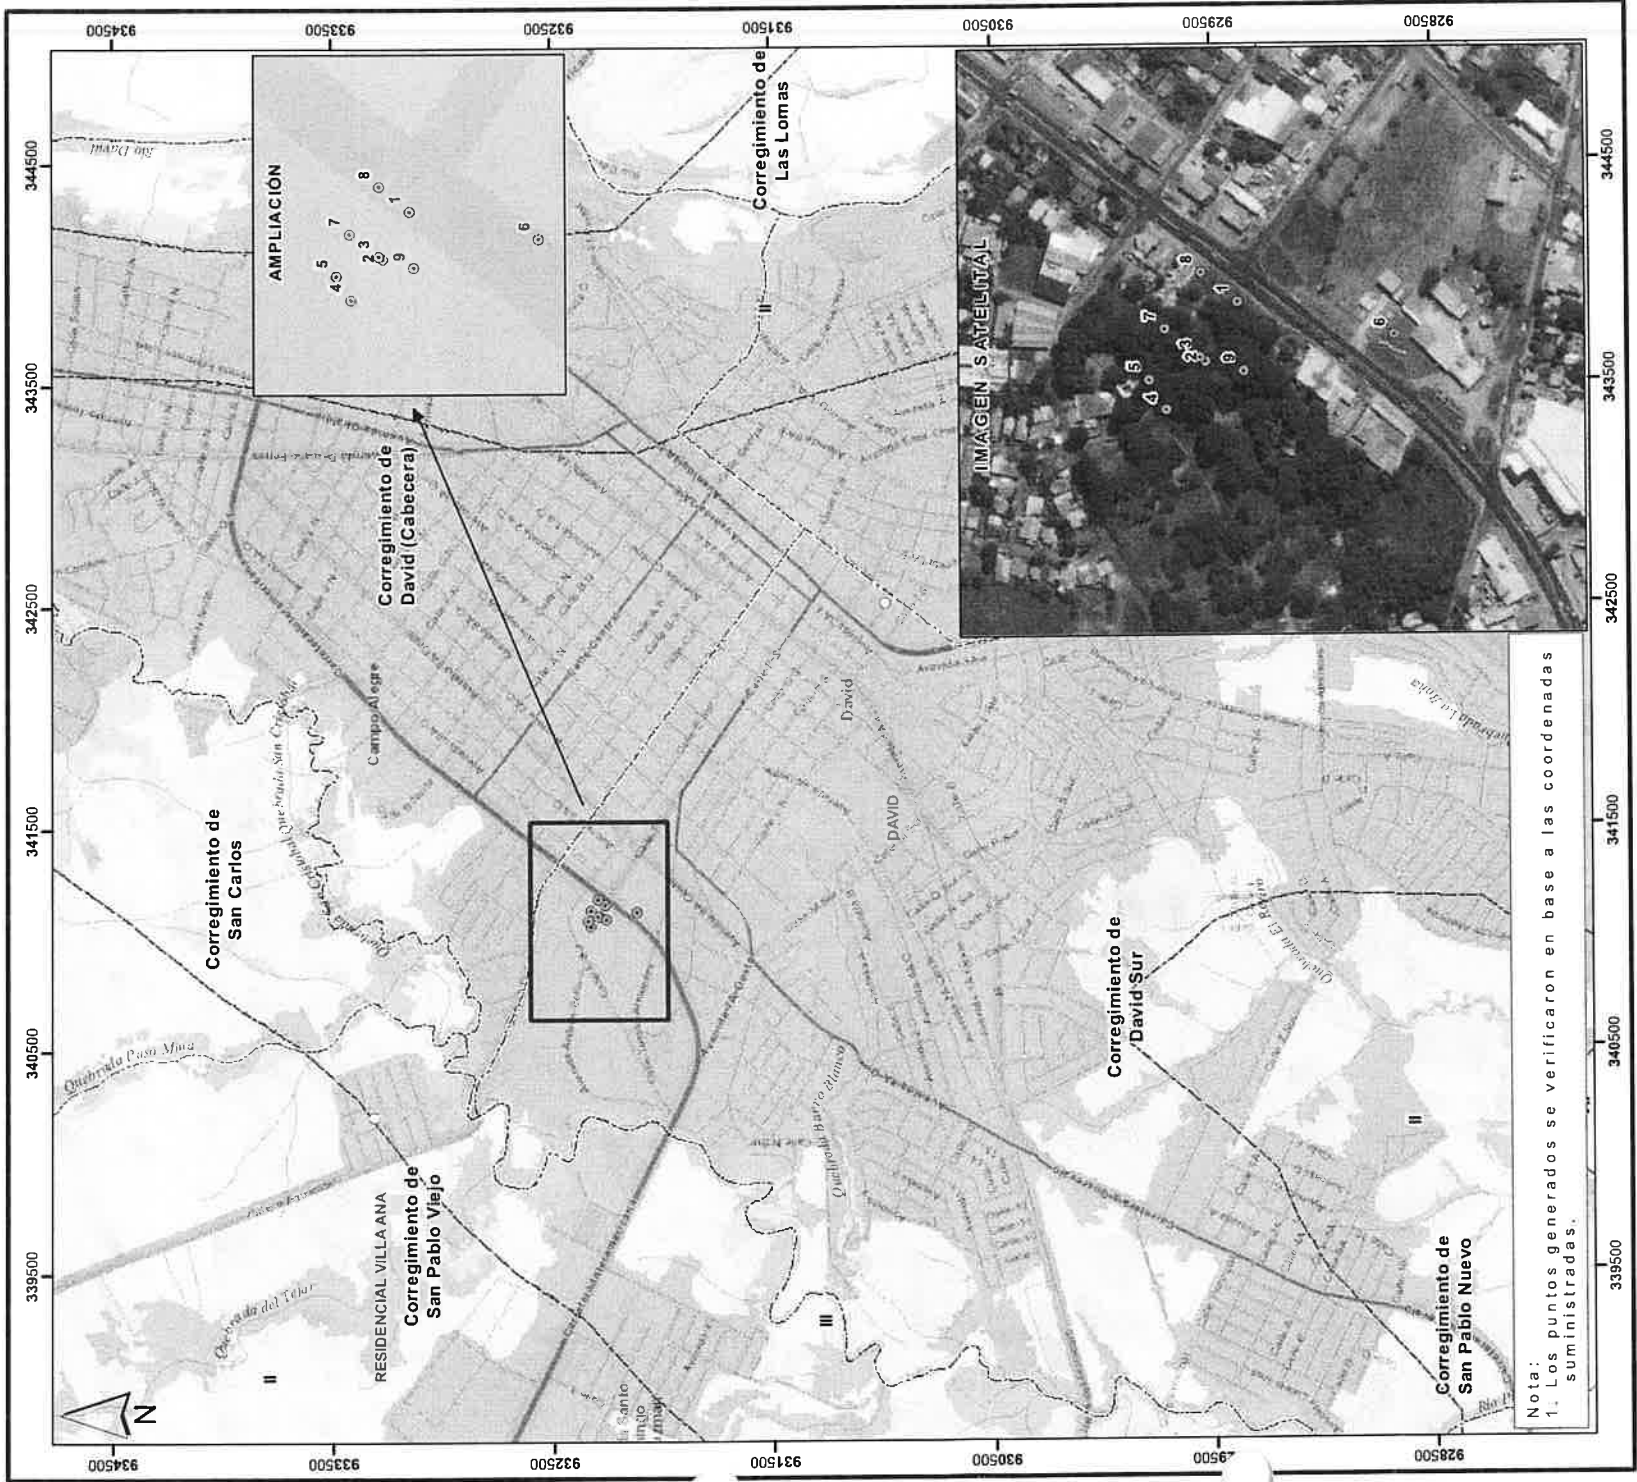
Con los datos proporcionados se generó datos puntuales, sin embargo no se pudo generar una figura poligonal, ya que los puntos no mantienen una secuencia numérica, ni orden; los mismos se ubican fuera de los límites del SINAP.

De acuerdo a la Cobertura Boscosa y Uso del Suelo, año 2012, los puntos se ubican en la categoría de “Área poblada”, y según la Capacidad Agrológica, los puntos se ubican en el tipo: III (Arible, severas limitaciones en la selección de las plantas, requiere conservación especial o ambas cosas).

Nota:  
1. Los puntos generados se verificaron en base a las coordenadas suministradas.

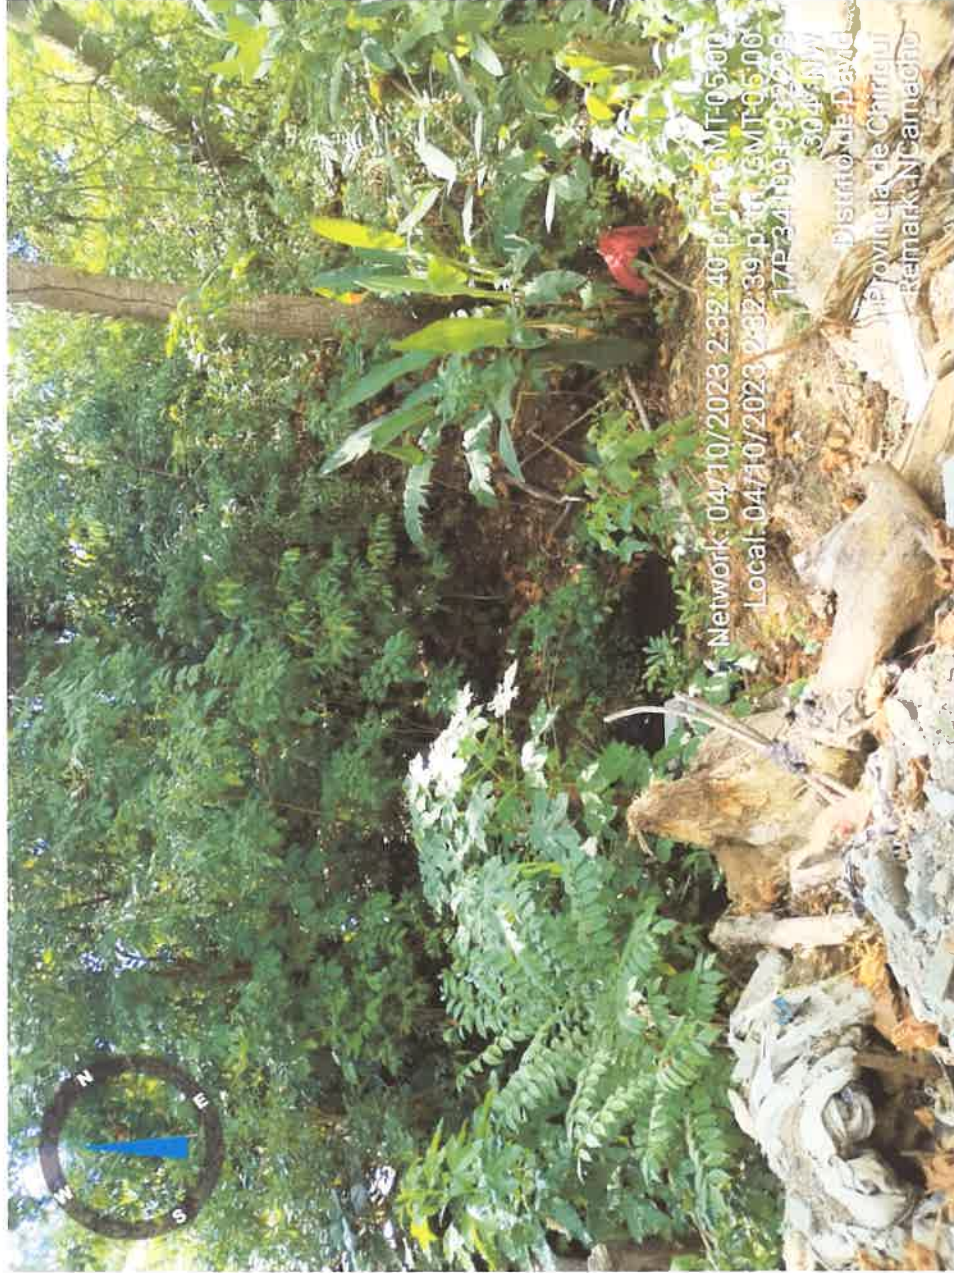
EVIDENCIA FOTOGRÁFICA

Adj. Foto del punto observado en campo..

Posterior a la revisión de las coordenadas proporcionadas, en la hoja cartográfica “David” 3741 III a escala 1: 50, 000 del Instituto Geográfico Nacional Tommy Guardia, se pudo evidenciar que sobre las coordenadas (341091 mE ; 932293 mN), existe un cuerpo hídrico, tipificado como Quebrada intermitente, la cual es tributaria de la Quebrada San Cristóbal.

El promotor menciona que el proyecto contempla la construcción de una PTAR, la cual descargara los efluentes líquidos en la Quebrada Sin Nombre colindante, respecto a esto es importante mencionar que la quebrada es intermitente, lo cual indica que la misma presenta poco o nulo flujo de agua en la época seca del año.
