PROYECCION TECNICA

#### 4.0 DESCRIPCION DEL ENTORNO GEOLOGICO

## RESULTADOS DE LA INVESTIGACION

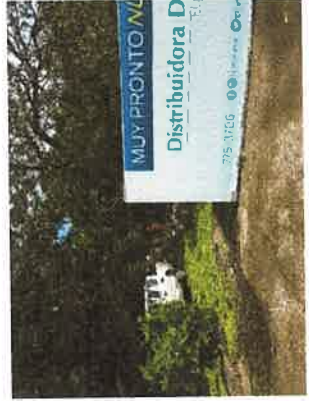
HOYO N-1

#### ESTRATIGRAFIA DEL HOYO UNO H-1: LOCALIZACION UBICADA EN PLANO SEGÚN EL CLIENTE.

LOS SUELOS QUE CONFORMAN EL AREA EN ESTUDIO, SON TIPO ARCILLO CON ROCAS DE OXIDACION, CON CAPACIDAD DE SOPORTE BAJA A MEDIA. DE HUMEDAD NATURAL DE MEDIA, LA CAPACIDAD DE SOPORTE ADMISIBLE ENCONTRADA ES DE:

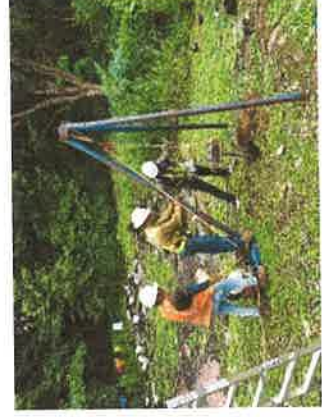
HOYO N-2

ESTRATIGRAFIA DEL HOYO H-2. LOCALIZACION UBICADA EN PLANO SEGUN EL CLIENTE.

LOS SUELOS QUE CONFORMAN EL AREA EN ESTUDIO, SON TIPO ARCILLO CON ROCAS DE OXIDACIÓN, CON CAPACIDAD DE SOPORTE BAJA, DE HUMEDAD NATURAL DE MEDIA A ALTA, LA CAPACIDAD DE SOPORTE ADMISIBLE ENCONTRADA ES DE

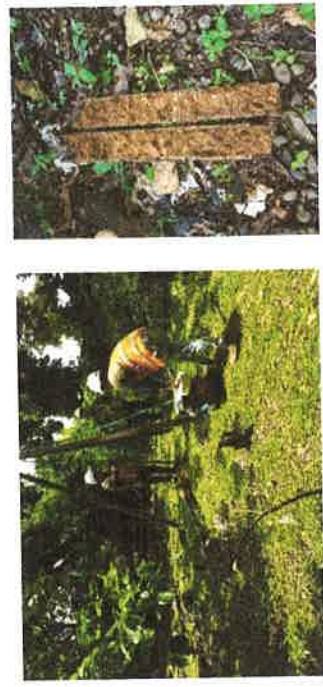
**HOYO N-4**

David 8 de Julio de 2017.  
ESTRATIGRAFIA DEL HOYO H-4 LOCALIZACION UBICADA EN PLANO SEGUN EL

LOS SUELOS QUE CONFORMAN EL AREA EN ESTUDIO, SON TIPO ARCILLO CON ROCAS DE OXIDACION, CON CAPACIDAD DE SOPORTE BAJA A MEDIA. DE HUMEDAD NATURAL DE MEDIA, LA CAPACIDAD DE SOPORTE ADMISIBLE ENCONTRADA ES DE

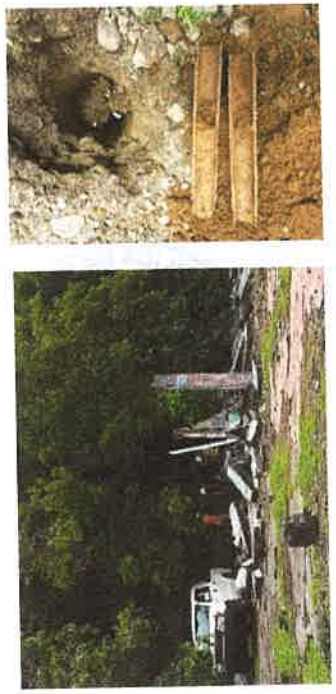
**HOYO N-5**

### ESTRATIGRAFIA DEL HOYO H-5 LOCALIZACION UBICADA EN PLANO SEGUN EL

LOS SUELOS QUE CONFORMAN EL AREA EN ESTUDIO, SON TIPO ARCILLO CON ROCAS DE OXIDACIÓN, CON CAPACIDAD DE SOPORTE BAJA A MEDIA. DE HUMEDAD NATURAL DE MEDIA, LA CAPACIDAD DE SOPORTE ADMISIBLE ENCONTRADA ES DE

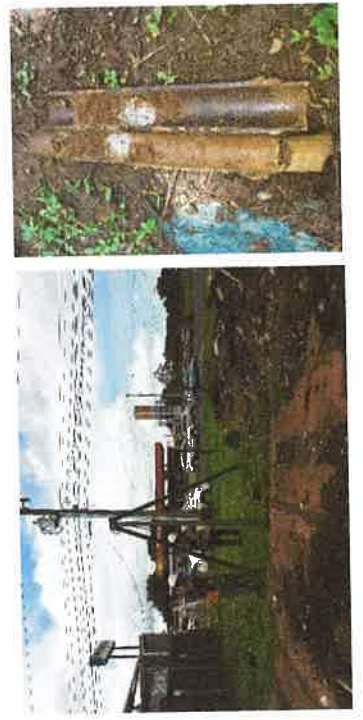
**HOYO N-6**

ESTRATIGRAFIA DEL HOYO UNO H-6 LOCALIZACION UBICADA EN PLANO SEGÚN EL CLIENTE.

LOS SUELOS QUE CONFORMAN EL AREA EN ESTUDIO, SON TIPO ARCILLO CON ROCAS DE OXIDACIÓN, CON CAPACIDAD DE SOPORTE BAJA A MEDIA. DE HUMEDAD NATURAL DE MEDIA, LA CAPACIDAD DE SOPORTE ADMISIBLE ENCONTRADA ES DE
