**INFORME TÉCNICO DE INSPECCIÓN No. 077-2023.**

<b>PROYECTO:</b>	LIMPIEZA Y ADECUACIÓN DE TERRENO		Categoría:	I
<b>PROMOTOR:</b>	ALEXANDER LAUCHLIN LIVINGSTON SINGER			
<b>REPRESENTANTE LEGAL:</b>	ALEXANDER LAUCHLIN LIVINGSTON SINGER			
<b>LOCALIZACIÓN DEL PROYECTO:</b>	SECTOR DE LA CAMARONERA, CORREGIMIENTO DE LLANO CATIVAL, DISTRITO DE MARIATO, PROVINCIA DE VERAGUAS, REPÚBLICA DE PANAMÁ.			
<b>FECHA DE INSPECCIÓN:</b>	20 DE OCTUBRE DE 2023			
<b>FECHA DEL INFORME:</b>	23 DE OCTUBRE DE 2023			
<b>PARTICIPANTES:</b>	GLADYS ROJAS	TÉCNICO EVALUADOR DE LA SECCIÓN DE EVALUACIÓN DE IMPACTO AMBIENTAL	MINISTERIO DE AMBIENTE - VERAGUAS	
	ERVIN ROMERO			
	BERNARDO PEÑA	SECCIÓN COSTAS Y MARES		
	ELADIO GONZÁLEZ	SECCIÓN FORESTAL		
	JOSÉ QUIROZ	AGENCIA DEL DISTRITO DE MARIATO		
	BENJAMIN SANCHEZ	AUTORIDAD DE LOS RECURSOS ACUÁTICOS DE PANAMÁ (ARAP) - VERAGUAS		
	ROQUE CAMAÑO			
	JOSÉ CERRUD	EQUIPO CONSULTOR		
	LUIS MENDOZA	PROMOTOR

## INFORME DE EVALUACIÓN DEL EsIA DEL PROYECTO

**DIRECCIÓN REGIONAL DE VERAGUAS**  
**SECCIÓN DE COSTAS Y MARES**  
**INFORME TÉCNICO N°0.15- 2023**  
**ASPECTOS TÉCNICOS DEL ESTUDIO DE IMPACTO AMBIENTAL**  
**CATEGORÍA I LIMPIEZA Y ADECUACIÓN DE TERRENO**

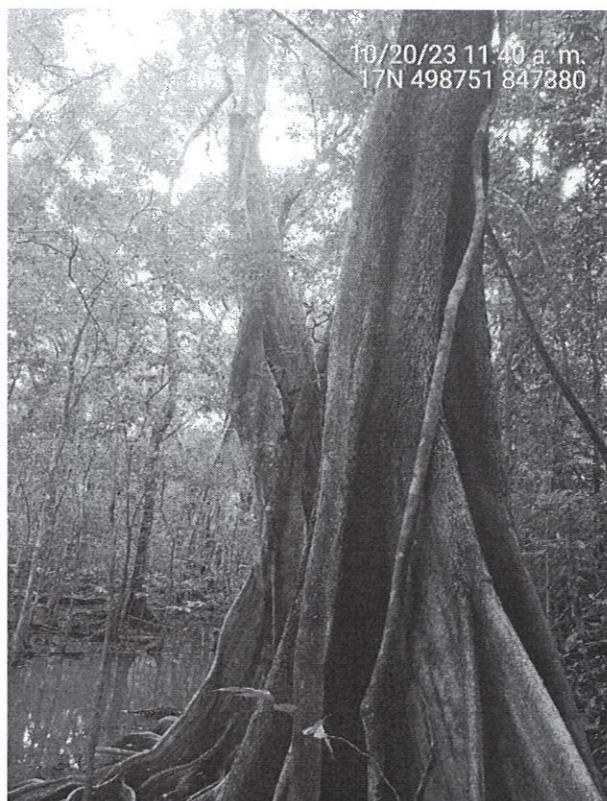
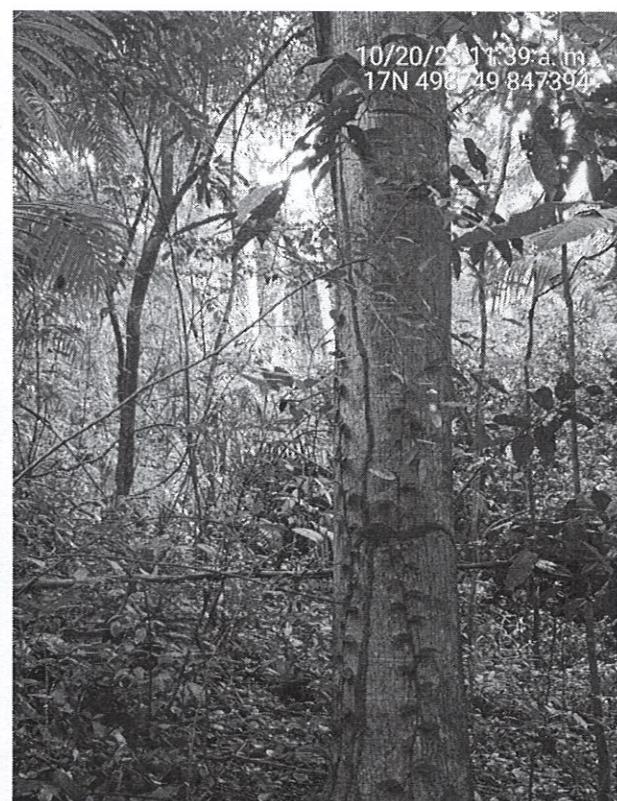
- ❖ Se observó que el polígono presenta una topografía en su mayor parte plana, con pocas ondulaciones y de bajo relieve.
- ❖ Durante la inspección se observó que en la zona categorizada como gramínea y rastrojo (Es.I.A.); presenta árboles nativos dispersos y con diámetros mayores a 20 cm.

**Ilustración 2:** Árboles grandes dispersos dentro del área del proyecto  
**Fuente:** Inspección realizada el 20/10/2023

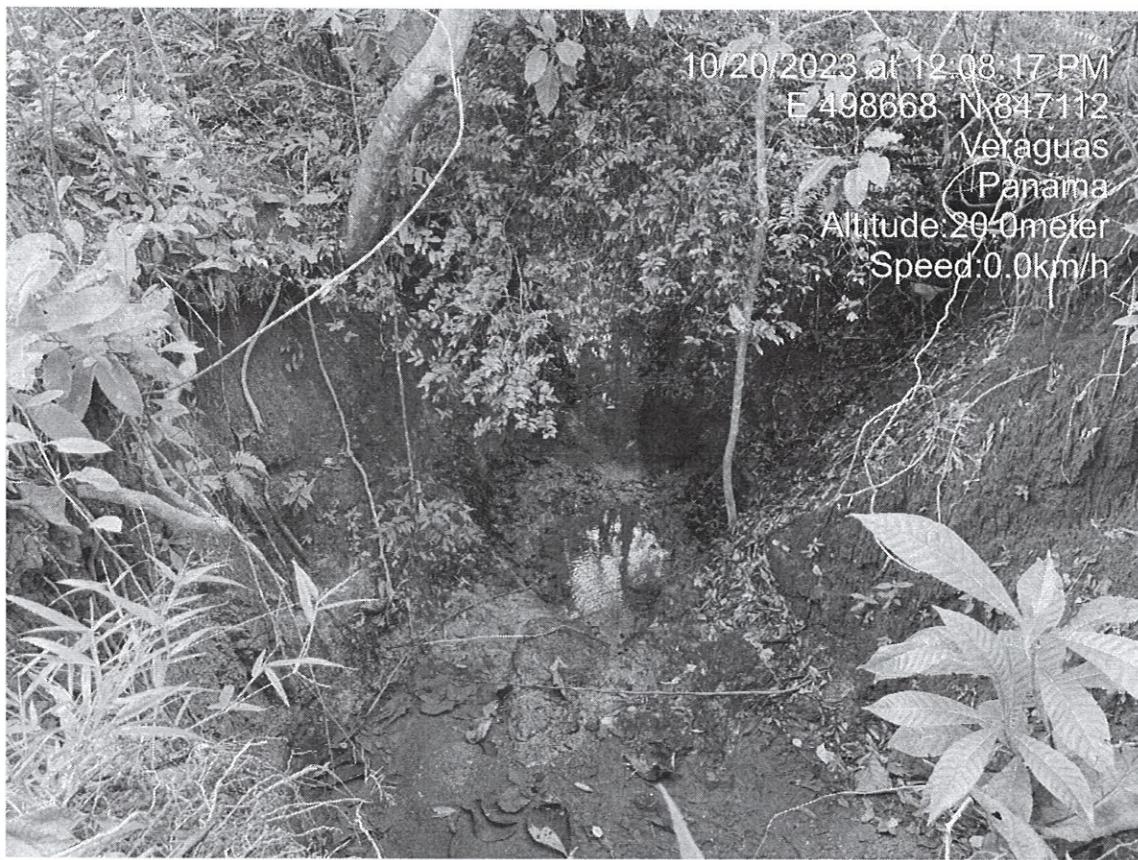
- ❖ En el recorrido del área del proyecto se logró visualizar un cuerpo de agua superficial que atraviesa a la finca y desemboca en el bosque de mangle, uniéndose a un pequeño estero, a pesar de que en el Es.I.A. se afirma que no existían cuerpos de agua, llámense ojos de agua, quebradas, entre otros.

**Ilustración 3:** Punto de inicio del cuerpo superficial de agua encontrado dentro del área del proyecto

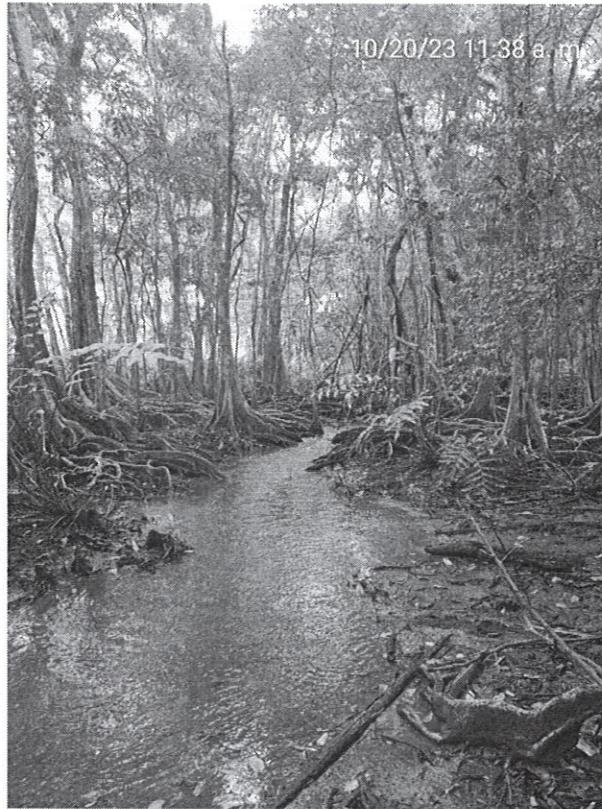
**Ilustración 4:** Curso del cuerpo de agua superficial por el bosque de mangle

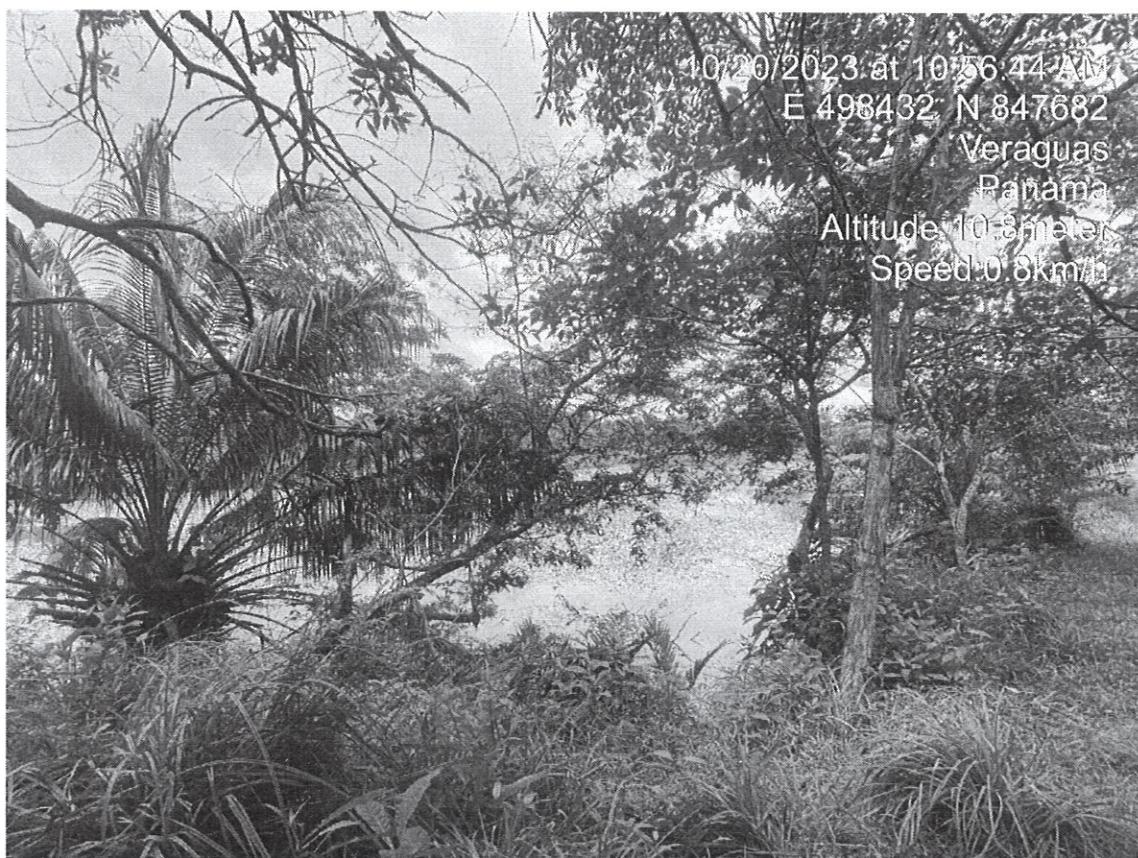
- ❖ Se pudo observar que en el área noroeste de la finca existe un cuerpo de agua dulce (ciénaga), el cual queda dentro de la finca del proyecto por una pequeña parte, al igual que su franja de protección, la cual no se tiene delimitada.

**Ilustración 5:** Cuerpo de agua dulce encontrado en el área noroeste de la finca (ciénaga)  
**Fuente:** Inspección realizada el 20/10/2023

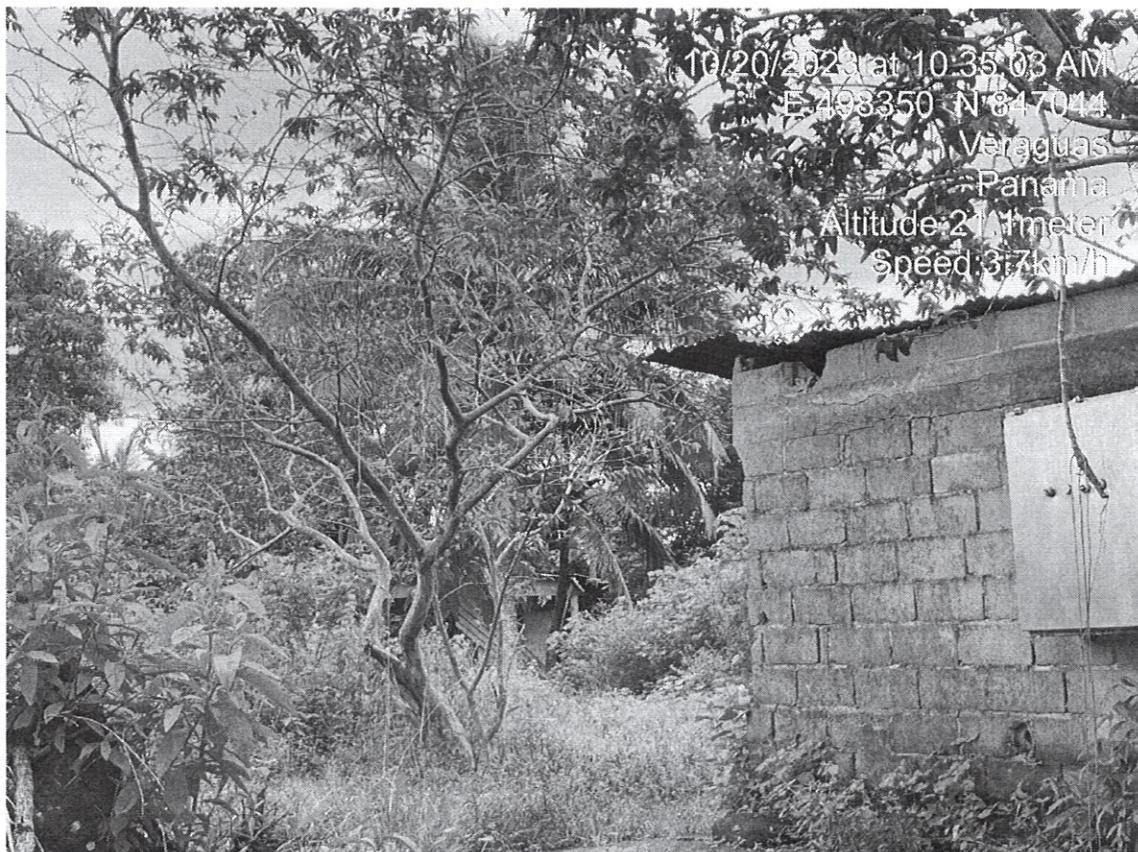
- ❖ Por parte del equipo consultor y promotor, durante la inspección, se mencionó la existencia de un pozo dentro de la finca.
- ❖ Se visualizaron dos estructuras en deterioro dentro del proyecto, de las cuales solo una (casa abandonada) se menciona en el Es.I.A.

**Ilustración 6:** Estructuras en deterioro encontradas en el área del proyecto  
**Fuente:** Inspección realizada el 20/10/2023

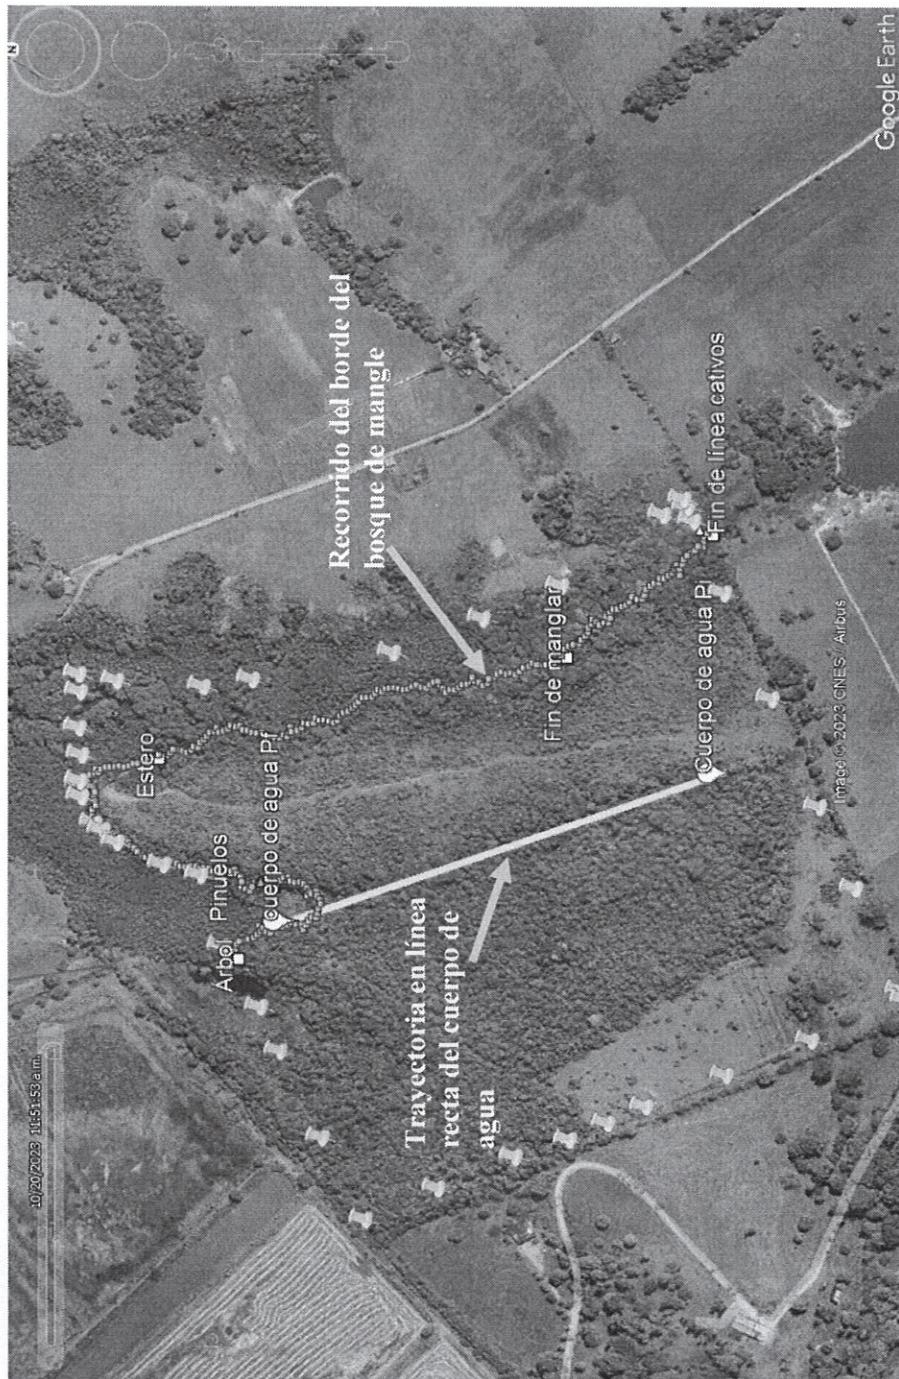
- ❖ Durante la inspección, se recorrió el borde de bosque de mangle y se pudo observar que puntos de este quedan dentro del área del proyecto al norte del polígono, al igual que dentro del área denominada “Área de protección” según el Es.I.A., incumpliéndose la distancia de retiro de protección de manglar.

**Ilustración 7:** Se muestran coordenadas del Es.I.A. y datos obtenidos en campo del perímetro del polígono, recorrido del borde de bosque de mangle y la ubicación del cuerpo de agua superficial encontrado

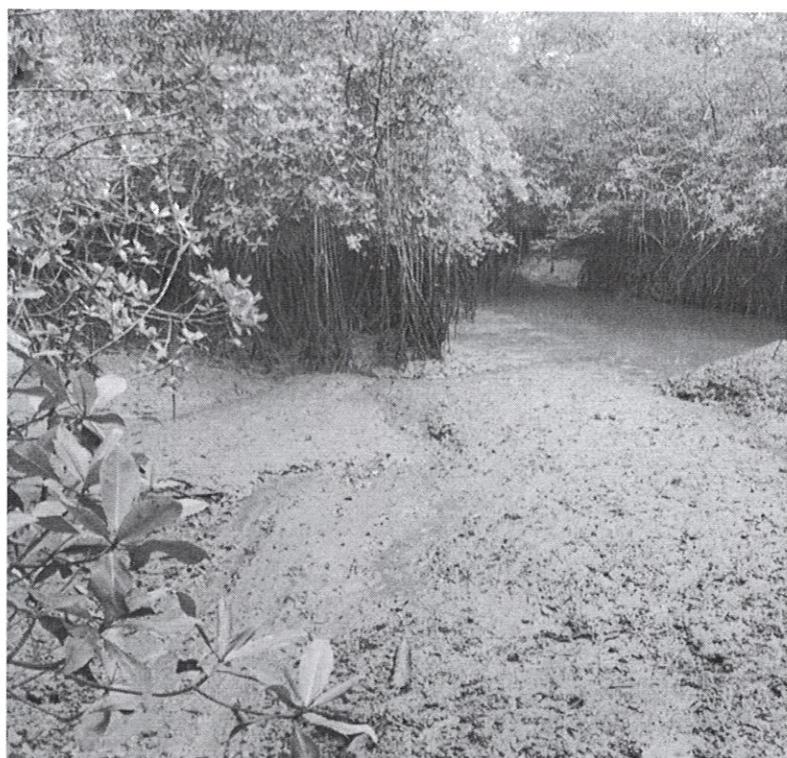
Sin embargo de acuerdo cartas geográficas revisadas se evidencia que el polígono en cuestión colinda con el Estero Catival, con un ~~alejamiento~~ aproximadamente de 450 metros respecto al polígono.

Fig. 2. Estero Catival

- Se solicita se corrija en el estudio la condición de "NO APLICA" ya que el proyecto colinda con Áreas Costero Marinas.
  - Precisar en un plano la distancia del Polígono del Proyecto hasta el Estero Catival o del ramal más cercano al mismo.

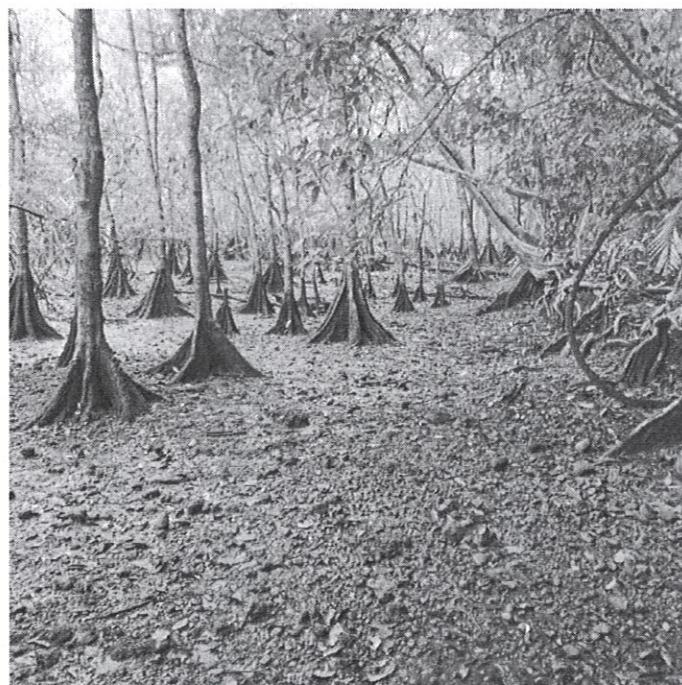
Fig. 3. Mangle Piñuelos

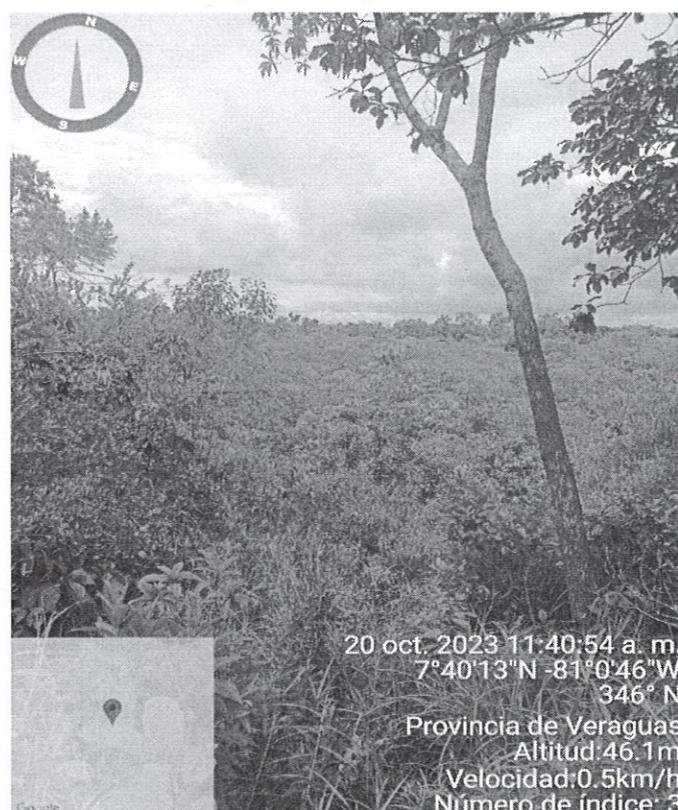
Fig. 4. Vista del bosque de manglar desde el proyecto.

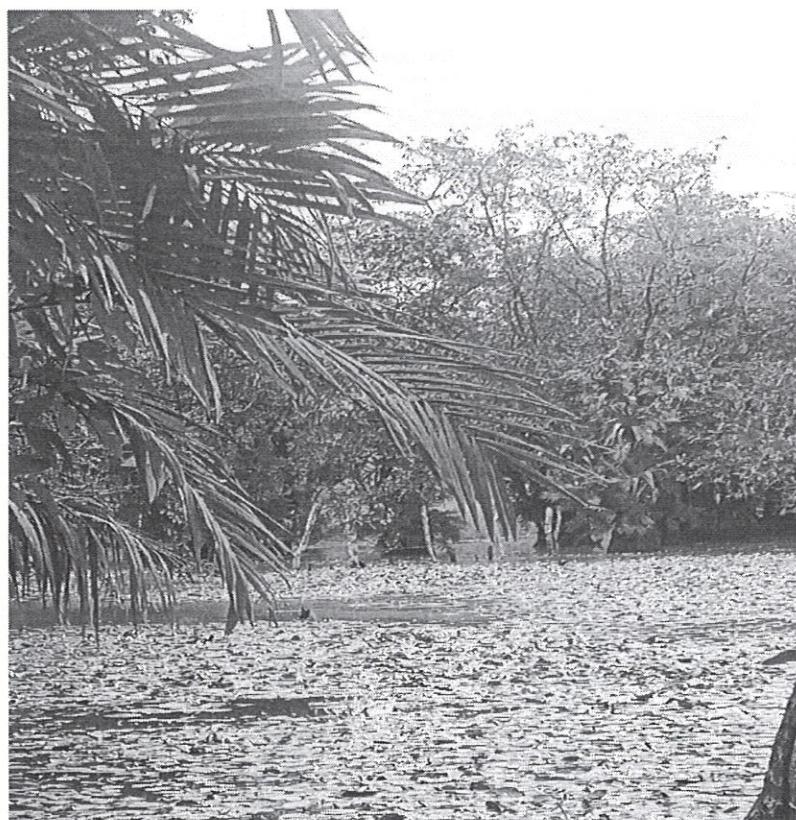
Al llegar al límite de la finca cercano a los puntos 17 y 21, se observó presencia de bosques de manglar colindante con el globo de terreno en que se desarrollará el proyecto. Además, se pudo constatar que también colinda con un lago temporal y parte del mismo ocupa parte en el área de proyecto, de acuerdo al consultor es un lago que se llena para la época lluviosa.

Fig. 7. Vista del lago que atraviesa la cerca hacia el área del proyecto

- Precisar cómo se evitara que el lago no sea afectado en ninguna forma por la actividad que se pretenda desarrollar en el sitio en un futuro próximo.
- Determinar la existencia de presencia de recursos acuáticos en el lago.

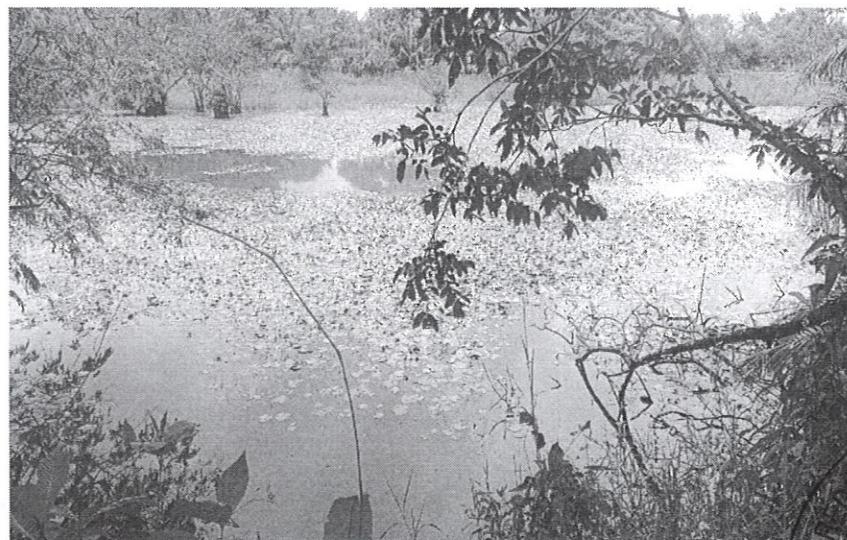
Fig. 8 Vista del lago

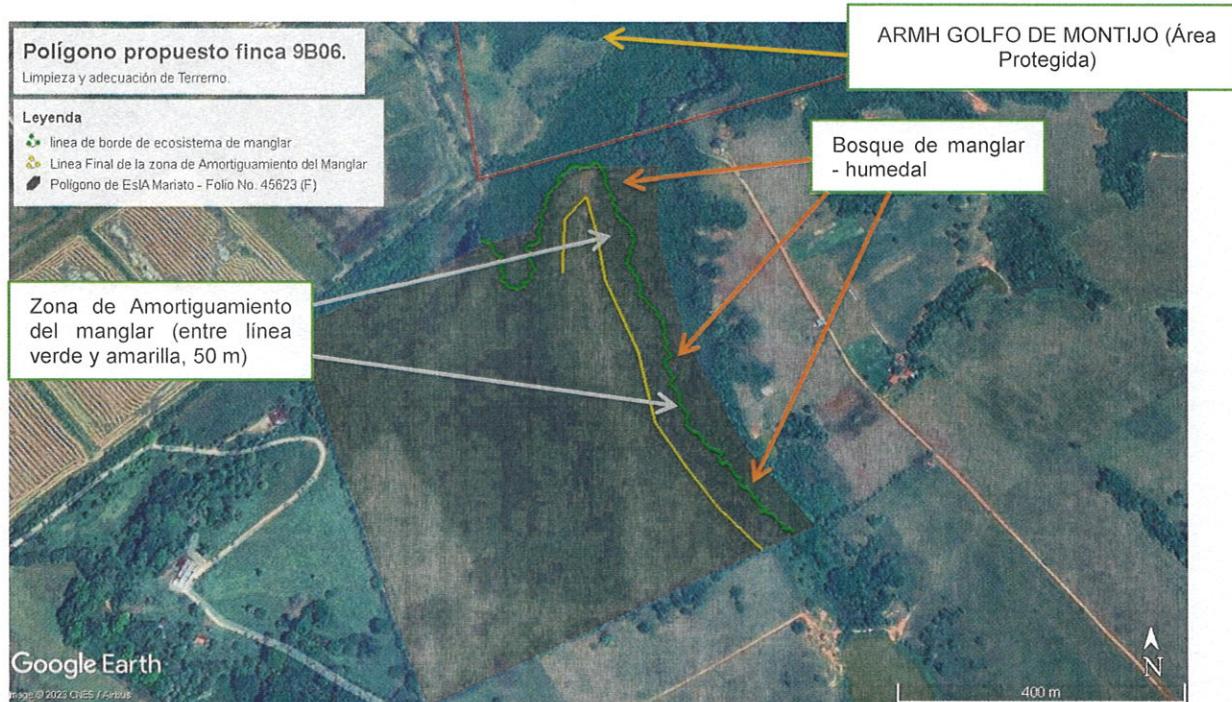
Se reitera que solo una sección del polígono presenta ecosistemas de manglar (imagen 1), y se deben mantener las distancias de amortiguamientos establecidas en la resolución ADM/ARAP No. 058 DEL 2009, (50 metros a partir del límite interior del bosque de manglar hacia el continente). También debemos mencionar que el Plan de Manejo del Área Protegida, indica que la zona de amortiguamiento de la misma, busca generar espacios de transición que permitan disminuir o mitigar los impactos de las actividades antropogénicas hacia el área protegida.

**Imagen No. 1.** Se observa, en la línea verde el borde del bosque de manglar, que se encuentra dentro de la finca propuesta para el proyecto; y línea amarilla límite de la zona de amortiguamiento, áreas que deben mantenerse en su estado natural.

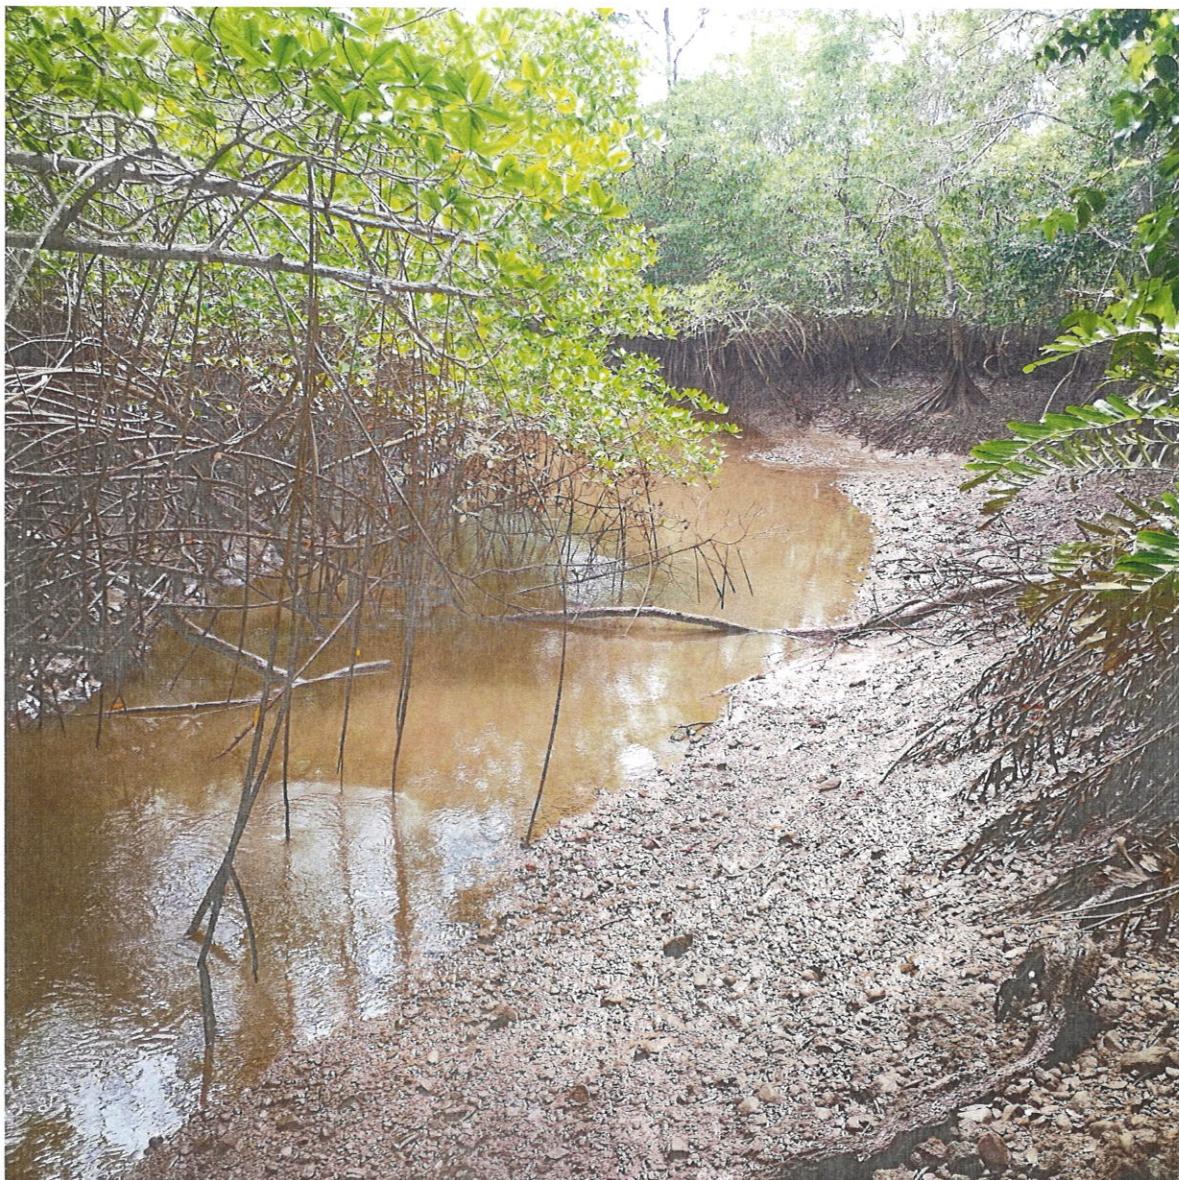
Al momento de la inspección se observó ecosistemas de manglar en la parte noreste del polígono, donde se observan diferentes especies de flora entre las cuales se encuentran el mangle Rojo (*Rhizophora mangle*), mangle Piñuelo (*Pelliciera rhizophorae*) y cativos (*Prioria copaifera*), también se observó helecho de manglar (*Acrostichum aureum*), mismas que están en la lista de especies en peligro (mangles) y vulnerables, de Panamá (Resolución N° DM-0657-2016) y forman parte de flora marino-costera. El manglar es un ecosistema de humedal con una exuberante vegetación compuesta por arbustos, matorrales, algunos helechos y palmeras donde el principal integrante es el árbol de mangle. Este ecosistema es uno de los más ricos y diversos del planeta, por la gran cantidad de especies marinas, terrestres y aéreas que habitan en ellos; por lo que se deben tomar las medidas más exhaustivas para mitigar cualquier impacto en esta zona.

**Imagen No. 2.** Ecosistema de manglar (parte noreste del polígono propuesto)
