MEMORANDO
DRPM-350-2023

INFORME TÉCNICO DE INSPECCIÓN DRPM-SEIA-No. 017-29-12-2023.

PROYECTO:	“HOSPITAL PROFESIONAL”		
PROMOTOR:	COOPERATIVA DE SERVICIOS MÚLTIPLES PROFESIONALES, R.L.		
CATEGORÍA:	II		
FECHA DE INSPECCIÓN	15 DE DICIEMBRE DE 2023		
LOCALIZACIÓN DEL PROYECTO:	CORREGIMIENTO DE BELLA VISTA, DISTRITO DE PANAMÁ, PROVINCIA DE PANAMÁ.		
FECHA DE INFORME:	29 DE DICIEMBRE 2023		
EXPEDIENTE DRPM:	DRPM-II-F-014-2023		
EXPEDIENTE DEIA:	DEIA-II-F-131-2023		
PARTICIPANTES	J. MATHIU	PROMOTOR	
	MAURENN WEEKS	PROMOTOR	
	JUAN CARLOS SAENZ	PROMOTOR	
	JOSÉ LUNA	PROMOTOR	
	ROGER CANTO	PROMOTOR	
	KAREN SALAZAR	CONSULTOR	
	MAYSIRIS MENCHACA	DRPM-MI AMBIENTE

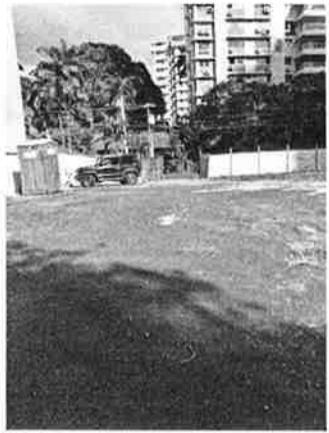
Figura N°.1: Área inspeccionada localizada en Bella Vista.	Figura N°.2: Se observa la topografía del terreno.

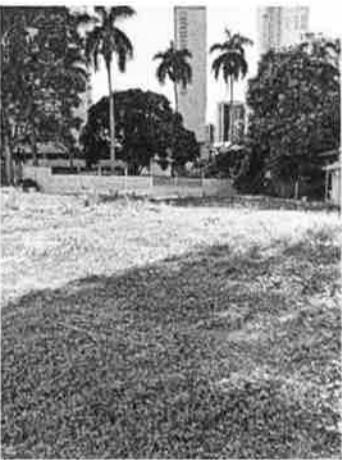
En el recorrido de la zona inspeccionada como vía se utilizó la Avenida Federico Boyd, también cuenta acceso por la Calle 48, corregimiento de Bella Vista, distrito y provincia de Panamá. Se observó que la tipografía es plana, solo cuenta con una leve pendiente en la zona Sur del polígono. En lo que respecta a la flora y fauna se observó la siguientes especies de árboles: (3) mangos, (3) cacao, (2) higos, (3) mamón, (1) limón, (3) Sauce, (3) Pino Indú, (1) Caoba, arbustos: (2) rubelinas, palmas: (3) Palmas reales, (3) palmas cubanas, (1) palma de elado y (2) palma real enana. En la fauna solo se observó aves de palomas. Con lo que respecta a la calidad de aire, ruido, vibración y olores se determinó que es una zona que transita muchos vehículos lo que hace que la combustión que genera el paso de estos carros tenga impacto en ruido, vibración y suspensión de partículas de polvo. No se detectó olores desagradables y molestos.

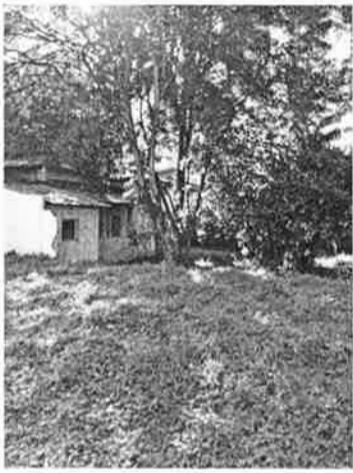
Figura N°.3: Se observa vegetación y estructura existente.	Figura N°.4: Se observa la zona donde se encuentra una leve pendiente en la topografía de terreno y árboles.

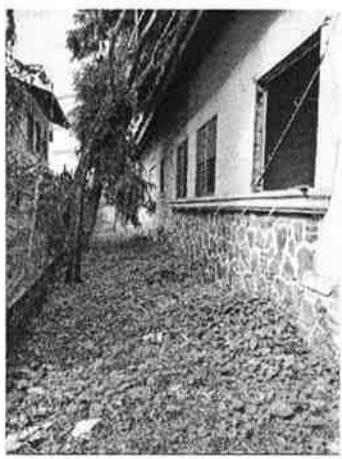
En el polígono inspeccionado no cuenta con cuerpo d aguas dentro ni colindantes, sin embargo se observó una vivienda que se encuentra en condiciones de rasgaduras en la pared, según los técnicos del promotor manifestaron que esta vivienda es de interés cultural según las normativas vigentes del Ministerio de Cultura, lo cual están anuente en que se debe de realizar los trabajos acorde a las recomendaciones que dictaminen también esta autoridad.

Figura No.5: Vía de acceso del proyecto por la Calle Rogelio Alfaro	Figura No.6: Parte lateral de la vivienda existente, donde muestra parte de la estructura a conservar.

En la fase d construcción específicamente en la excavación y fundaciones del proyecto, deberán de contar por personal idóneo y permanente que sirva de vigilante para estos trabajos para minimizar cualquier afectación a la estructura existente. En este caso es necesario que el Ministerio de Cultura se pronuncie al respecto a esta vivienda de interés cultural.

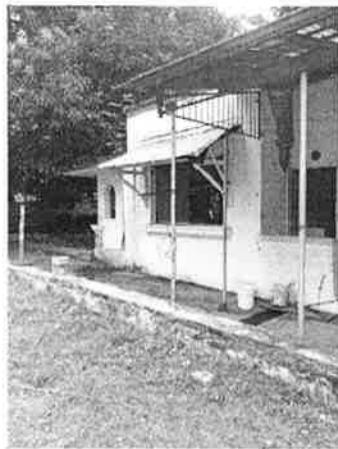
Figura No.7: Parte Frontal de la vivienda existente, considerada como interés cultural.

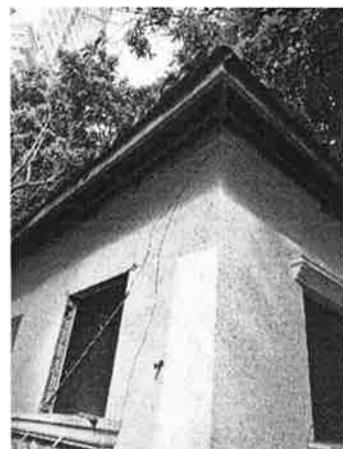
Figura No.8: Se observa rasgaduras o fisuras de la vivienda.
