## INFORME DE COMPONENTE FORESTAL No. 010-0807-2023

**Asunto:** descripción de componente biológico – flora.

Por este medio, yo, YAMILETH E. BEST FREEMAN, con cédula No. 8-769-184, profesional en Ciencias Forestales con Idoneidad No. 7116-12 y Registro Forestal ante MiAmbiente No. RPF-010-13, hago constar que he realizado la inspección de campo del proyecto “ADECUACION DE TALUD – OBRA DE EMERGENCIA”, cuyo promotor es la sociedad FINANZAS TORRES, S.A., el cual se desarrollará sobre una superficie de terreno de aproximadamente 1 hectárea + 785m<sup>2</sup> ubicada en la entrada de Urbanización El Crisol, Calle Gelo Córdoba, Corregimiento de José Domingo Espinar, Distrito de San Miguelito, Provincia de Panamá.

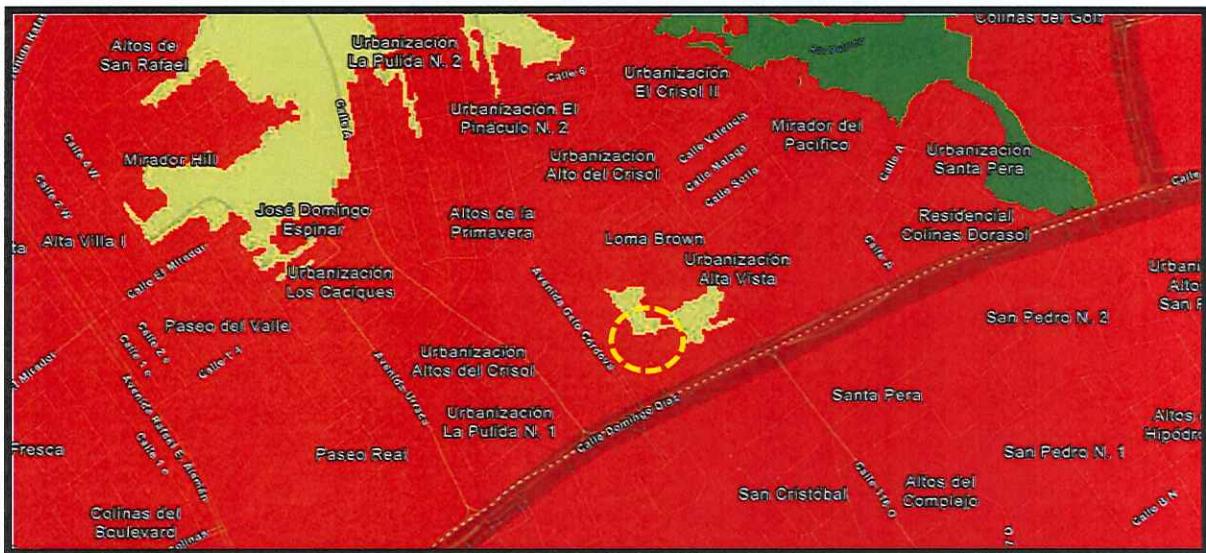
Imagen No.1: Usos de suelos según mapa de cobertura boscosa

Según Mapa de cobertura boscosa de Panamá, en el sitio propuesto para el proyecto se distingue solo un tipo de cobertura:

- Pastizales: este representa el 27% de ocupación de la zona de estudio.
- Zonas Urbanas: este uso de suelo representa el 73% de la ocupación de la zona en estudio

de la zona se observa ocupada por edificaciones y una sección por herbazales, acertando mayoritariamente la descripción de la cobertura registrada según el Mapa de Uso de Suelo y Cobertura Boscosa de Panamá.

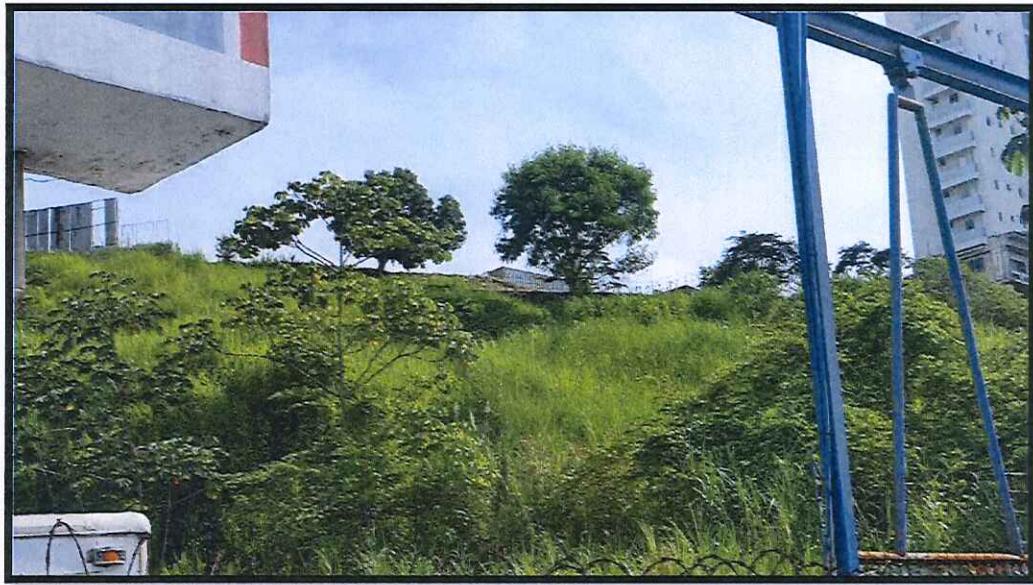
Imagen No.3: vista fotográfica de parte del área del proyecto

- Herbazales: cobertura que abarca aproximadamente el 81% del terreno, compuesto principalmente por especies forrajera tales como: dormilona (*Mimosa sp*) y pasto mejorado del género *Brachiaria sp*, así como la presencia de algunas especies arbóreas aisladas tales como: Mango (*Mangifera indica*) y guácimo (*Guazuma ulmifolia*)

- Rodales de especies rastrojeras: el cual abarca el porcentaje restante de aproximadamente 13%, debido al nivel de intervención con el que cuenta el área en estudio y la utilidad aparente (pastoreo). Se observaron especies tales como: guarumo (*Cecropia peltata*), guácimo (*Guazuma ulmifolia*), laureño (*Senna reticulata*), capulín (*Muntingia calabura*) entre otros.

- Suelos descubiertos (material pétreo): se puede observar la exposición del material pétreo específicamente en la pared y suelo que se propone remover colindante con las galeras 1 a 4 propiedad de Finanzas Torres, esa ocupa un porcentaje aproximado del 6%.
