Por este medio presento ante su despacho información aclaratoria al Estudio de Impacto Ambiental del proyecto **GALERA – ANEXO DEPÓSITO**, de acuerdo con la **Nota DRHE-SEIA-1813-2023 de 28 de diciembre de 2023** y notificada el 4 de enero de 2024. Las respuestas a cada una de las preguntas se presentan a continuación.

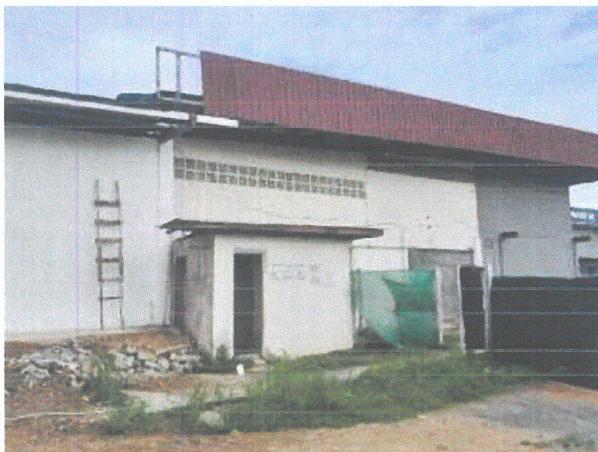
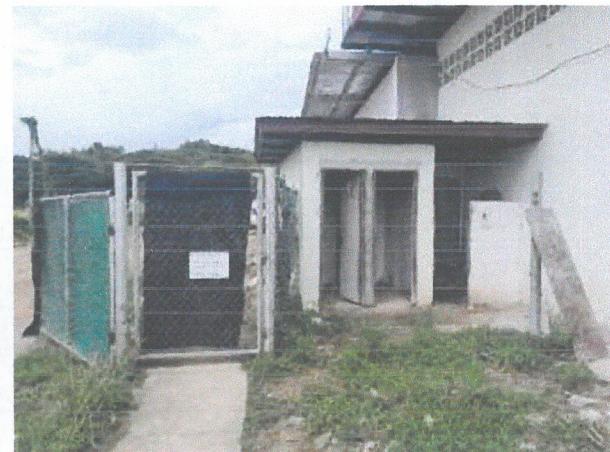
Imágenes: La foto de la izquierda aparece en el Estudio de Impacto Ambiental. En ella se observa el cubículo donde se encuentran los baños externos. La imagen de la derecha muestra el mismo cubículo desde la entrada de la propiedad. Los baños se encuentran muy deteriorados y su ubicación coincide con el proyecto propuesto, por lo que necesariamente serían demolidos.

externos se encuentran adosados a la pared donde justamente se construirá la galera y presentan un deterioro palpable, por lo cual se demolerían.

En la sección **6. DESCRIPCIÓN DEL AMBIENTE BIOLÓGICO** se presenta una serie de fotografías y en una de ellas se puede observar (página 41, foto inferior izquierda) el cubículo adosado que aloja los baños exteriores indicados. Queremos en esta respuesta agregar dos fotografías de los baños exteriores que serán demolidos.

A modo de recapitulación, los baños externos mencionados serán demolidos para permitir la construcción de la galera. La nueva galera no contendrá baños, sino que los trabajadores podrían utilizar los baños que se encuentran en el interior de la edificación cuando así lo requieran. Toda la edificación está conectada al alcantarillado sanitario de la ciudad de Chitré.
