Información aclaratoria en respuesta a NOTA-DRCH-AC-057-01-2024 del estudio de impacto ambiental (EslA) categoría I, titulado "VILLA VERSILIA" a desarrollarse en el corregimiento de Los Anastacios, distrito de Dolega, provincia de Chiriquí.

**ESTUDIO DE PERCOLACIÓN**  
**PROYECTO LOTIFICACION VILLA VERSILIA**  
**DEL FOLIO REAL # 30163347 CODIGO DE UBICACIÓN 4601**  
**PROPIEDAD DE VILLA VERSILIA, S.A.**  
**CAIMITO, LOS ANASTACIOS, DOLEGA, PROVINCIA DE CHIRIQUÍ, REP. DE PANAMA**

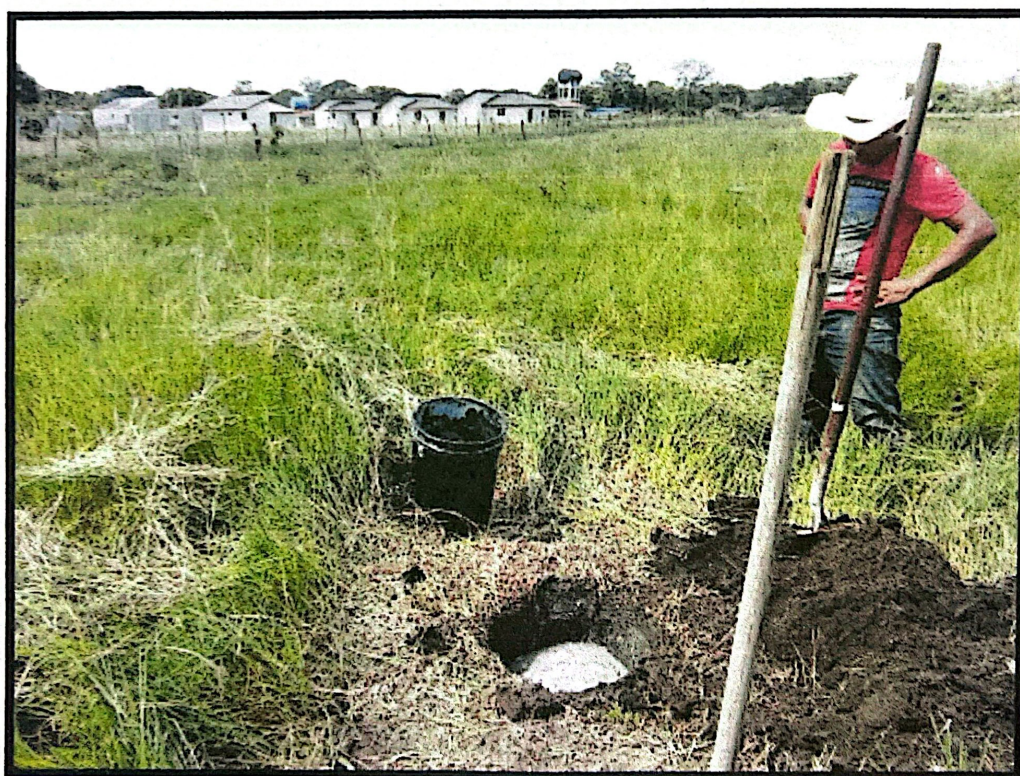
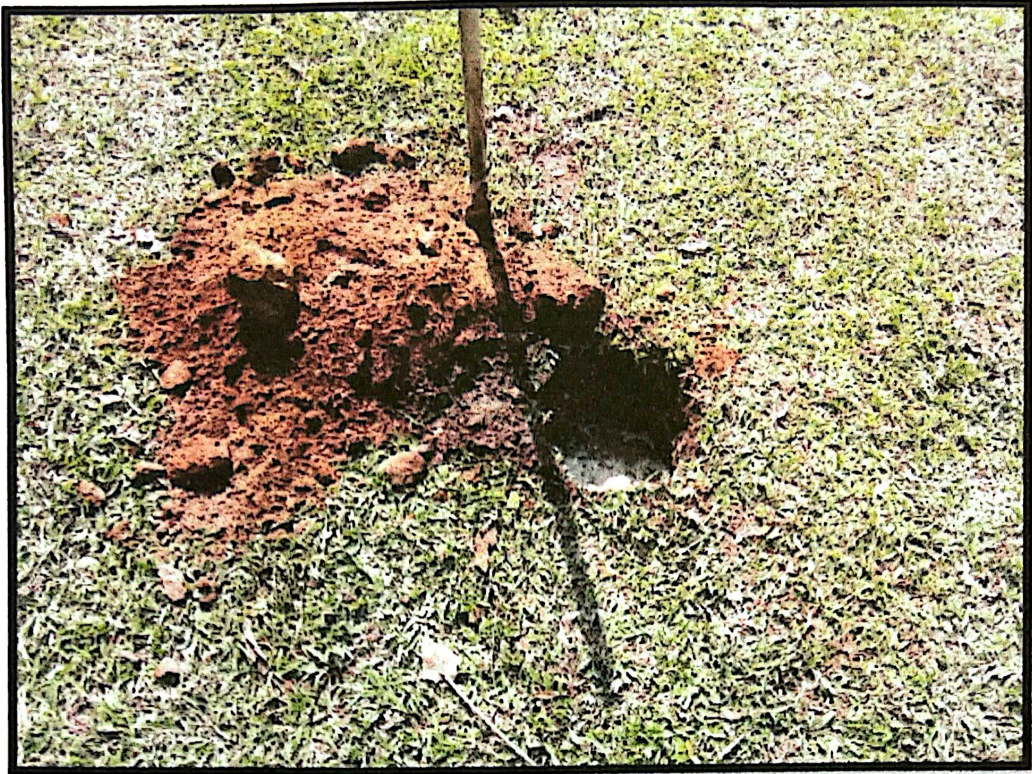
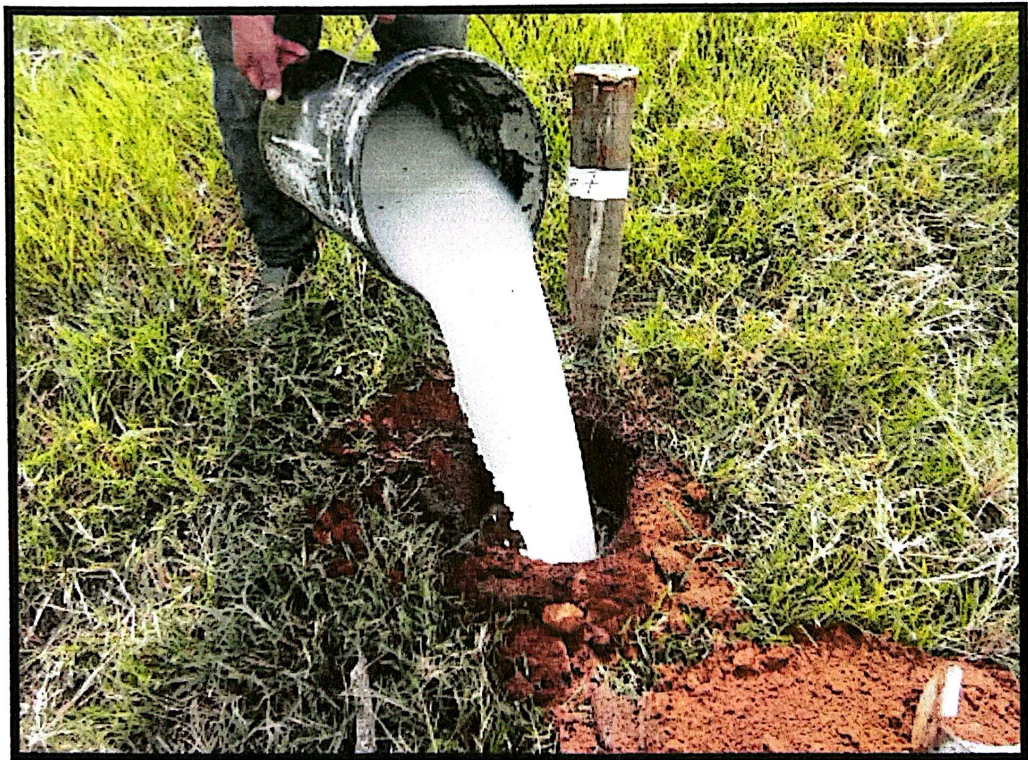
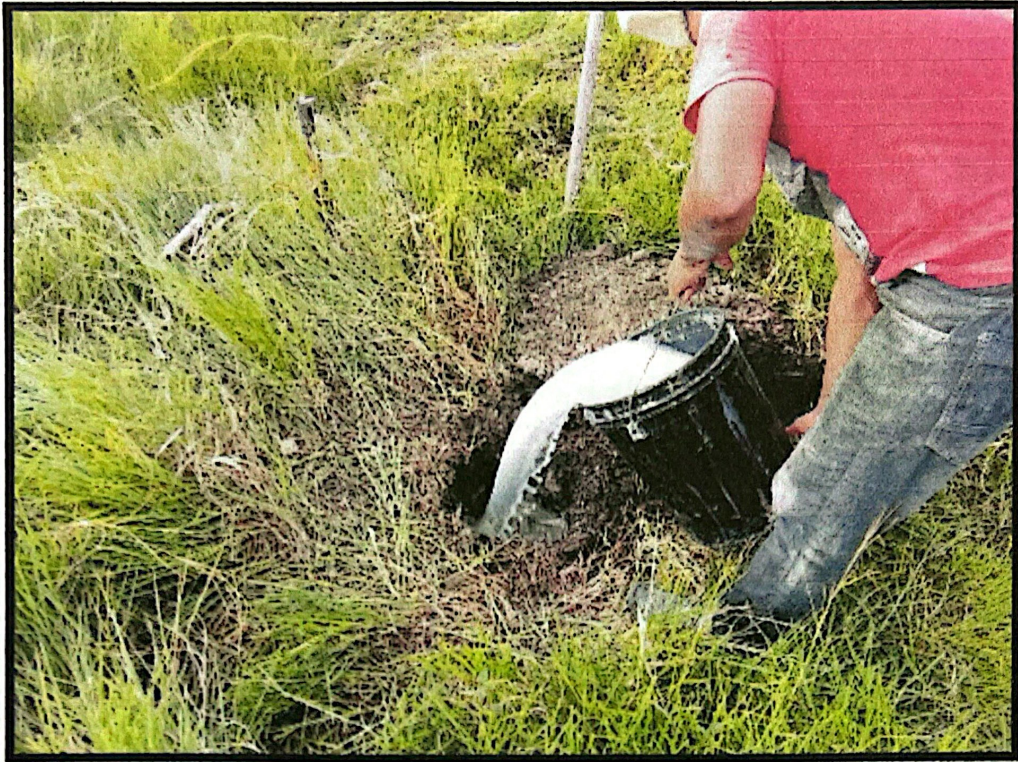
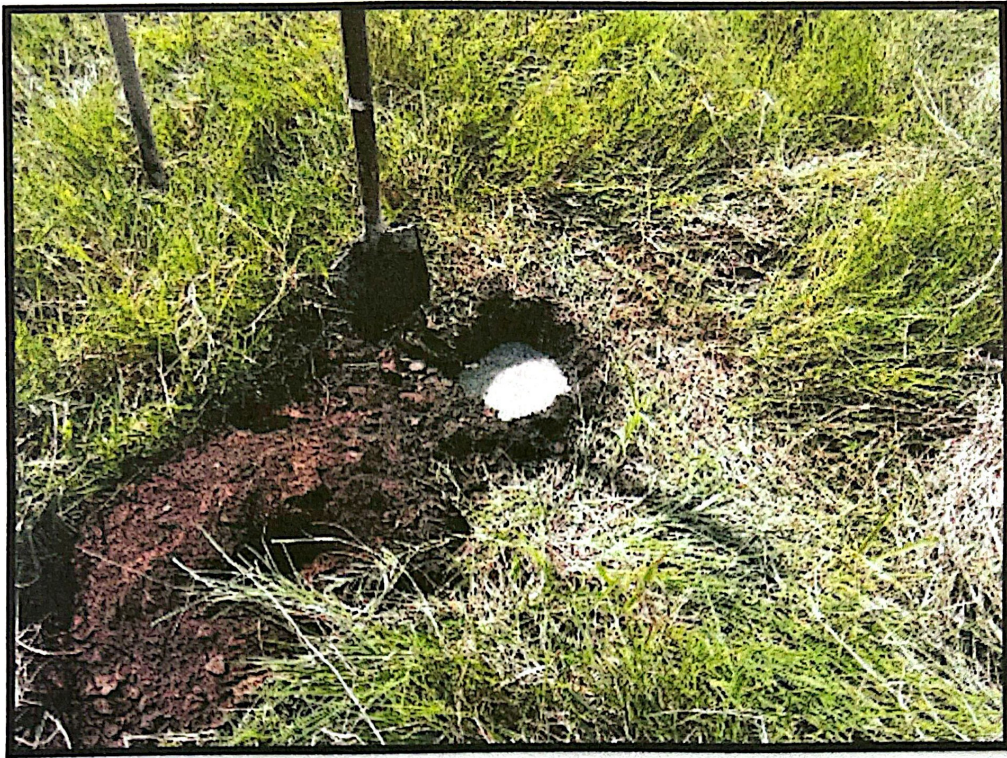
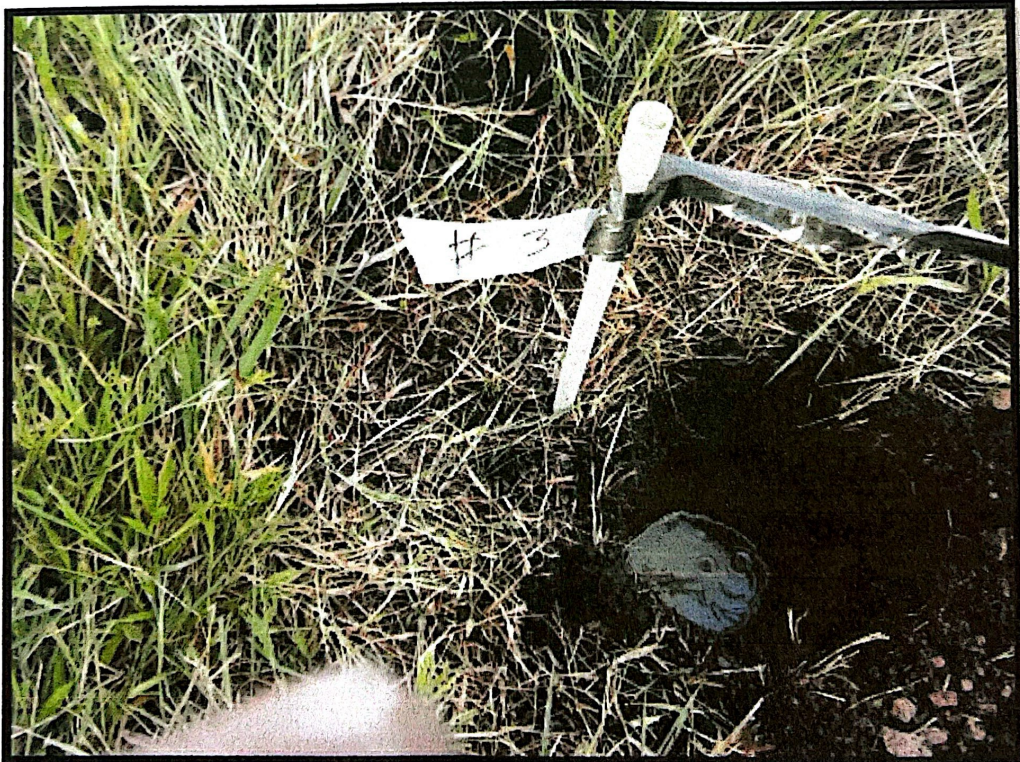
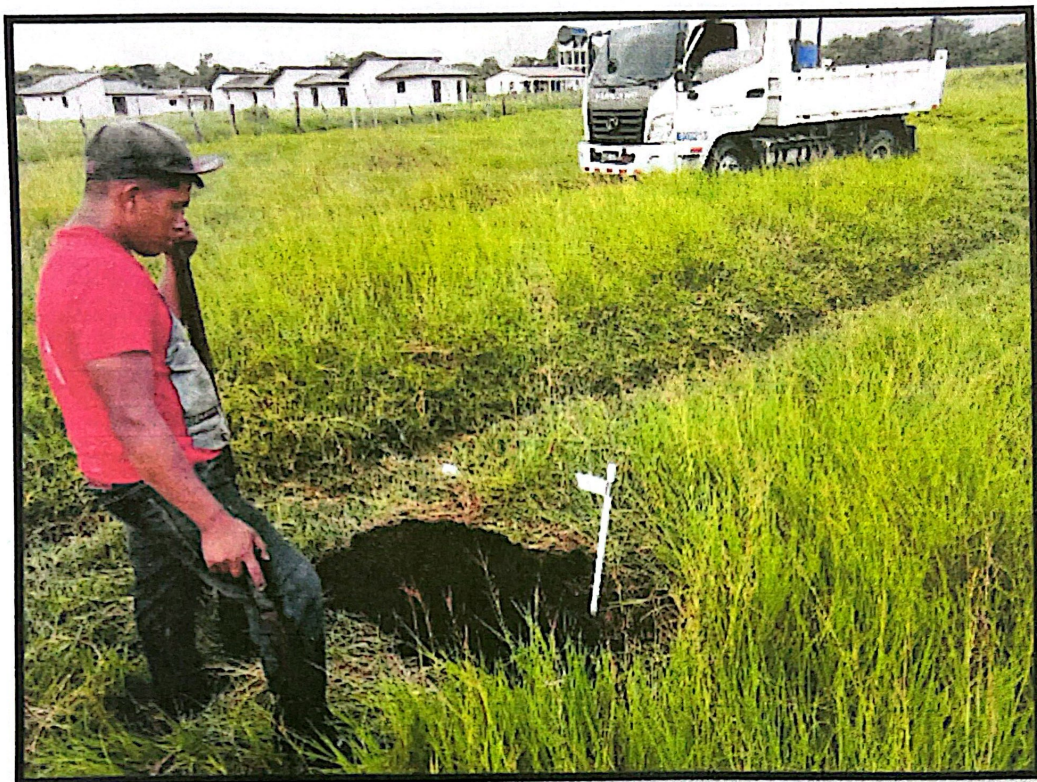
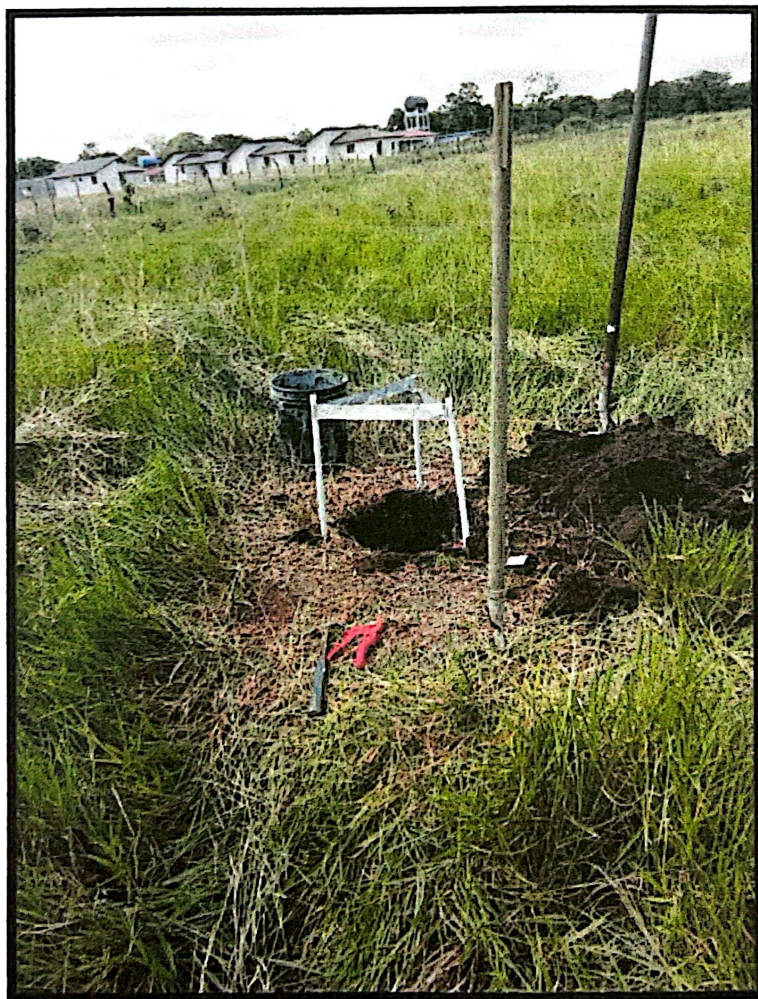
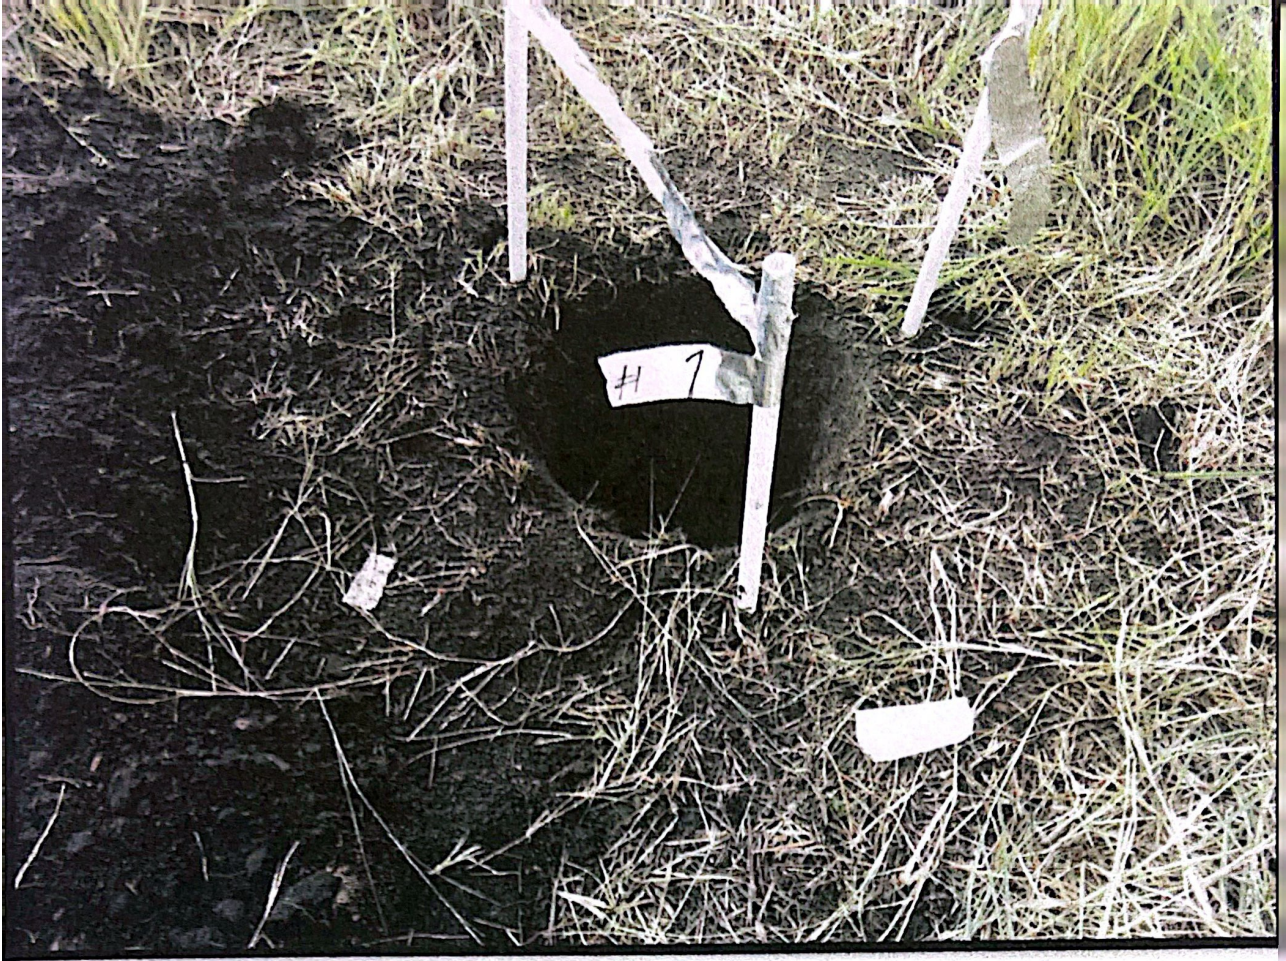
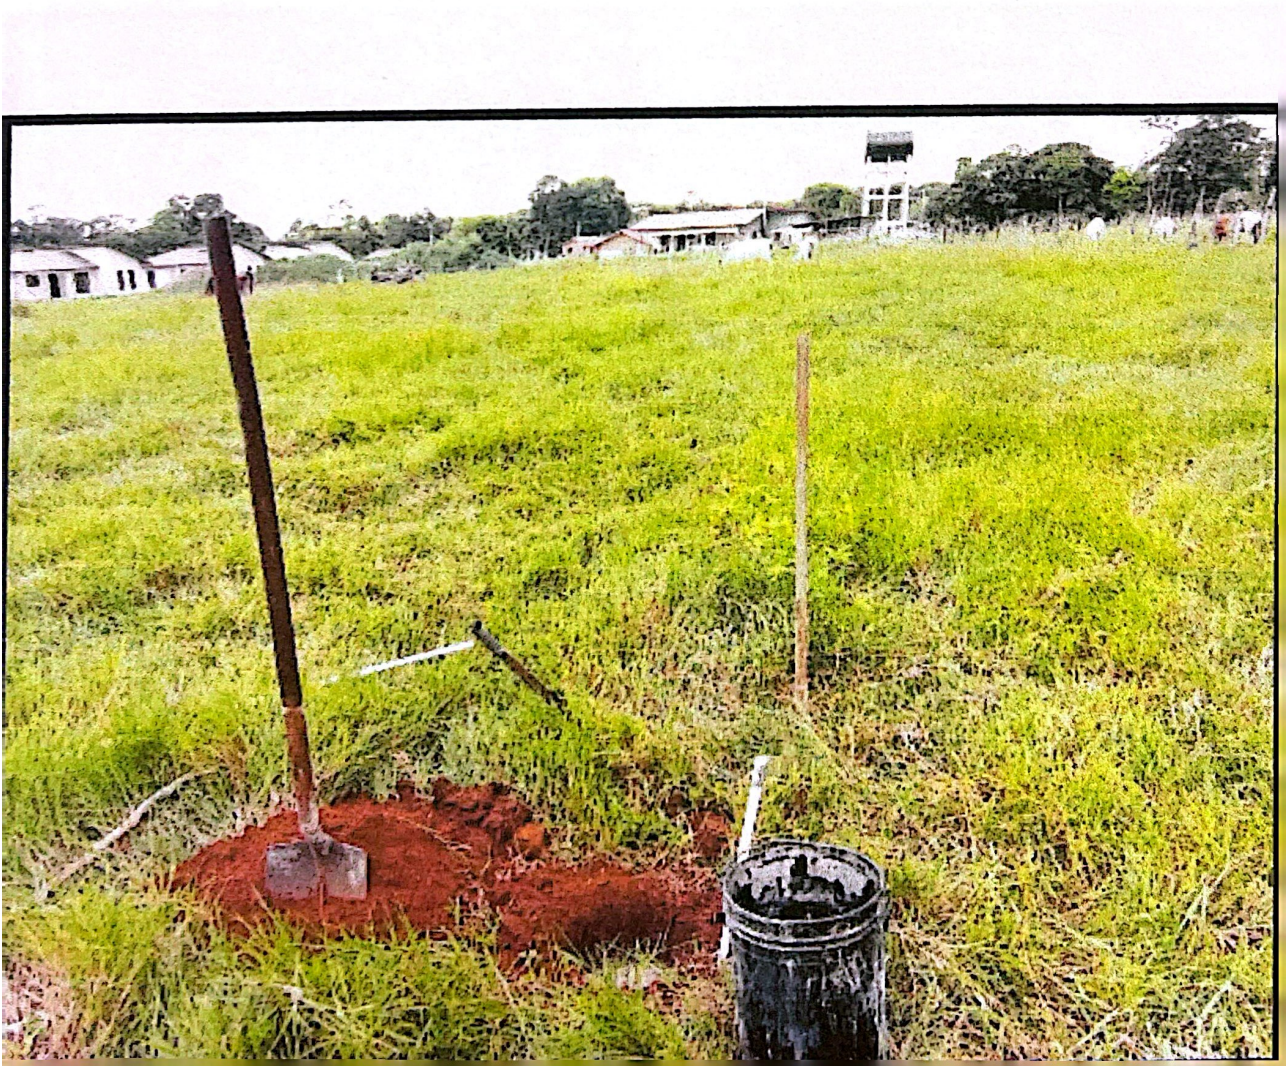
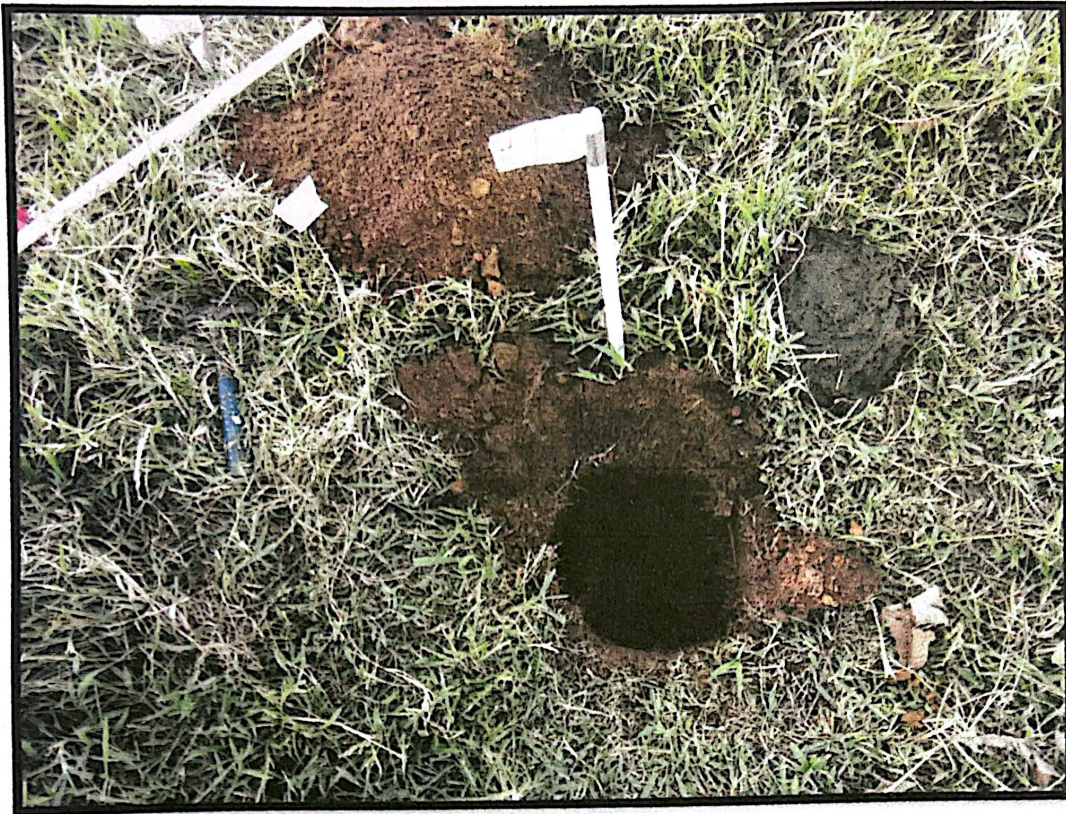
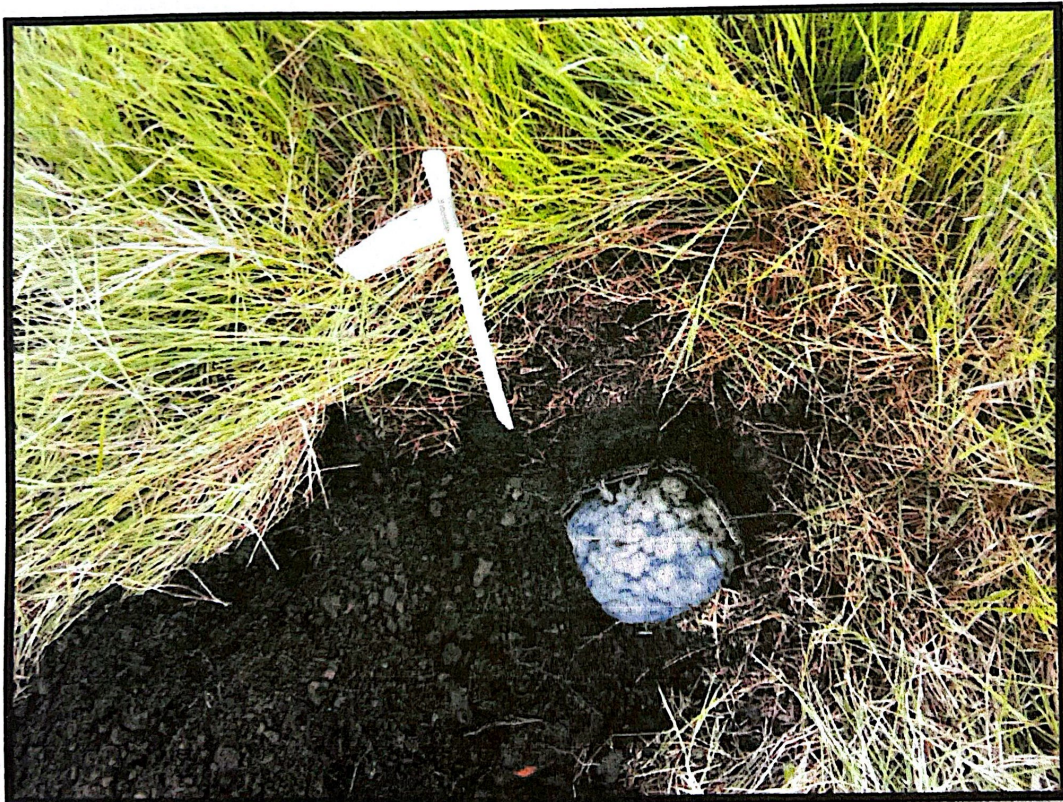
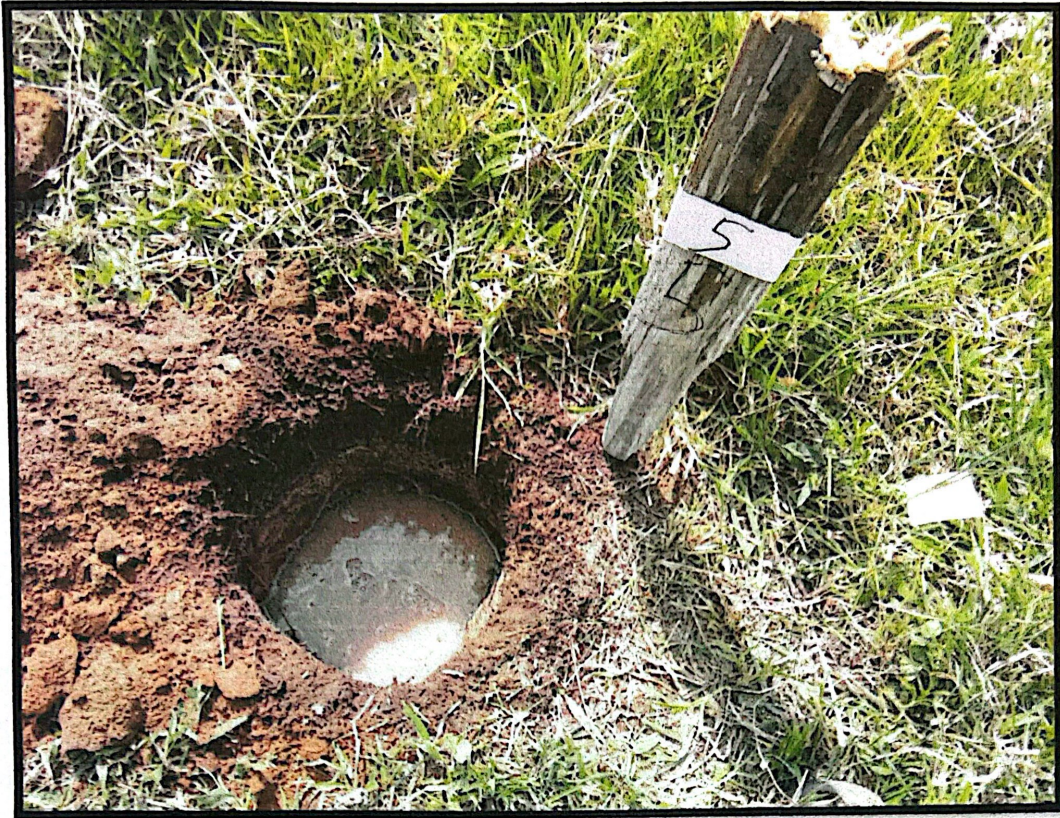
Evidencia fotográfica de los 15 hoyos realizados dentro de la finca 30163347 código de ubicación 4601

Se realizaron quince (15) pruebas en el área destinada como campo de absorción. Los quince hoyos tenían una profundidad de 2 pies y se mantuvo el agua por un periodo de cuatro horas.

PRUEBA	N° DE HOYO	TIEMPO EN MIN.
1	LOTE 1 – MANZANA A	8.00
2	LOTE 8 – MANZANA B	5.72
3	LOTE 38 – MANZANA D	4.73
4	LOTE 49 – MANZANA E	7.13
5	LOTE 54 – MANZANA E	8.96
6	LOTE 17 – MANZANA B	10.00
7	LOTE 58 – MANZANA F	6.88
8	LOTE 20 – MANZANA C	3.69
9	LOTE 34 – MANZANA D	6.53
10	LOTE 46 – MANZANA E	1.69
11	LOTE 62 – MANZANA F	7.56
12	LOTE 74 – MANZANA G	6.29
13	LOTE 69 – MANZANA G	8.00
14	LOTE 65 – MANZANA G	5.80
15	LOTE 63 – MANZANA G	6.05

El tipo de suelo encontrado en el terreno, se clasifica como arcilloso compacta. Según el resultado el terreno es apto para un sistema de drenaje mayor de 25 mts., por consiguiente, deberán tomarse las previsiones necesarias para el diseño de las laterales, según la topografía del terreno.
