VIII. EVIDENCIA FOTOGRÁFICA

Por medio de la presente, se solicitar, como parte del proceso de evaluación y en base a su competencia su opinión técnica sobre el proyecto Cat. I, denominado “**RESIDENCIAL PALERMO**”, cuyo promotor es **INMOBILIARIA CAMIJURA, S.A.**, a desarrollarse en el corregimiento de San Pablo Viejo, distrito de David.

Informe Técnico de Campo N° 013-2023

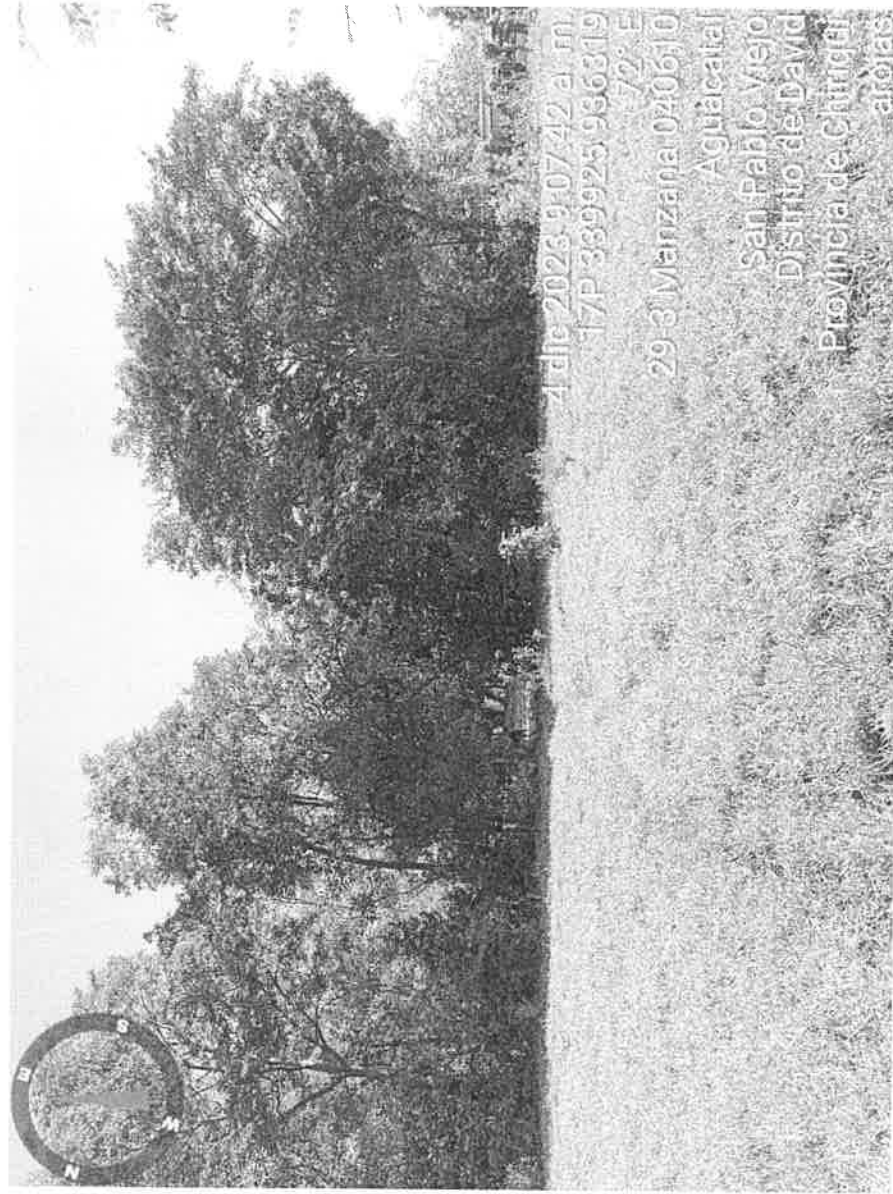
**Figura 2.** Vista del proyecto **RESIDENCIAL PALERMO**, Corregimiento de San Pablo Viejo, Distrito de David, Provincia de Chiriquí, diciembre 2023. Fuente: Arojas.

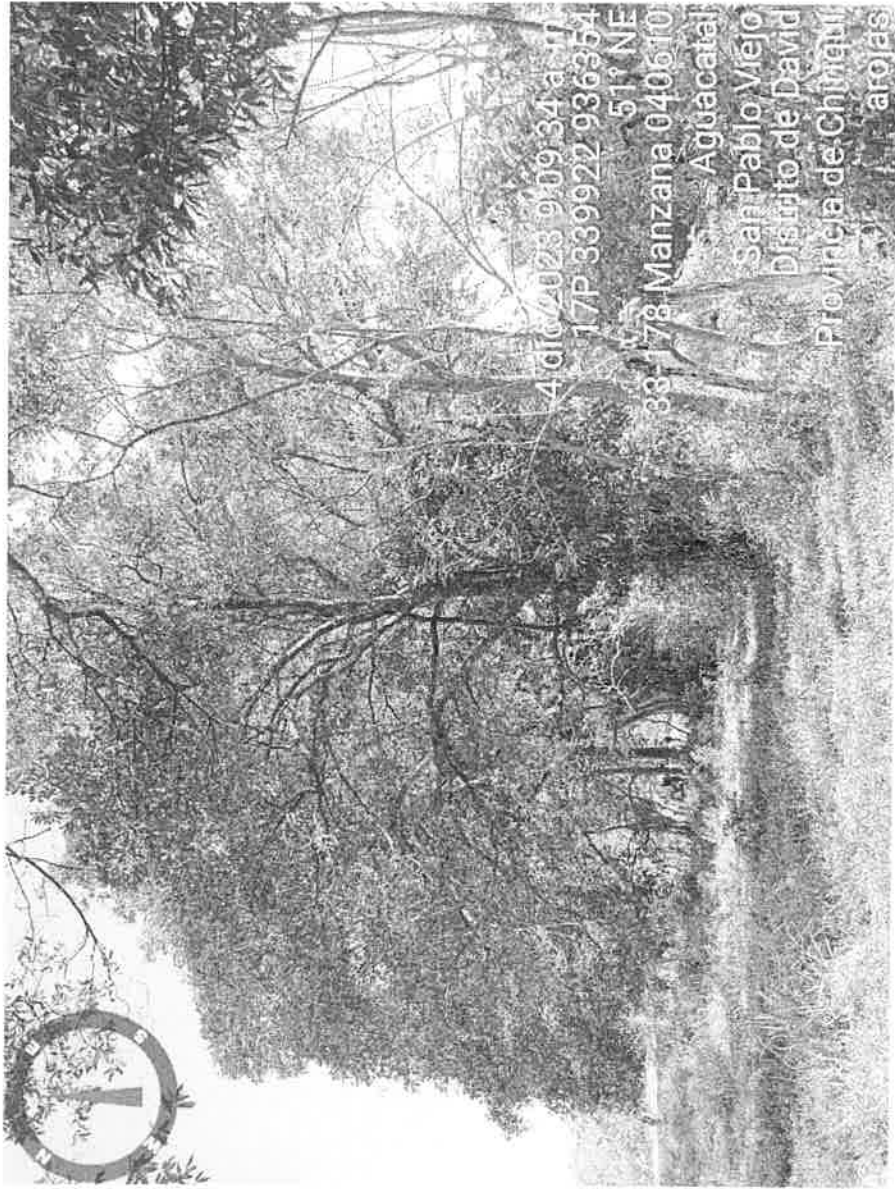
**Figura 3.** Vista de cercas vivas que se encuentran en varios alineamientos del proyecto **RESIDENCIAL PALERMO**, Corregimiento de San Pablo Viejo, Distrito de David, Provincia de Chiriquí, diciembre 2023. **Fuente:** Arojas.

- Árboles dispersos en cerca viva**: estas especies se han desarrollado sin manejo, poseen copas amplias, frondosas; con diámetros y alturas variados. Algunas de las especies observadas fueron: higo, ficus, nance, palo santo, almacigo, mango, macano, entre otras.

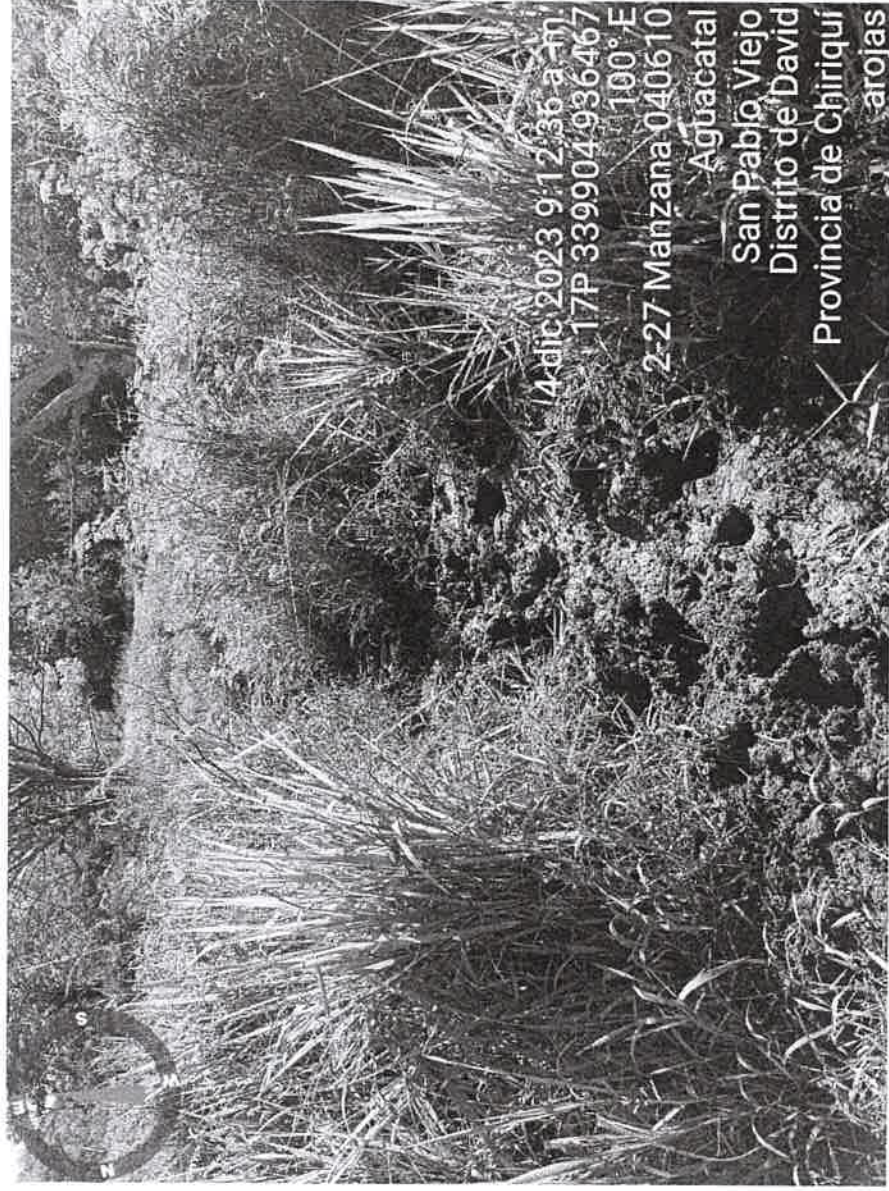
**Figura 6.** Vista de áreas donde se anega agua lluvia por motivos de topografía en el proyecto **RESIDENCIAL PALERMO**, Corregimiento de San Pablo Viejo, Distrito de David, Provincia de Chiriquí, diciembre 2023. **Fuente:** Arojas.

3. Se puede aportar que esta área está cercana a una cadena de cerros el más cercano el Cerro San Carlitos, por lo que el movimiento de las aguas de lluvias ya sean por drenajes naturales o por la misma diferencia de topográficas, puede ocasionar que estas áreas más bajas se saturen por el agua que escurre de la parte superior del cerro hacia la parte más baja área del proyecto Por lo que puede ser que lo que observaron en campo fuese un afloramiento de las épocas de inviernos, debido a la saturación de los suelos.

6. El proyecto deberá implementar un buen sistema de evacuación de las aguas pluviales de forma que las mismas evacuen de forma correcta hacia el colector principal Quebrada El Cerro/ Quebrada Paso Mina, sin perjudicar a los predios inferiores o colindantes.

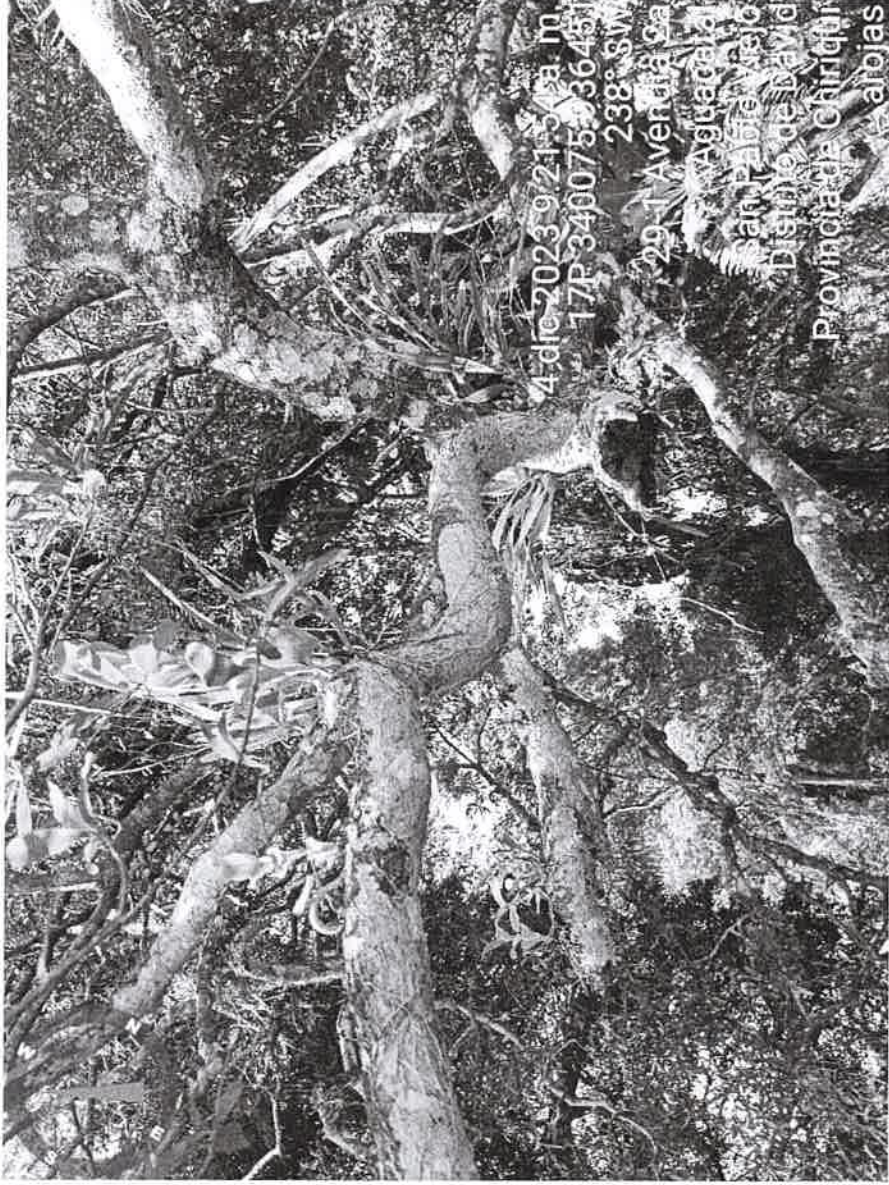
**Figura 7.** Vista de orquídeas que se encuentran en varios árboles dentro del proyecto **RESIDENCIAL PALERMO**, Corregimiento de San Pablo Viejo, Distrito de David, Provincia de Chiriquí, diciembre 2023. Fuente: Arojas.

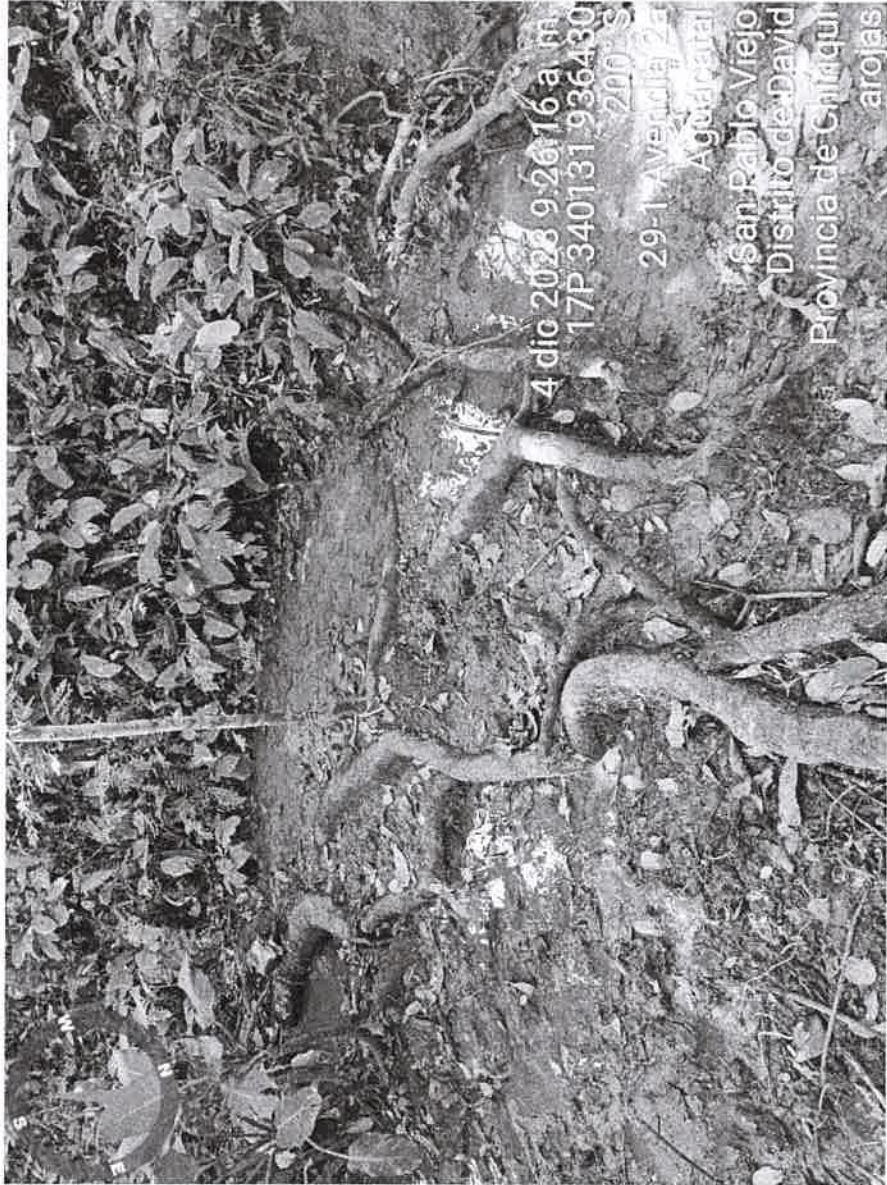
**Figura 8.** Vista de afloramiento de agua que se encuentra dentro del proyecto **RESIDENCIAL PALERMO**, Corregimiento de San Pablo Viejo, Distrito de David, Provincia de Chiriquí, diciembre 2023. Fuente: Arojas.

El proyecto cuenta con área de rastrojo y árboles de gran tamaño en cercas vivas, además, es de suma importancia resaltar que, durante inspección al sitio destinado para el desarrollo del proyecto, se observó un afloramiento de agua que se une a la quebrada Paso Mina (ver imagen 1 y 2).

- Bosque de protección (fuentes hídricas)**: en el área donde se pretende desarrollar el proyecto se observó un afloramiento de agua en la coordenada **340137E - 936431N**, esta área está constituida por arboles dispersos de espave, higo, entre otras.

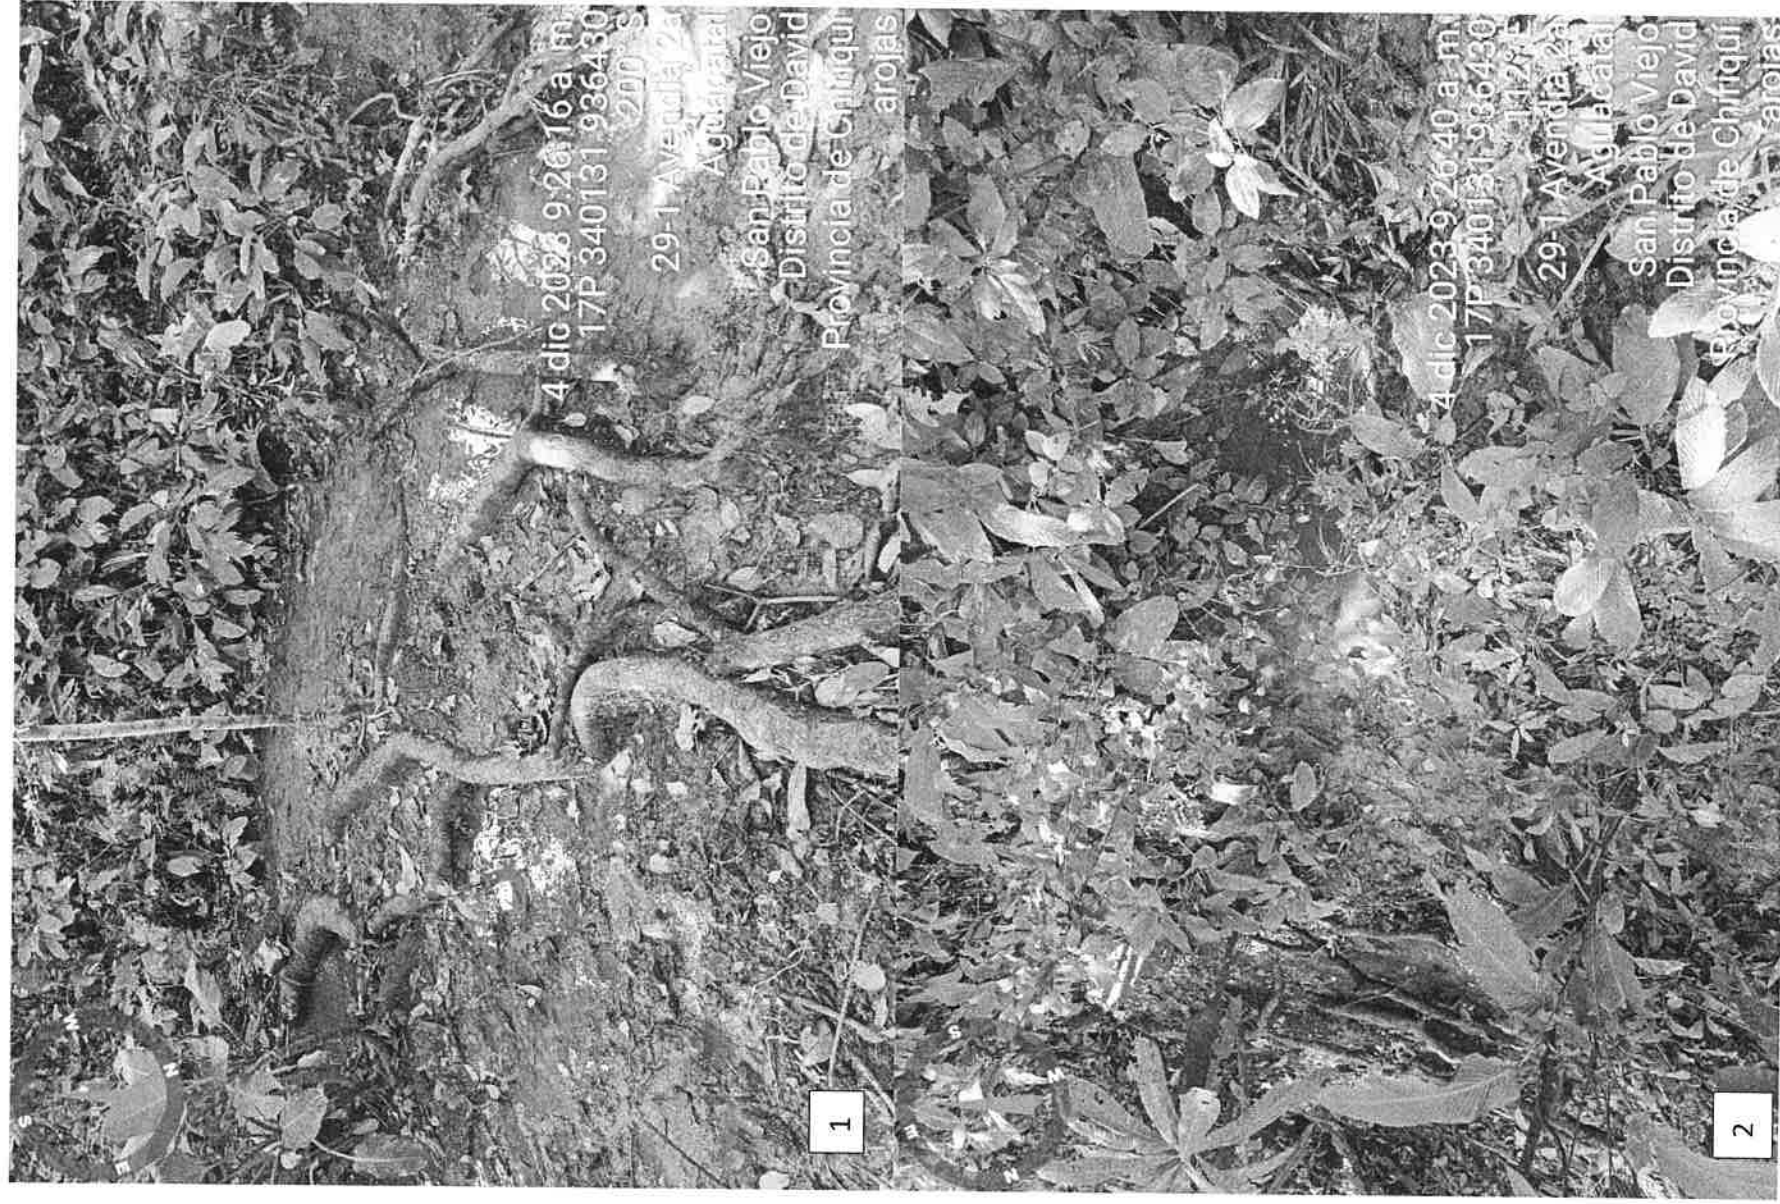
Imagen 1 y 2. Fotografías tomadas durante la inspección donde se observa afloramiento de agua dentro del polígono del proyecto “**RESIDENCIAL PALERMO**”. Diciembre 2023

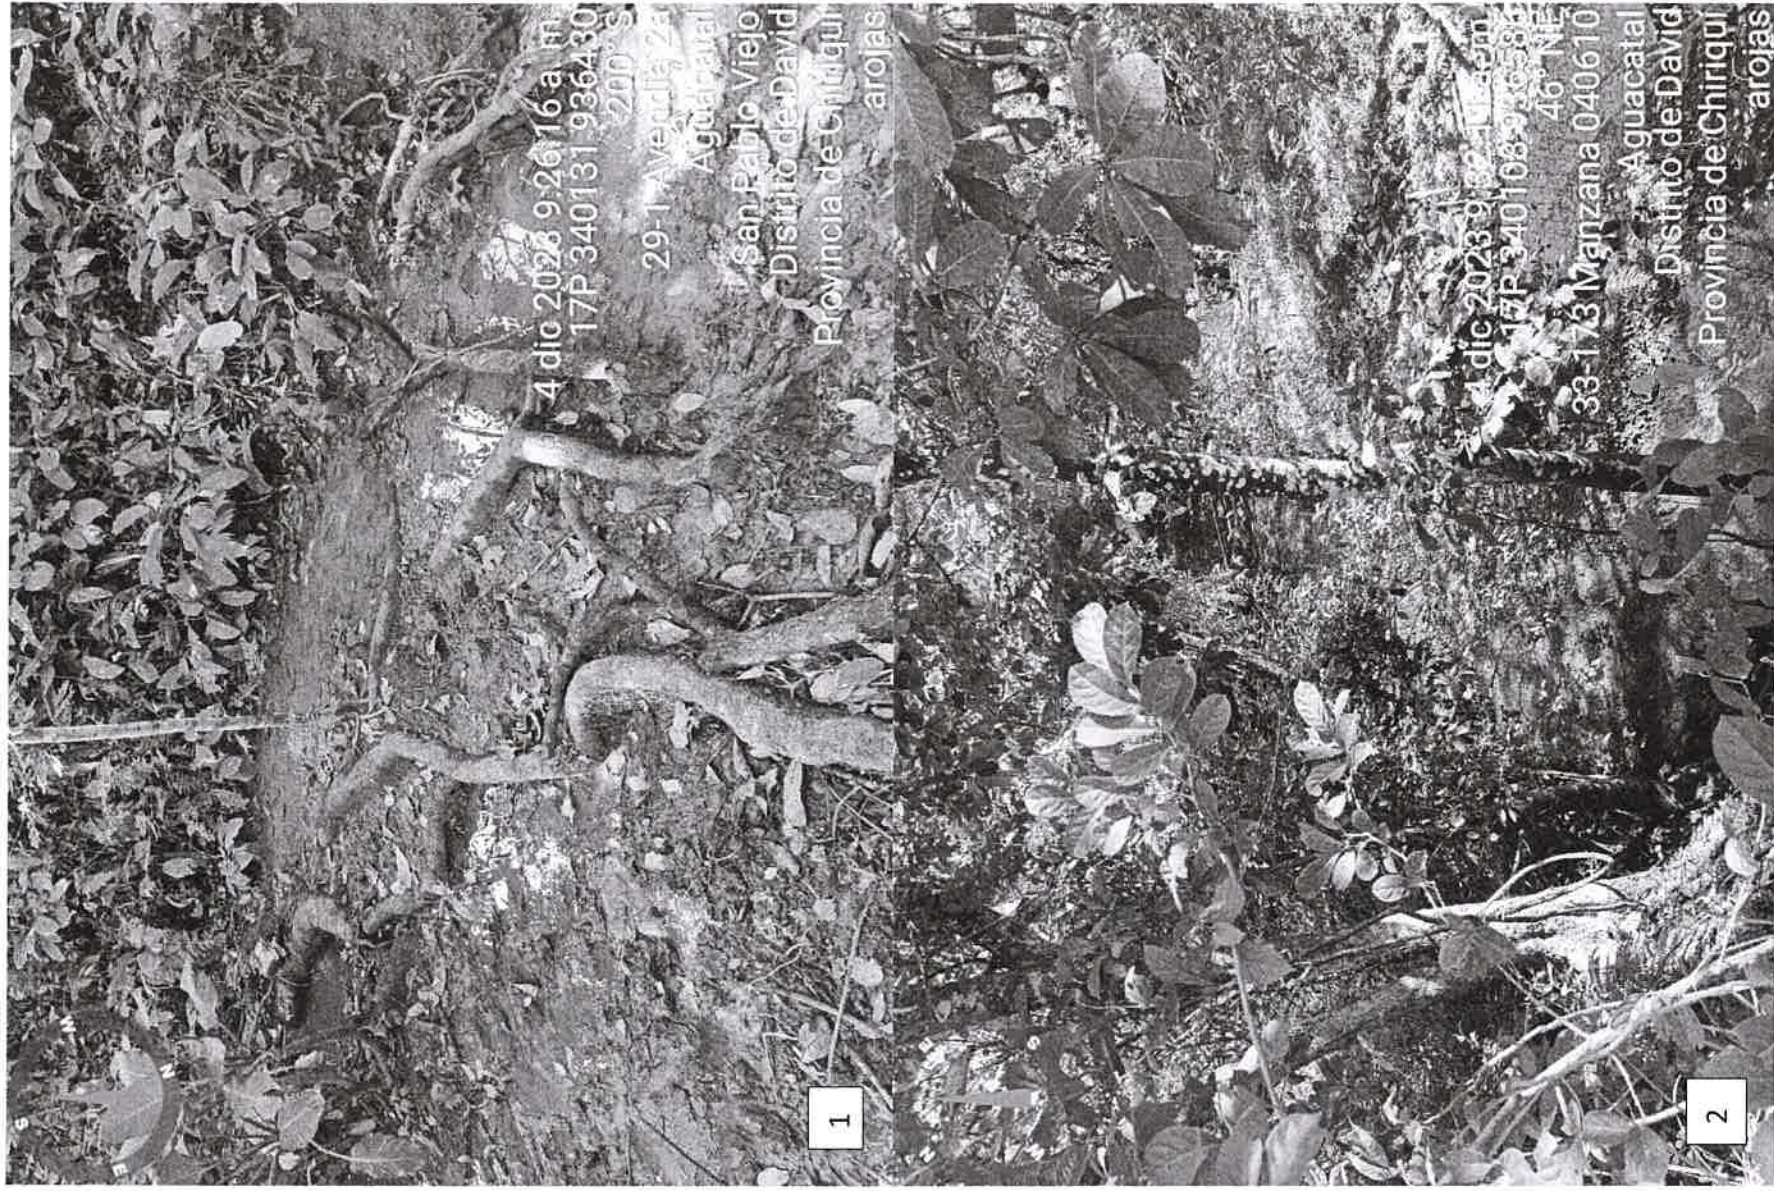
El proyecto colinda con la quebrada Paso Mina, Además, es de suma importancia resaltar que, durante inspección al sitio destinado para el desarrollo del proyecto, se observó un afloramiento de agua que se une a la quebrada Paso Mina (ver imagen 1 y 2).

Imagen 1. Fotografías tomadas durante la inspección donde se observa afloramiento de agua dentro del polígono del proyecto. **Imagen 2.** Fotografía de la quebrada Paso Mina, en el proyecto “**RESIDENCIAL PALERMO**”. Diciembre 2023

2. El proyecto colinda con esta fuente de agua Quebrada el Cerro/Quebrada Paso la Mina, en las hojas topográficas no se muestra que en estas áreas exista algún nacimiento o brazo de la misma que pase por las coordenadas proporcionadas, sin embargo, en las imágenes de Google Earth se aprecia en estas coordenadas, un cordón de coberturas vegetal. que se ha mantenido a lo largo de varios años, y se une a la Quebrada existente.

4. Importante recalcar que proyecto deberá garantizar la prevención para el control de erosión de los suelos hacia la fuente de agua existente que colinda con el proyecto
