**ESTUDIO DE IMPACTO AMBIENTAL
CATEGORÍA I**

**PROYECTO
“DISEÑO, DESARROLLO DE PLANOS, Y CONSTRUCCION DE NUEVO EDIFICIO DE
EDUCACION PRE-MEDIA, INSTALACIONES DEPORTIVAS, CUARTO DE BOMBAS,
GARITA, CALLE DE ACCESO, Y ESTACIONAMIENTOS
PARA EL C.E.B.G. SANTA LIBRADA”**

**SECTOR DE SANTA LIBRADA, CORREGIMIENTO BELISARIO PORRAS,
DISTRITO DE SAN MIGUELITO, PROVINCIA DE PANAMA**

**PANAMA ENVIRONMENTAL SERVICES
REG. NO. 089-99 / Act. 2016**

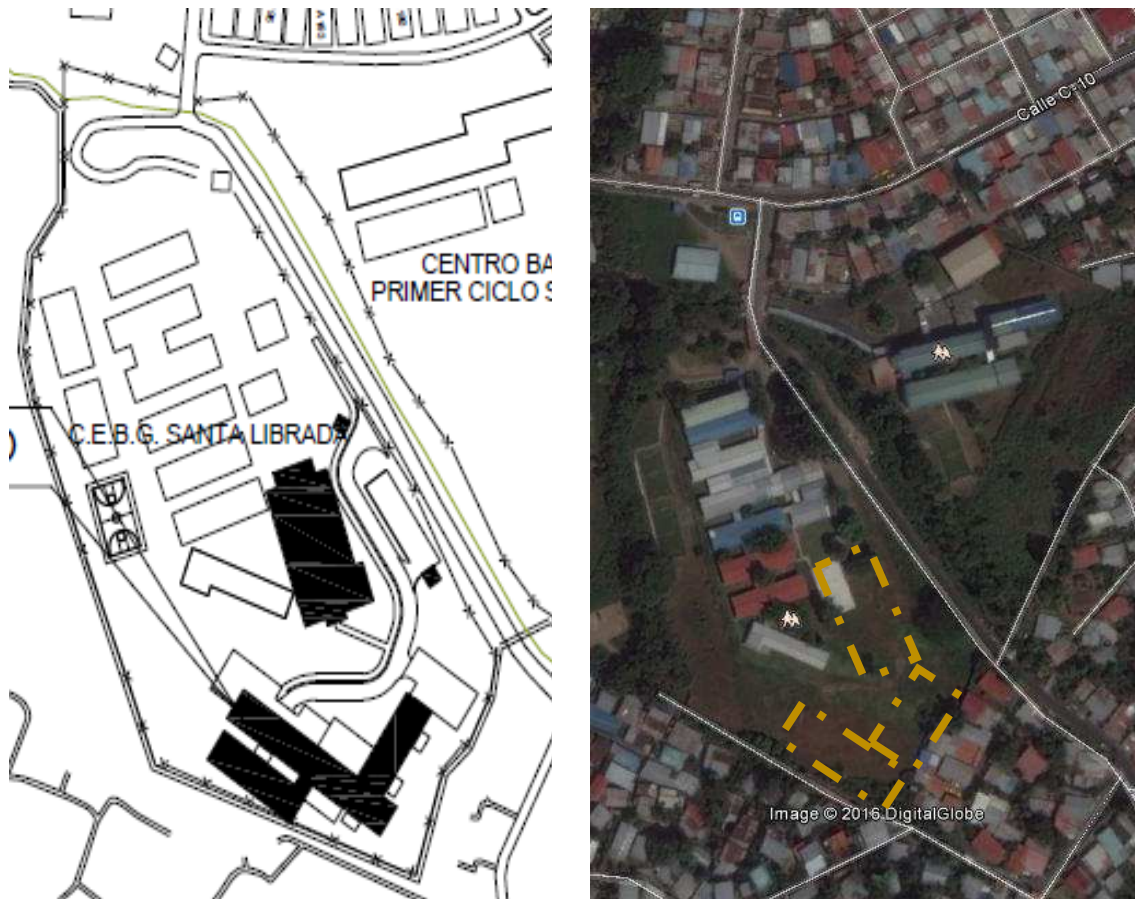
Fig. 5-6. Área a intervenir para la construcción del proyecto.

El terreno destinado para el Proyecto es irregular, con cotas que van de 102msnm a 88msnm, presenta una textura de suelo arcilloso, de bajo contenido nutritivo. El mismo en la actualidad se constituye en el área verde y ociosa del C.E.B.G. Santa Librada que opera en el lugar.

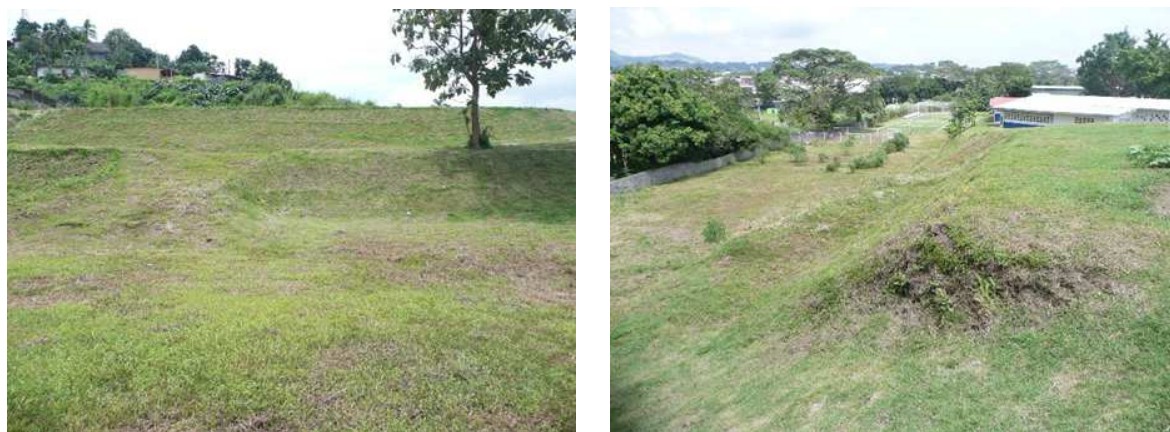
Foto 1-2. Vistas parciales de los diferentes aspectos del terreno.
Fuente: PES, Sept. 2016.

de la superficie presentan aspectos muy degradados por la nivelación del terreno, formando terrazas de laderas que contrarrestan la erosión del suelo.

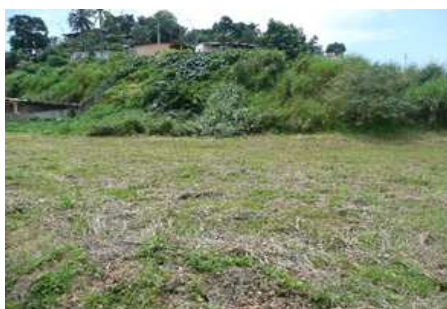
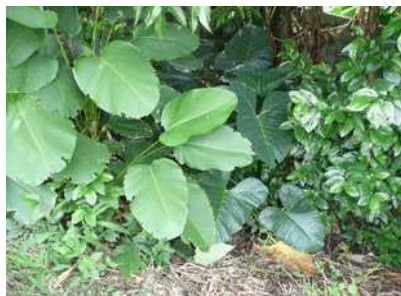
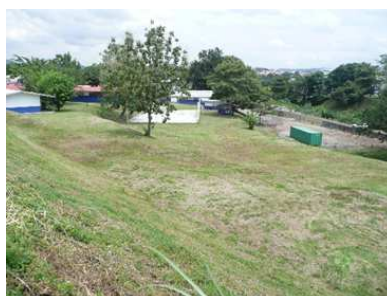
Foto 3-4-5. Vista de los diferentes componentes vegetales dentro del área del proyecto.

b. Herbazales y arbustos: plantas de porte pequeños caducifolios, ocupan grupos pequeños en el interior del proyecto como: el guandú, mango, limón, guanábana, y aguacate. Otro vegetal de tamaño pequeño que no presenta tallo leñoso como: guineos, bijao y otoa, en conjunto han sido cultivados.

c. Árboles ornamentales: Una planta ornamental es aquella que se cultiva y se comercializa con propósitos decorativos por sus características estéticas, como las flores, hojas, perfume, la peculiaridad de su follaje. Además, brinda sombra, refresca el aire circundante, cumplen un rol recreativo el bienestar de sus habitantes y proporciona abrigo para las aves pequeñas. Entre esta se encuentra: el roble, corotú, y el aceituno.

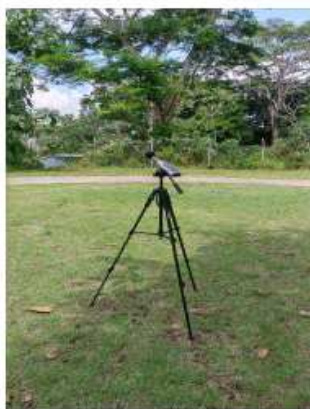
La medición se hizo utilizando la cinta diamétrica, el Clinómetro Suunto para estimar la altura de los árboles y la pendiente de las elevaciones topográficas.

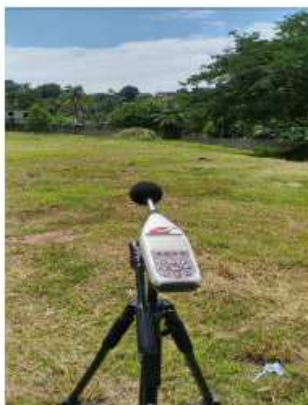
En la superficie se han encontrado 7 árboles \geq de 20 centímetro de diámetros a la altura del pecho (DAP). De estos se han recopilado 5 especies de 5 géneros y 4 familias botánicas. El Cuadro 2, muestra la presencia de dos especies frutales: Mango (*Mangifera indica*) y ciruela (*Spondias purpurea*); y de árboles utilizado para maderas se encuentran: Roble (*Tabebuia rosea*), Corotú (*Enterolobium cyclocarpum*) y el Aceituno (*Simarouba amara*), cuya altura máxima es de 1 a 8 metros, estos árboles con el tiempo sus raíces tubulares pueden levantar o hacer rajar el concreto de cualquier edificio. La presencia de estas especies que en su mayoría se ha dado debido a que las mismas han sido cultivadas por el hombre para fines ornamentales. Aparte de las especies arbóreas cultivadas también existen pequeños grupos de vegetales arbustivas creciendo en los linderos abiertos como: Guandú, el mango, limón, guanábana, bijao, aguacate y los guineos. Las especies gramínea es la que domina la unidad del área y con frecuencia se realiza las limpiezas, pero no llegan a medir más de 0.50 metros de altura cubre un 99.5 % de la totalidad de la superficie. Por lo tanto, por el criterio florístico, la unidad está cubierta por gramíneas. El siguiente cuadro muestra las especies presente dentro de la unidad y que serán taladas para dar al desarrollo de la infraestructura.

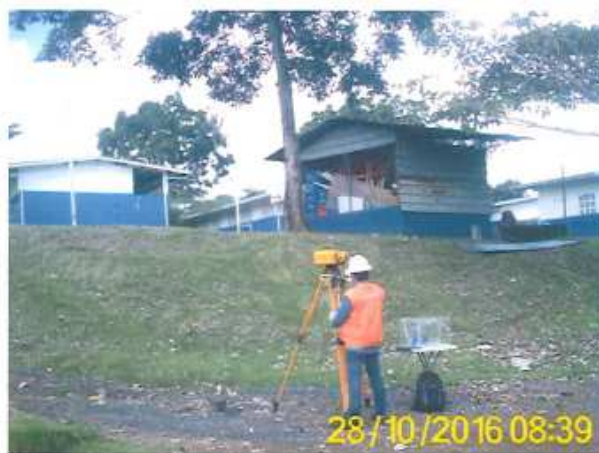
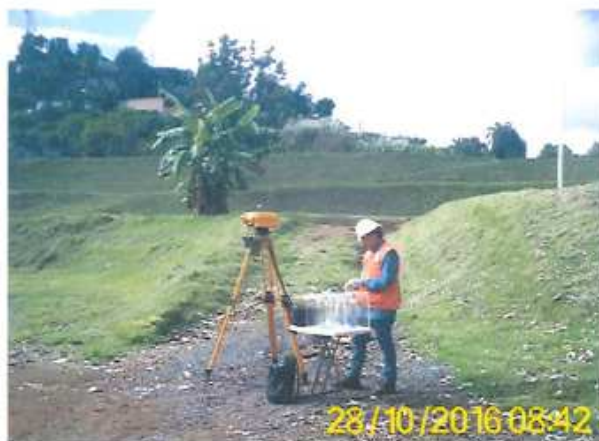
IAQ 581-2016

Monitoreo de Calidad de Aire y Olores Molestos en Área de Proyecto

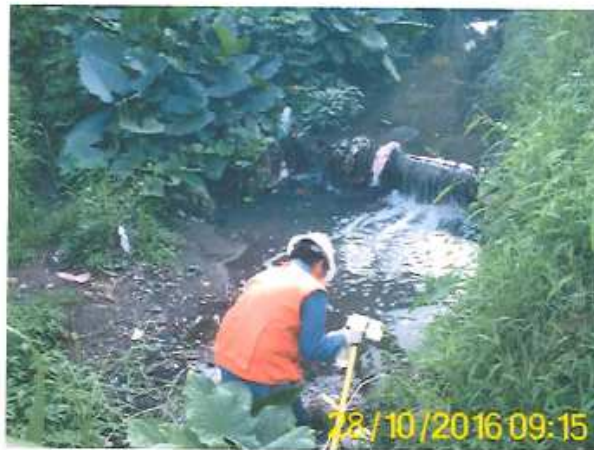
| Componente Ambiental | Impacto | Etapas | Parámetros de calificación | | | | | | | | | | | | (IM) |
|---|--|---|---|---|---|---|---|---|---|---|---|---|---|---|---|
| Suelo | Alteración de las características físico-químicas del suelo. | C-O | - | NNS | 2 | 1 | 4 | 2 | 2 | 2 | 1 | 1 | 4 | 1 | 25 |

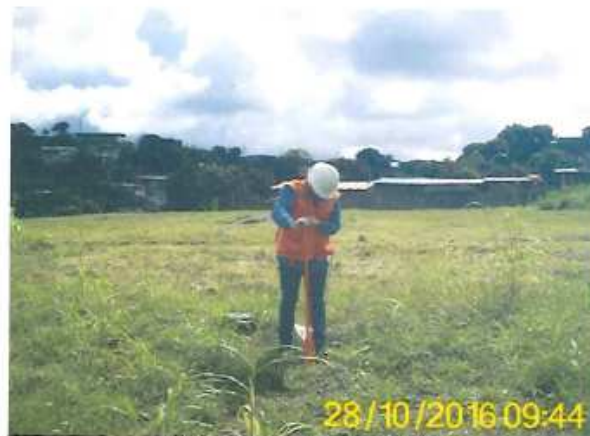
| Componente Ambiental | Impacto | Etapas | Parámetros de calificación | | | | | | | | | | | | (IM) |
|---|--|---|---|---|---|---|---|---|---|---|---|---|---|---|---|
| Agua | Alteración de las características físico-químicas del agua | C-O | - | NNS | 1 | 1 | 4 | 2 | 2 | 2 | 1 | 1 | 4 | 1 | 22 |

Como parte de los estudios, se levantaron dos muestras de suelo para evaluar parámetros como Potencial de Hidrógeno (pH), Materia Orgánica (MO) y Actividad de la Deshidrogenasa (AD); tras lo cual se obtuvieron los Índices de Actividad Microbiológica (IAM) dentro de la Norma. Ver Anexo IX. Caracterización del suelo.

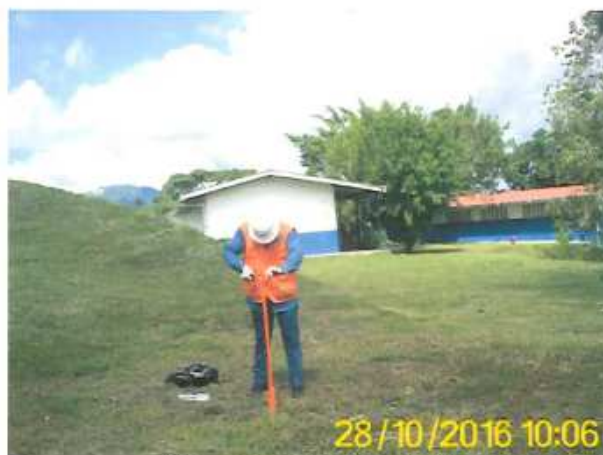
| | Beneficio a la economía | C-O | + | | - | - | - | - | - | - | - | - | - | - | |

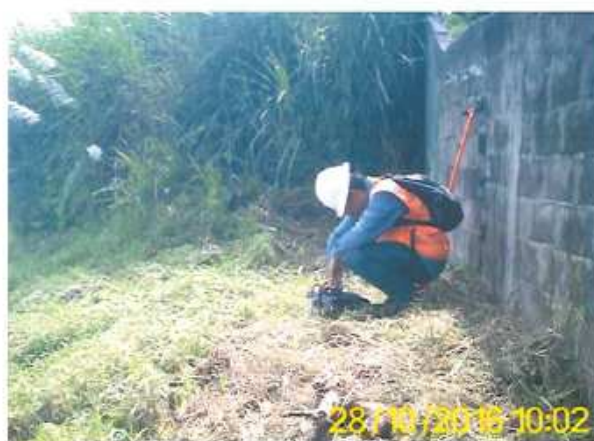
| | Riesgos ocupacionales | C-O | - | NNS | 2 | 1 | 4 | 2 | 2 | 2 | 1 | 1 | 4 | 1 | 25 |

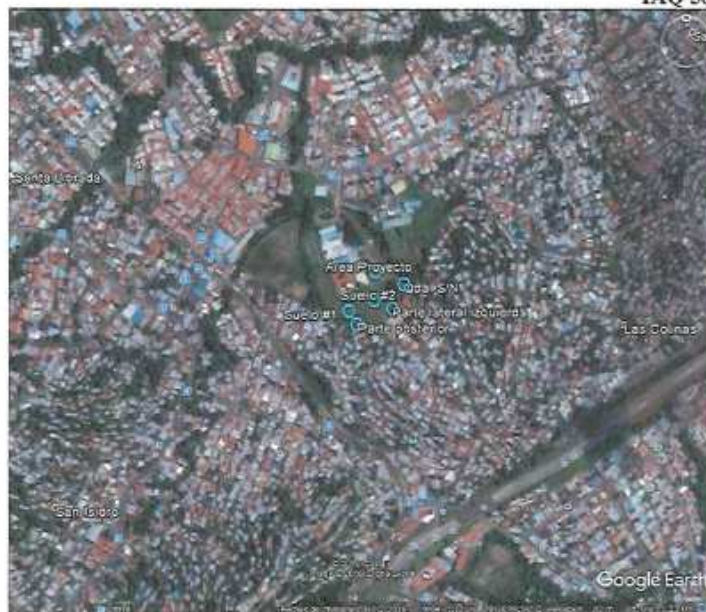
IAQ 581-2016

Imagen Satelital de Sitios de Monitoreo Para Panama Environmental Services
Proyecto Diseño y Construcción Nuevo Edificio Pre-Media
Centro Básico General Santa Librada
San Miguelito, Provincia de Panamá, República de Panamá
El día 28 de octubre de 2016

| Identificación | Ubicación Satelital |
|--|--|
| Muestra de agua de Quebrada Sin Nombre | 17P0664652 UTM1003082 N09°04'17.0" W079°30'06.8" |

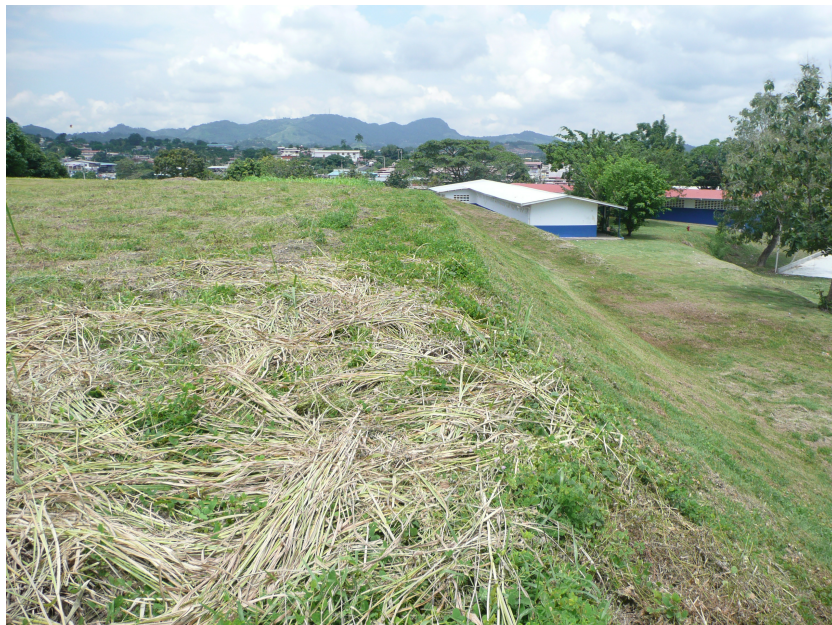
Foto 9-10. Vistas parciales hacia el Norte y Noreste. Nótese las condiciones del terreno donde se desea desarrollar el proyecto.
Fuente: PES / Octubre 2016
