14.6 Informe protección civil

SISTEMA NACIONAL DE PROTECCIÓN CIVIL
DEPARTAMENTO DE PREVENCIÓN Y MITIGACIÓN DE DESASTRES
SINAPROC-DPH-052/ 25-10-2022

"Residencial Villa Parita"

Corregimiento de Parita, distrito de Parita, provincia de Herrera

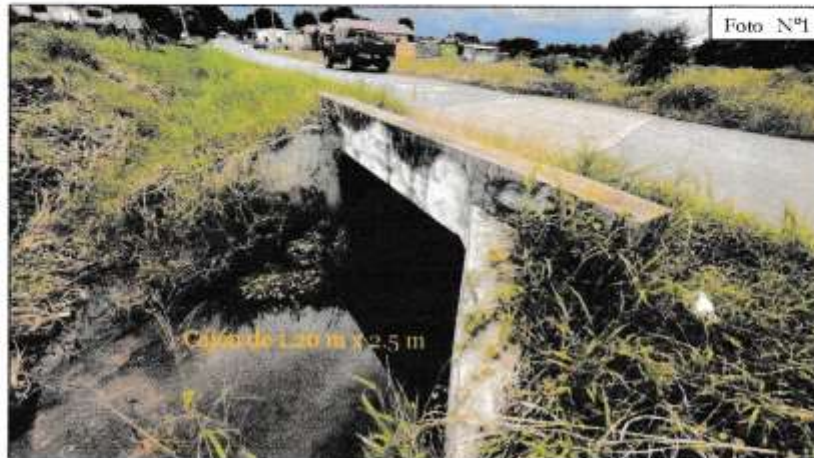
4. El terreno recibe la escorrentía proveniente desde dos zonas distintas.
5. La primera está ubicada al Oeste del terreno y las aguas de esta zona llegan al terreno a través de un cajón pluvial de un metro con veinte centímetros de alto por dos metros con cincuenta centímetros de ancho (1.20 m x 2.50 m) y a través de una tubería de sesenta centímetros (60 cm) de diámetro. Ambos sistemas desalojan la escorrentía en las coordenadas 8.001396° Norte, -80.520070° Oeste.

FOTO N°1: Se observa el cajón pluvial que desaloja las aguas provenientes de la zona al Oeste.

1. Cumplir con las normas urbanísticas y usos de suelos vigentes, y aprobados por el Ministerio de Vivienda y Ordenamiento Territorial.
2. Construir un sistema de recolección de aguas pluviales que garantice la evacuación de esta de una manera segura, eficiente y sin la afectación de terceras personas.

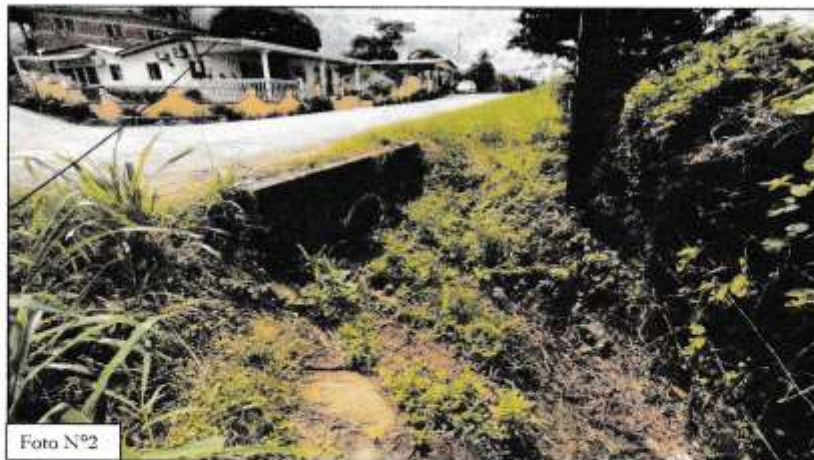
6. La segunda zona es la ubicada hacia el Sur y Este del terreno. Estas desalojan la escorrentía pluvial al terreno, a través de varias tuberías de sesenta centímetros (60 cm) y noventa centímetros (90 cm).

FOTO N°2: Se observa una de las tuberías que desaloja las aguas provenientes del área al Sur del terreno.

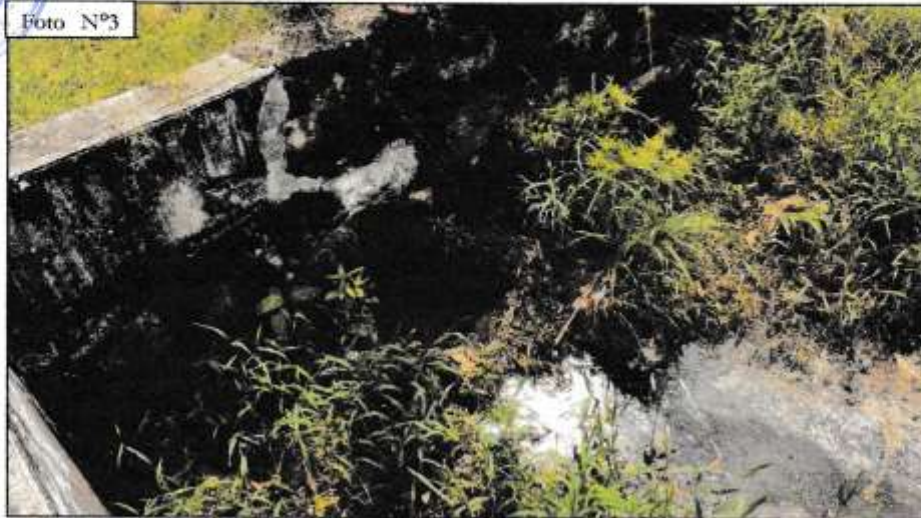
FOTO N°3: Se observa una de las tuberías que desaloja las aguas provenientes del área al Sur del terreno.

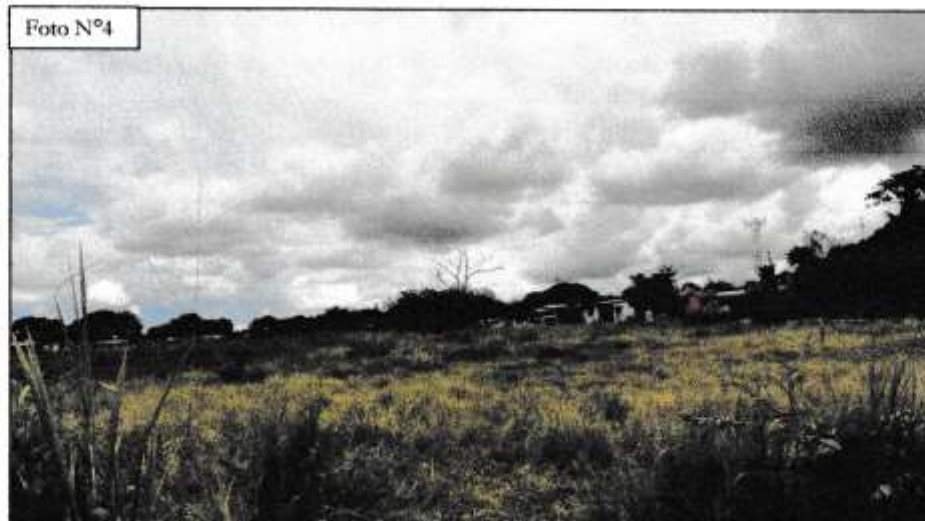
2. El terreno tiene una forma irregular, casi rectangular.
3. La topografía del terreno es bastante plana, con algunas ondulaciones menores. No existen pendientes pronunciadas por lo que no se deben presentar deslizamientos.

10. Por la topografía del terreno no debe haber problemas de deslizamiento.
11. Siempre que el sistema de recolección de aguas pluviales cuente con la capacidad para conducir la escorrentía que llega hasta el terreno y que se mantenga limpio no se deben presentar situaciones de inundación.

FOTO N°4: Se observa la topografía del terreno.
