INFORME DE INSPECCIÓN DE VIBRACIONES AMBIENTALES

PROYECTO: “VILLA PARITA”

CLASIFICACIÓN: INSPECCIÓN DE VIBRACIONES AMBIENTALES

IDENTIFICACIÓN DEL INFORME: 23-32-132-CS-08-LMA-V1

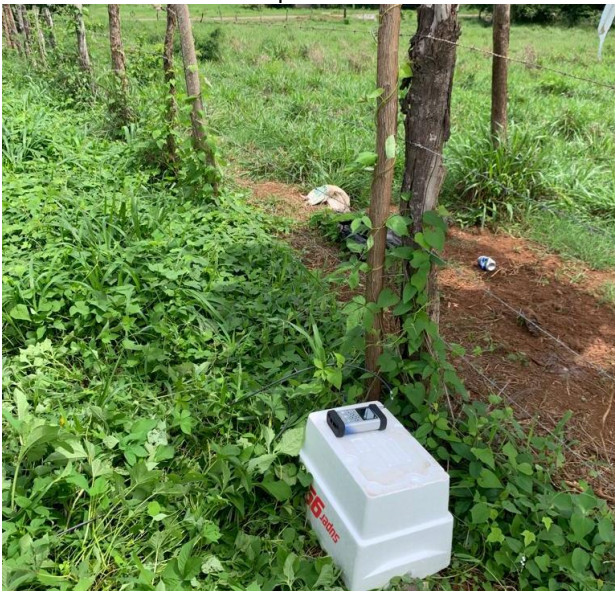
PUNTO 1

Describir ubicación de daños cualitativos y o físicos visibles de la propiedad inspeccionada. (Registrar fotos) No se registran estructuras colindantes al sitio de inspección

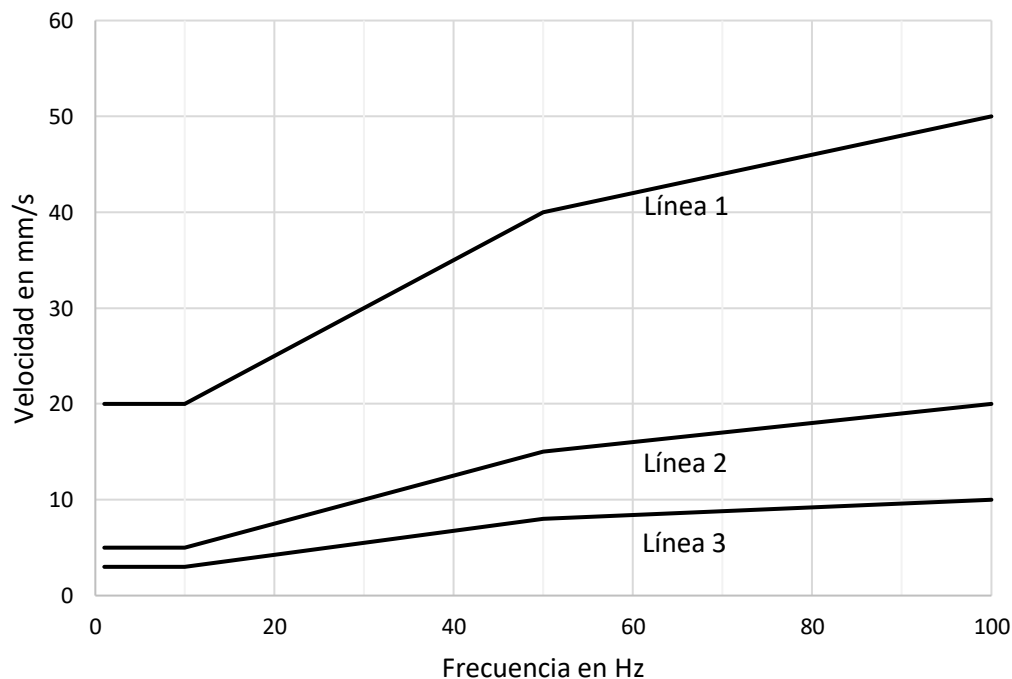
RESULTADOS

DESCRIPCIÓN DE LA FUENTE DE VIBRACIONES					
Tipo de Actividad	Voladuras	NA	Uso de Barrenadoras / perforadoras / tuneladoras	NA	Otros No se han iniciado las labores de construcción. No existen estructuras colindantes
	Hincado de Pilotes	NA	Equipo de compactación: Aplanadoras, rolas, piña etc.	NA	
	Uso extensivo de Equipo Pesado	NA	Excavaciones o fundaciones profundas	NA	
DURACIÓN: Mientas duren las labores de construcción					
Si la inspección corresponde a la línea base antes de iniciar el proyecto. Describir condiciones generales de posibles fuentes cotidianas de generación de vibraciones					
VALORES REGISTRADOS					
Velocidad Pico de Partículas (PPV)					
Info	Start	Ch1, HP	Ch2, HP	Ch3, HP	Ch1, HP
✓ Main cursor	2.930	0.008	0.007	0.018	0.0004
					0.00002

De acuerdo a la Norma aplicable DIN4150, según la estructura inspeccionada el valor máximo de velocidad para un rango de frecuencia de 1 a 10 Hz debe ser igual o inferior a 5 mm/s y el valor registrado es de 6 mm/s; para el rango de frecuencia comprendido entre 10 y 50 Hz el valor de velocidad debe estar entre los 5 y 15 mm/s, el valor máximo registrado fue de 4 mm/s y para las frecuencias entre 50 a 100 Hz el valor de velocidad máximo debe estar entre 15 y 20 mm/s y el máximo registrado fue de 0.1 mm/s.
