ESTUDIO DE PERFILACIÓN DE FONDO MARINO EN EL AREA DONDE SE UBICARÁ MUELLE MULTIPROPOSITO EN LAS MELLIZAS, PUERTO ARMUELLES, BARÚ, CHIRIQUÍ.

Fecha: Agosto 2023

Informe de campo: Perfilación – Las Mellizas – Puerto Armuelles

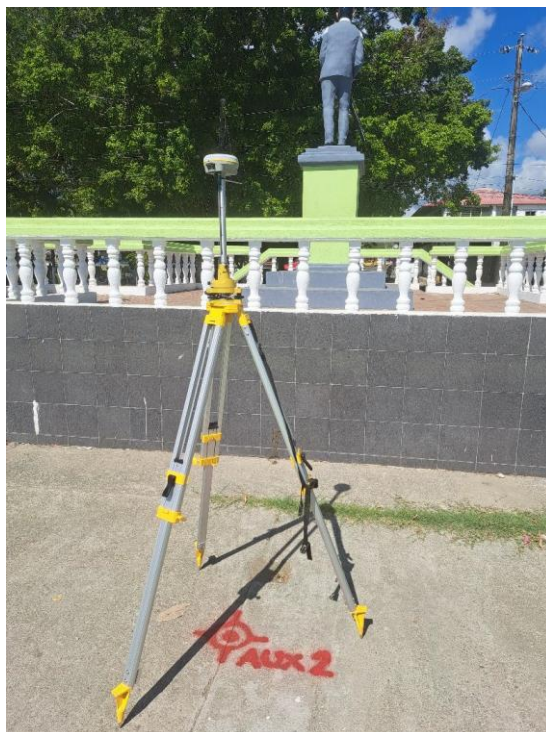
- Traslado de la lancha hidrográfica al área del proyecto.
- Verificación de coordenadas de GPS con respecto al punto de amarre. Se utilizó el equipo GPS en configuración RTK y amarrado al punto de control AUX-2 que se encuentra frente al monumento del Coronel Armuelles, en el parque del pueblo.

Coordenadas

AUX-2

Norte: 914799.268

Este: 295282.516

Elev: 4.56m

Pudimos comprar las coordenadas del punto de referencia y obtuvimos valores sub-métricos, que según las normas OHI cumplimos con los estándares de medición horizontal.

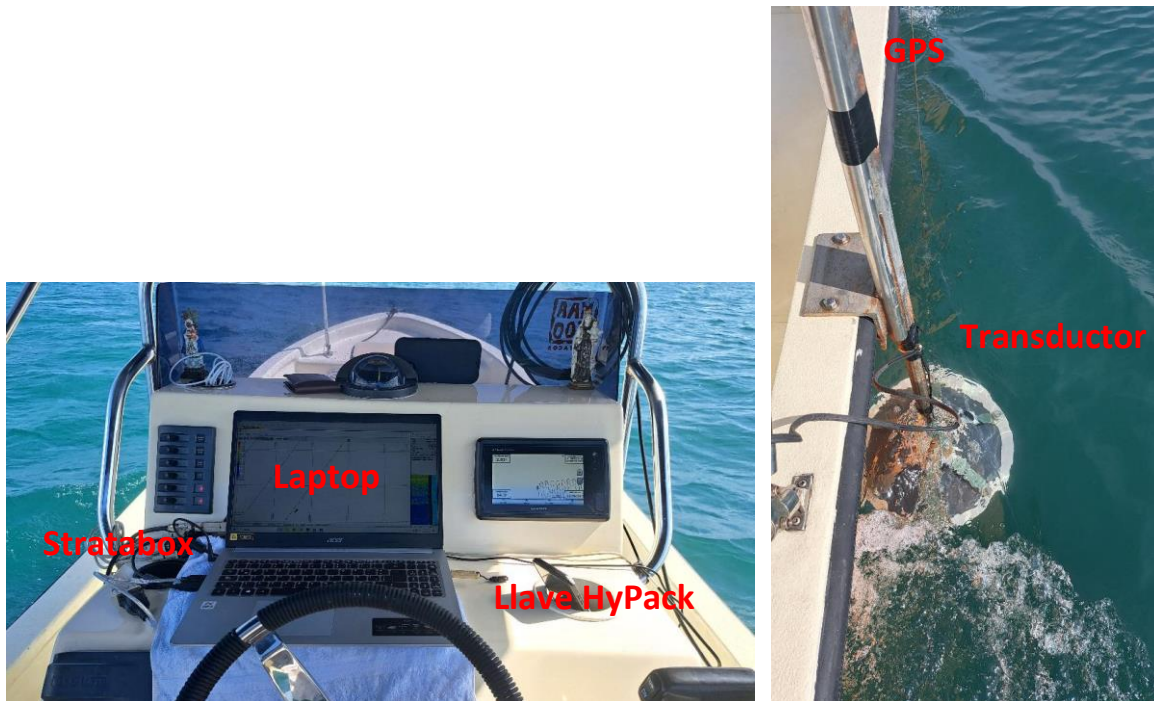
Ejemplo de Instalación de los equipos en la embarcación

Instalación de equipos en la embarcación hidrográfica, se debe tener en cuenta que la instalación de cables se hará de forma tal que evite accidentes o desconexiones involuntarias por el paso de las personas dentro de la lancha y ya cuando nos encontramos en el área de trabajo.

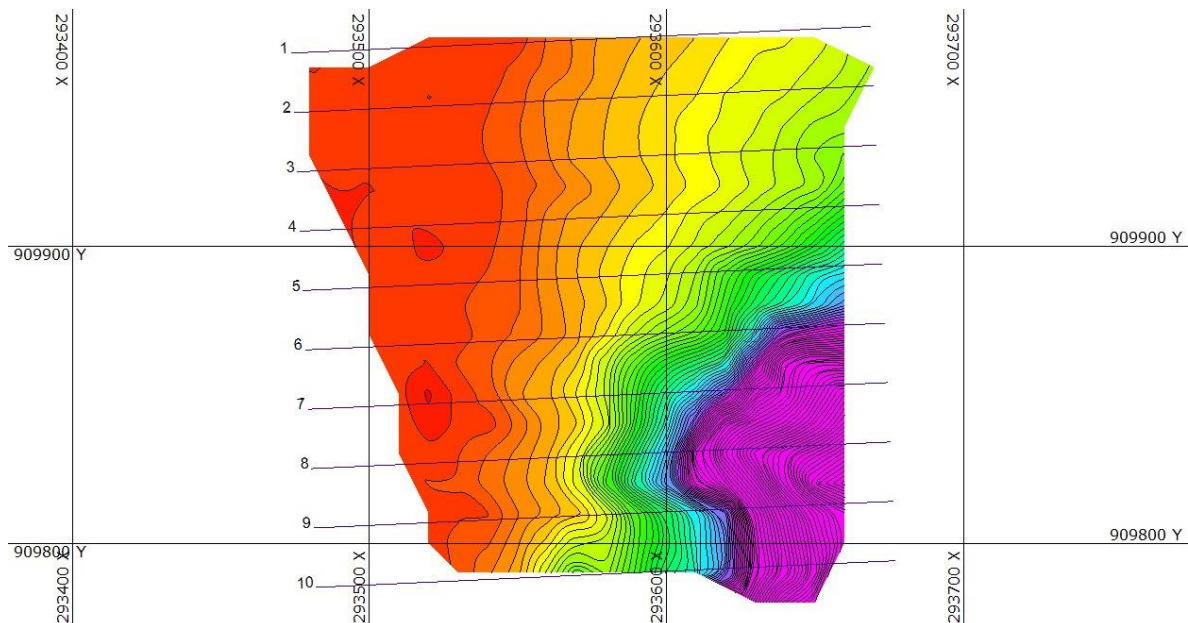
Data cruda levantada – Profundidad de fondo marino

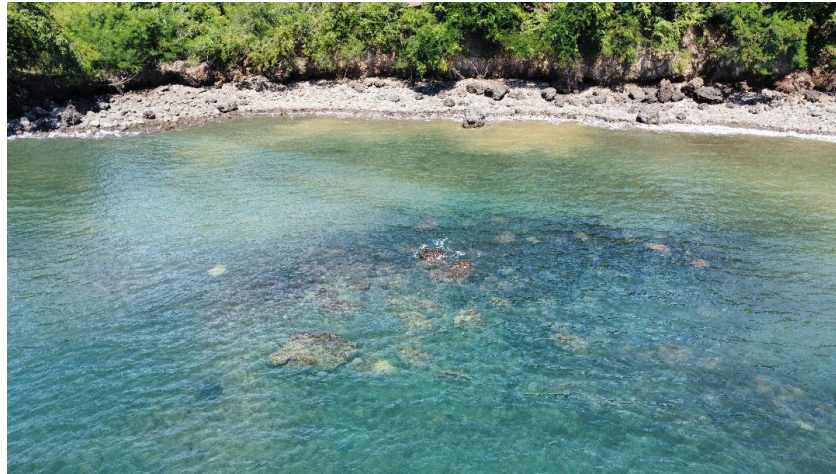
En el área más cercana a la orilla (75m hacia costa) encontramos afloramiento de rocas superficial y sobre fondo marino, por su ubicación y formación consideramos que en algún momento fue parte de la costa y que la misma fue producto de derrumbes y quedó en la orilla como montículos rocosos, llegamos a esta conclusión porque ubicamos el mismo tipo de formación rocosa en la costa estudiada.

Poco a poco, y por efectos naturales la costa se fue arrasada por oleajes y dejando las rocas de mayor tamaño en el área.

- En cuanto a la perfilación de los estratos de fondo marino, en la parte interna más cercana a la costa encontramos unas acumulaciones de rocas sueltas muy expuestas (se presentan durante las mareas bajas), por las características de la costa, pareciera que fueron en algún momento parte de los terrenos de la costa y los mismos por efecto de las olas fueron socavándose cayendo al mar, perdiéndose todo el material suelto (arenas y tierra suelta) quedando expuesto las rocas de dimensiones significativas por encima de la línea de marea baja.
