## AMPLIACIÓN DE INFORMACIÓN N° 2

ESTUDIO DE IMPACTO AMBIENTAL CATEGORÍA II -  
PROYECTO PH LA FORESTA  
PROMOTOR: SOCIEDAD URBANIZADORA DEL CARIBE, S.A.

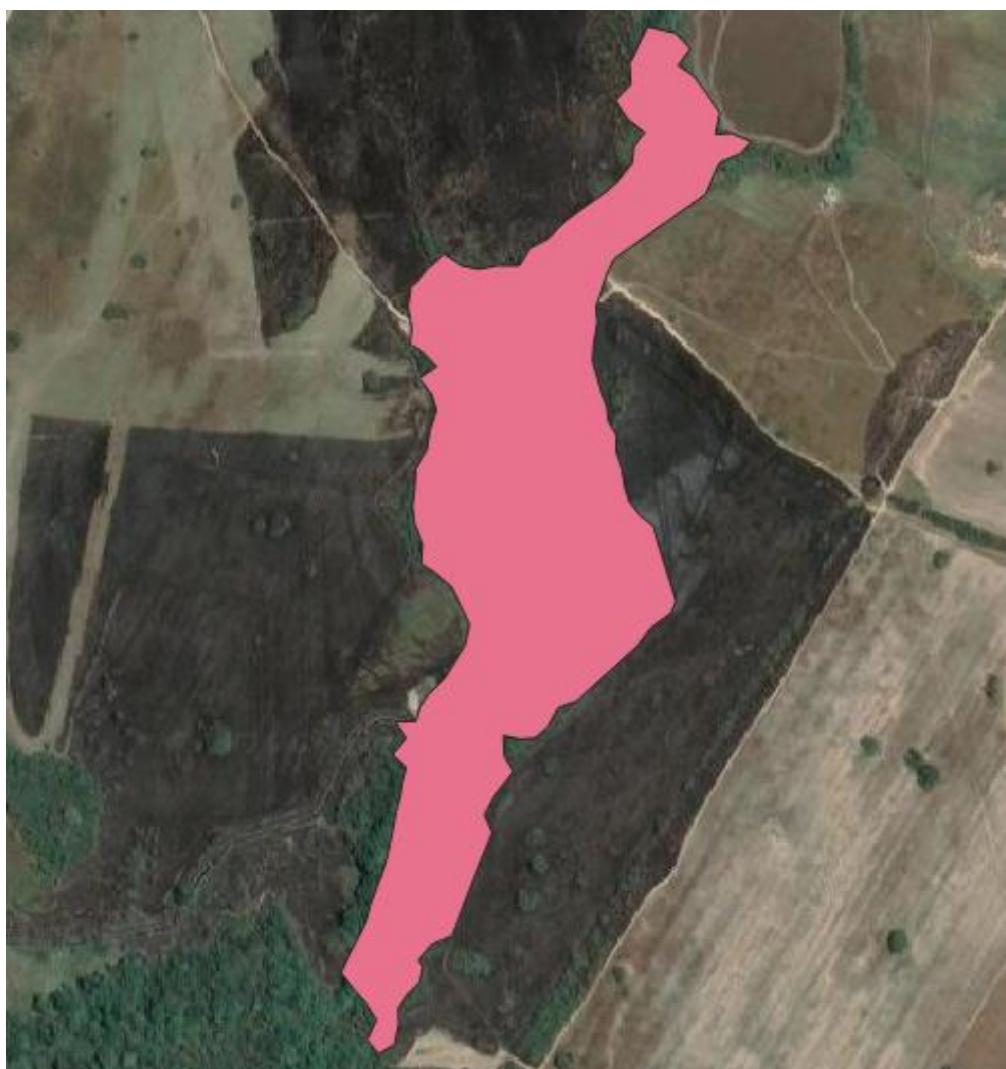
*Fuente: Promotor del proyecto*  
**Figura 1. Vista del Área Inundable**

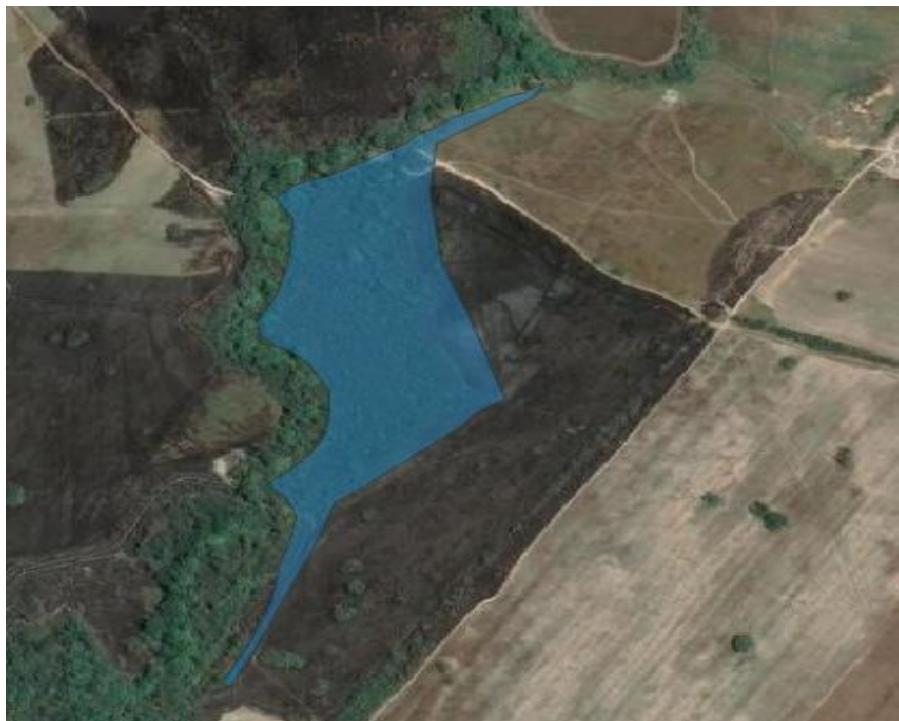
*Fuente: Promotor del proyecto*  
**Figura 2. Vista del Área No Desarrollable**

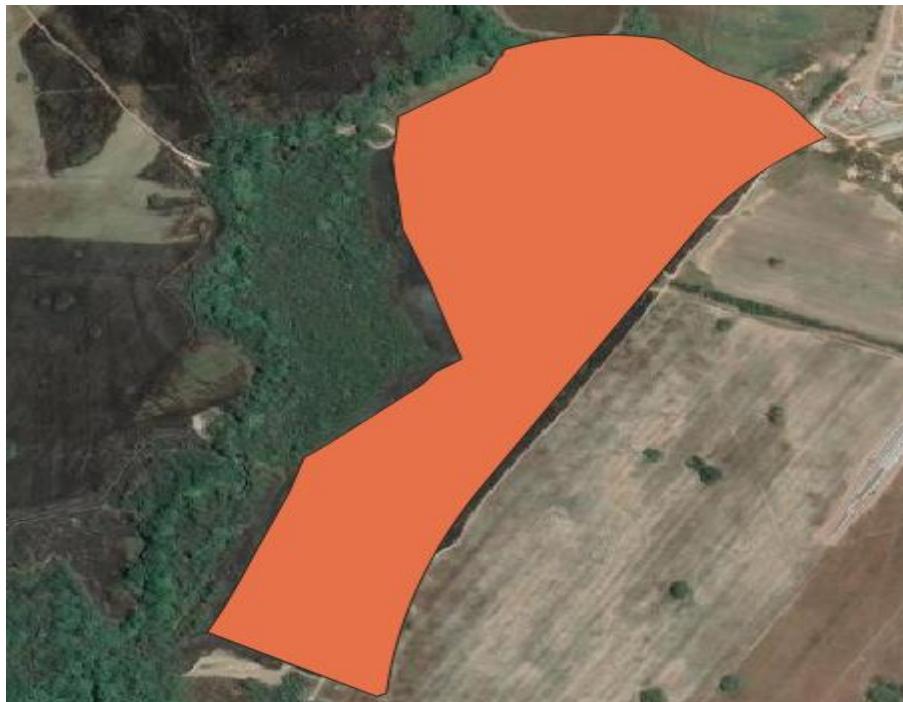
*Fuente: Promotor del proyecto*  
**Figura 3. Vista del Área de Intervención**

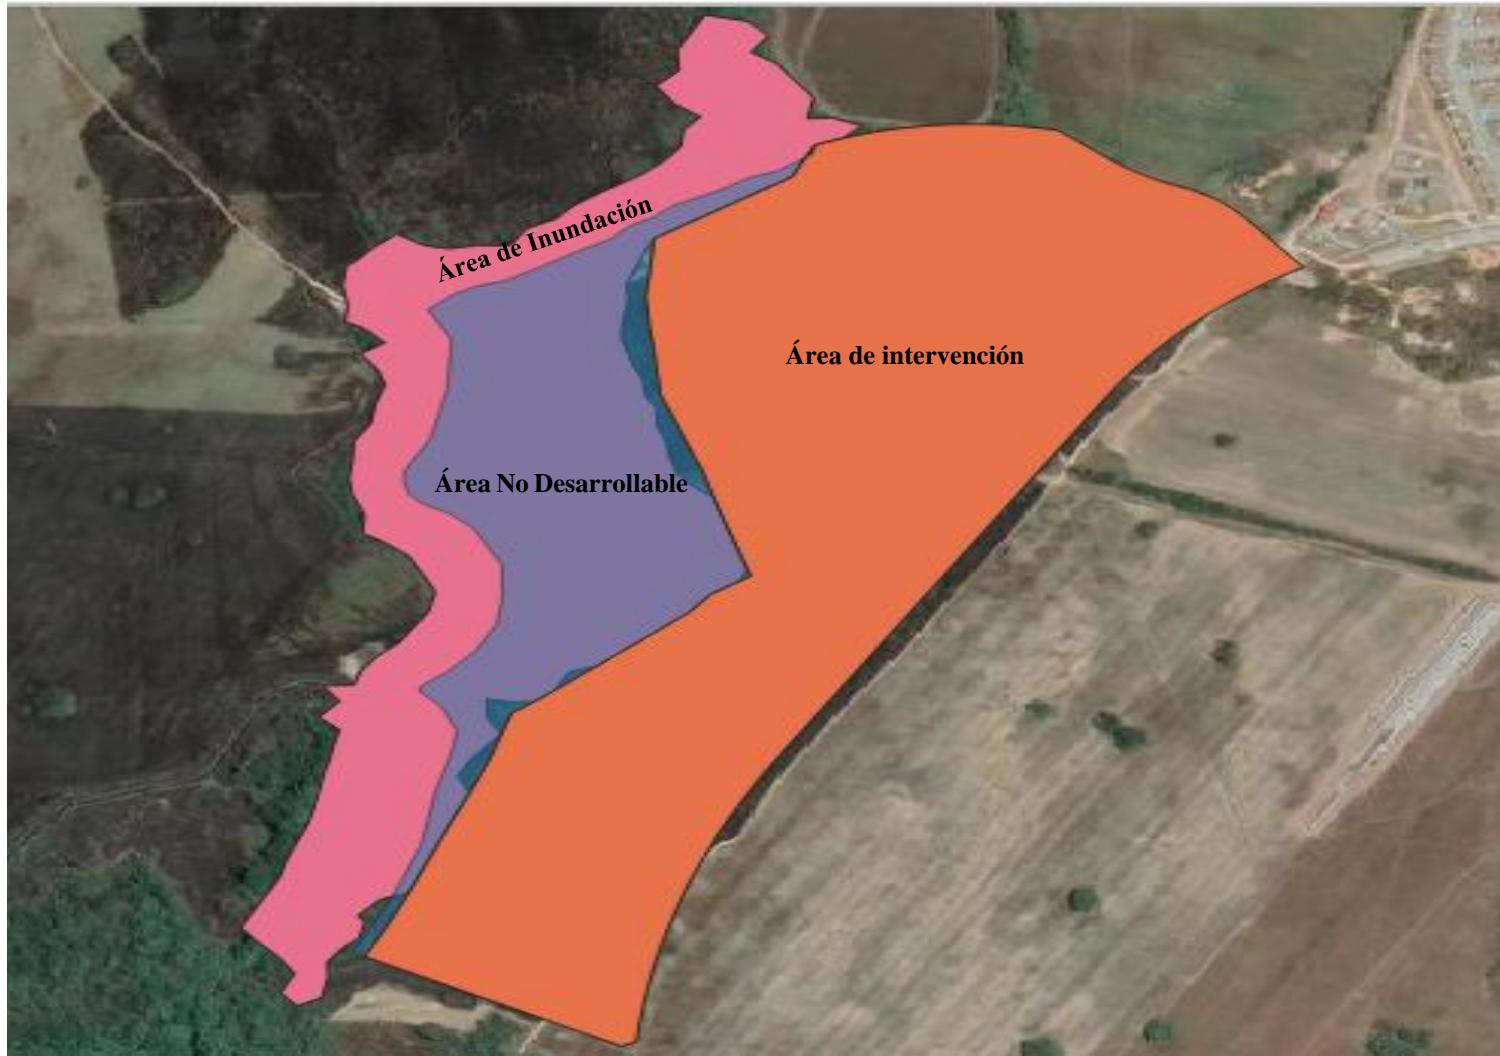
**Figura 4. Vista del Área Inundable, Área a Intervenir y Área No Desarrollable**

Se puede apreciar en la siguiente figura las siguientes áreas: área de intervención (área naranja), área de inundación (área rosada), área no desarrollable (área azul).

Como se observa en la figura 4, y como indica el Informe de verificación de coordenadas, el área no desarollable y área de inundación coinciden parcialmente en su área. El área no desarollable se ubica en su mayor parte sobre el área inundable. Precisamente por esta razón, esta área se estimó como no desarollable, ya que en estudios hidrológicos presentados, la planicie de inundación se ubica en este sitio. Esta área de coincidencia entre el área inundable y área no desarrollable es el área en color morado que aparece en las figuras 4 y 5.

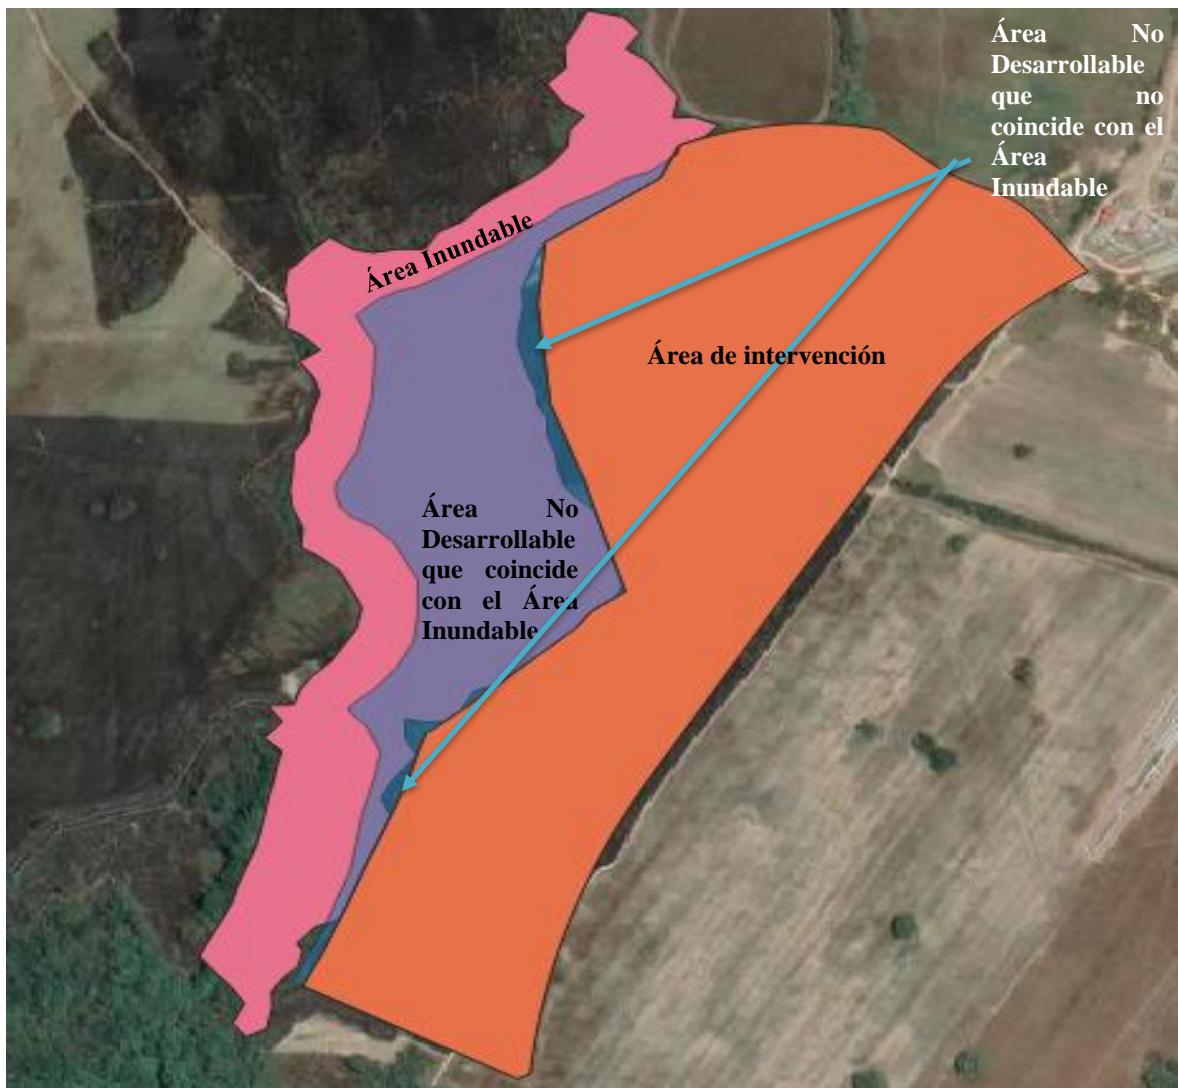
**Figura 5. Vista de área de coincidencia entre Área Inundable y Área No Desarrollable**

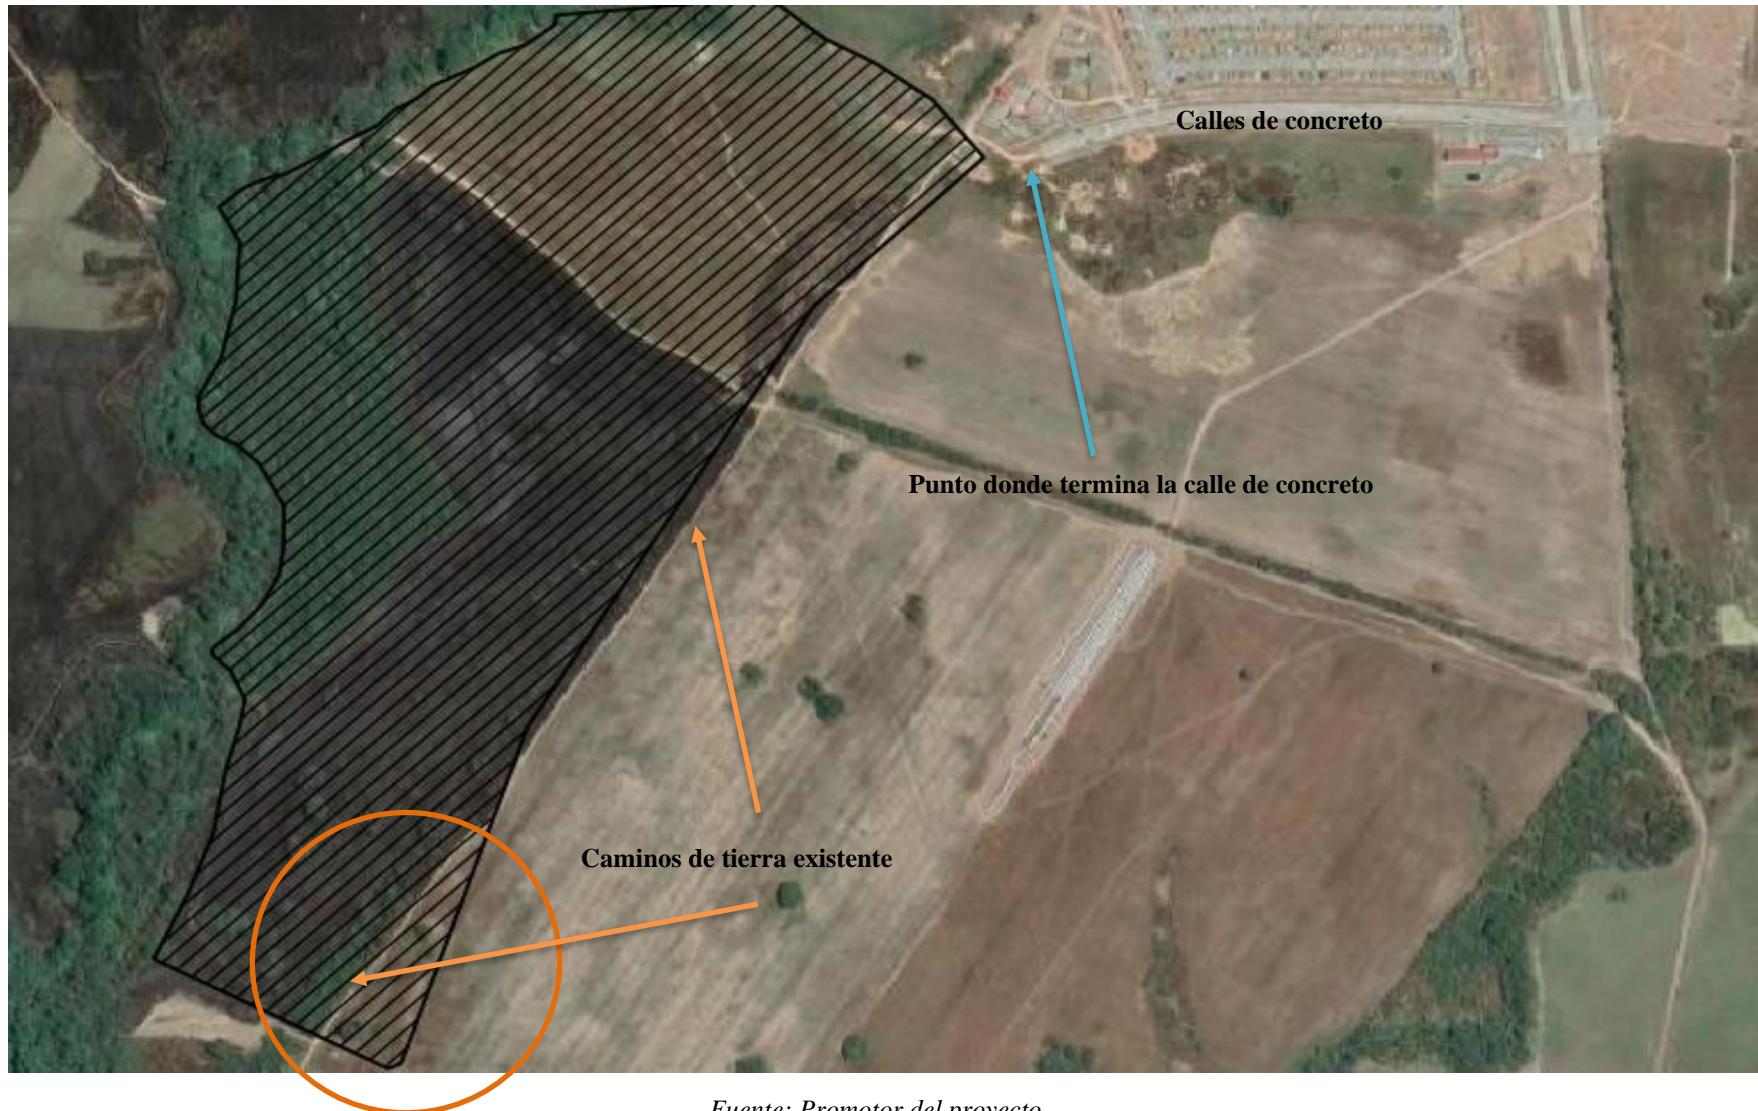
- c. Se hace la aclaración que el proyecto no se posiciona sobre la Red Vial existente. El tramo vial visto desde las imágenes satelitales presentadas corresponde a un camino de tierra existente adecuado desde que estas fincas se utilizaban para fines agropecuarios. El nuevo trazado de la red vial que contempla el Desarrollo de Santa Mónica sigue el trazado del diseño que tiene el polígono de PH La Foresta. Ver en los Anexos Plano del proyecto. El desarrollador es el encargado de esta construcción, no la promotora del proyecto.

**Figura 6. Red Vial actual cercano al proyecto**

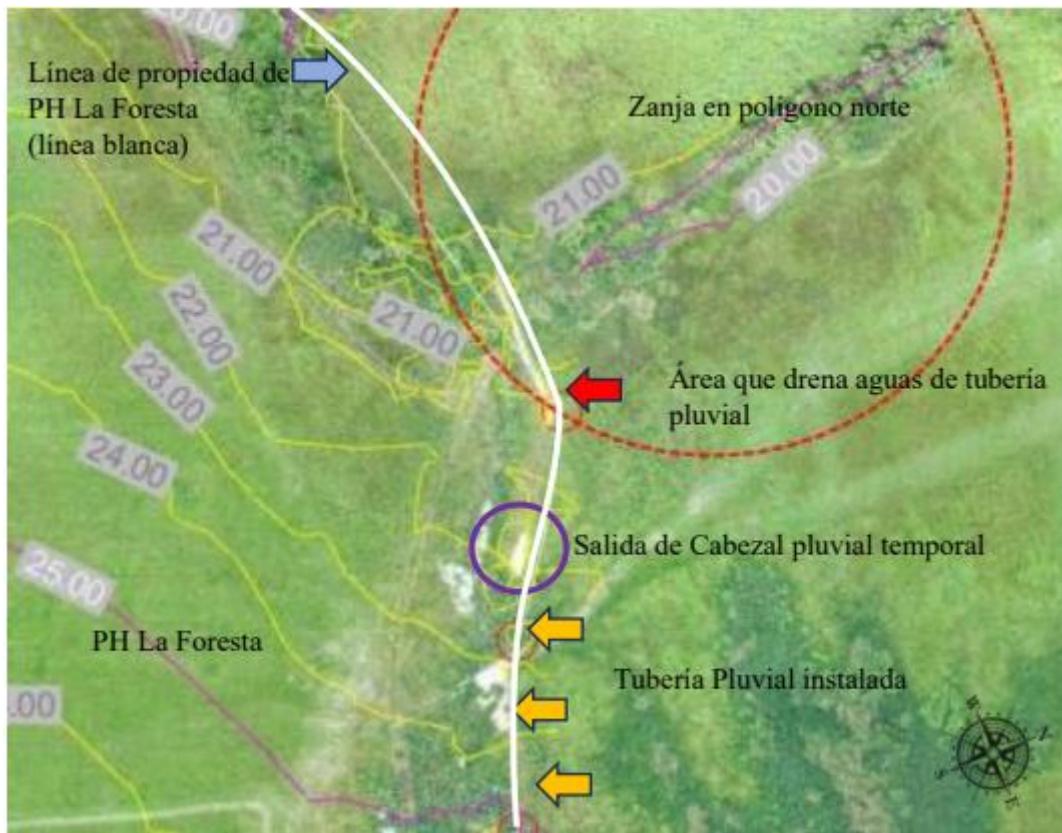
Esta tubería pluvial llega hasta un cabezal de concreto temporal, que una vez terminen los trabajos de instalación, drenará las aguas pluviales hacia la quebrada Hamaca. Actualmente esta agua cae en los terrenos del proyecto PH La Foresta y por la topografía se empoza, al igual que la proveniente de la finca 35619 al norte. Estos trabajos de infraestructura pluvial se encuentran detenidos actualmente y se retomarán con la construcción del PH La Foresta

**Figura 7. Vista de tubería pluvial del desarrollo de Santa Mónica**

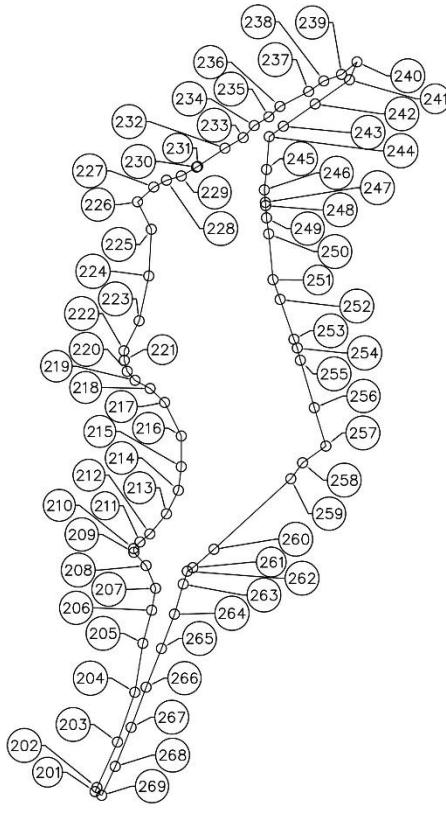
COORDENADAS DEL AREA NO DESARROLLABLE  
ESC. 1:5,000

COORDENADAS DEL AREA NO DESARROLLABLE		
VERTICE	ESTE	NORTE
201	587168.278	925646.043
202	587170.779	925651.009
203	587196.309	925707.553
204	587217.968	925769.294
205	587227.900	925830.260
206	587238.932	925871.428
207	587243.731	925898.719
208	587231.818	925926.742
209	587216.541	925943.274
210	587216.450	925947.933
211	587224.150	925956.298
212	587236.597	925966.208
213	587257.266	925991.082
214	587272.019	926020.343
215	587275.752	926049.706
216	587275.754	926087.956
217	587254.860	926129.621
218	587236.862	926146.944
219	587218.132	926157.170
220	587208.279	926168.240
221	587204.763	926181.853
222	587204.425	926193.829
223	587223.157	926230.950
224	587235.341	926286.807
225	587238.505	926344.880
226	587221.209	926379.019
227	587241.397	926397.382
228	587257.270	926405.699
229	587275.585	926411.153
230	587294.665	926422.126

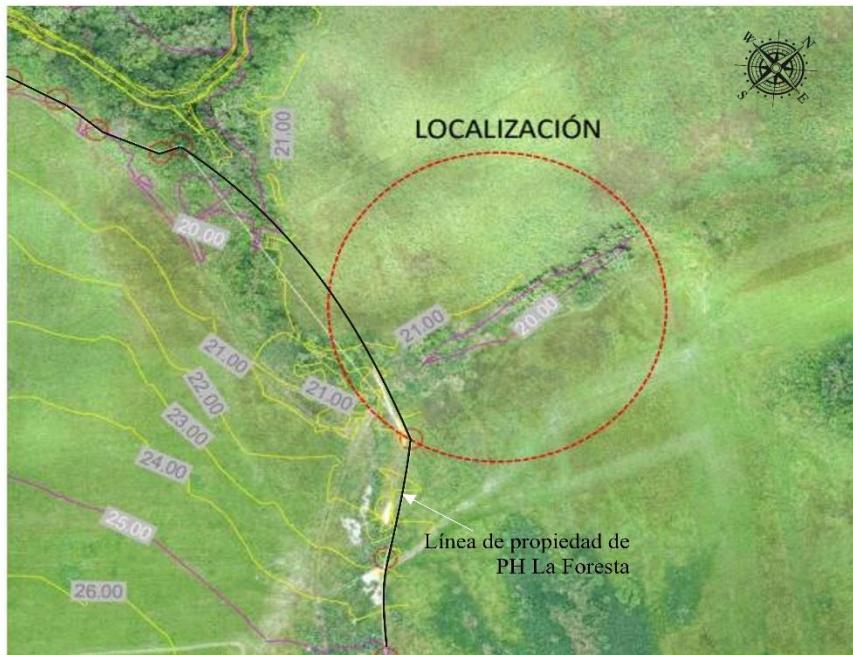
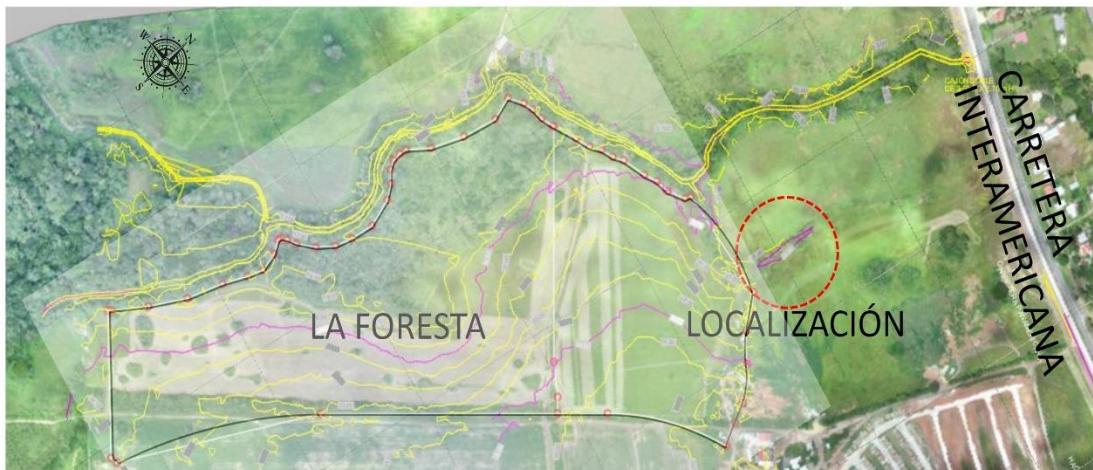
En la parte norte del polígono del proyecto PH La Foresta, ubicado dentro del Desarrollo Santa Mónica en el corregimiento de El Chirú, distrito de Antón, provincia de Coclé, existe una zanja marcada por las condiciones topográficas del sitio, la cual a partir de cierto punto no presenta un cauce definido hasta la Quebrada Hamaca, cabe destacar que no continua su curso hacia su parte sur, que es en dirección al polígono del proyecto.

Figura 1 y 2. Ubicación de Zanja en parte norte del polígono de PH La Foresta

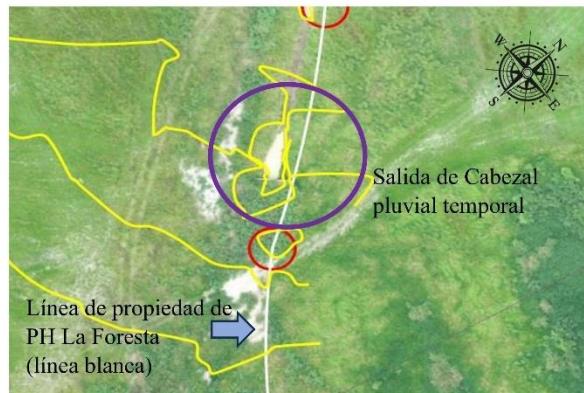
Figura 3. Vista aérea de salida de cajón pluvial

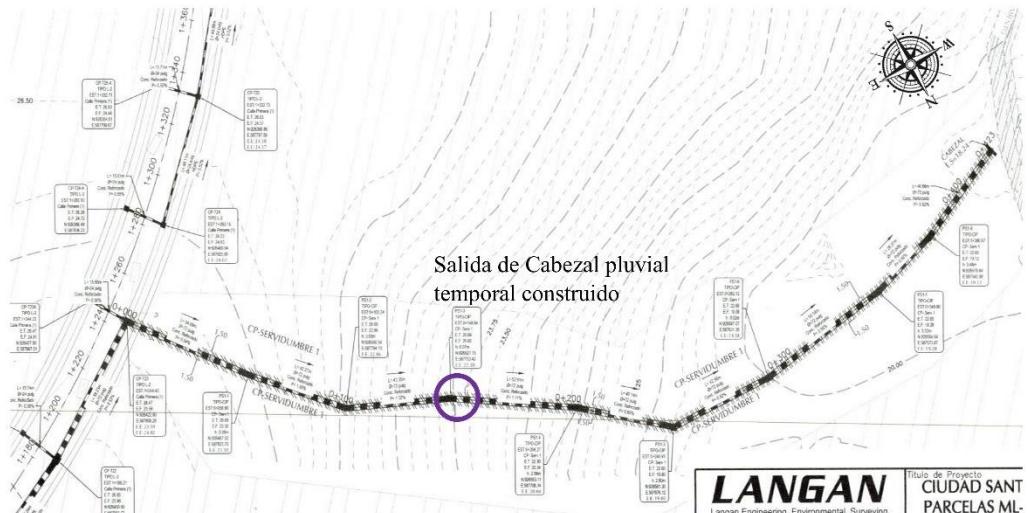
Figura 4. Diseño Pluvial contemplado

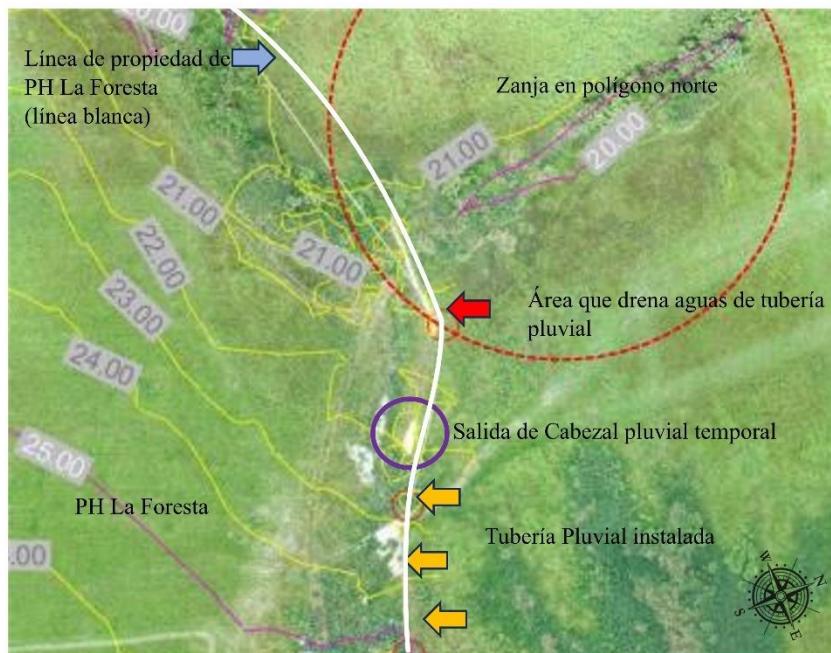
La tubería pluvial llega hasta un cabezal de concreto temporal donde drena sus aguas hacia las áreas de menor elevación circundante. Como se aprecia en la Figura 5, el agua proveniente de la zanja del polígono norte no atraviesa de manera directa el polígono de PH La Foresta, debido a que el terreno dentro del área del proyecto presenta una mayor elevación y no existe una cauce definido que sirva como continuación de la zanja del polígono norte y de la tubería pluvial del Desarrollo Santa Mónica instalada parcialmente, lo que provoca que estas aguas eventualmente se derramen por las áreas de menor elevación hacia la Quebrada Hamaca.

Figura 5. Vista de tubería pluvial del desarrollo de Santa Mónica

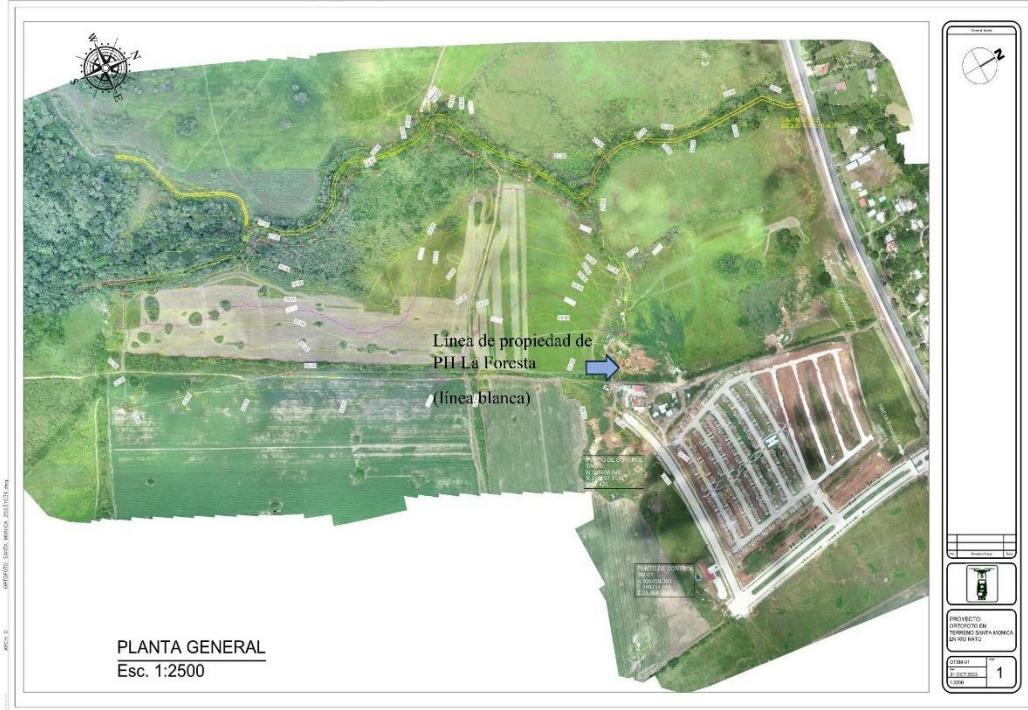
Plano 1: Vista de curvas de nivel del proyecto y terreno al norte de este

Se presenta a continuación las curvas de nivel del área analizada, en donde se evidencia que el área donde se ubica la zanja en el terreno norte al polígono del proyecto presenta los puntos de elevación más bajos, marcando así los sitios de drenaje.

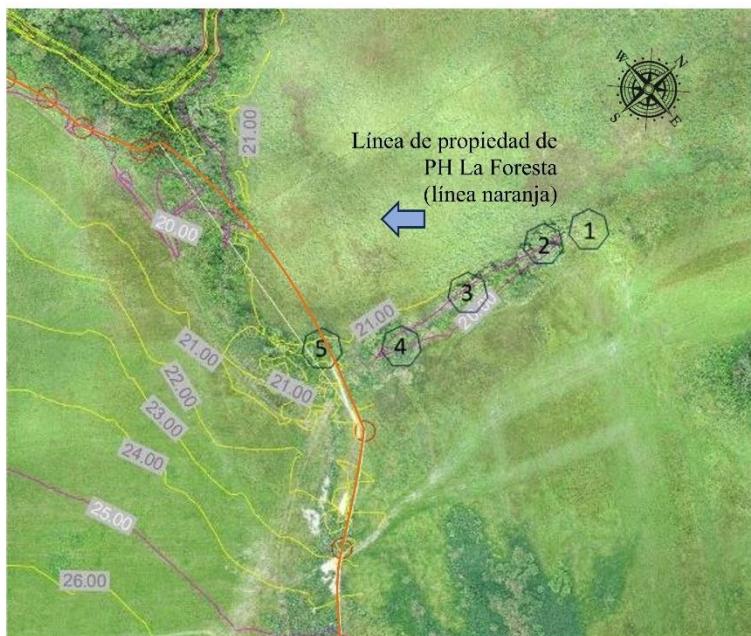
Realizando una verificación en sitio, se pudo observar que dentro de la propiedad no hay un cauce dentro ese sector que dé continuación a la pequeña zanja del polígono norte. Se marcaron 5 puntos de revisión donde el punto 1 se ubica en el área norte (fuera del proyecto PH La Foresta) y el punto 5 se ubica en el perímetro del proyecto PH La Foresta con el terreno ubicado al norte.

Figura 6. Puntos de verificación levantados

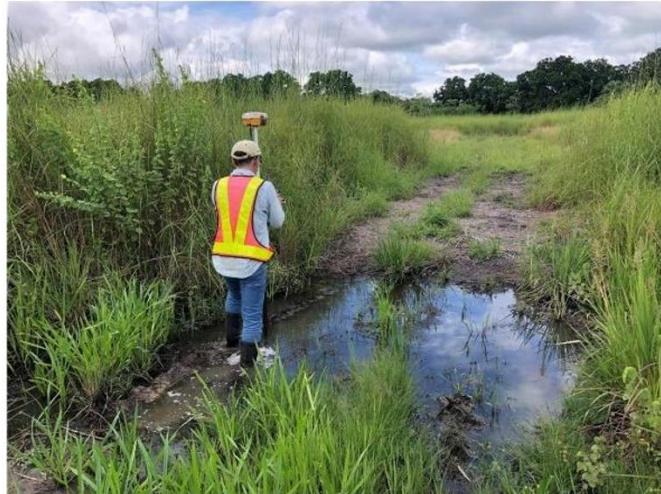
Figura 7. Fotografía en el Punto 1

Se pudo constar que en los Puntos 1, 2, 3 y 4 se evidencia la concentración de aguas de escorrentías y descargas, y que el Punto 5 que es el más cercano al proyecto no se evidencia que el mismo sea una zanja o drenaje de agua, no presento acumular agua en su verificación.

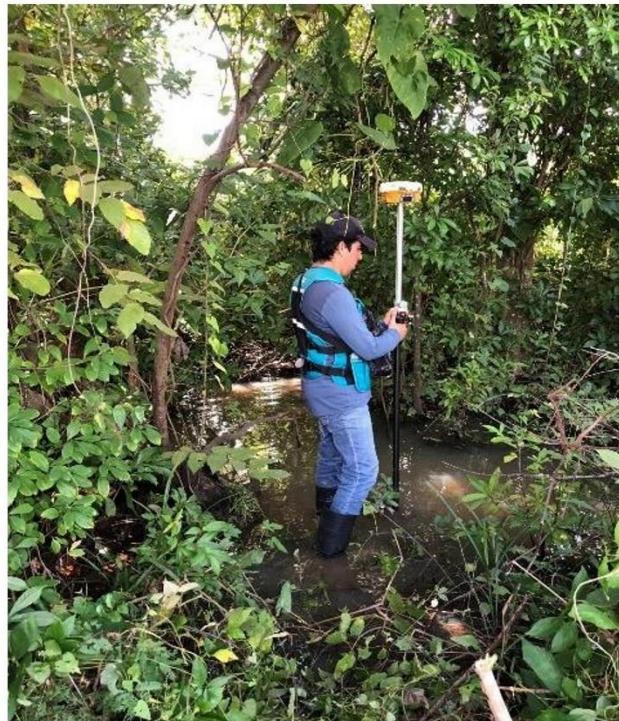
Figura 8. Fotografía en el Punto 2

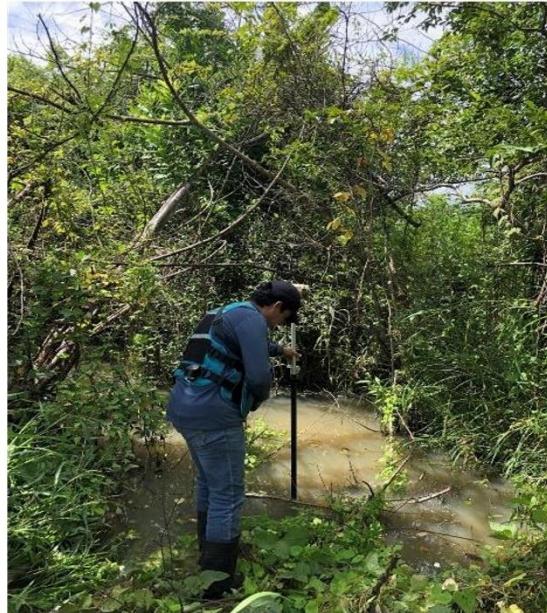
Figura 9. Fotografía en el Punto 3

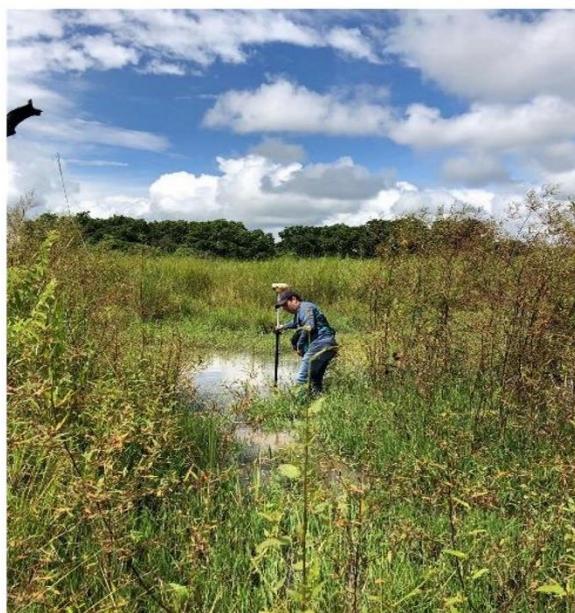
Figura 10. Fotografía en el Punto 4

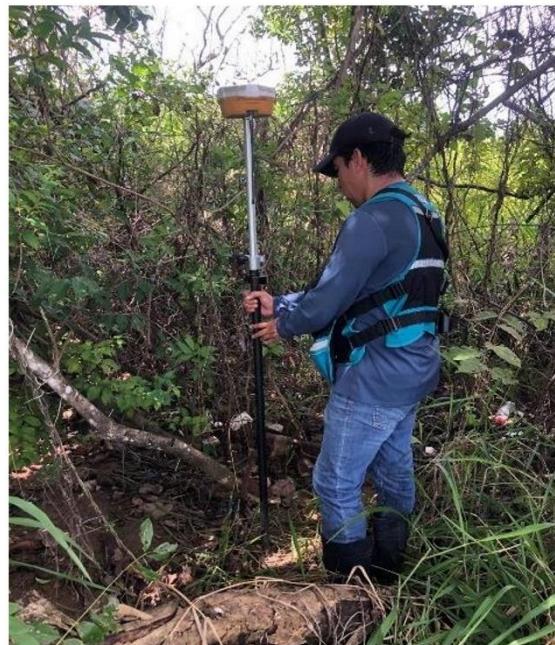
Figura 11. Fotografía en el Punto 5

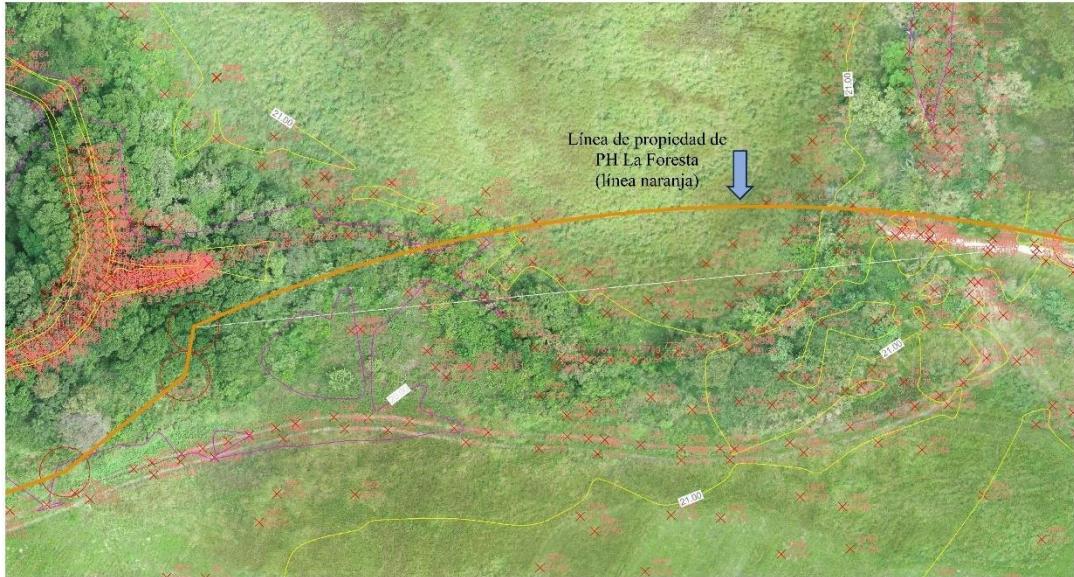
Se presenta a continuación el levantamiento topográfico desde el Punto 5 y la quebrada Hamaca:

Figura 12. Puntos de levantamiento marcados- con ortofoto

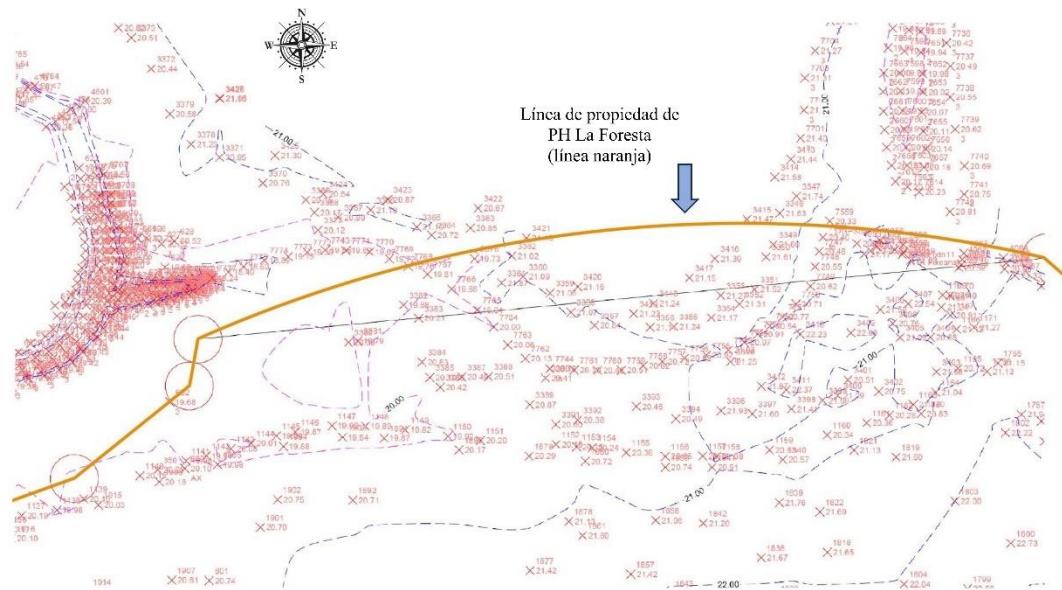
Figura 13. Puntos de levantamiento marcados- sin ortofoto
