**"ESTUDIO GEOTÉCNICO PARA
EDIFICIO EN BETHANIA,
PROVINCIA DE PANAMÁ"**

Ref.: DLP-1938

**ESTUDIO GEOTÉCNICO PARA EDIFICIO EN BETHANIA,
PROVINCIA DE PANAMÁ
INFORME FINAL**

GEOLABS, S.A.

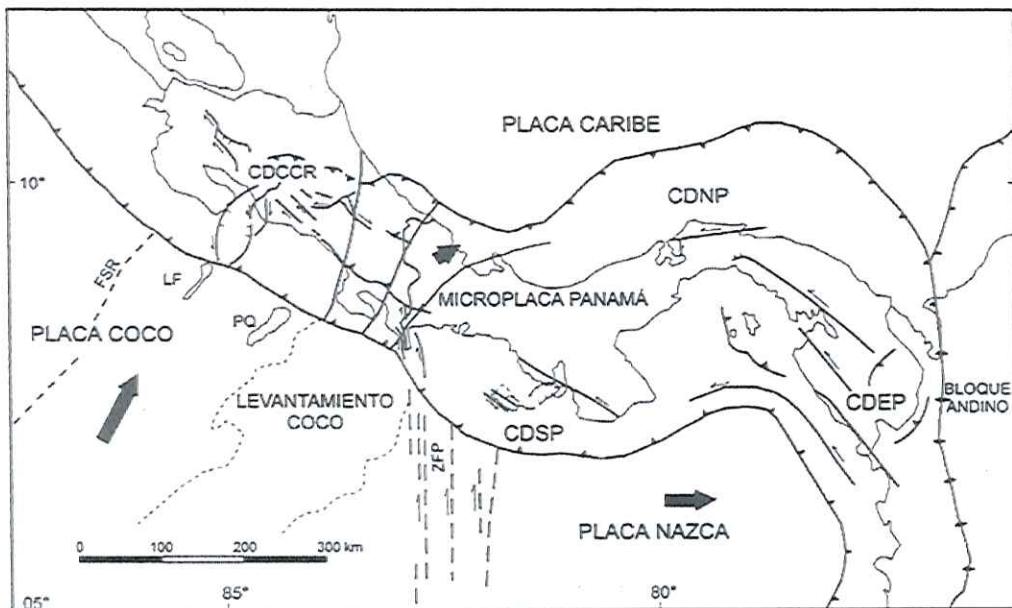
Figura 2. Representación del Bloque de Panamá

Panamá se encuentra ubicada en la zona de convergencia de las Placas de Cocos, Suramericana, Nazca y Caribe, denominándose así el Bloque o microplaca de Panamá como se observa en la Figura 2. En este bloque, los límites de placa están definidos por fallas amplias y activas, mientras que hacia el interior de la República, las fallas son de longitud corta y suelen estar inactivas.

Marco neotectónico del Sur de Centro América. Leyenda: Líneas dentadas, son fallas inversas y las líneas con una flecha al lado indican fallas de desplazamiento de rumbo con el movimiento relativo. Las fallas con líneas cortas son de desplazamiento normal del lado del bloque descendente. CDCCR, CDSP, CDNP y CDEP, son respectivamente los cinturones deformados del centro de Costa Rica y sur, norte y este de Panamá. ZFP, es la falla transformada de Panamá. FSR, LF, PQ son respectivamente la frontera suave-rugosa, el levantamiento de Fisher y el plateau de Quepos. Las líneas en forma de abanico muestran las direcciones esfuerzo principal máximo horizontal relacionadas con la indentación tectónica causada por el levantamiento del Coco (de acuerdo con Montero, 1994a). Tomado y modificado de la Revista Geológica de América Central (2000)

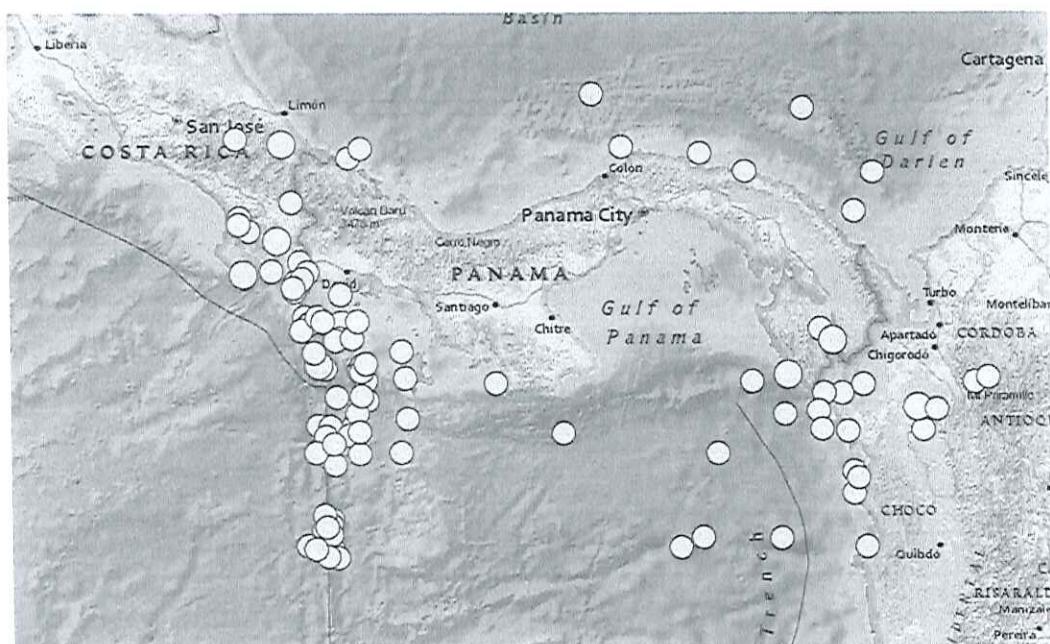
Figura 3. Sismos mayores a 6.0 detectados en las cercanías de Panamá en los últimos cien años.

Debido a esta configuración, la mayor parte de la historia sísmica de Panamá está relacionada a los elementos estructurales que se encuentran entre los límites de placas adyacentes, tal y como se muestra en la Figura 3, donde se observan los

sismos ocurridos en las cercanías de la República de Panamá y cuya magnitud ha sido mayor a 6.0 en los últimos 100 años.

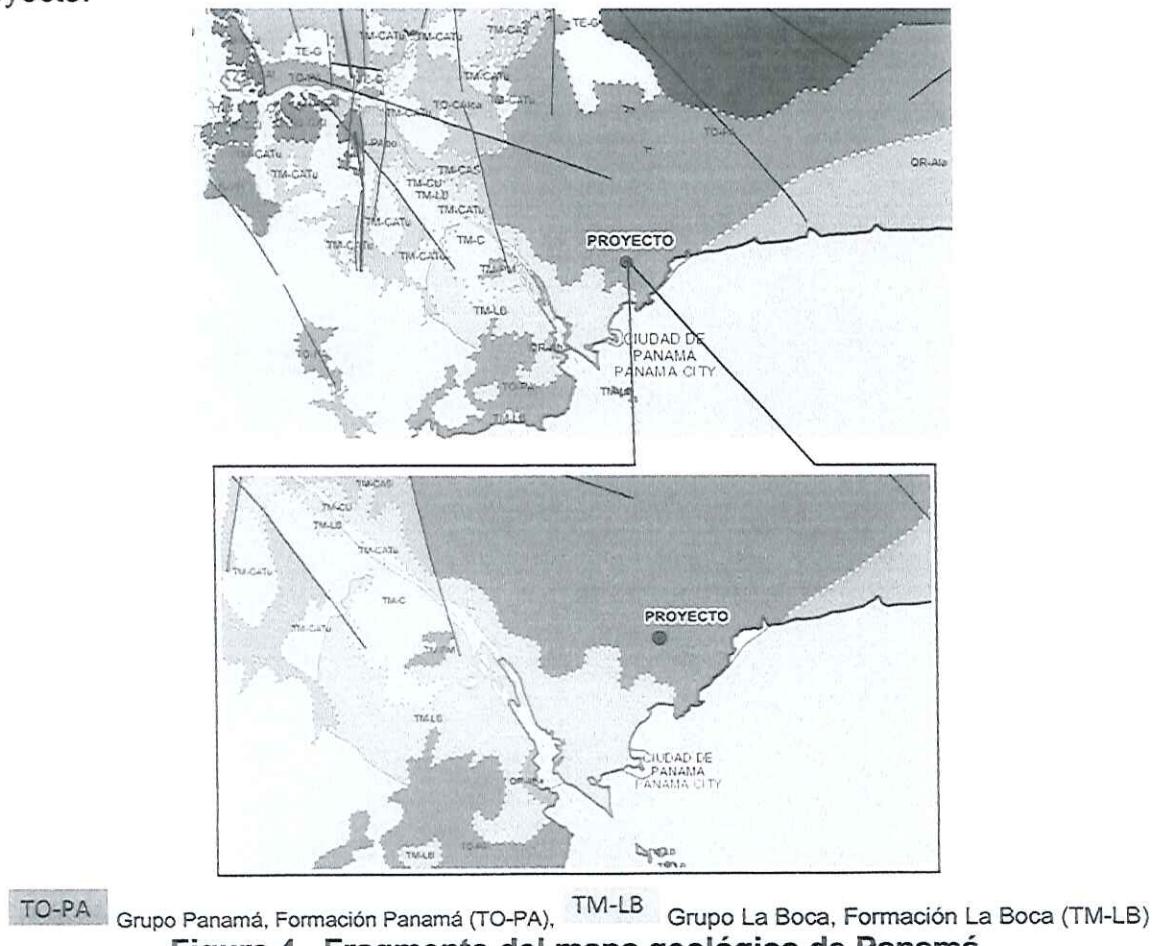
Figura 4. Fragmento del mapa geológico de Panamá.

Tomando en cuenta el mapa geológico de Panamá, se destaca que localmente no se han documentado fallas activas en cercanías del proyecto. Dentro del marco litológico, en el área de estudio se pueden encontrar rocas pertenecientes a los siguientes grupos y formaciones:

- Grupo Panamá, Formación Panamá (TO-PA), compuesta por Arenisca tobácea, lutita, tobácea, caliza algácea y foraminífera.
 - Grupo La Boca, Formación La Boca (TM-LB), compuesto por Esquistos arcillosos, lutitas, arenisca, toba y caliza.

En la Figura 4, se muestra un extracto del mapa geológico con la ubicación del proyecto.

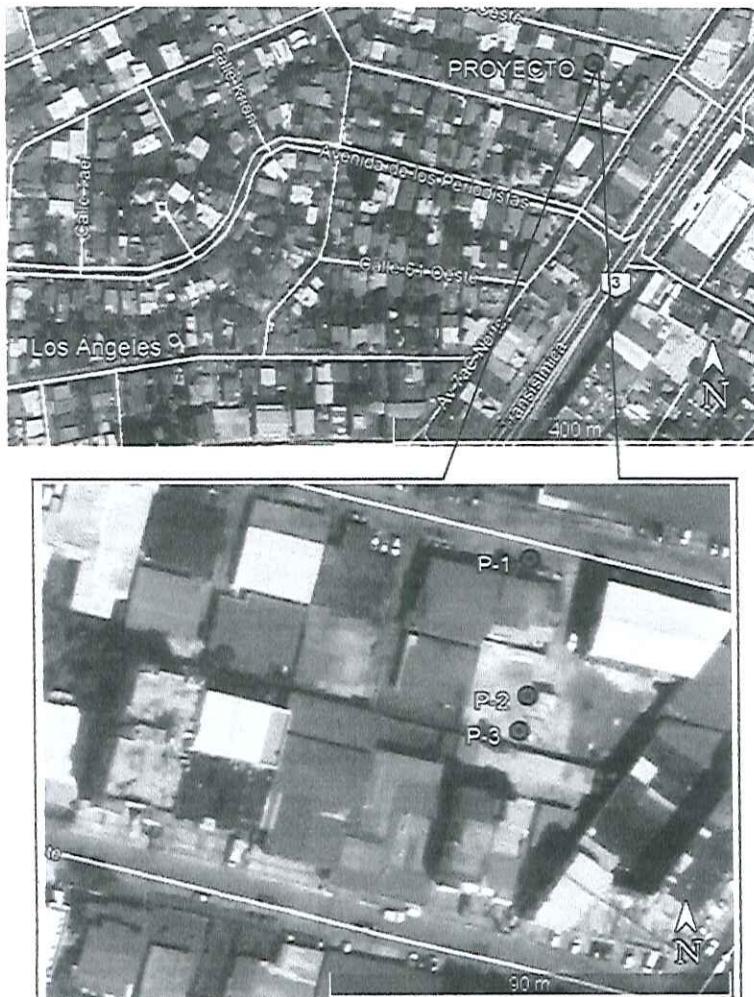
Figura 5. Ubicación de las perforaciones

La ubicación de los sondeos exploratorios en el área fue replanteada en campo por GEOLABS, S.A, según la información proporcionada por el Cliente. En la Tabla 1 se presentan las coordenadas de cada perforación y la profundidad alcanzada en cada una. En la Figura 5 se muestra la ubicación de las perforaciones dentro del terreno.

Perforación	Coordenadas WGS84		Prof. De la perforación (m)
	Norte	Este	
P-1	995,202	661,972	3.30
P-2	995,171	661,971	3.45
P-3	995,163	661,969	3.20

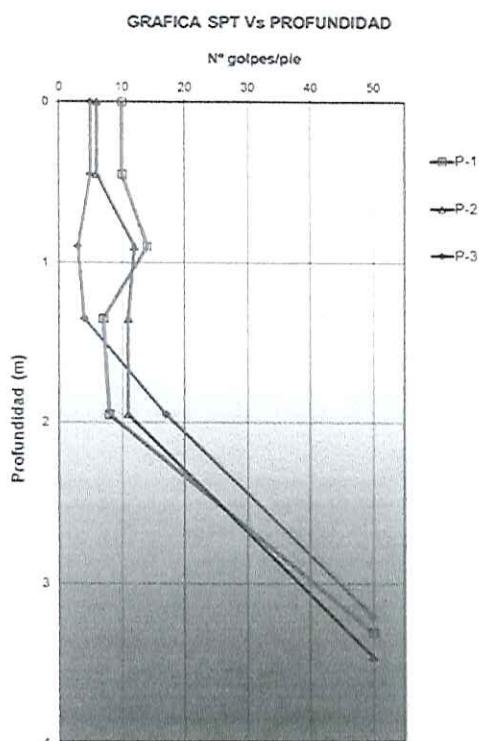
Figura 6. Gráfico NsPT Vs. Profundidad

El número de golpes (N) del martillo necesario para hincar los últimos 30 cm (1 pie) del total de 45 cm penetrados en el toma muestras se registra como la resistencia a la penetración normal del suelo (Nspt), la cual es una medida de la compacidad o densidad relativa en suelos granulares y de la consistencia en suelos finos.

En la Figura 6 se muestra un gráfico con el resumen de los resultados de los ensayos SPT, ejecutados en las perforaciones.

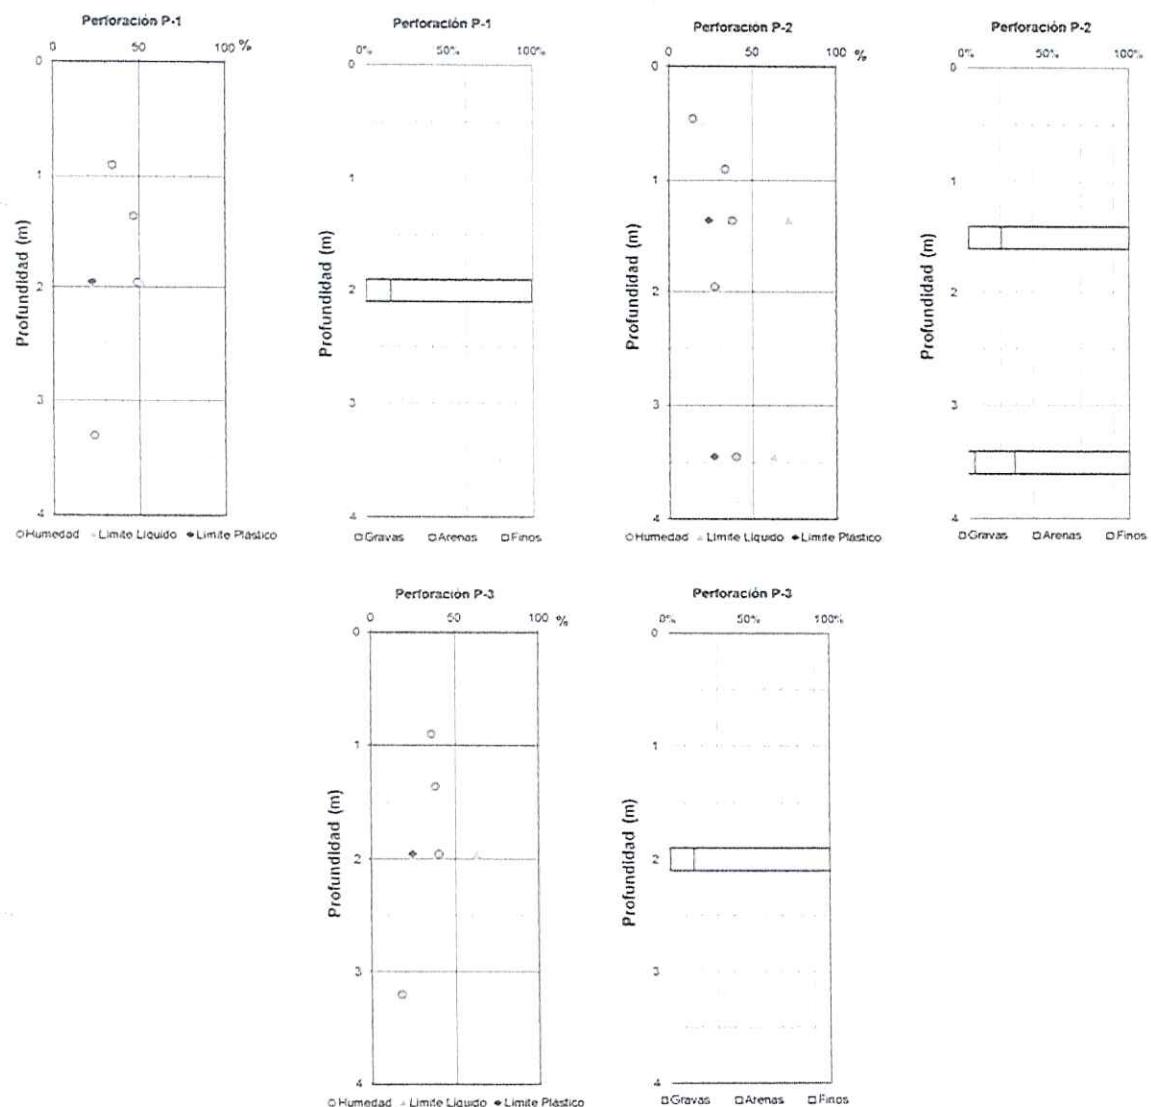
Figura 7. Propiedades índices Vs. Profundidad

La Arcilla de alta plasticidad (CH) presenta un contenido de arena variable entre 15 y 25 %, valores de LL entre 51 y 71 % e IP entre 29 y 47 %, aproximadamente.

Los resultados de los ensayos de clasificación se muestran en detalle en el Anexo B. En la Figura 7 se muestran las variaciones de las propiedades índices con la profundidad de cada perforación.

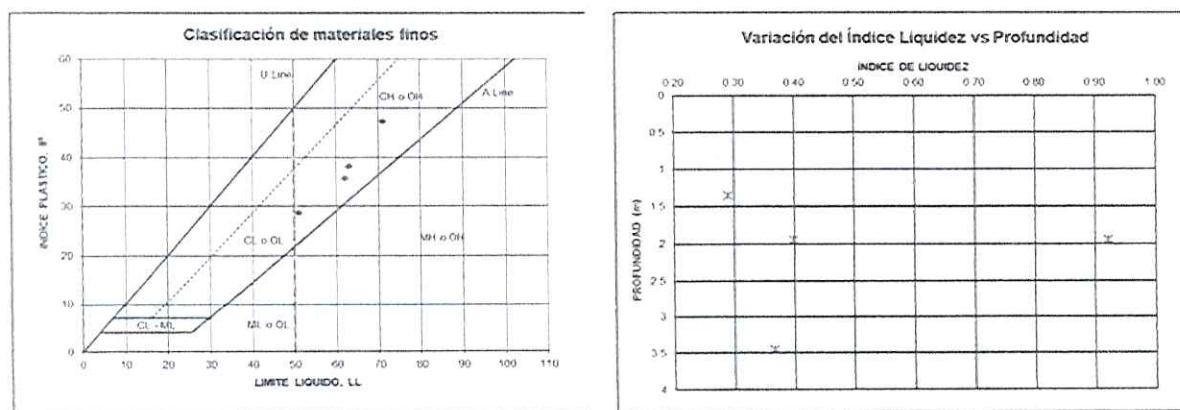
Figura 8. Clasificación de materiales y Variación de Índice de Liquidez

En la Figura 8, se presenta un resumen de la clasificación de los materiales más finos y la variación del índice de liquidez (IL) con la profundidad. Este parámetro está asociado a la resistencia al corte no drenada en suelos cohesivos y se define de la siguiente manera:

$$IL = \frac{w_n - LP}{IP}$$

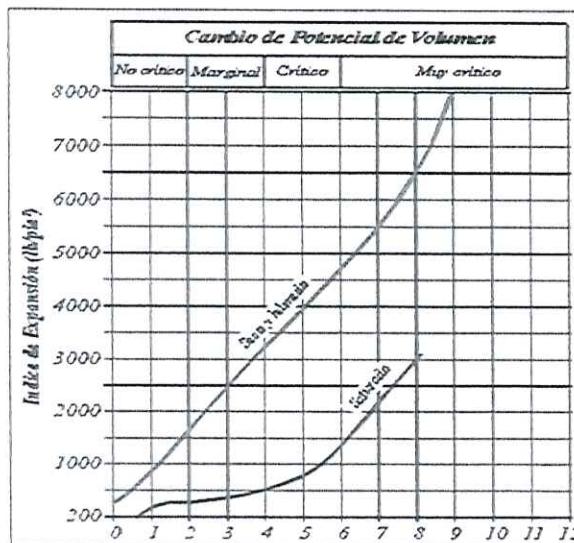
Figura 9. Cambio de Potencial de Volumen, Lambe (1960)

El método consiste en la determinación del Cambio Potencial del volumen (PVC) que experimenta una probeta de suelo compactado, bajo una presión inicial, añadiéndose agua y midiéndose la presión de expansión. Obtenida la presión de expansión se determina el índice de hinchamiento, y de acuerdo con la Figura 9 propuesta por Lambe (1960), se determina el PVC.

Para estos efectos, el cambio de volumen potencial de un suelo queda comprendido dentro de uno de los cuatro grupos presentados en la Tabla 3.

Grado del Cambio Potencial de Volumen PVC	Categoría
<2	No crítico
2 – 4	Marginal
4 - 6	Crítico
> 6	Muy Crítico

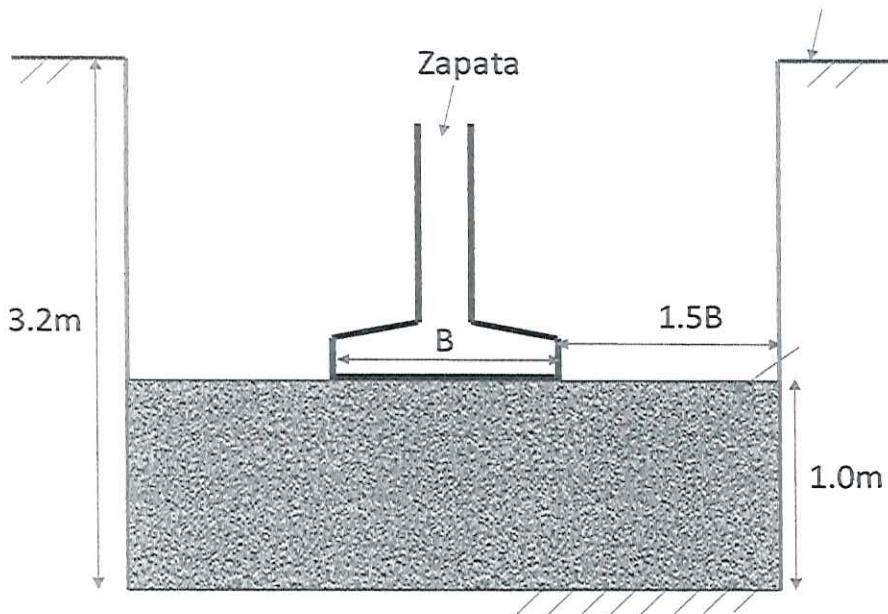
Figura 10. Esquema de fundación sobre suelo mejorado

Para el cálculo de la capacidad de carga admisible q_{adm} , se tomó un factor de seguridad de 3 contra la capacidad de carga última.

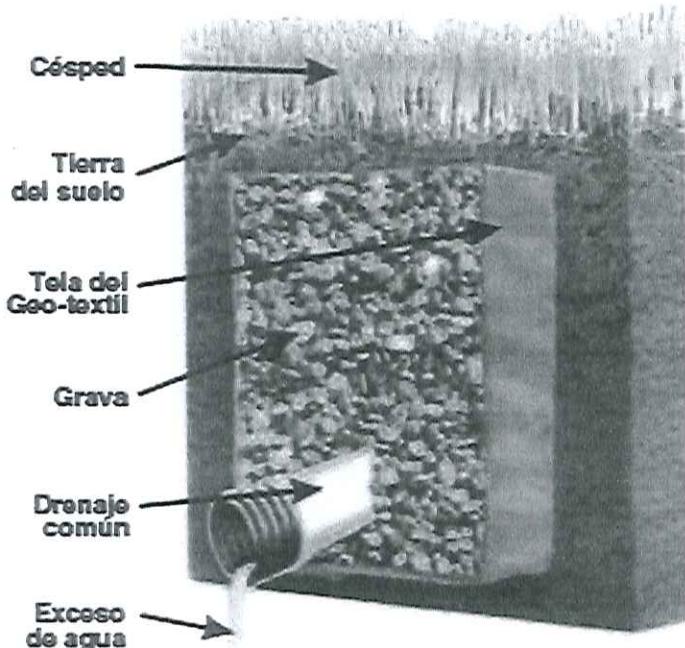
Figura 11. Detalle típico de drenaje francés (Fuente: <https://www.pinterest.com.mx>)

Esta alternativa considera la construcción de drenajes de tipo “dren francés” en todo el perímetro de las estructuras, ubicados a una profundidad de 1.50m por debajo de la superficie del terreno. Mediante esta alternativa se busca canalizar de manera controlada las aguas que fluyen por el subsuelo evitando la saturación de los materiales de fundación de las estructuras, y consecuentemente disminuyendo su potencial de expansión. El esquema típico de estos drenajes es el que se muestra en la Figura 11.

La descarga de las aguas recolectadas de este sistema debe realizarse al sistema de alcantarillado pluvial existente en el sitio.

- Con el objeto de minimizar las variaciones de humedad del subsuelo que puedan ocurrir en la zona perimetral a las estructuras, debido a los cambios estacionales típicos de la región, se deberá conformar el terreno en el perímetro de las estructuras con una pendiente de 2.0 % hacia los sistemas de drenaje. Adicionalmente, una vez se haya concluido la conformación, se recomienda construir drenes perimetrales con una profundidad de 1.5m para evitar infiltración de agua de la superficie hacia los suelos naturales que se encontrarán por debajo del mismo, según lo especificado en el numeral 6.3.1.

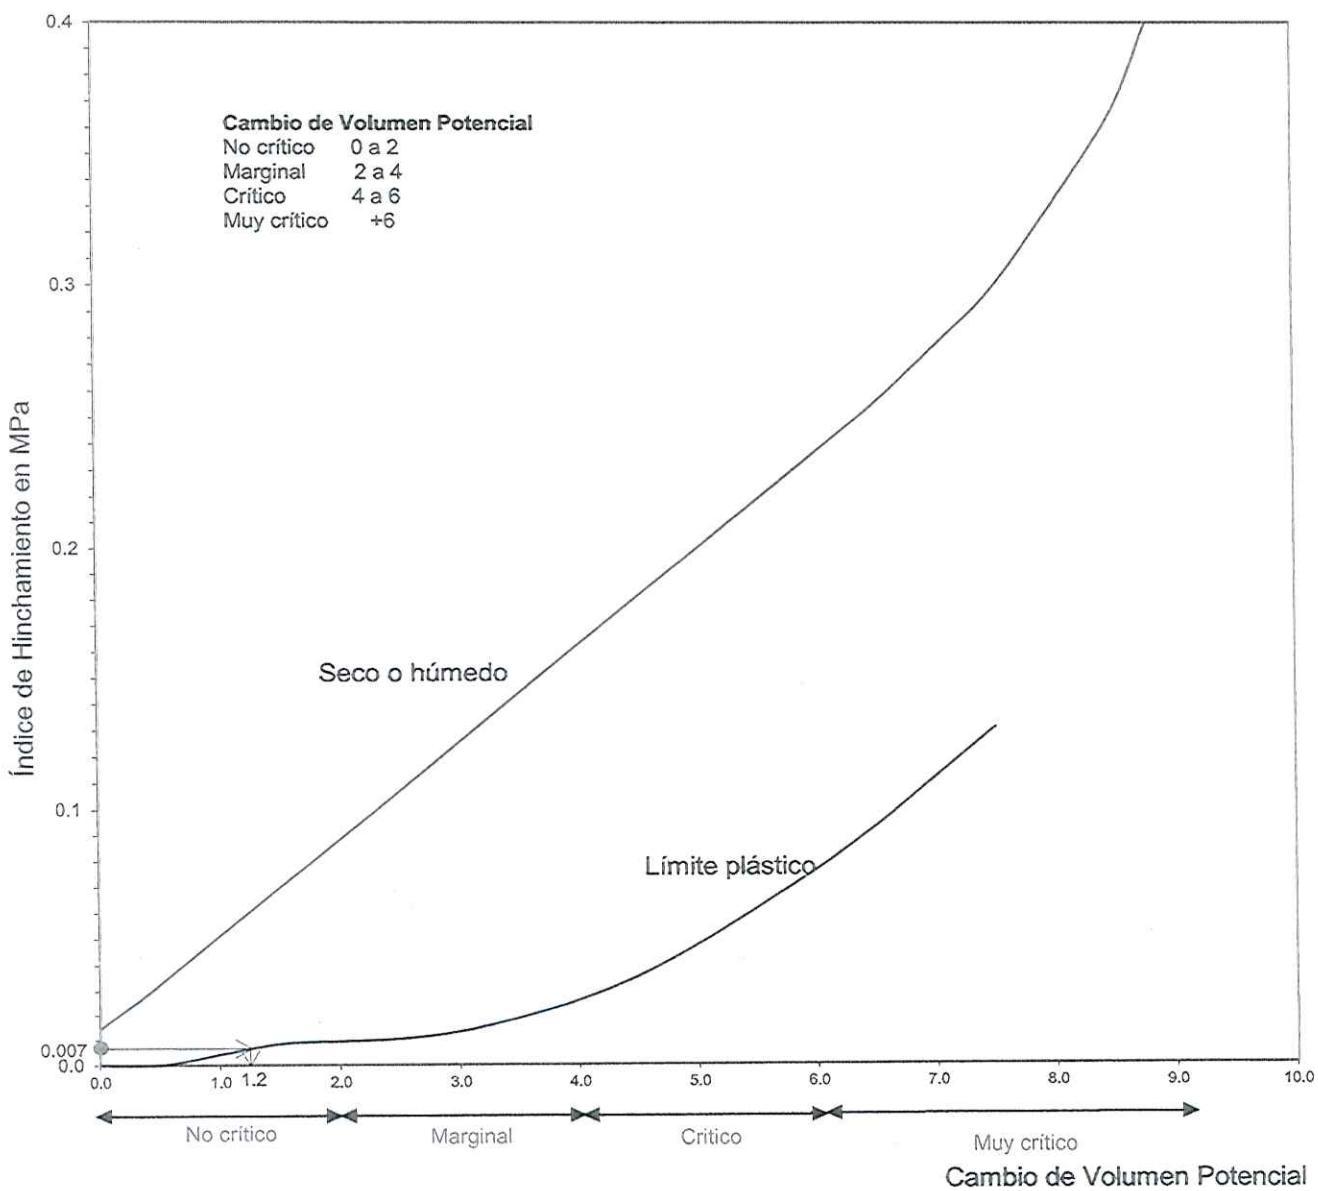
ÍNDICE DE HINCHAMIENTO-CAMBIO DE VOLUMEN POTENCIAL

Perforación	Profundidad (m)	Descripción	Presión de expansión (kPa)	Cambio potencial de volumen	Categoría
P-1	0.00 – 0.45	Arcilla de alta plasticidad con arena (CH)	6.53	1.2	No Crítico
P-3	0.90 – 1.35	Arcilla de alta plasticidad con arena (CH)	31.06	4.2	Crítico

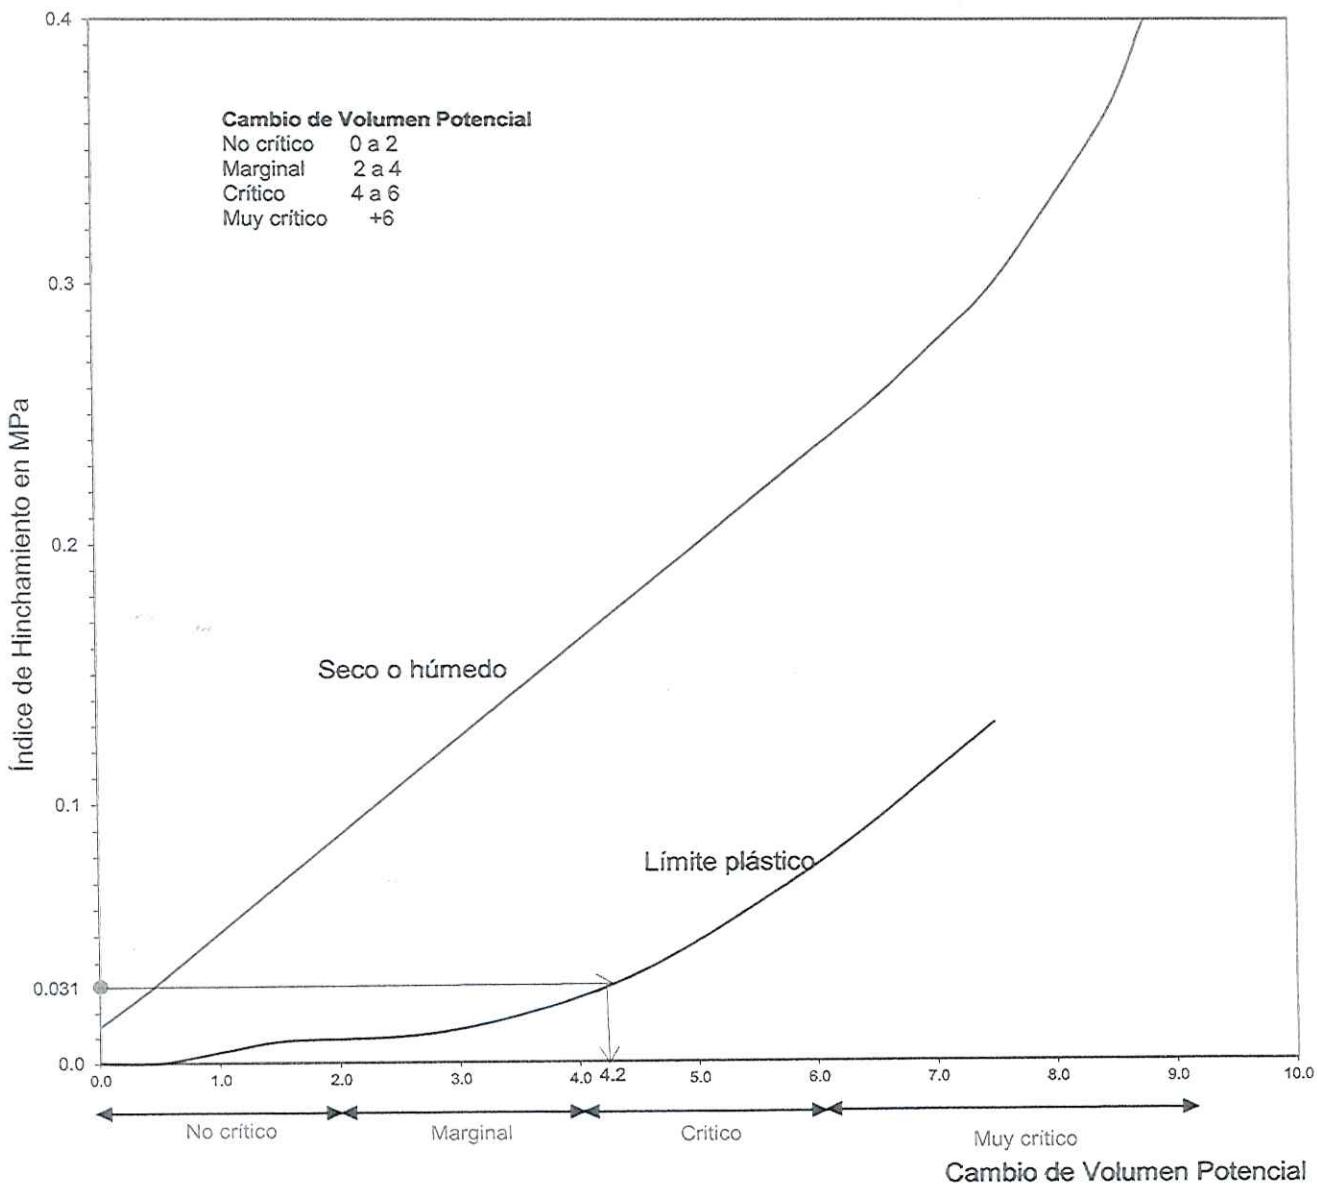
PROYECTO:	ESTUDIO GEOTÉCNICO PARA EDIFICIO EN BETHANIA	CÓDIGO:	DLP-1938
CLIENTE:	ORVEC	FECHA:	14/05/19
LOCALIZACIÓN:	PROVINCIA DE PANAMÁ	MUESTRA:	P-3
MUESTREADO POR:	GyP	FECHA MUESTREO:	23/04/19
		PROF (m) :	0.90 - 1.35

ÍNDICE DE HINCHAMIENTO-CAMBIO DE VOLUMEN POTENCIAL

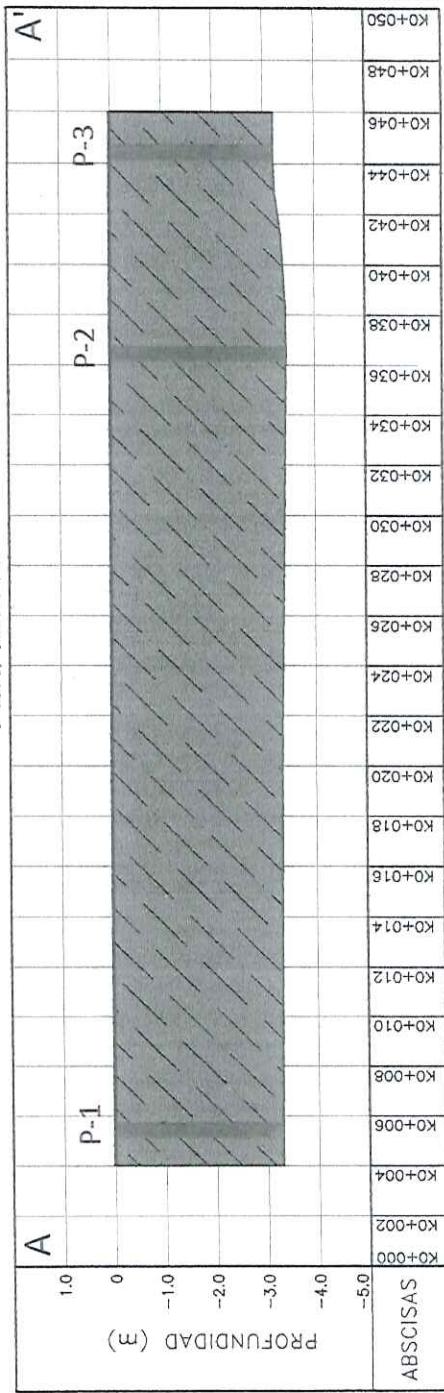
PERFIL A-A'

Estrato I: material conformado por una Arcilla de alta plasticidad con arena (CH). Este material es de color marrón y marrón rojizo, se encuentra en un estado de consistencia

variable entre blanda y dura, alcanzando valores de resistencia a la penetración Nspt de entre 3 y más de 50 golpes/pie. Este estrato se encontró desde la superficie actual del terreno hasta una profundidad máxima explorada de 3.45 m aproximadamente.

Por debajo de este estrato, se espera encontrar la roca meteorizada descrita en la Geología Regional. En el anexo C, se presenta el perfil litológico del área de estudio.
