MEMORANDO DSH-077-2024

ASUNTO : Evaluación del EsIA Categoría II “Residencial Niña Anita”
Criterio técnico competencia de DSH.

INFORME TÉCNICO No. DSH-012-2024

Evaluación del EsIA del proyecto denominado
“RESIDENCIAL NIÑA ANITA”

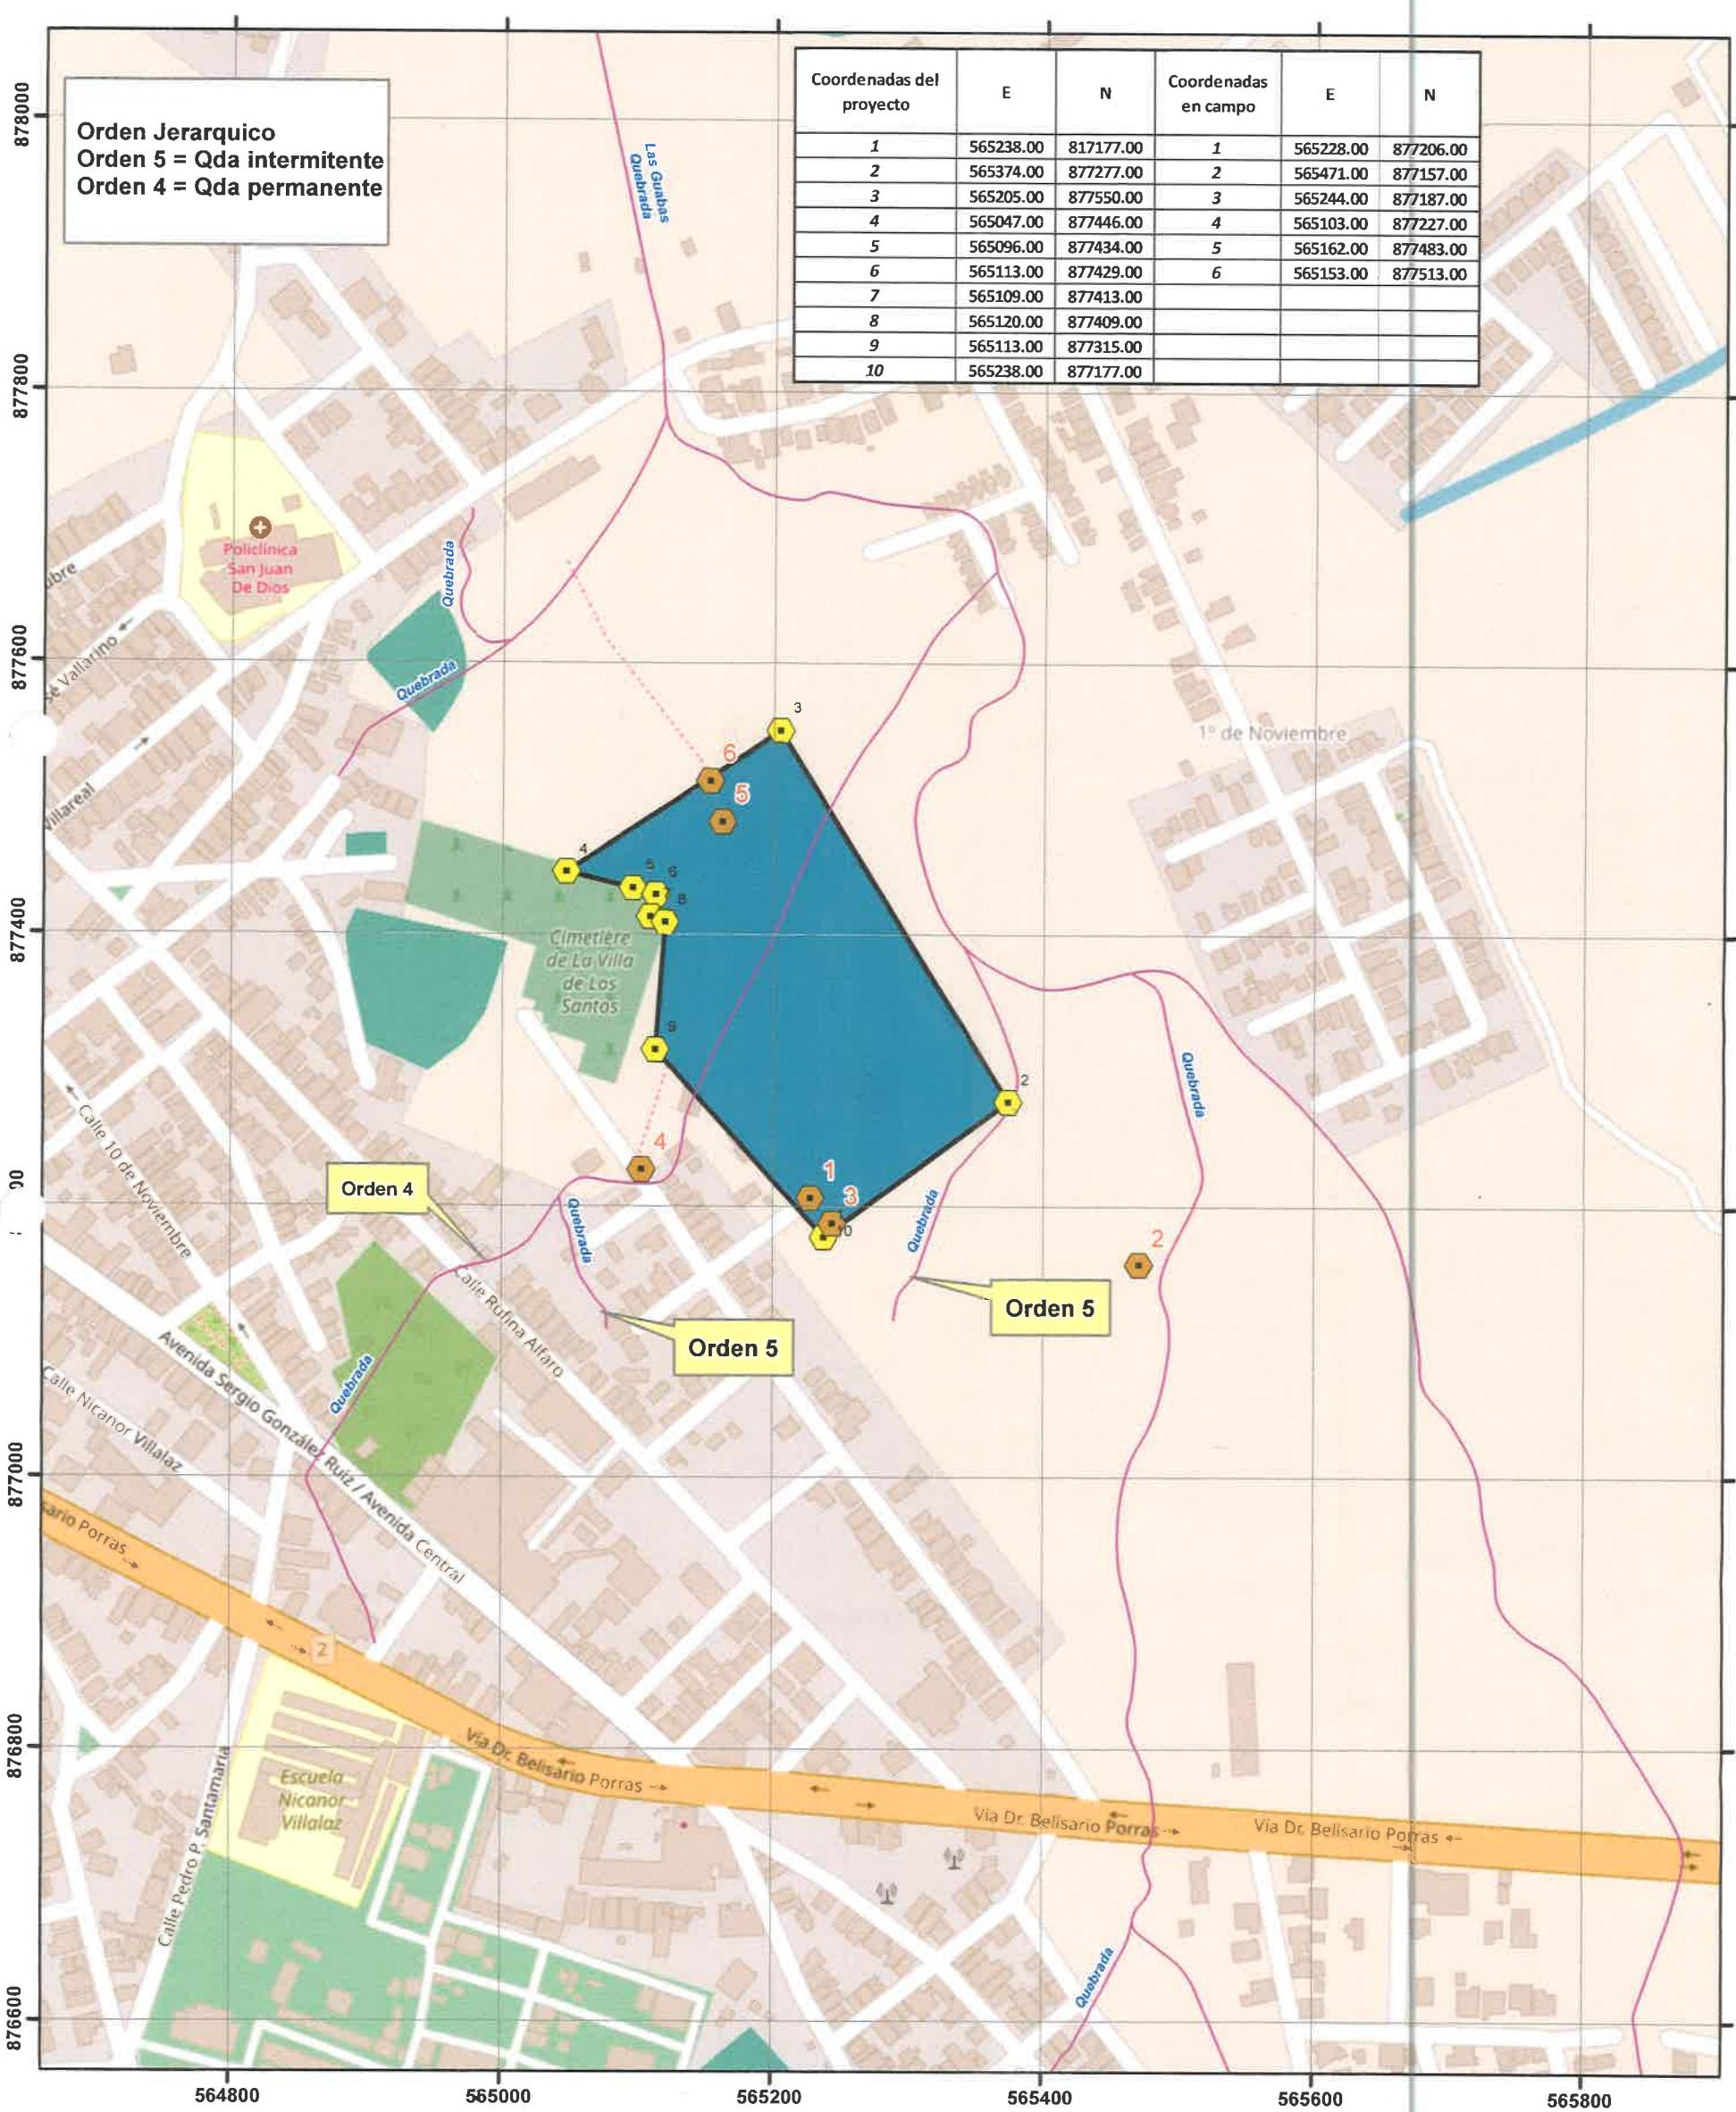
ANEXOS

<p>Este alcantarillado se encuentra fuera del polígono del proyecto, sin embargo, este drena sus aguas pluviales y conduce hacia el canal dentro del polígono del proyecto. Dicho alcantarillado a pesar de no estar dentro del polígono del proyecto si representa estar dentro del área de incidencia del proyecto.</p>	<p>N 7°56'7.47850" (LAT) W 80°24'33.58830" (LONG) Altitud: 17 m 02/08/24, 9:32 a.m. Proveedor de ubicación: Fusionado No calle No ciudad Los Santos Panamá</p>
Canal observado dentro del polígono del proyecto.

- Reiterar la importancia del buen manejo del recurso hídrico por escorrentía que converge en el sitio (por la topografía observada en el lugar), evitar así futuras inundaciones. Preferiblemente que dicha zona en donde se encuentre el canal dentro del proyecto se conserve como área verde o no sea intervenido por construcciones que representen escenarios de afectaciones a futuro.
