**ESTUDIO DE IMPACTO
AMBIENTAL
CATEGORIA I**

**PROYECTO: "GIMNASIO
POLIDEPORTIVO"**

**PROMOTOR: GRUPO B
GENERAL SOLID, S.A.**

Corregimiento de Don Bosco, Distrito y Provincia de Panamá.

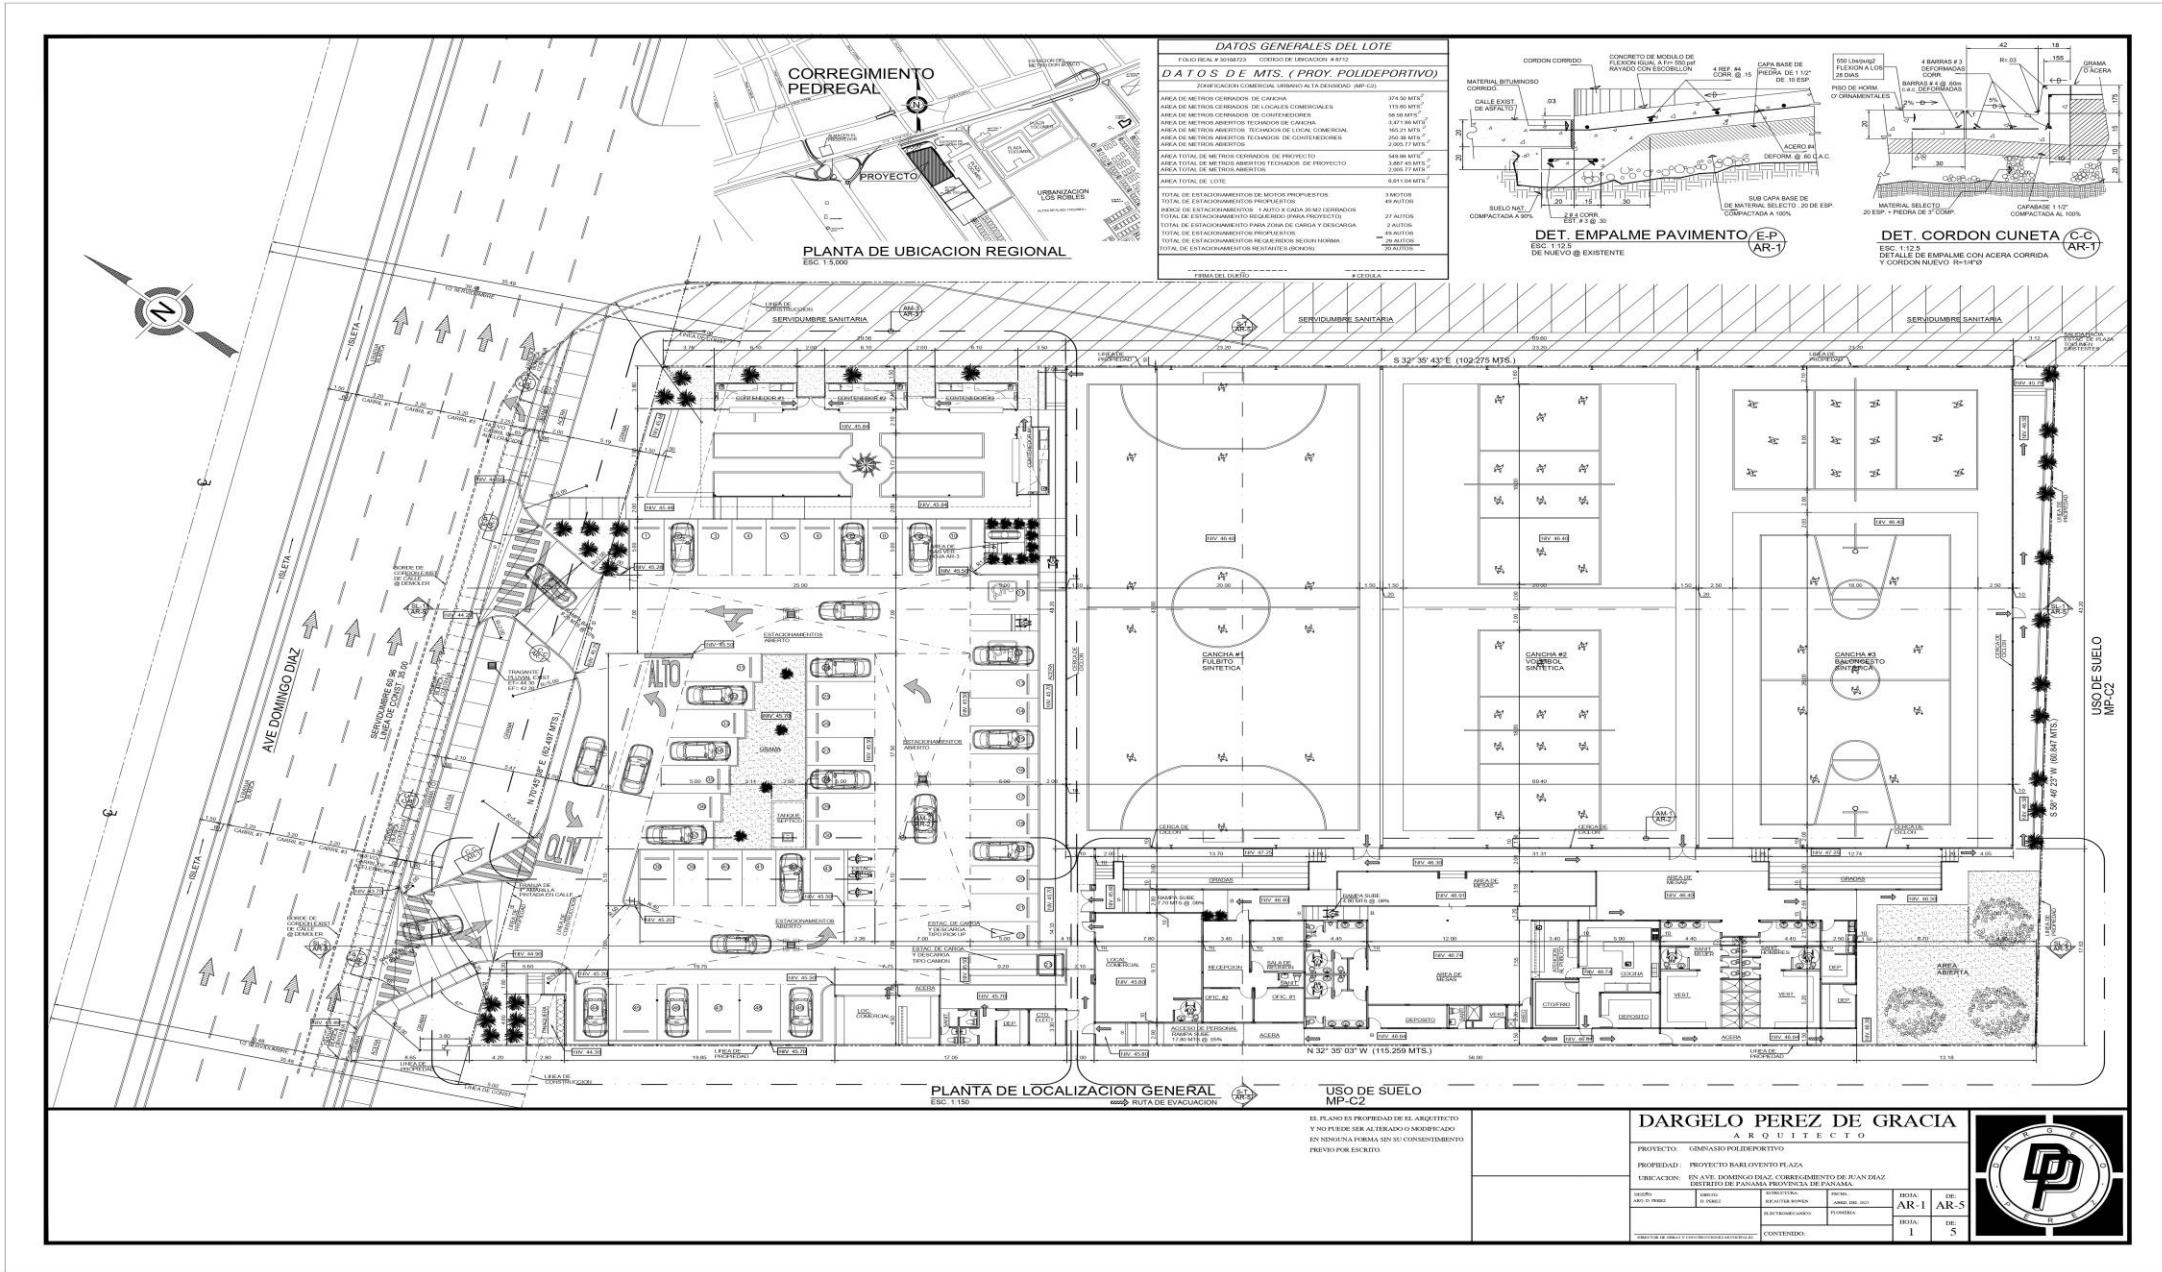
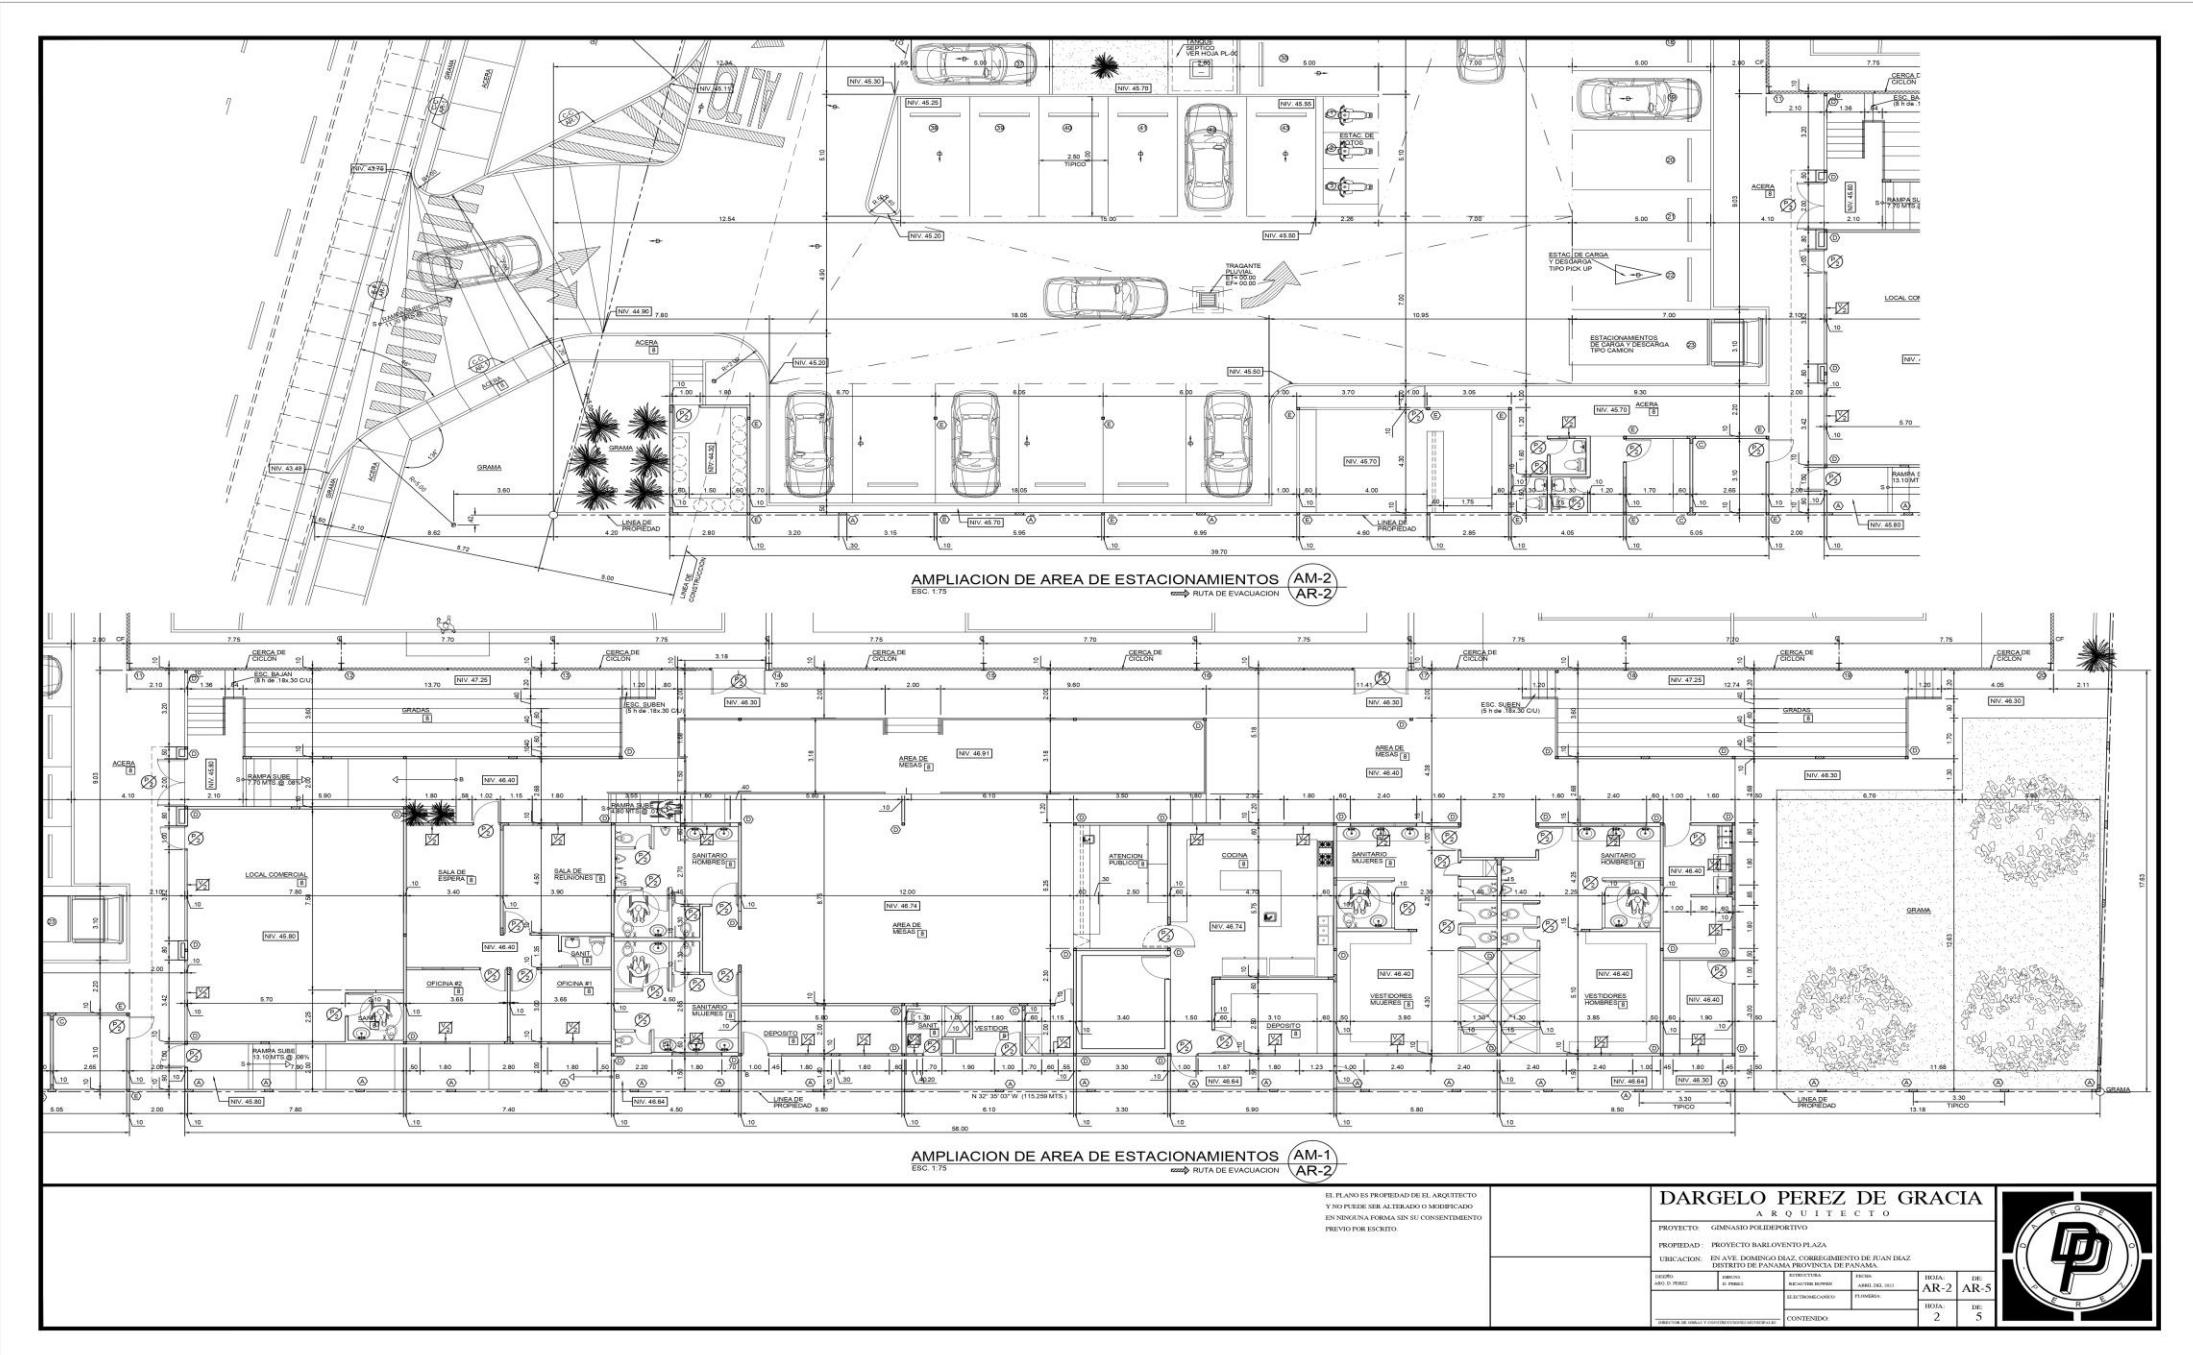
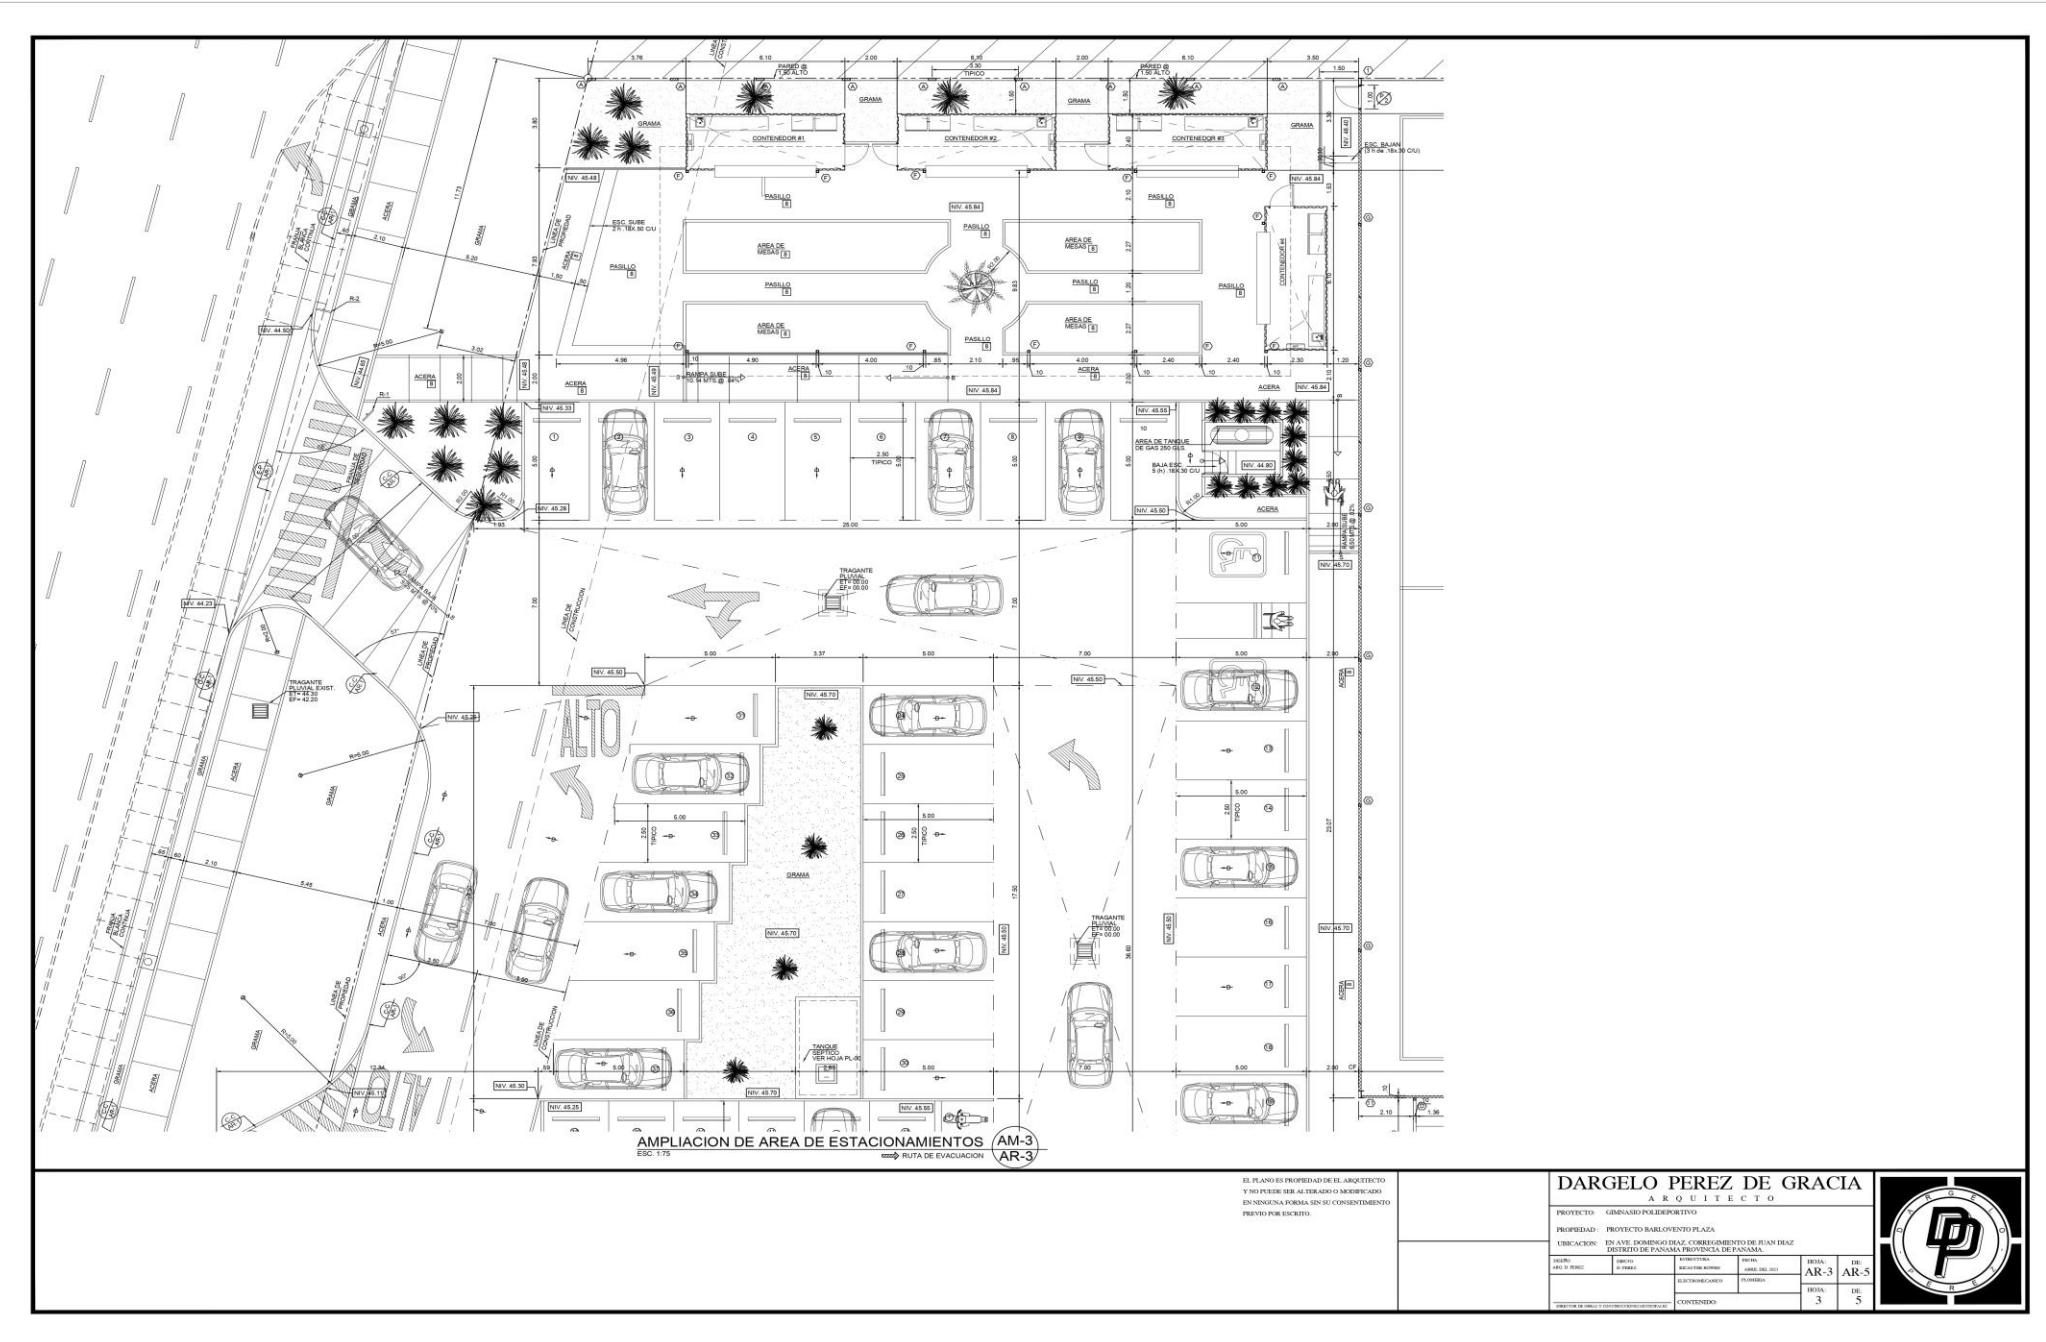
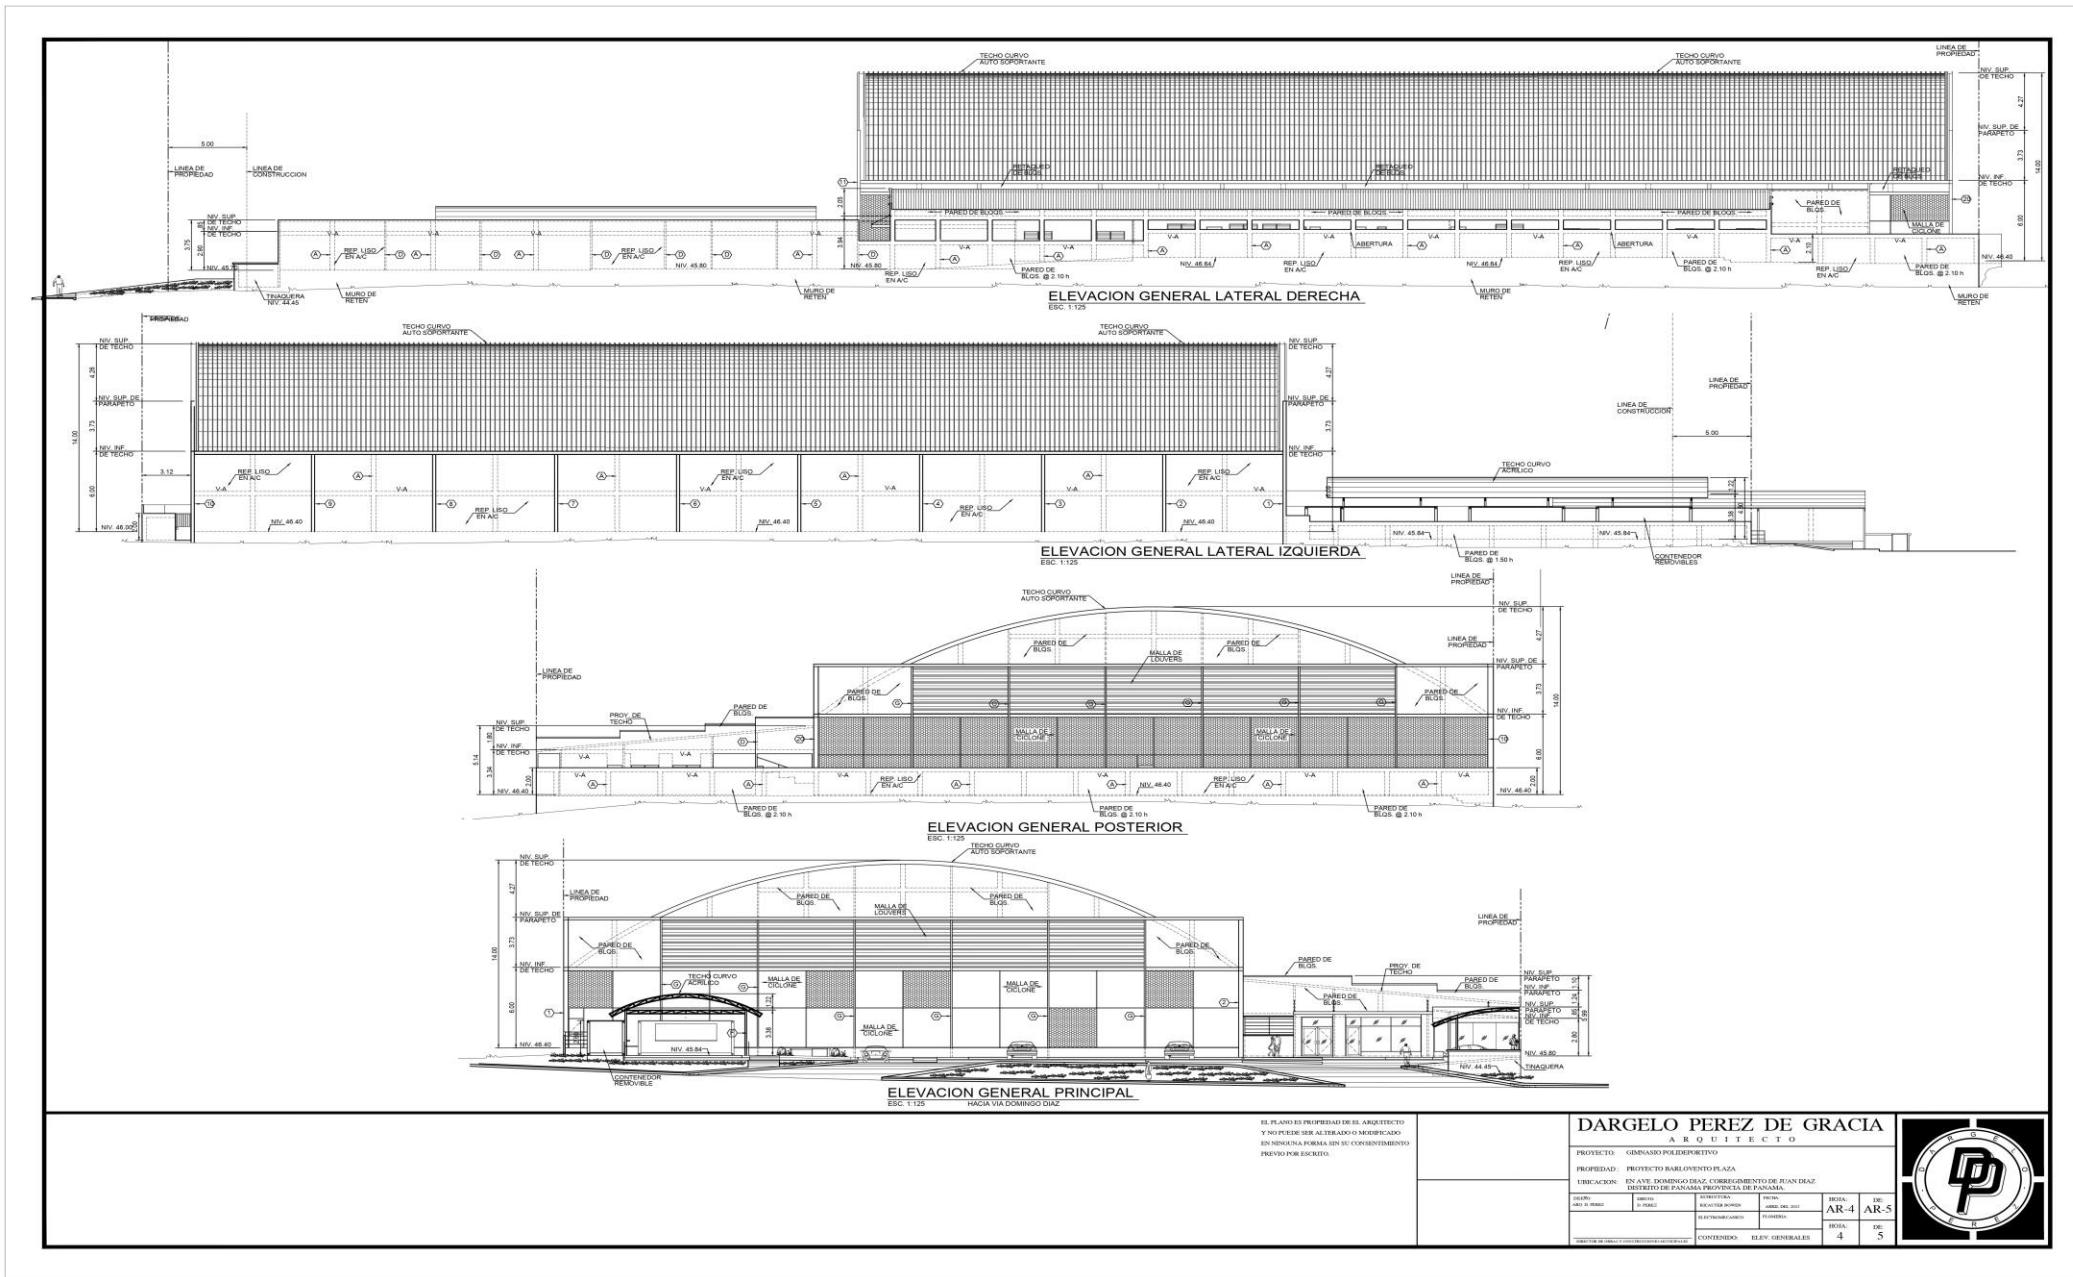
5.4.1. Planos topográficos del área del proyecto, obra o actividad a desarrollar y sus componentes, a una escala que permita su visualización.

Se adjuntan los planos

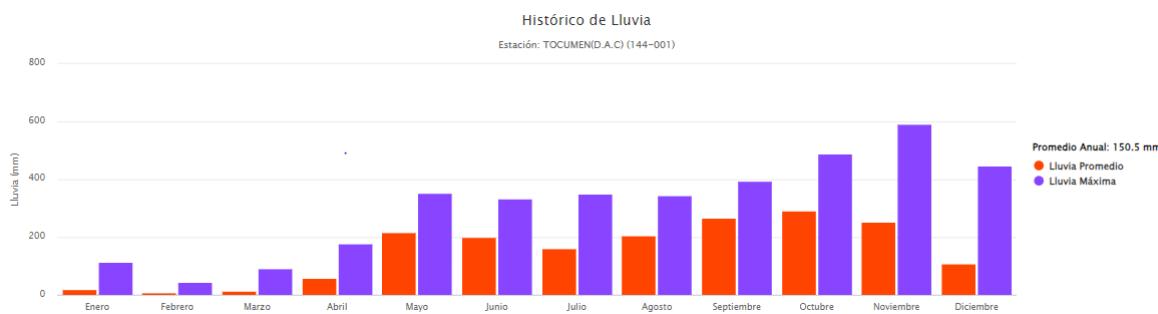
En el gráfico se observa que la mayor precipitación para este período fue de 590.08 mm en el mes de noviembre y la mínima en el mes de febrero de 45mm

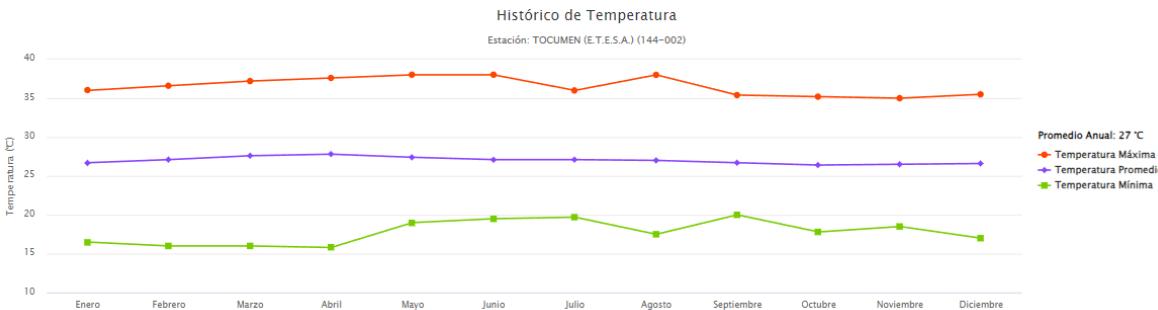
Temperatura: La temperatura media anual es de 27,8° C, Las temperaturas mínimas medias son estables entre 15 ° C. Las temperaturas máximas medias son de 38 ° C.

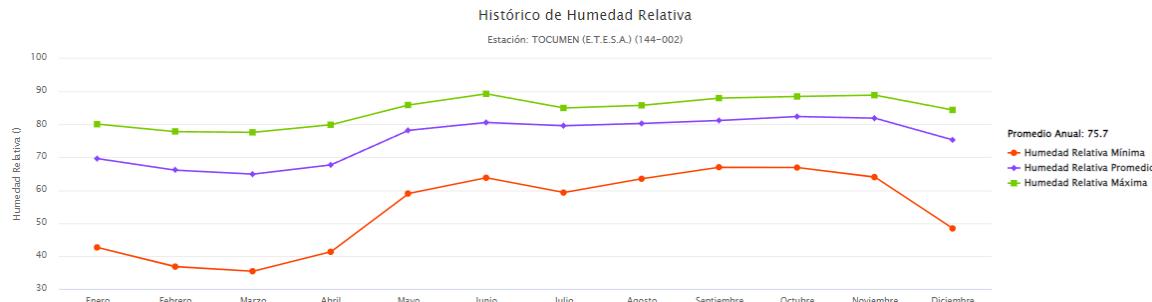
Humedad Relativa: la humedad relativa es, mínima es de 35.4 y la máxima de 64.0 en promedio, alrededor del 75.7%.

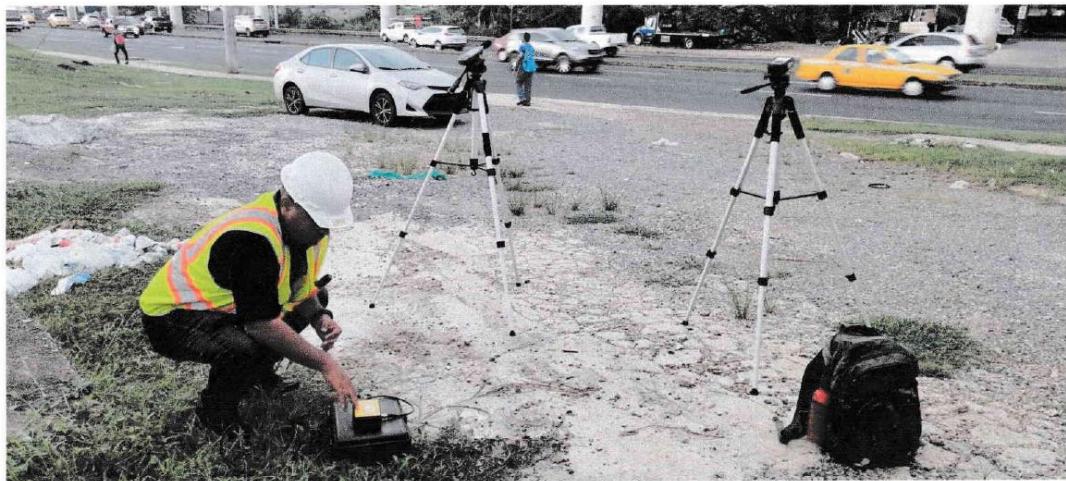
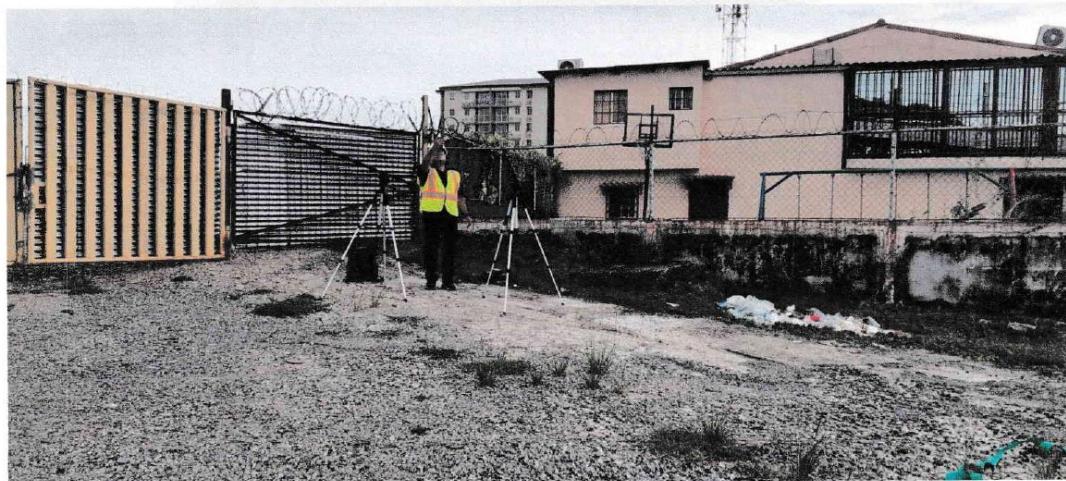
Monitoreo de Calidad de Aire, Ruido Ambiental y Vibraciones Ambientales. Área de Proyecto.

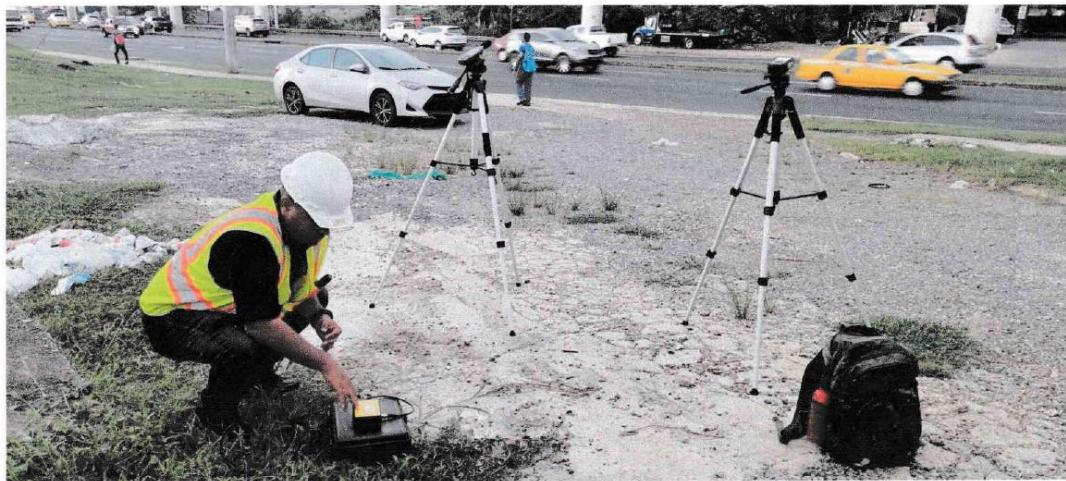
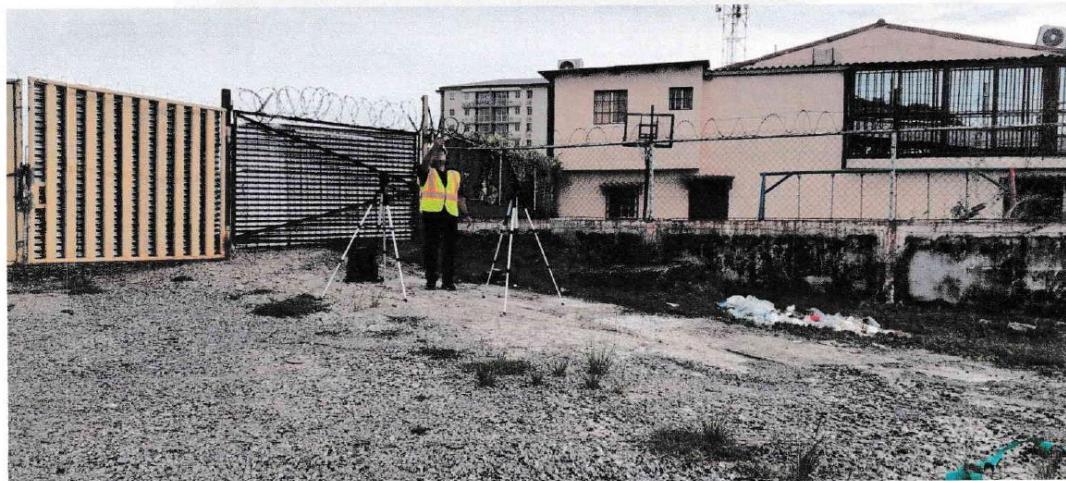
Monitoreo de Calidad de Aire, Ruido Ambiental y Vibraciones Ambientales. Área de Proyecto.

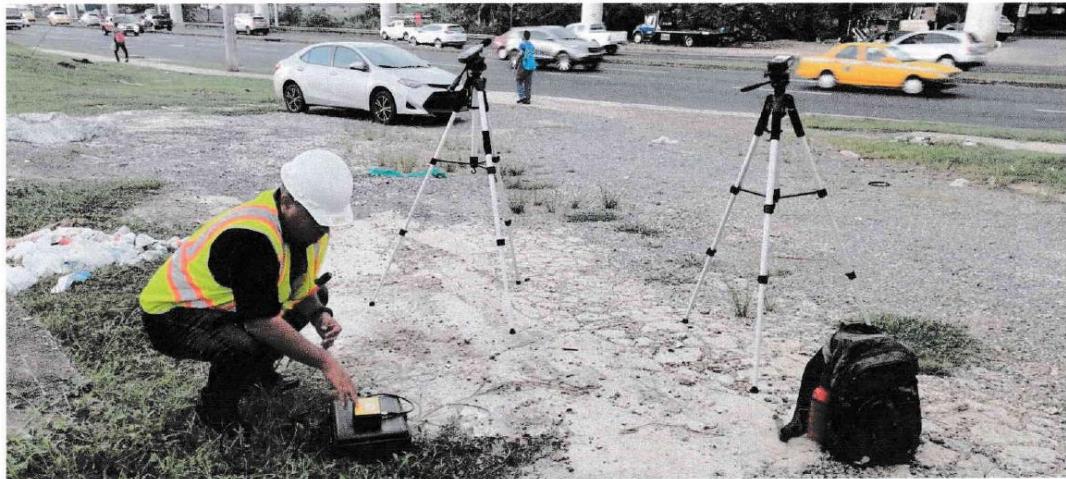
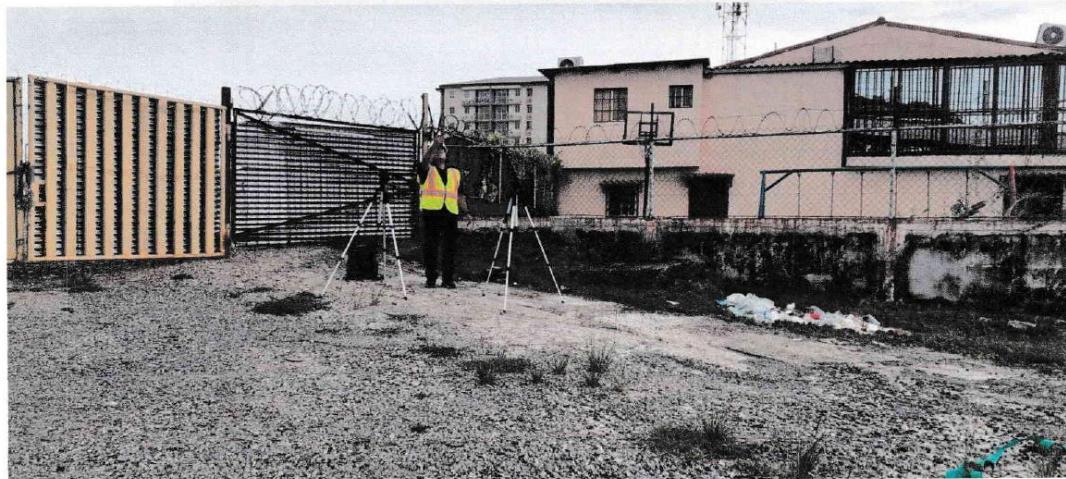
Monitoreo de Calidad de Aire, Ruido Ambiental y Vibraciones Ambientales. Área de Proyecto.

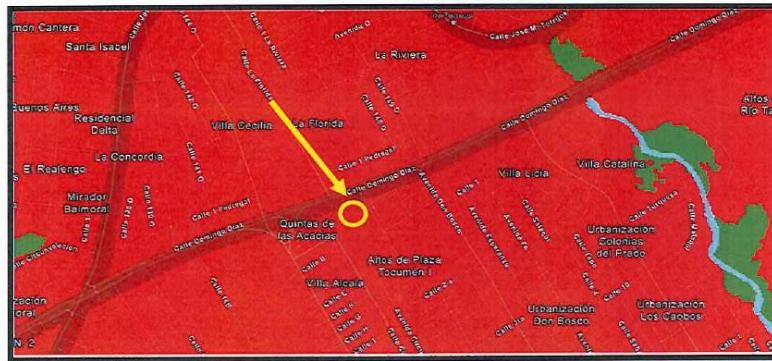
Imagen No.1: Usos de suelos según mapa de cobertura boscosa
Fuente: mapa de cobertura boscosa de Panamá

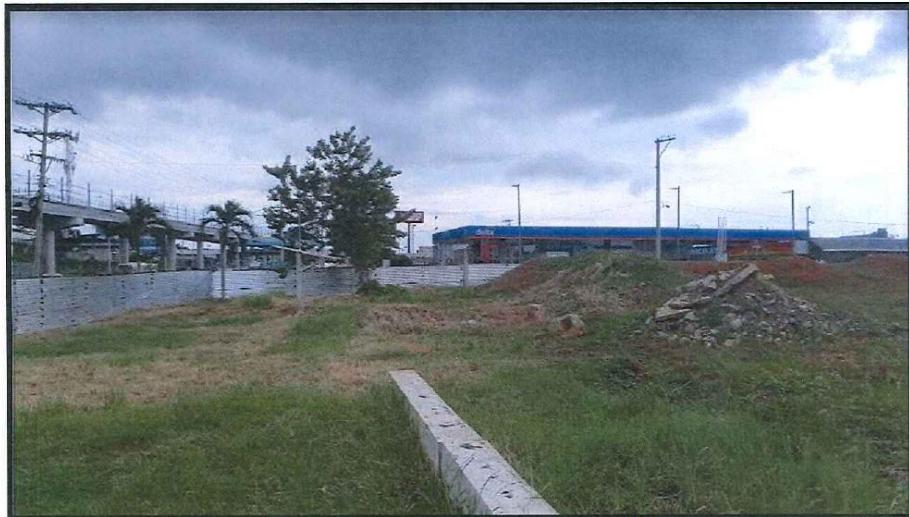
Imagen No.3: vista fotográfica de parte del área del proyecto
Fuente: consultoría forestal

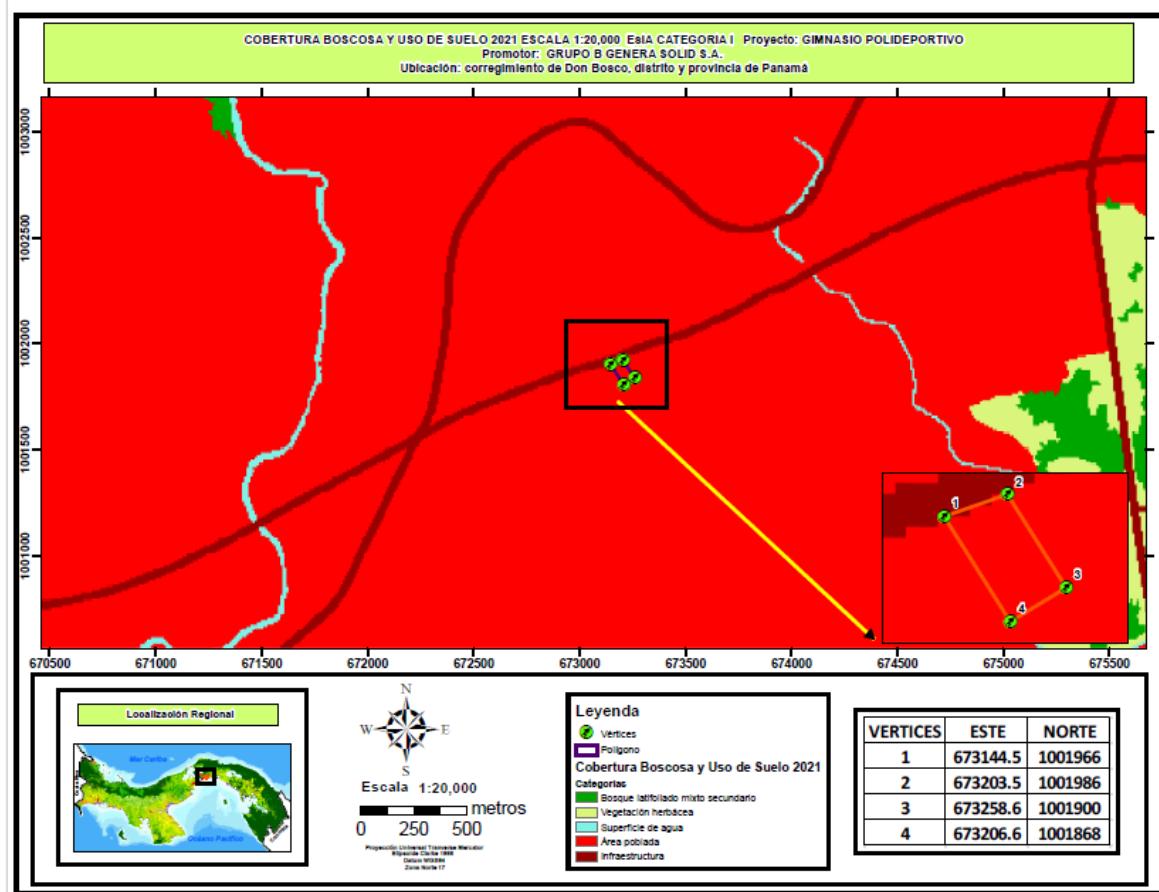
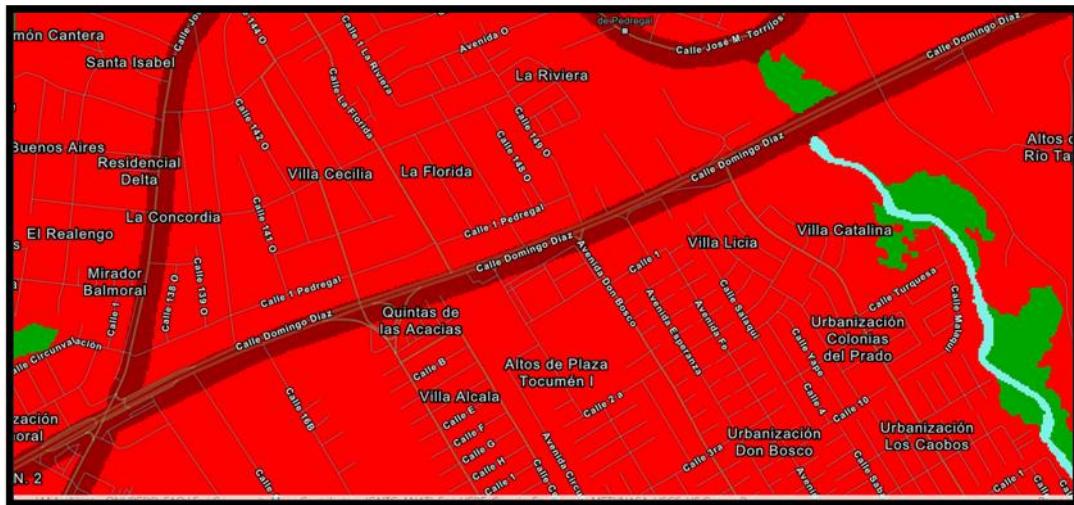
Imagen No.1: Usos de suelos según mapa de cobertura boscosa

Se trata de una superficie de 6,611.4 metros cuadrados, con una cobertura vegetal completamente degradada por la acción antropogénica, actualmente compuesta por gramínea y suelos descubiertos, por lo que se realizó el recorrido del sitio tratando de evidenciar a través de la observación, posibles escondites, huellas, nidos o madrigueras, las cuales pudiesen demostrar la presencia de especies representantes de la fauna silvestre, en donde se realizaron observaciones de especies comunes del sector, generalmente de rápida y fácil movilización.

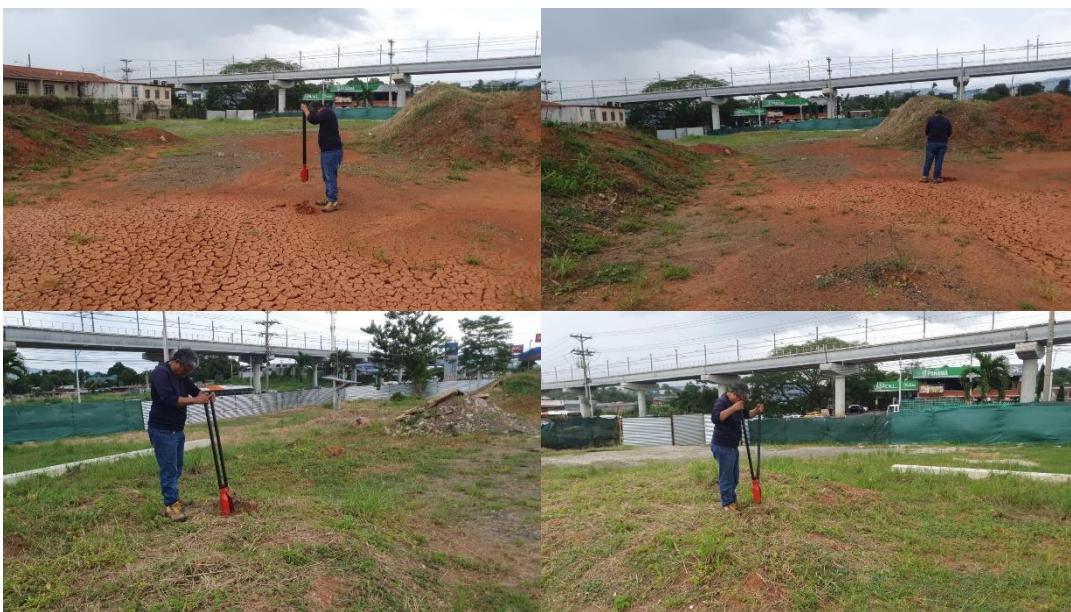
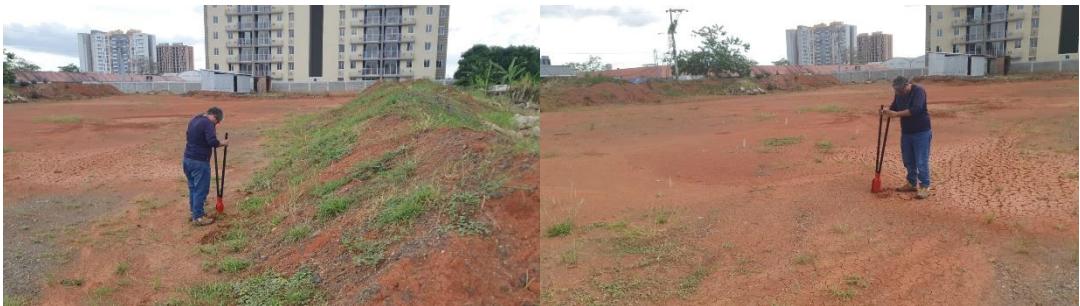
Fotos 13,14, 15, 16, 17 y 18: Vista general. Muestras de Sondeo.

No hubo hallazgo arqueológico.
