**MEMORANDO  
DRPO - SEIA - 053 - 2024**

SECCIÓN DE EVALUACIÓN DE ESTUDIO DE IMPACTO AMBIENTAL  
INFORME TÉCNICO DE INSPECCIÓN DE CAMPO DE EsIA, CATEGORÍA I

DRPO – SEIA – IIO – 048 – 2024.

<b>NOMBRE DEL EsIA:</b>	AGENCIA DE COMERCIALIZACIÓN ACETIOXÍGENO LA CHORRERA.	
<b>NOMBRE DEL PROMOTOR:</b>	ACETIOXÍGENO, S.A.	
<b>ACTIVIDAD ECONÓMICA PROYECTADA:</b>	INDUSTRIA DE LA CONSTRUCCIÓN.	
<b>CONSULTORES Y N° DE REGISTRO:</b>	RICARDO CASTILLO Y. MADRIGAL HERNÁNDEZ DIOSENETH APONTE	DEIA-IAR-117-2000 DEIA-IRC-25-2005 DEIA-IRC-018-2020
<b>UBICACIÓN DEL PROYECTO:</b>	LOMA DE MASTRANTO, CORREGIMIENTO DE BARRIO COLÓN, DISTRITO DE LA CHORRERA, PROVINCIA DE PANAMÁ OESTE.	
<b>PARTICIPANTES:</b>	<p><b>Por la Promotora:</b></p> <ul style="list-style-type: none"> <li>- Ricardo Castillo – consultor</li> </ul> <p><b>Por la UAS:</b></p> <ul style="list-style-type: none"> <li>- Lorenzo Santos – IDAAN.</li> </ul> <p><b>Por MiAMBIENTE:</b></p> <ul style="list-style-type: none"> <li>- Krissel Sandoval / SSH – Dirección Regional de Panamá Oeste.</li> <li>- Ernesto Brown / SEFOR – Dirección Regional de Panamá Oeste.</li> <li>- Yohana Castillo / SEIA – Dirección Regional de Panamá Oeste.</li> <li>- Leidis R

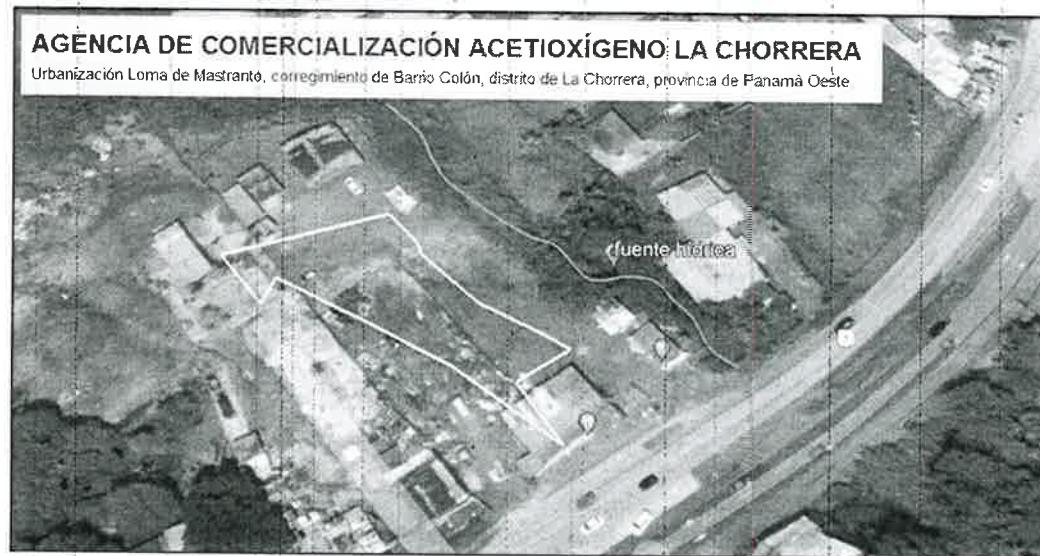
Imagen 1, muestra el polígono del proyecto a desarrollar. *Fuente: Google Earth.*

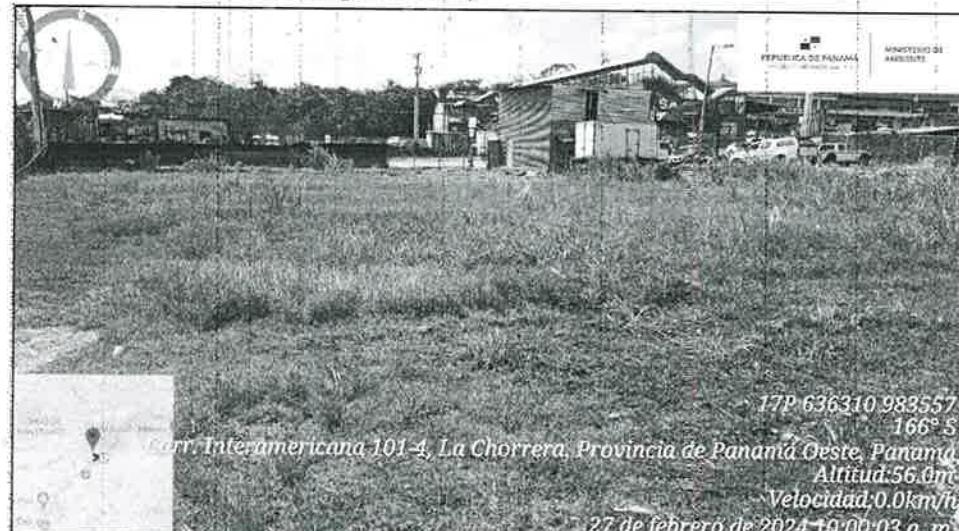
- **TOPOGRAFÍA:** el área donde se pretende desarrollar el proyecto presenta una topografía plana.
- **VEGETACIÓN:** Según el Informe Técnico N° 049-2024 de la Sección Forestal, señala que “*la vegetación está compuesta por gramineas...*”, (ver foja 17 a 21 del expediente administrativo correspondiente).

Imagen 2, muestra la vegetación en el área donde se desarrollará el proyecto. *Fuente: Inspección realizada el día 27 de febrero de 2024.*

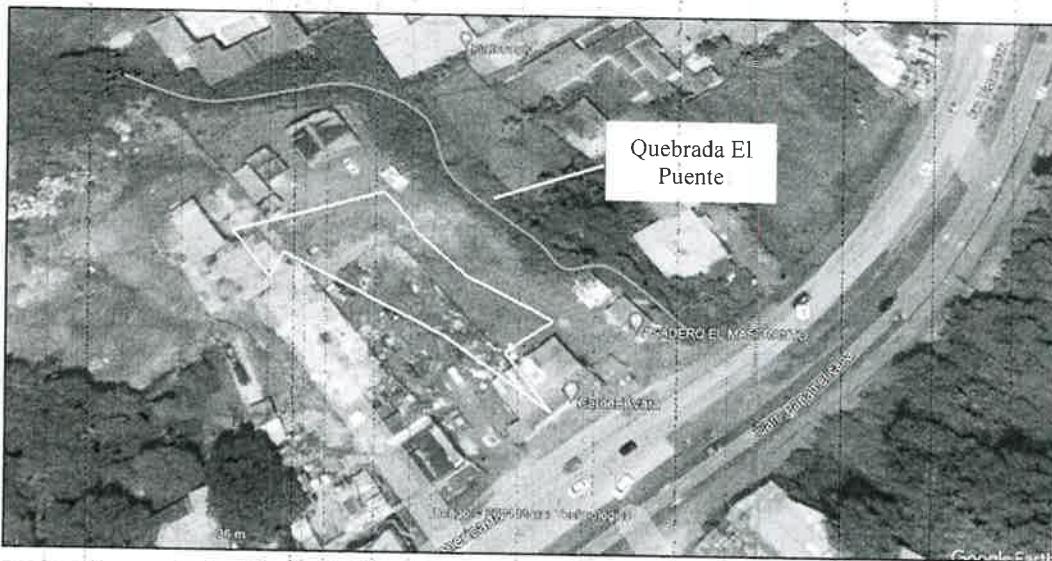
**RECURSOS HÍDRICOS:** Según el Informe Técnico No. DRPO-SSH-017-2024, de la Sección de Seguridad Hídrica, se indica que “*en campo recorriendo el polígono del proyecto se observó la quebrada El Puente...*”, (ver fojas 18 a 22 del expediente administrativo correspondiente).

Imagen 3, muestra las fuentes hídricas que atraviesan el polígono del proyecto. *Fuente: Google Earth.*

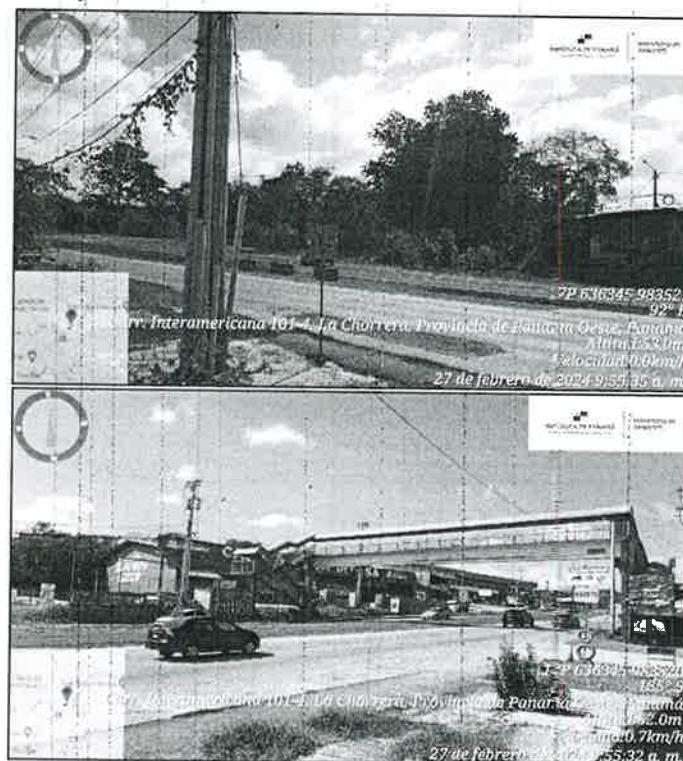
Imagen 4 y 5, muestra las fuentes hídricas que atraviesan el polígono del proyecto. Fuente: Google Earth

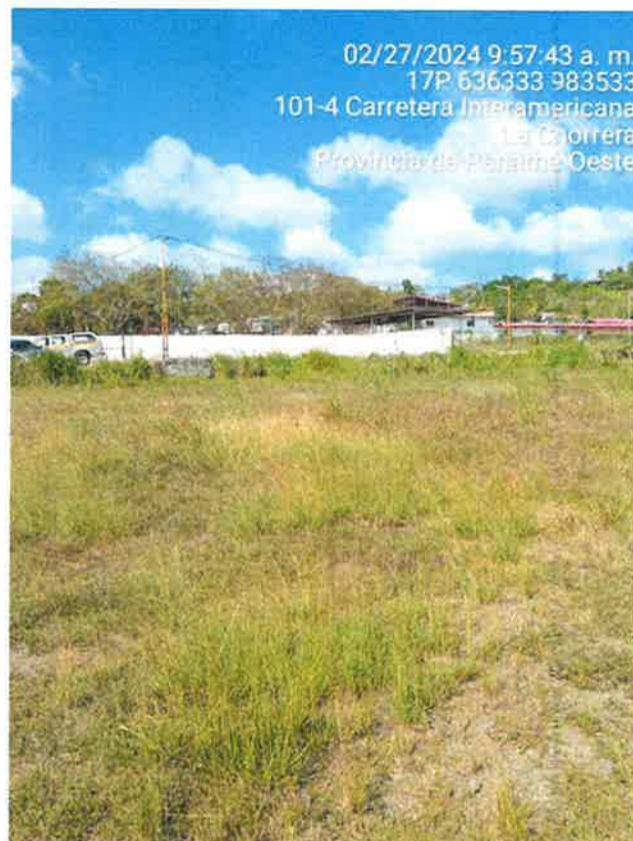
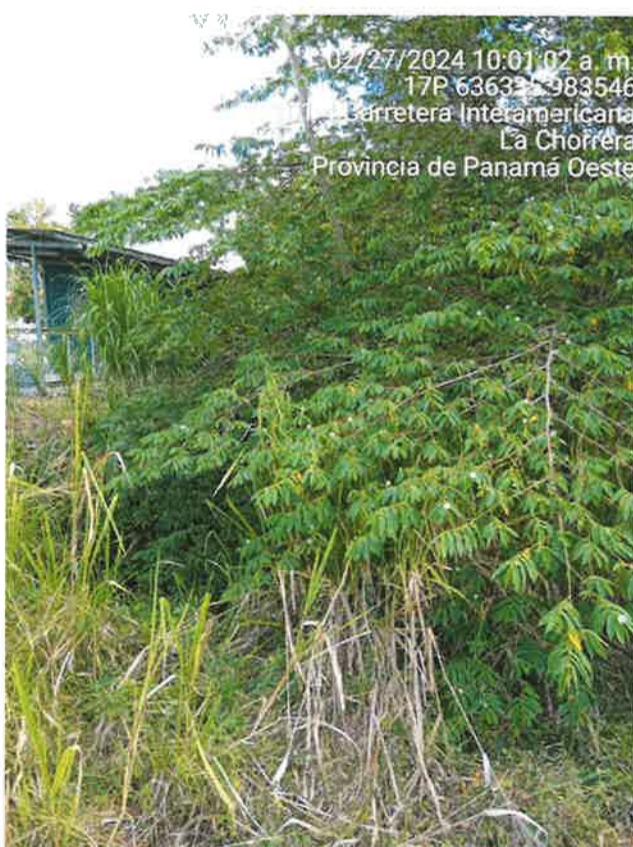
**EVIDENCIA FOTOGRÁFICA**

El área donde se pretende desarrollar el proyecto, consiste en una finca que mantiene una estructura que funciona como restaurante, gramíneas, un bosque de galería alrededor de la quebrada El Puente.

La finca está compuesta por gramíneas y un bosque de galería alrededor de la quebrada El Puente, el cual deberá mantenerse con el desarrollo del proyecto.

- Cancelar Pago en Concepto de Indemnización Ecológica.
- Mantener y conservar el bosque de galería que existe alrededor de la Quebrada El Puente.

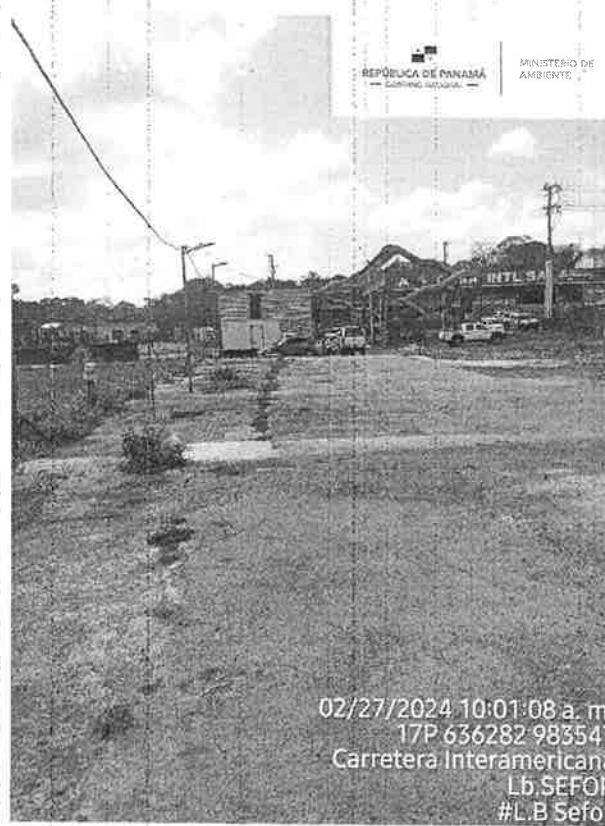
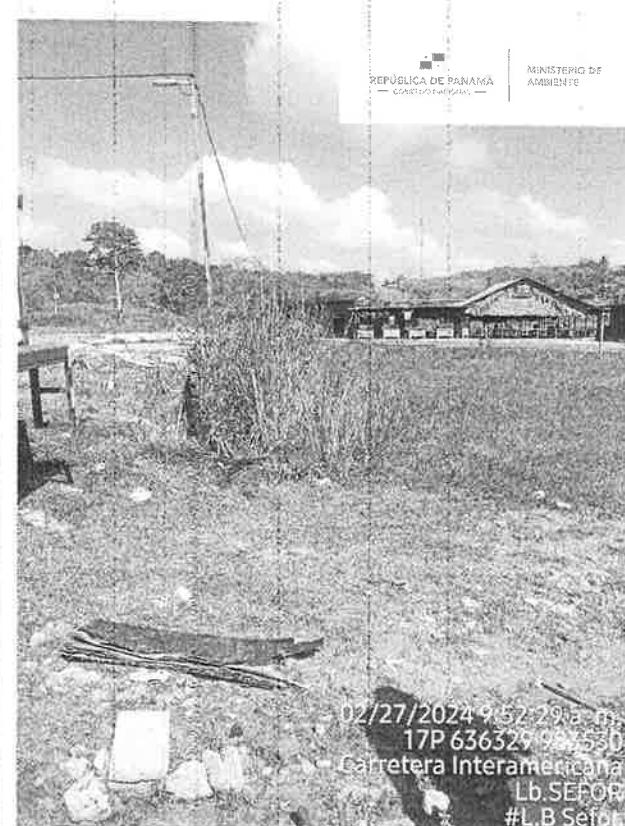
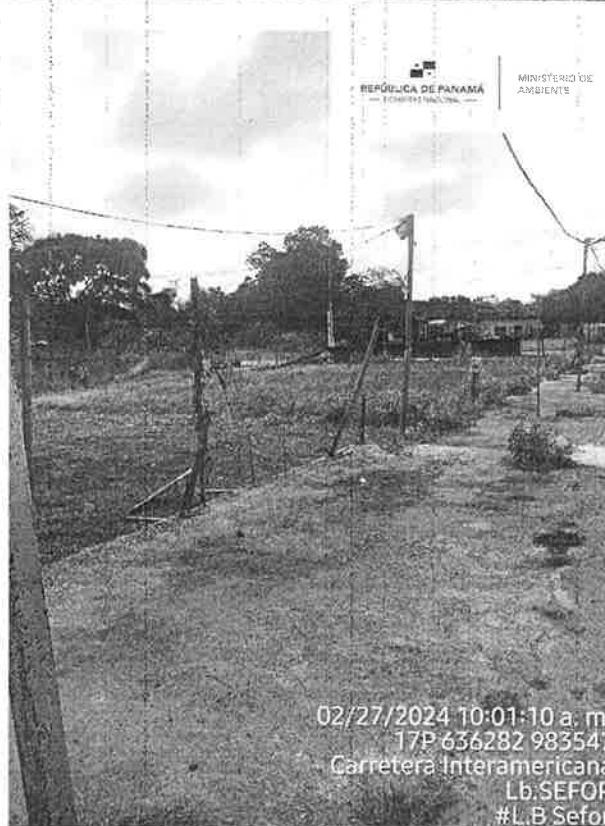
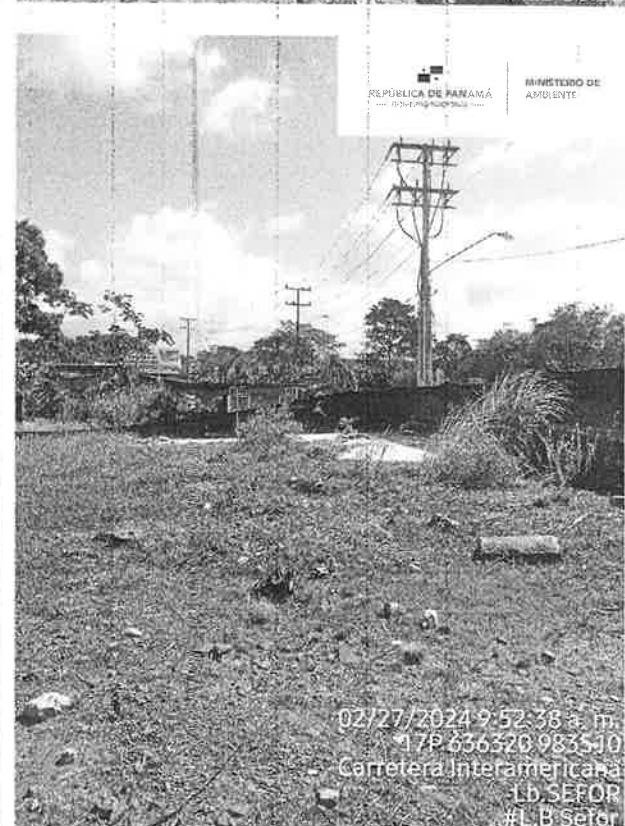
## Evidencias Fotográficas

Este proyecto prevé realizar estructuras en un polígono ya impactado, donde se observan vestigios de antiguas infraestructuras, por lo que es imposible encontrar fauna silvestre en el sitio.

- De presentarse una situación con fauna silvestre deberá comunicar al Ministerio y considerar actuar de manera prudente buscar no afectar dicha fauna.

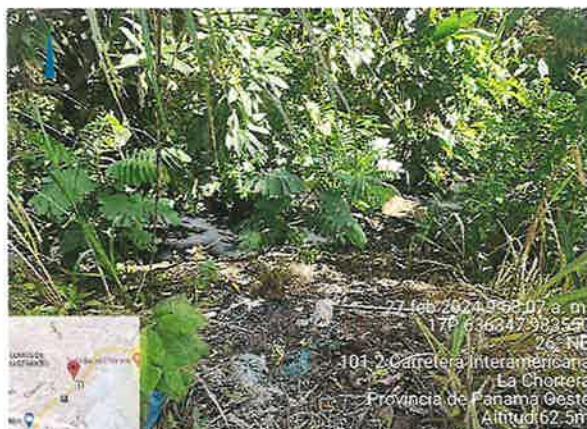
<p><b>Descripción del Hallazgo:</b></p> <p>El proyecto se encuentra dentro de la cuenca hidrográfica del río Caimito #140. La fuente hídrica identificada como quebrada El puente, es de orden 5, se observó cantidad de agua sin flujo constante. Coloración oscura y un cauce sin profundidad definida, como se puede observar en la foto 1.</p> <p>En recorrido el equipo consultor recalcó que la fuente hídrica mantendrá su servidumbre hídrica y área de protección.</p> <p>En el polígono del terreno recorrido, solo se observó dicha fuente hídrica reconocida como quebrada El Puente.</p> <p><b>COORDENADAS UTM WGS-84:</b> 636347 m E, 983550 m N</p>	<p><b>Evidencia fotográfica:</b></p>

<p><b>Foto 1. Quebrada sin nombre.</b></p>
--	---

En campo, recorriendo el polígono de proyecto se observó la quebrada El Puente, es de orden primario, sus alrededores están cubiertos por vegetación tipo rastrojo, incluso físicamente el agua no tiene buena calidad por su color y los antecedentes evidencian actividades urbanísticas.

- Que el área de proyecto se encuentra dentro del territorio de las cuencas hidrográficas del río Caimito (140).
- Que se deberá establecer la respectiva área de protección de la quebrada El Puente, para dar cumplimiento a lo establecido en la Ley 1 de 3 de febrero de 1994 y contribuir con el enriquecimiento de la vegetación existente en la zona contigua al cauce, con la finalidad de protección y conservación del cauce natural.

- Que dicho lo anterior, el promotor del proyecto debe tomar en cuenta respetar el distanciamiento de libre uso público.
