INFORME TÉCNICO DICOMAR No. 013-2024

Informe de la Segunda Información aclaratoria de Evaluación del Estudio de Impacto Ambiental de Playa Caracol Seaside

Referencia de Memorando:	DEEIA-0126-2902-2024
Ubicación del Proyecto:	Corregimiento de Chame y Punta Chame, Distrito de Chame, Provincia de Panamá Oeste
Promotor:	Playa Caracol Development Group, S. A.
Persona de contacto:	Licda. Rita Changmarin ó Ing. Ingrid Kam. correos electrónicos: rita@aeconsultpanama.com ó kami@glp.com.pa
Nº de expediente:	DEIA-II-F-080-2023
Técnico asignado:	Génesis Méndez/Departamento de Ordenamiento de Espacios de Costas y Mares
Fecha de elaboración del Informe:	5 de marzo de 2024

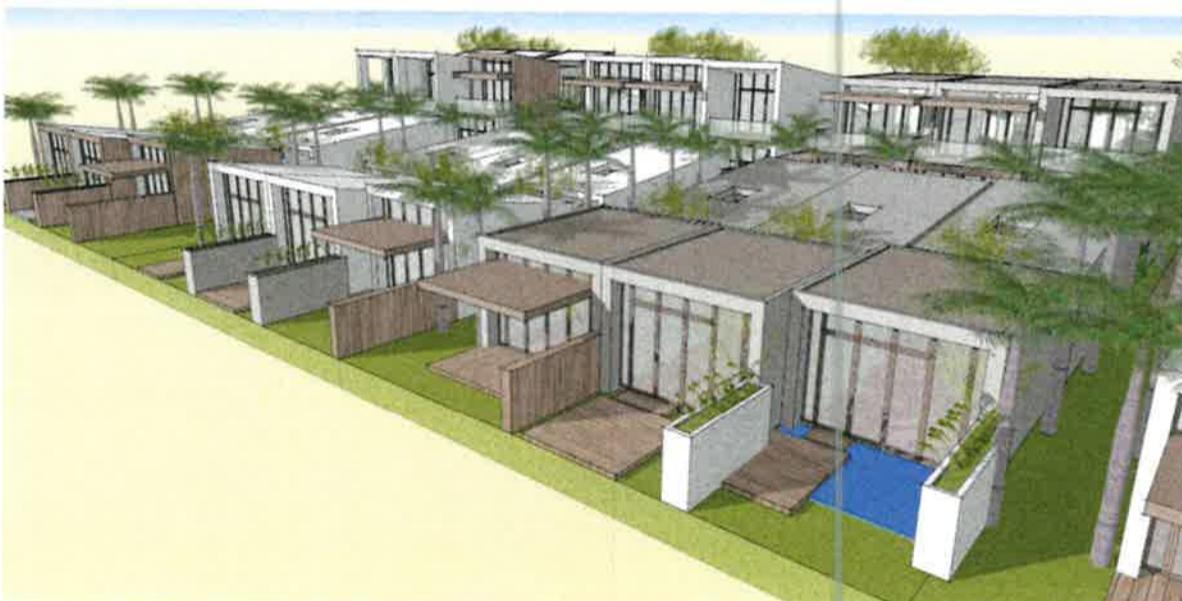
- a. Fue consultado el equipo diseñador del proyecto y en efecto se confirma que hubo un error de redacción de la respuesta relacionada a la proyección de la sombra que se plasmó en el documento de respuestas de la primera información aclaratoria, ya que se aclara que esta no afectará a la ribera de la playa, pues en el frontal del proyecto habrán casas que por su elevación y diseño no generarán sombra hacia la costa o playa frente al proyecto.

Figura No.1 Diseño de Inmuebles frente a la ribera de playa del Proyecto Playa Caracol Seaside.

Debemos señalar que la información aportada cumple con lo establecido en el Artículo 9 de la Ley No 371 de 1 de marzo de 2023, con la finalidad de evitar que las estructuras proyecten sombra sobre la rivera de playa para promover acciones de protección y conservación de especies vulnerables como las tortugas marinas dentro de sus áreas de anidación y desove.

Concerniente a los inmuebles próximos a la ribera de playa se aclara que estas estructuras no proyectaran sombra sobre los posibles sitios de anidación de tortugas marinas, por ende es supremamente importante continuar con el monitoreo de las playas y asegurar que estas infraestructuras tengan los diseños de luminarias y tipos de luces para evitar desorientar a las tortugas marinas en su anidación o eclosión.

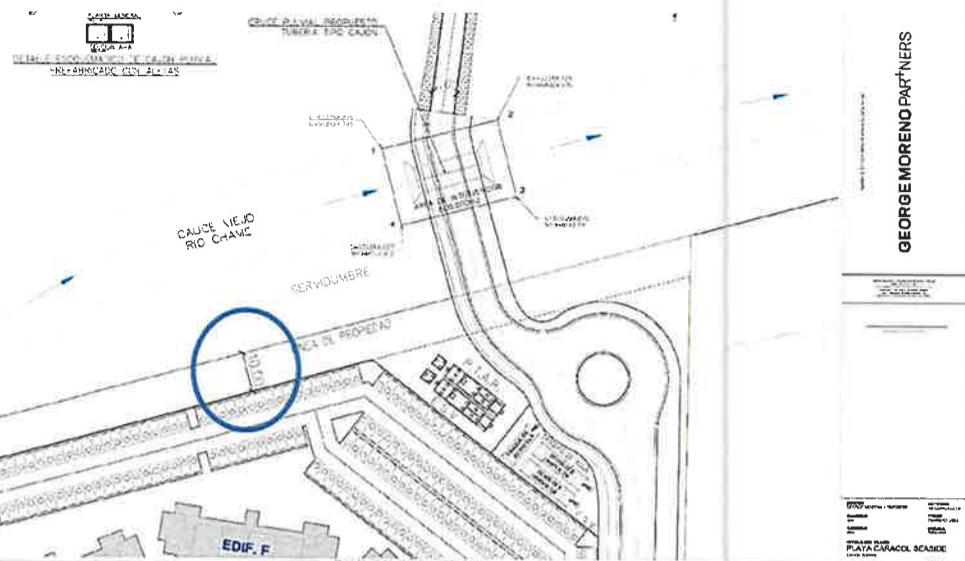
El promotor reitera que establecerá una franja de amortiguamiento de 10 m sobre las áreas de manglar colindantes a no ser intervenidas, la cual debe ser monitoreada. Así mismo detalla la responsabilidad legal de los permisos de manglar citados que infiere en el área de desarrollo y actualizaron la consideración ambiental de las áreas de humedales y manglar pendiente a intervenir, por lo cual indicamos que si cumple y queda en la competencia de la Sección de Verificación del Desempeño Ambiental la validación de las coordenadas establecidas y el cumplimiento de las medidas de compensación ya establecidas.

Figura No. 1- Parte de Diagrama del cajón pluvial donde se aprecia la zona de amortiguamiento de 10 metros colindante con el área de manglar que no debe ser intervenido.

- Así mismo en el marco de la ley la ley 371 del 1 de marzo de 2023, la promotora Playa Caracol Development Group, S. A.; debe garantizar que la altura de los inmuebles próximos a la ribera de playa no proyecten sombra sobre esta área de los 22 metros de la ribera de playa.
- Sobre la franja de manglar de amortiguamiento de 10 m.; vemos necesario que la promotora Playa Caracol Development Group, S. A.; establezca parcelas de monitoreo para evaluar la condición de los manglares adyacentes y tomar los correctivos de generarse impactos no previstos que los altere.

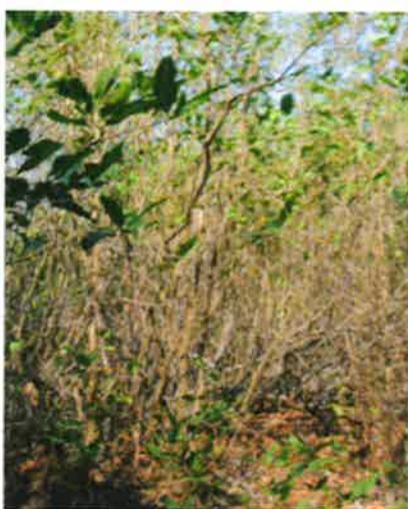
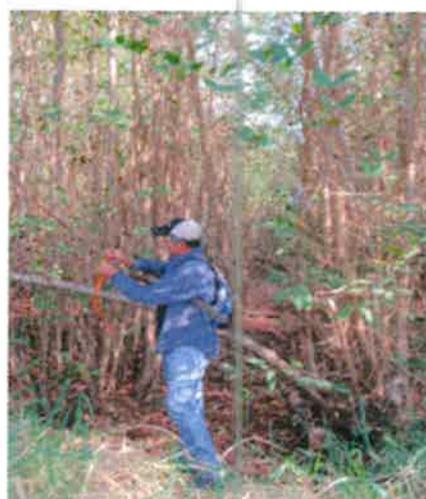
Con relación a la condición de manglar y los permisos será necesario luego revisar las coordenadas y los compromisos ambientales, dado que las imágenes muestran que a pesar de las intervenciones y las quemas mantiene las características de humedal, así como de ecosistema de manglar, dado que no ha sufrido un cambio de uso de suelo y se puede recuperar naturalmente.

Izq. Típica parcela de mangle blanco. Der. Proceso de inventario de lote de muestreo
Fotografía No. 1 Sobre la condición de los manglares remanentes del proyecto.

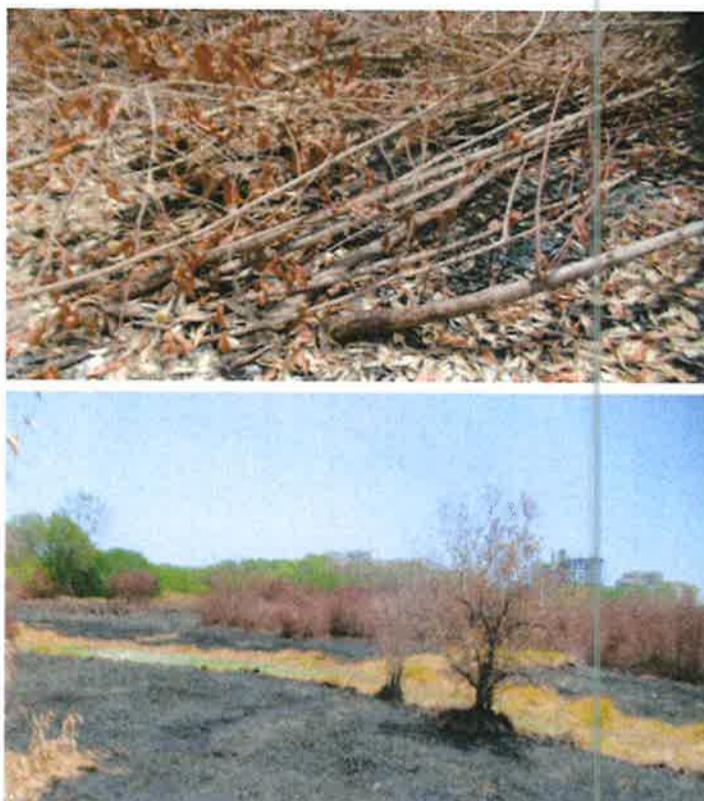
Fotografía No. 2 Sobre la condición de los manglares remanentes del proyecto.
