Por medio de la presente, se da respuesta al **MEMORANDO-DEEIA-0125-2802-2024** y remite informe técnico de la Sección de Evaluación de Estudio de Impacto Ambiental, sobre el proyecto **"URBANIZACION VALLES LAS ESTRELLAS"**, promovido por **PROMOCIONES VALLES LAS ESTRELLAS, S.A.**

INFORME TÉCNICO DE INSPECCIÓN No. 002-2024

GIRA DE INSPECCIÓN DE CAMPO AL SITIO DONDE SE DESARROLLARÁ EL  
EsIA CAT. II  
“PROYECTO URBANIZACIÓN VALLES LAS ESTRELLAS”

| Proyecto: | PROYECTO URBANIZACION VALLES LAS ESTRELLAS |

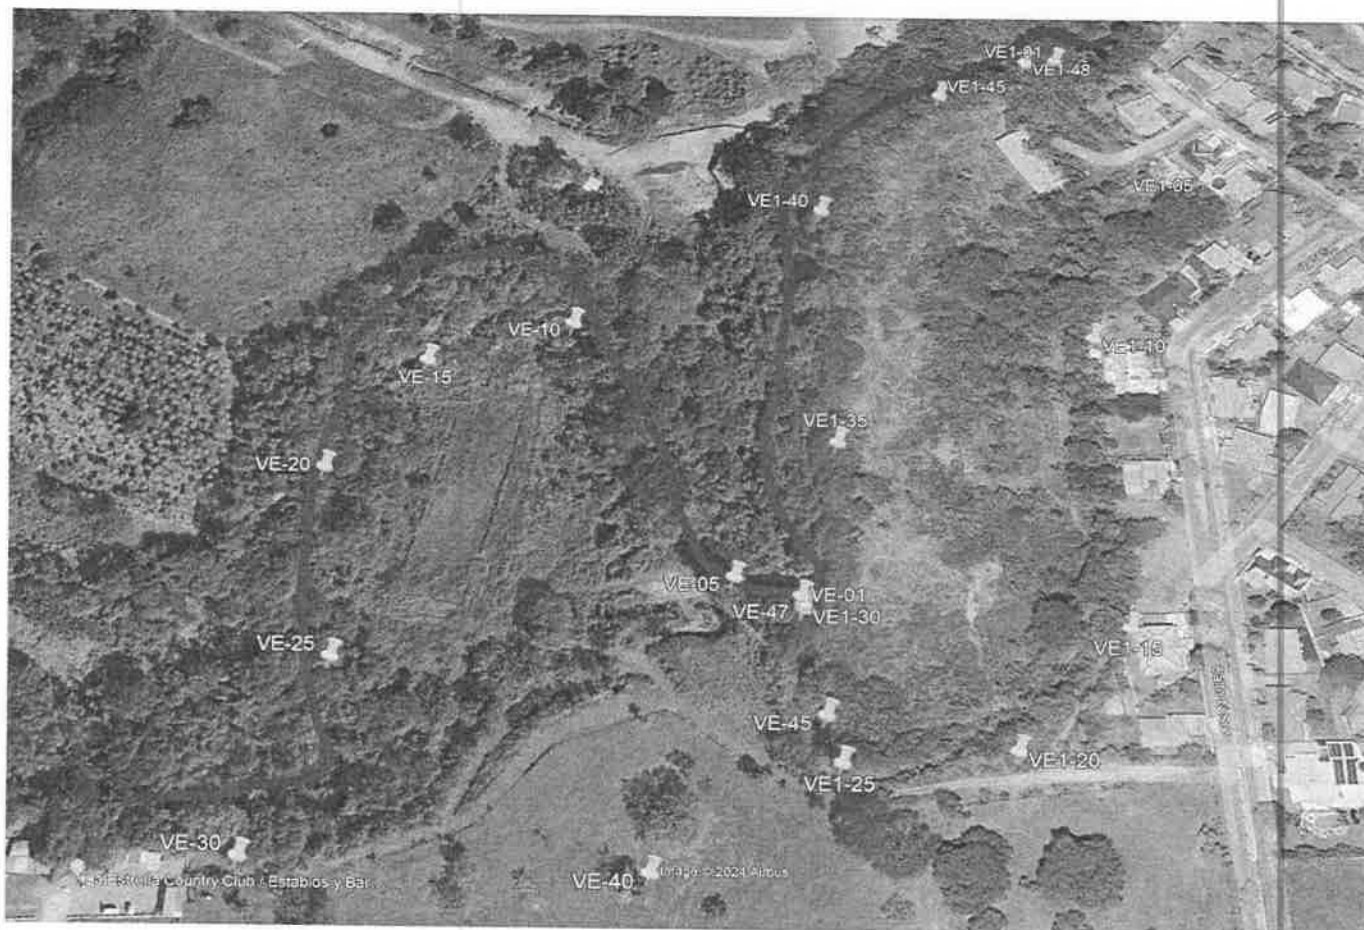
**Imagen. No.1:** Área del polígono donde se determinaron puntos de control como referencia para la evaluación de los componentes físicos, biológicos y socioeconómicos.

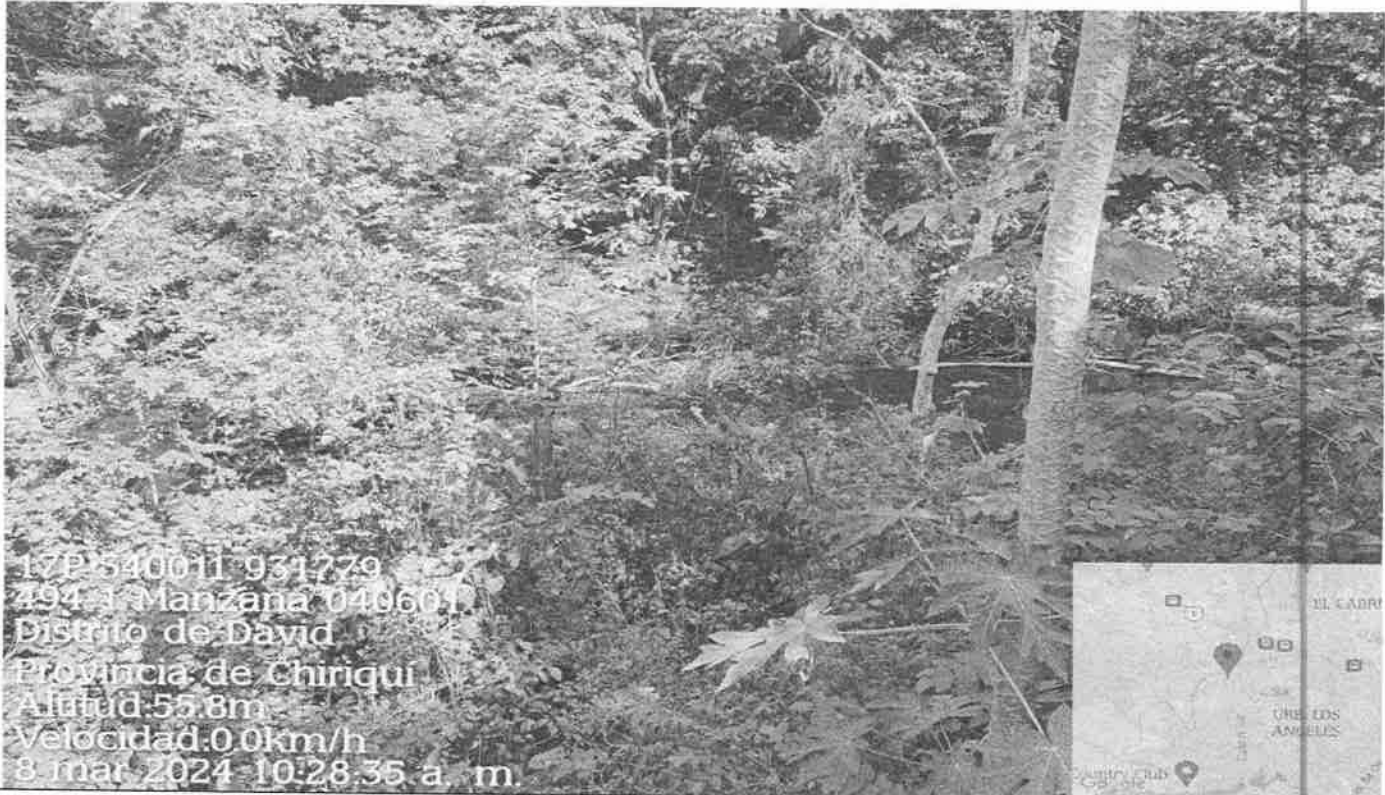
**Fig. No.2:** Vista desde área no desarrollable del proyecto, se observa quebrada San Cristóbal.

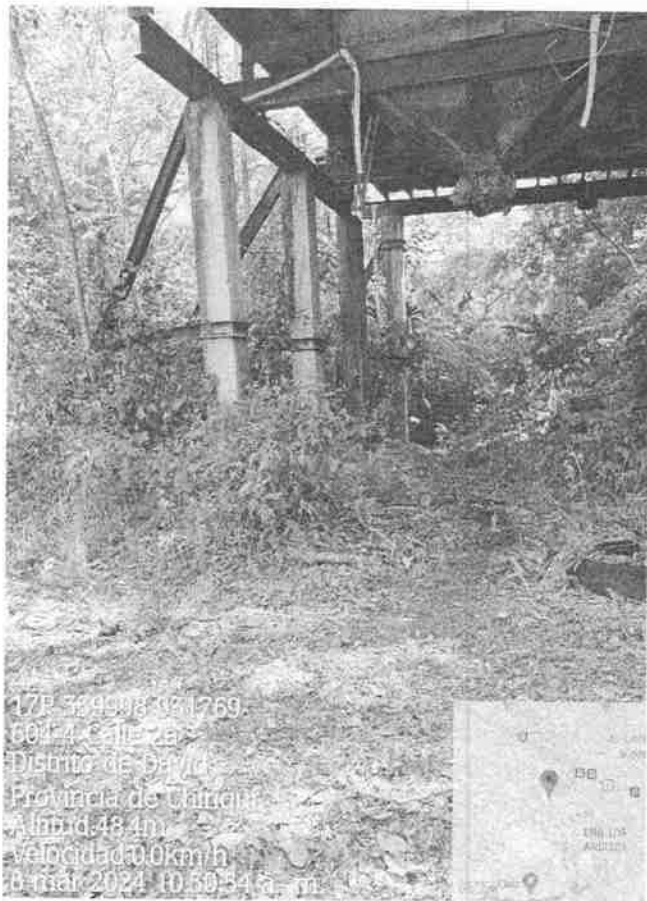
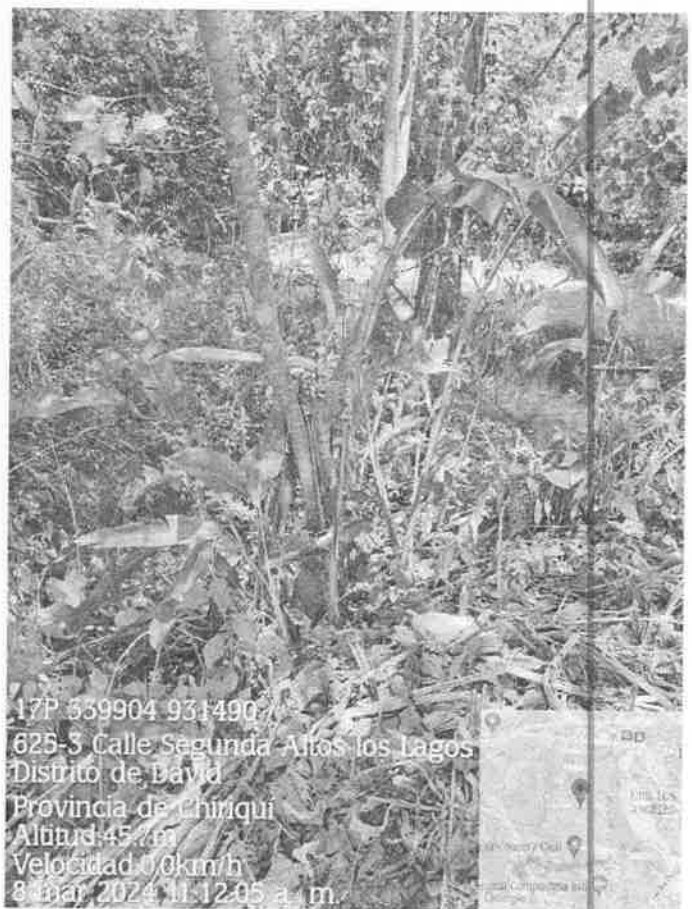
- Se observaron estructuras de vieja data como una cancha techada y equipos de posible extracción de materiales.
- Dentro del polígono se ubicaron 2 afloramientos superficiales con las coordenadas 17P (340032mE, 931663 mN) y 17P (339988.00 m E, 931638.00 m N).

**Fig. No.3 y 4:** Edificación existente posiblemente de extracción de materiales (cantera)

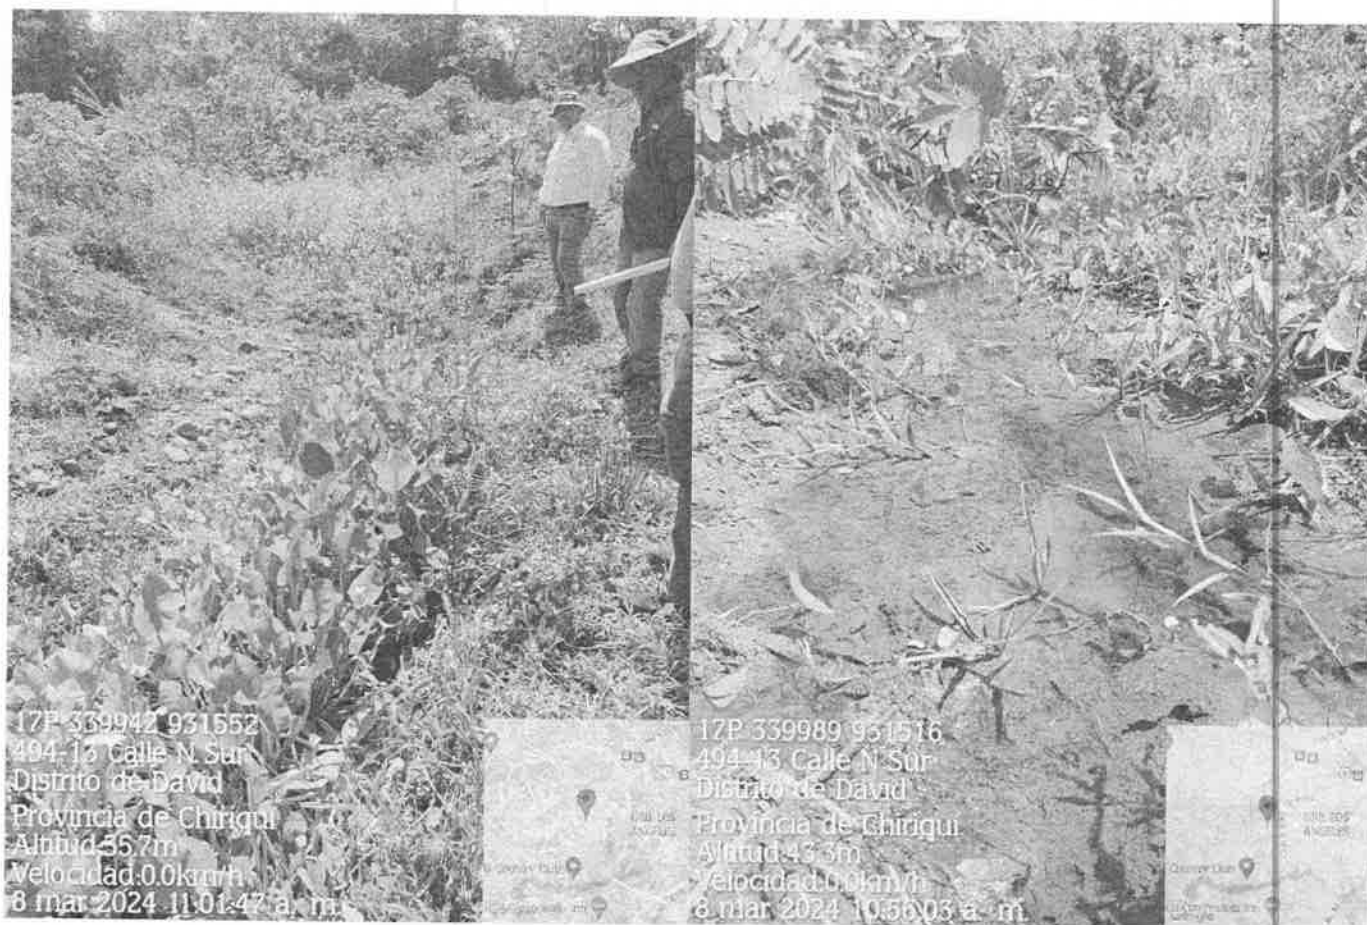
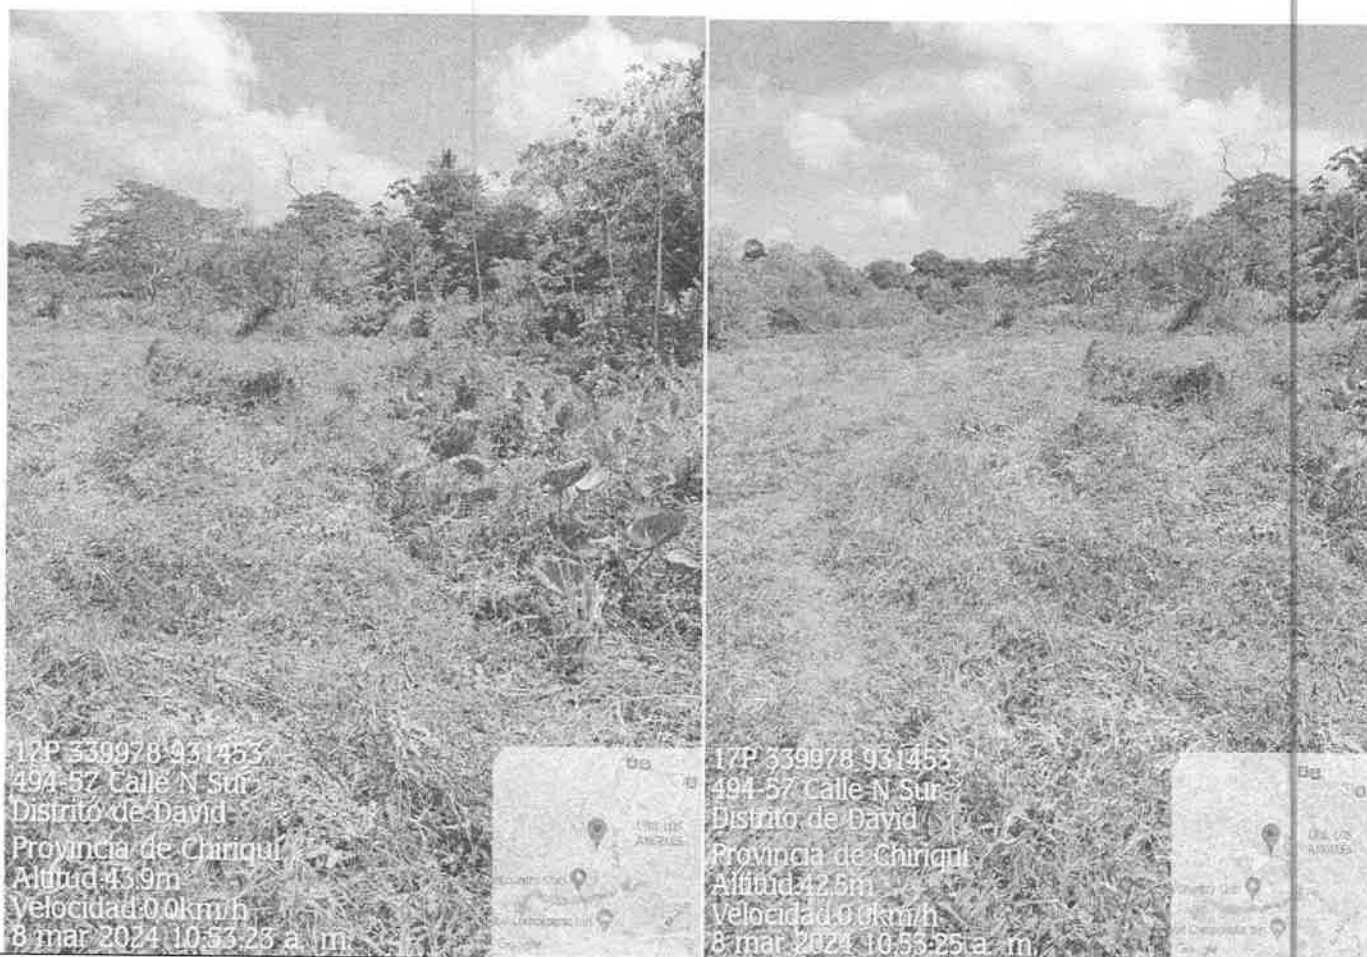
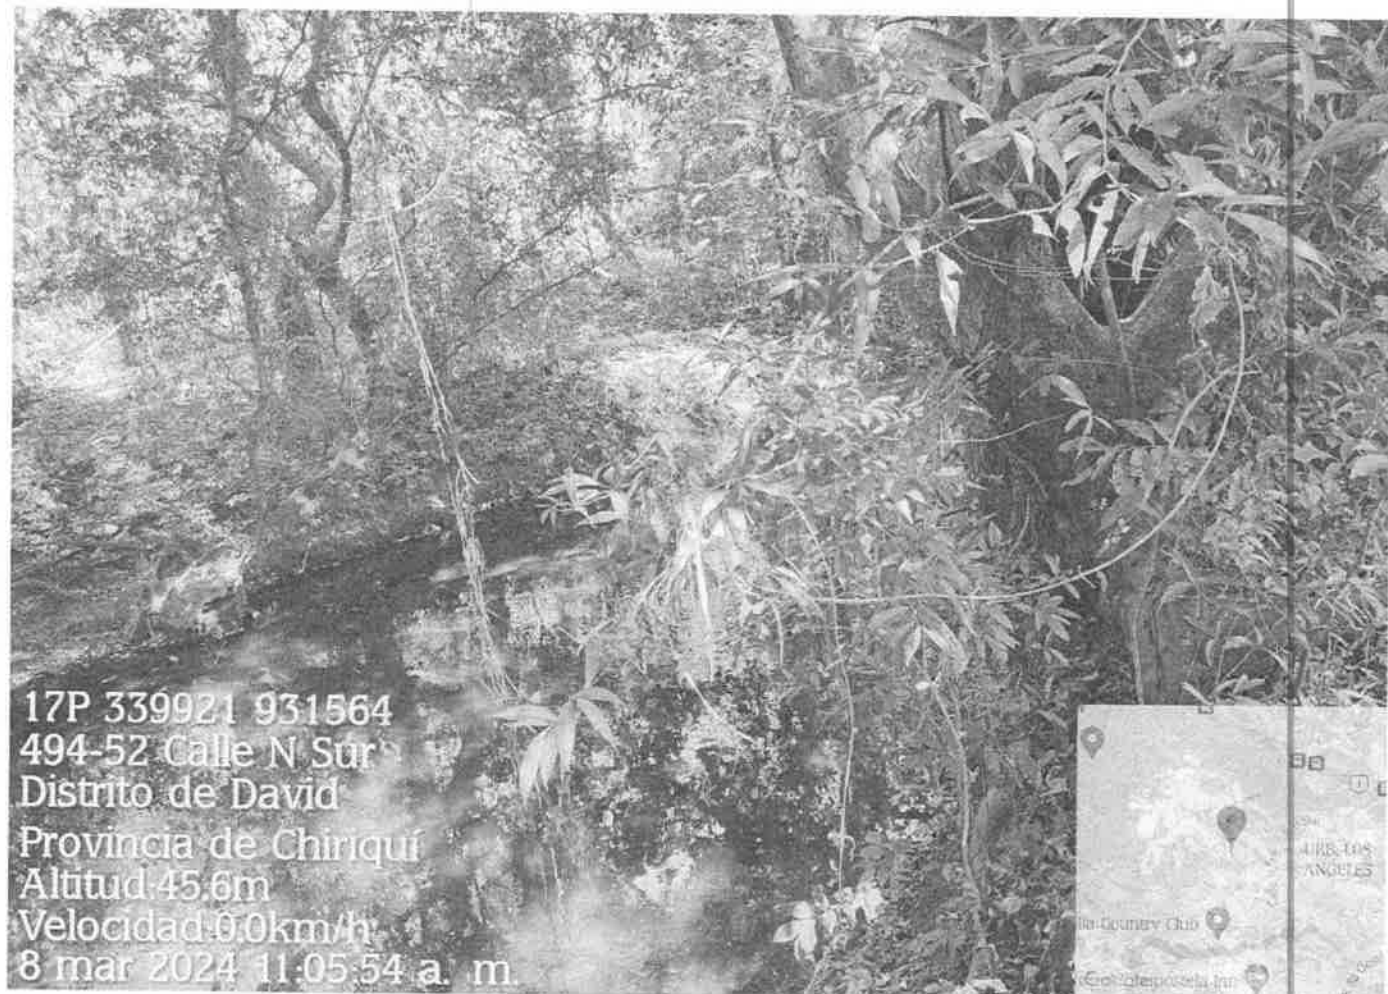
- En la finca número 735 atraviesa una escorrentía por la mitad del polígono procedente de los dos afloramientos superficiales que alimentan un caudal fluvial en el cual se encuentran pequeños micro ecosistemas acuáticos y plantaciones típicas de sectores pantanosos tales como lirios, algas y enneas.

Fig. No.6,7,8,9: Área de afloramientos superficiales donde se encuentran micro ecosistemas acuáticos, plantaciones sumergidas y flotantes como lirios, algas, matorrales.
