INFORME TÉCNICO DE INSPECCIÓN AL SITIO DE DESARROLLO DEL PROYECTO

Proyecto:	RESIDENCIA UNIFAMILIAR.		
Categoría:	I		
Promotor:	JOSÉ DANIEL PÉREZ VILLARREAL.		
Representante Legal:	N.A.		
Ubicación:	Corregimiento Monagrillo, Distrito de Chitré, provincia de Herrera.		
Expediente No.:	DRHE-I-F-03-2024		
Fecha de la inspección:	6 de Marzo de 2024		
Fecha del Informe:	7 de Marzo de 2024		
Participantes:	Nombre	Cargo	Institución
	Yuria Benítez	Sección de Evaluación de Impacto Ambiental	MiAmbiente - Herrera
	José Daniel Pérez Villarreal	Promotor	---
	Eliécer Osorio	Consultor Ambiental	---

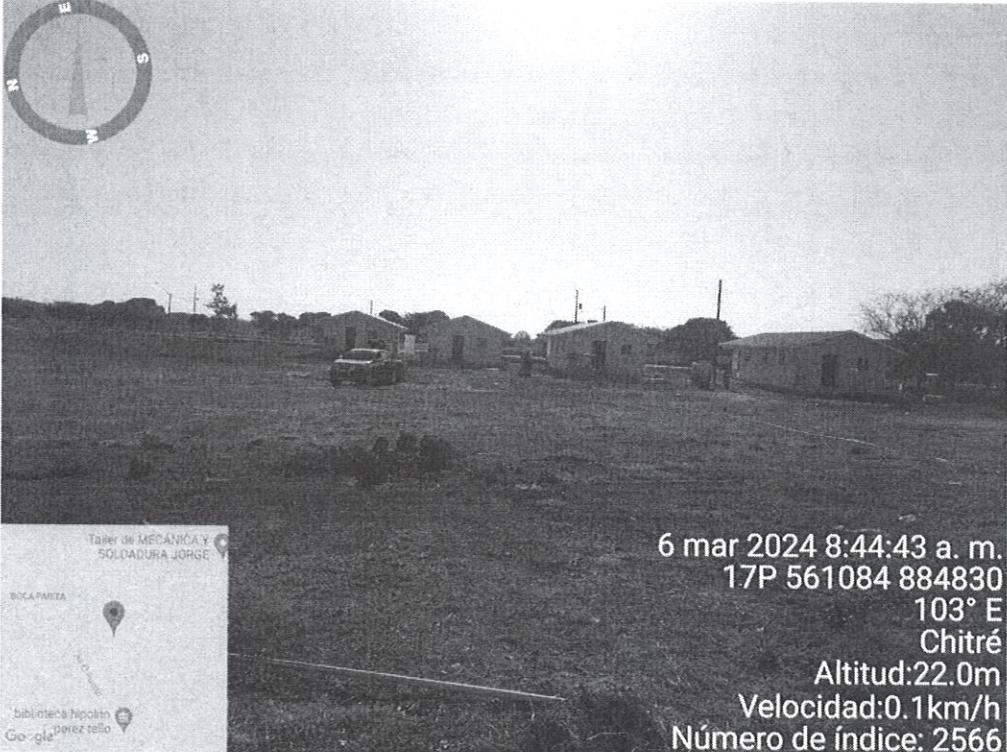
Coordenada de ubicación UTM (WGS-84):	Imágenes tomadas en el sitio.
561084 E 884830 N

Fig. No. 1: Vista del área del proyecto, se observa la topografía regular del terreno. En la fotografía se observan las cuatro (4) viviendas que el Promotor ha construido, las cuales cuentan con autorización del Ministerio de Ambiente, Dirección Regional de Herrera.

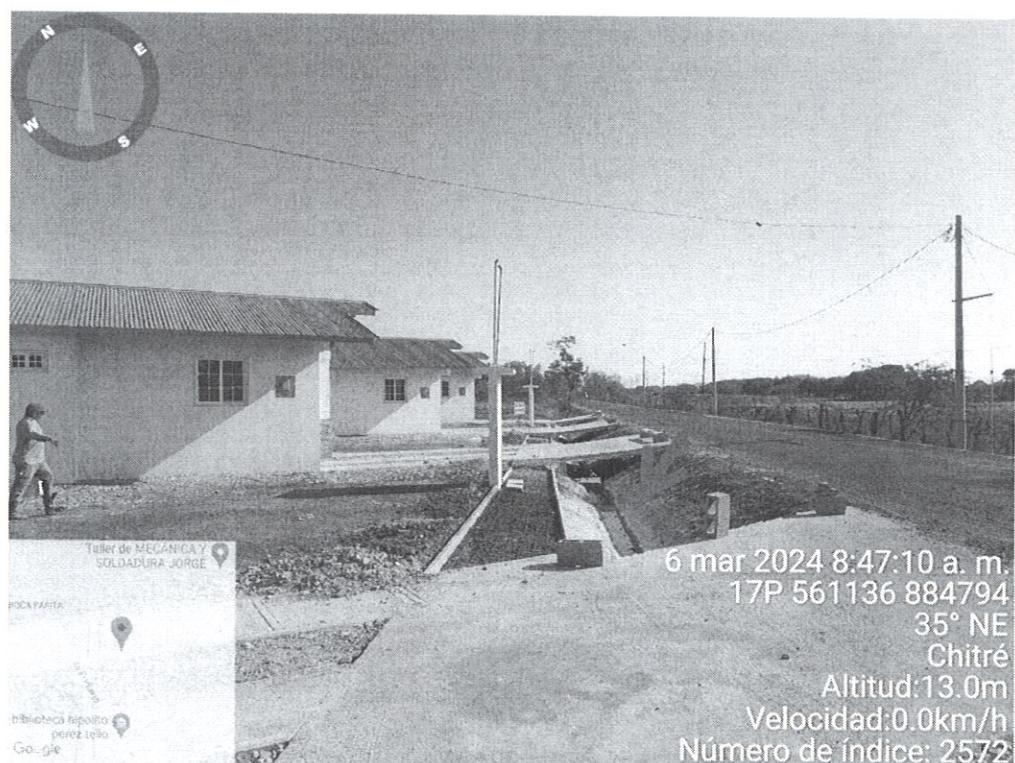
561136 E
884794 N

Fig. No. 2: Vista del área del proyecto, se observa que se han construido cuatro (4) viviendas unifamiliares. El área del proyecto colindante a la vía hacia El Retén cuenta con cunetas, para el desalojo de las aguas pluviales.

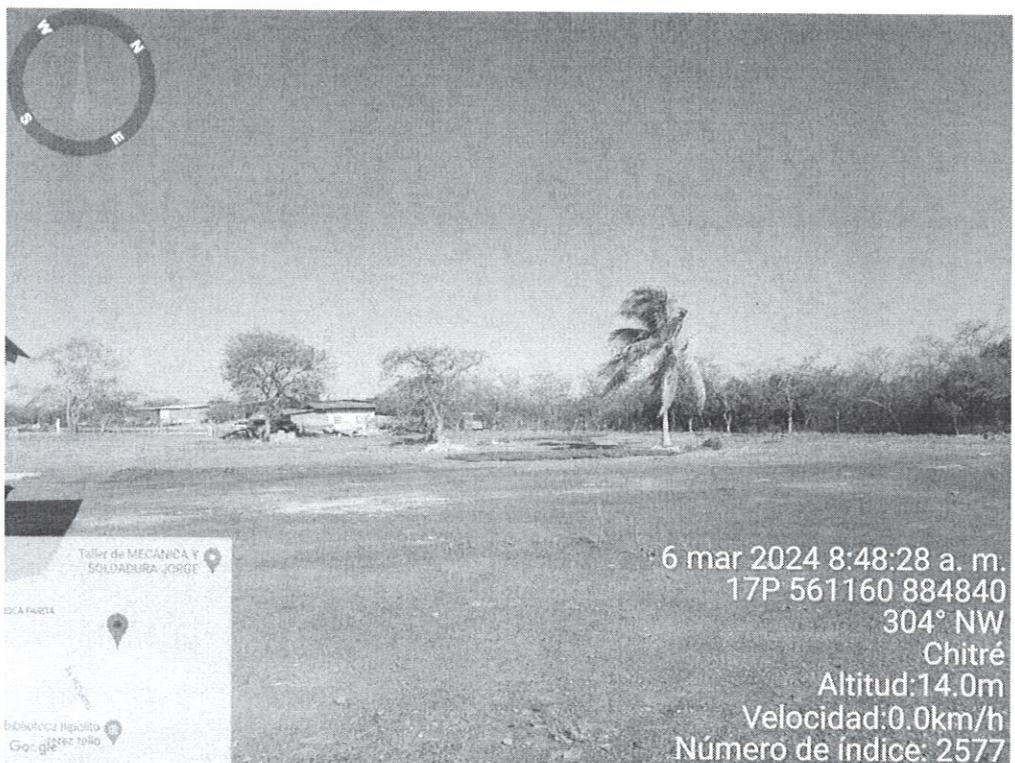
561160 E
884840 N

Fig. No. 3: La vegetación del área del proyecto está conformada por un remanente de gramíneas, dos (2) árboles de tamarindo (*Tamarindus indica*) y dos (2) palmas de coco (*Cocos nucifera*).

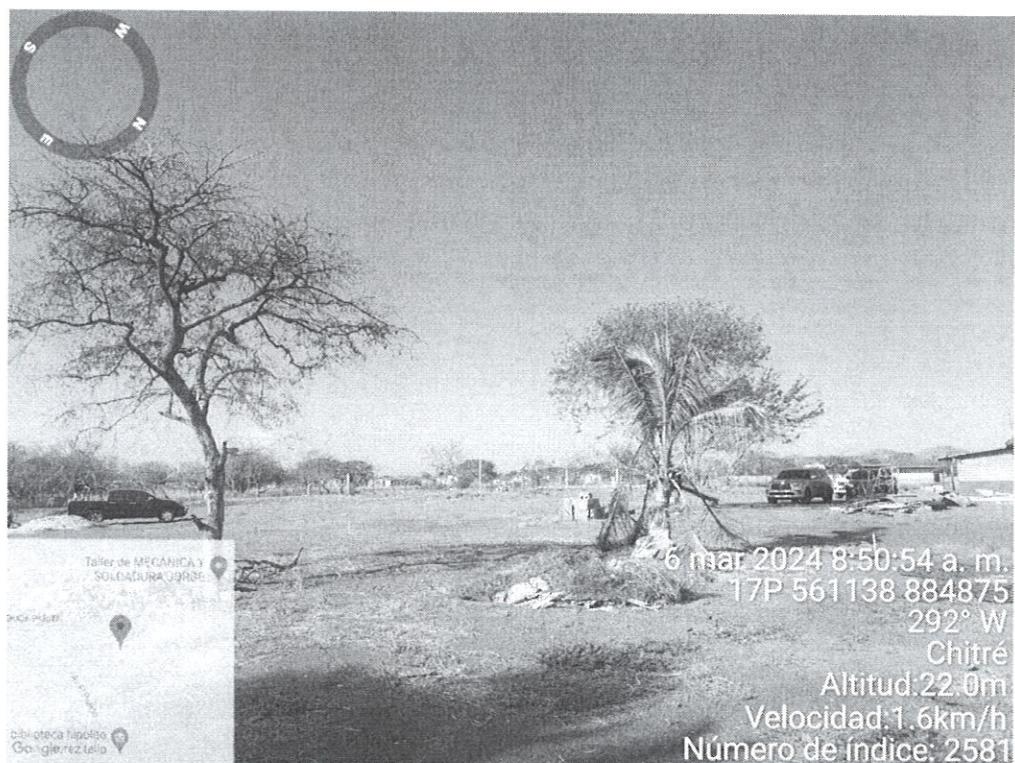
561138 E
884875 N

Fig. No. 4: Área del proyecto, se observa que la topografía es regular (plana), la vegetación está conformada por dos árboles tamarindo y dos (2) palmas de coco.

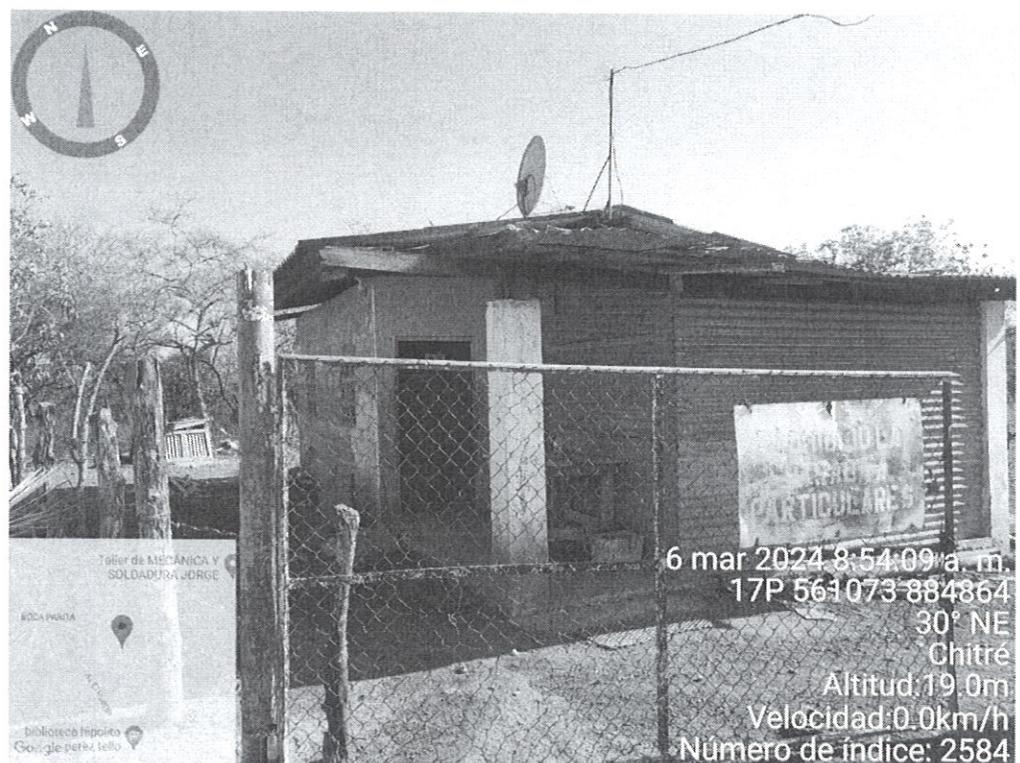
561073 E
884864 N

Fig. No. 5: En el área del proyecto se observó la existencia de una vivienda, la cual formaba parte de las estructuras que existían en la finca con el anterior propietario, la cual, según lo indicado por el Promotor, será demolida, para la ejecución del proyecto.

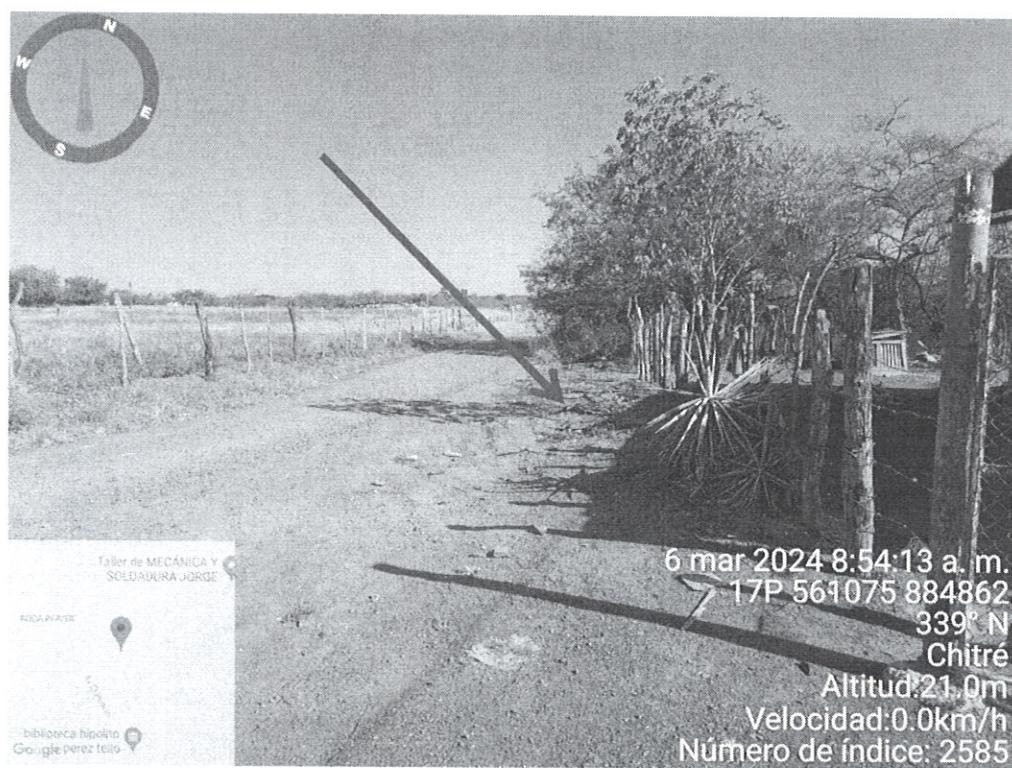
561075 E
884862 N

Fig. No. 6: Zona de servidumbre pública colindante al Folio Real No. 30431051 y colindante a uno de los lotes del Folio Real No. 30430099, en la cual no existe canalización de aguas de escorrentía pluvial (cunetas).

- Durante la inspección el Promotor, señor Juan Daniel Pérez Villarreal, indicó que se contará con tanques de reservas de agua individuales, para cada lote.
- En la zona de servidumbre pública colindante al Folio Real No. 30431051 y colindante a uno de los lotes del Folio Real No. 30430099, no existe canalización de aguas de escorrentía pluvial (cunetas), con lo cual, el proyecto deberá realizar la construcción de cunetas, que permitan el desalojo de las aguas pluviales, a fin de evitar afectaciones a los residentes del proyecto y áreas circundantes.
