**ESTUDIO DE IMPACTO AMBIENTAL CATEGORIA I  
PROYECTO:**

**“COMPLEJO RESIDENCIAL KOKUYÉ”**

***COCUYÉ, CORREGIMIENTO Y DISTRITO DE SANTA ISABEL  
PROVINCIA DE COLÓN***

**PANAMÁ, marzo- 2019**

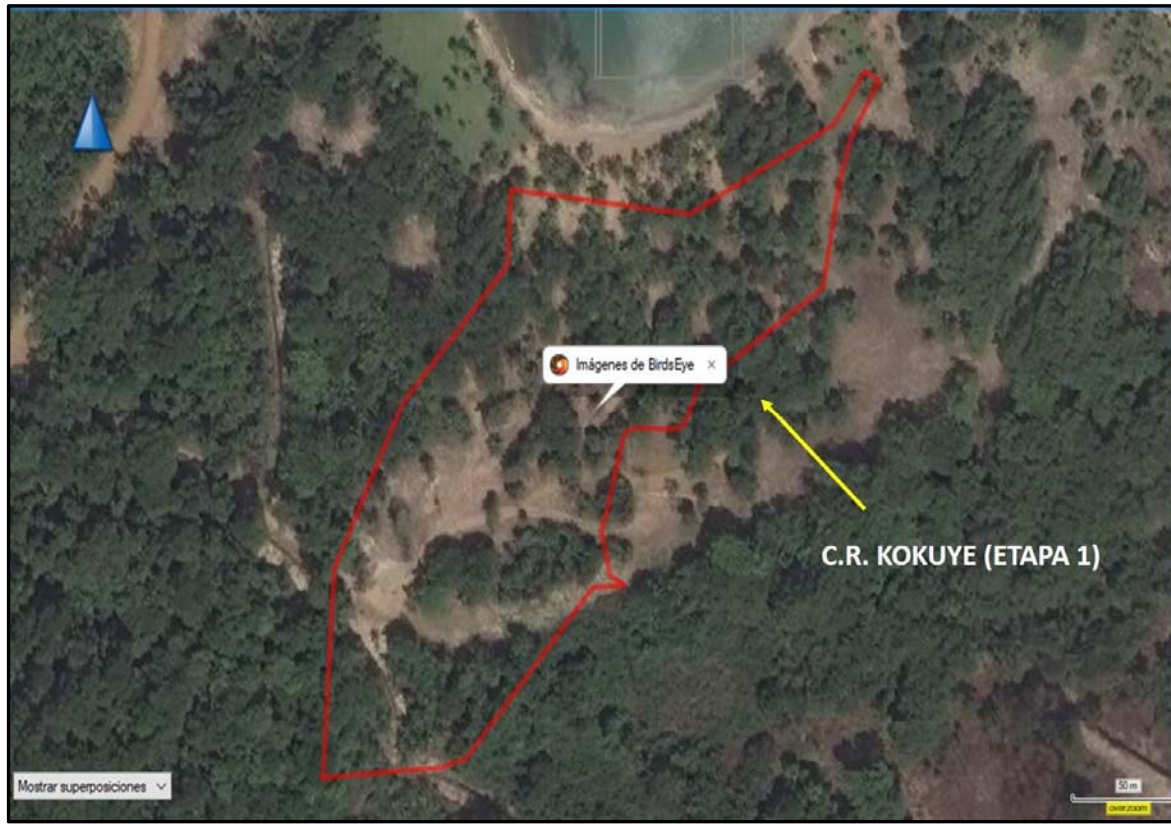
**Figura 2. Imagen Uso del Suelo**

El predio donde se pretende desarrollar el proyecto residencial se encuentra relativamente intervenido en la sección norte y central, conservándose presencia de bosque maduro al sur oeste del Complejo Residencial Kokuyé. En el pasado, según el promotor, y en la actualidad, se observó que, esta zona ha sido utilizada para actividades ganaderas y agrícolas, para el establecimiento de algunos cultivos en pequeñas extensiones y de raleo de sotobosque para poder establecer la topografía del sitio para el desarrollo de los estudios previos del presente proyecto.

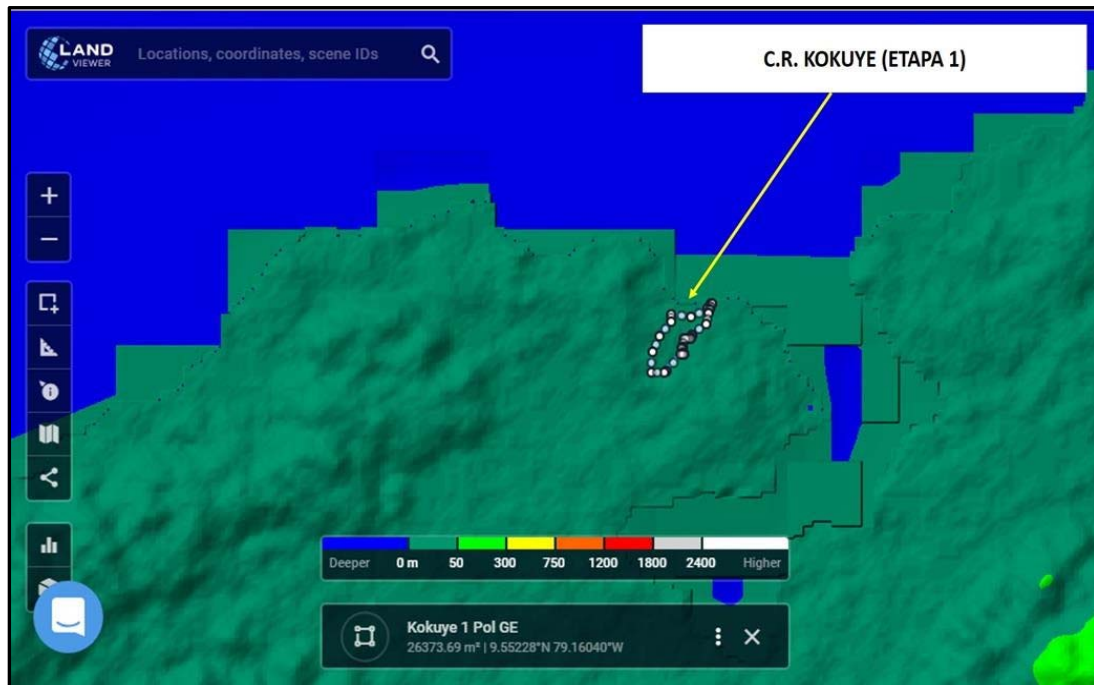
**Figura No.3. Dice de la topografía de las fincas, que conforman el globo de terreno de interés.**

regiones bajas y planicies litorales entre los 0 y los 50 metros sobre el nivel del mar. Dentro del lote donde se desarrollará el proyecto se observa un relieve plano sin caídas abruptas. Específicamente el área de los predios donde se establecerá el proyecto, es un lugar relativamente plano con un perfil altitudinal perimetral específico entre los 3 y 11 msnm.

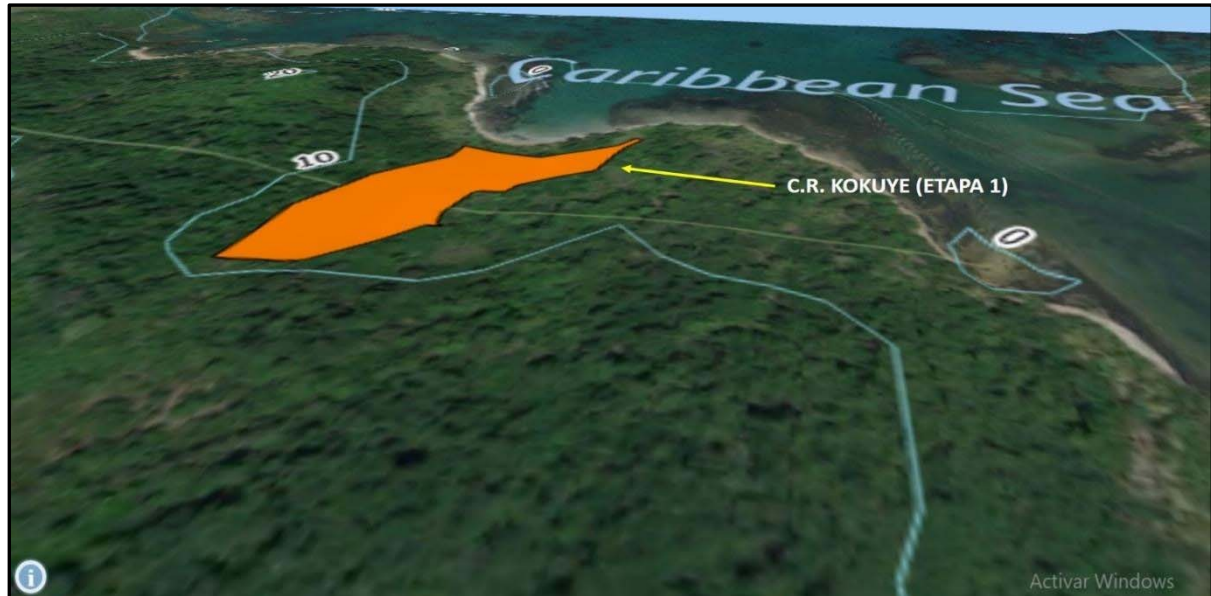
**Figura No. 4** Imagen del modelo de elevación digital del suelo en el área de estudio

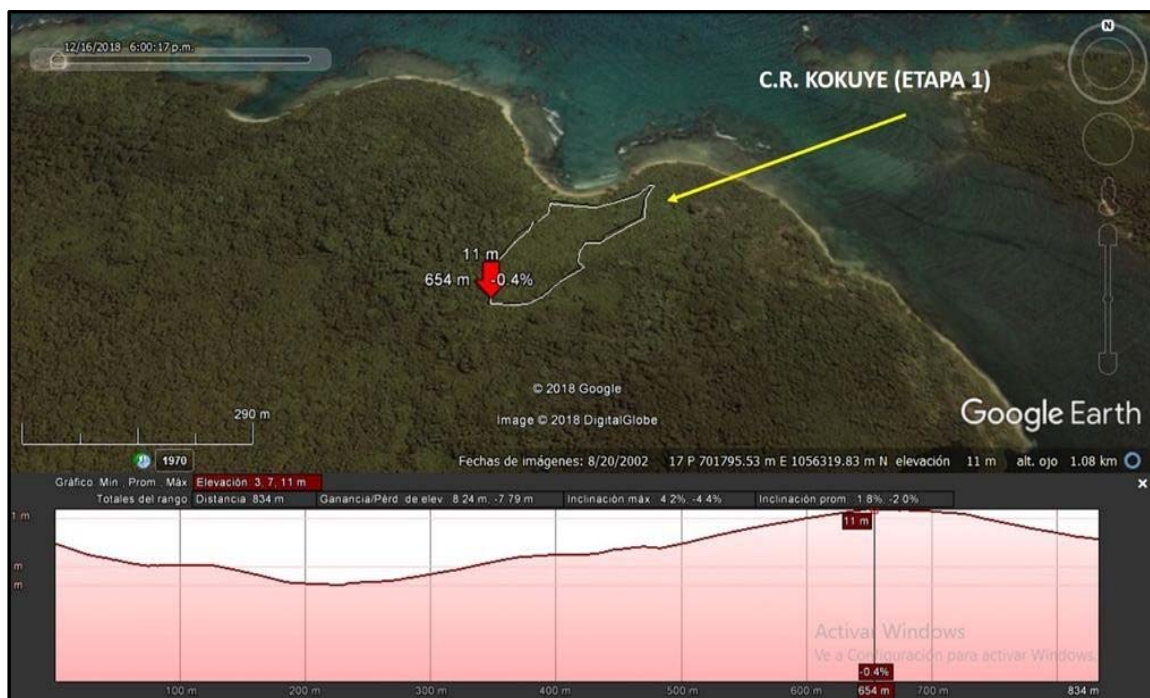
**Figura N° 5.** Imagen del modelo de elevación digital del suelo en el área de estudio.

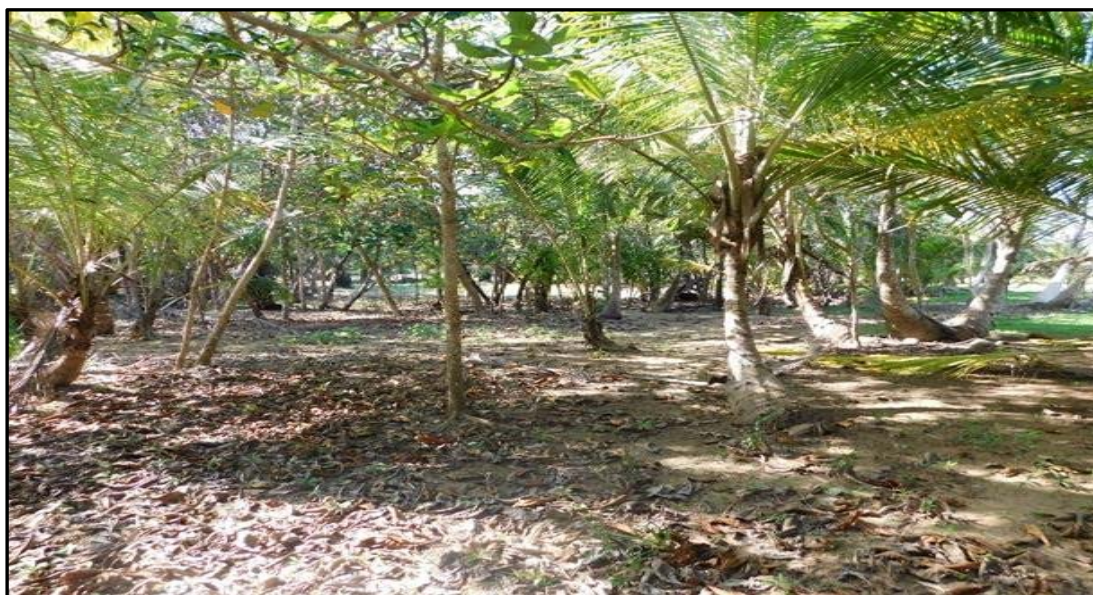
**Fotografía N° 1. Dice del tipo de vegetación que predomina en el polígono.**

Con respecto al almendro (*Terminalia Catappa*) se registraron 54 individuos esta especie exótica proveniente de la india y que en la actualidad se encuentra ampliamente distribuida principalmente en las costas de nuestro país pertenece a la familia combretaceae su gran numero se debe principalmente a su adaptación a las condiciones costeras de suelos arenosos y con niveles más altos de sal a los que no todas las especies se pueden adaptar. Sin embargo, a medida que nos separamos de la línea de marea podemos encontrar dentro del polígono arboles propios de la vegetación secundaria del lugar como los son *Zuelania guidonia*; *Guarea guidonia*; *Inga* sp, *Cojoba rufescens*.

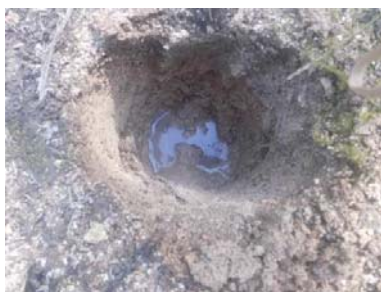
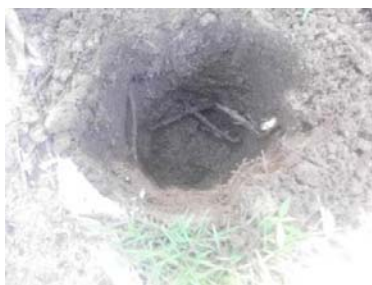
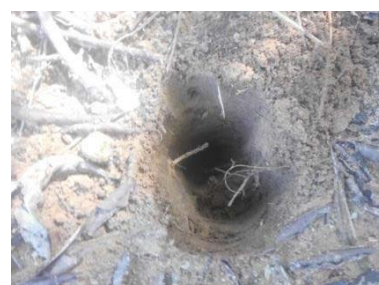
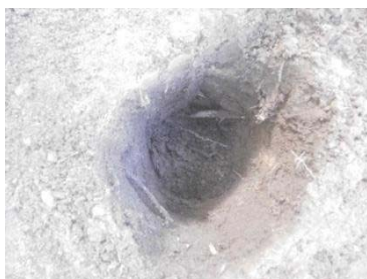
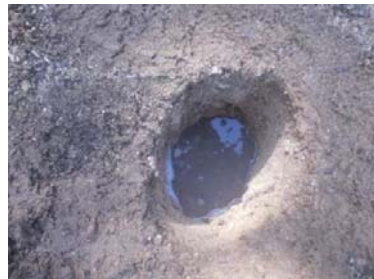
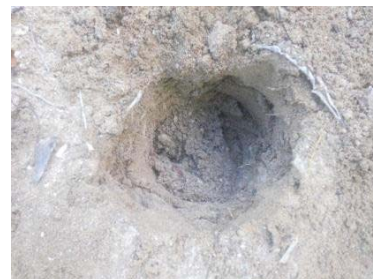
**SONDEOS 1 AL 8**

Durante la prospección arqueológica **no se detectaron evidencias arqueológicas** a nivel superficial ni sub-superficial. No obstante, considerando que esta es una evaluación arqueológica en la cual se describe una prospección en el polígono del terreno y está inserto en una zona con posibilidades de hallazgos arqueológicos (basados en los antecedentes arqueológicos documentados en la **Bibliografía Consultada** del informe arqueológico presente); **se deben mantener las garantías de no afectación** de los sitios arqueológicos conforme lo establece la **Ley 14 del 5 de mayo de 1982**, modificada parcialmente por la **Ley N° 58 de agosto de 2003**, así como la Resolución **AG-0363-2005 del 8 de julio de 2005** establece medidas de protección del Patrimonio Histórico ante actividades generadoras de impacto ambiental.
