INFORME DE INSPECCIÓN DE VIBRACIONES AMBIENTALES

PROYECTO: "RESIDENCIAL LOS MOLINOS III"

PROMOTOR: CANYON PROPERTIES CORPORATION

IDENTIFICACIÓN DEL INFORME: 23-32-90-JG-09-LMA-V0

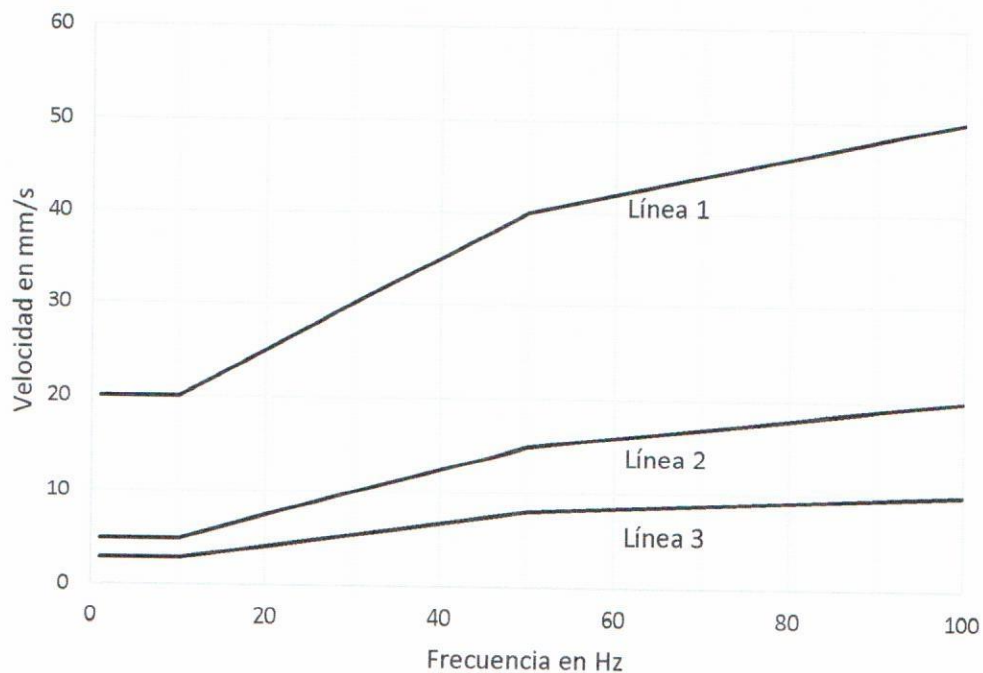
Tabla 1: Valores máximos de vibración para la evaluación de los efectos de vibraciones de corta duración en estructuras

Línea	Tipo de estructura	Valores máximos v, en mm/s			
		Vibración en la cimentación			Vibración horizontal en la planta más alta
		1 – 10 Hz	10 – 50 Hz	50 – 100 Hz	Todas las frecuencias
1	Edificios para uso comercial, industrial o diseños similares	20	20 – 40	40 – 50	40
2	Edificios asimilables a viviendas	5	5 – 15	15 – 20	15
3	Estructuras que por su particular sensibilidad a la vibración no pueden ser clasificadas en la línea 1 y 2 (Ej. Edificios históricos)	3	3 – 8	8 – 10	8

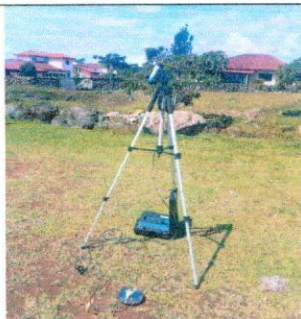
PUNTO 1

DISTANCIA DE LA FUENTE AL RECEPTOR		DENTRO DEL PROYECTO	
Describir ubicación de daños cualitativos y o físicos visibles de la propiedad inspeccionada. (Registrar fotos)
