ESTUDIO DE IMPACTO AMBIENTAL, Categoría I

INFORMACIÓN ACLARATORIA

PROYECTO LOCALES COMERCIALES

Inventario Forestal – LOCALES COMERCIALES

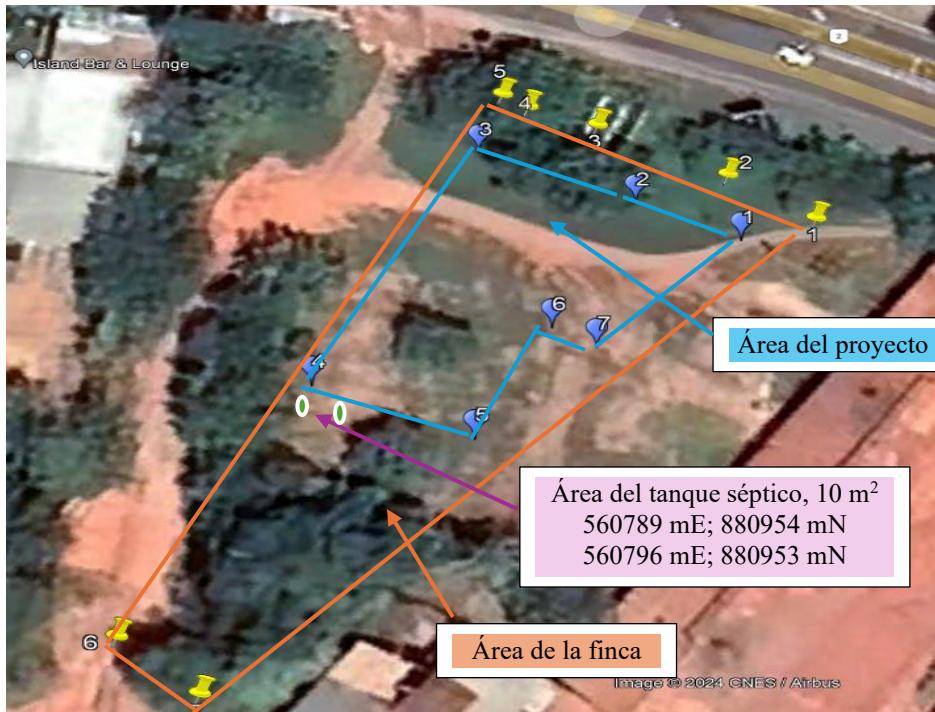
Imagen 1: Vista satelital con el polígono del terreno y área de la finca, área del proyecto y el área del sistema de tratamiento (tanque séptico con el sistema de infiltración).

Las coordenadas UTM, DATUM WGS84 del polígono de la construcción se presentan en el Cuadro 1. En la Imagen 1 se observa el área del proyecto, de la finca y del sistema de tratamiento.

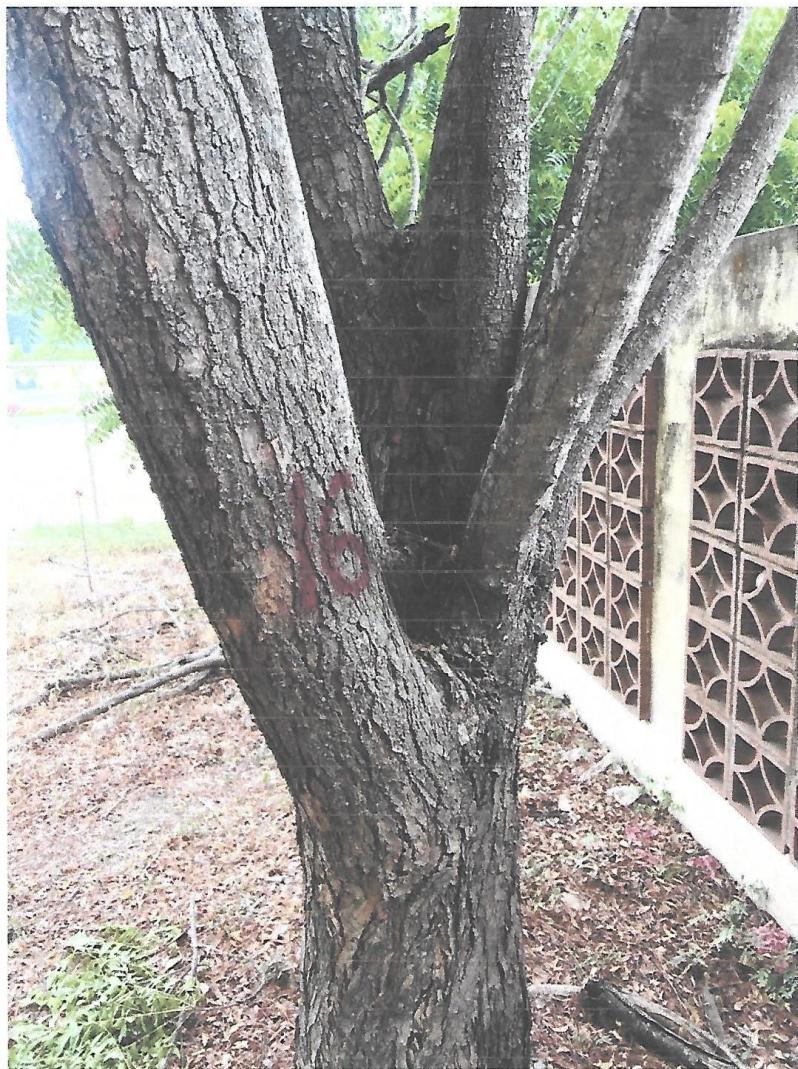
Imagen 1. (Árbol de Neem con bifurcaciones)

Área con Tanques de Gas: En una sección del sitio, se localiza un área donde están situados tanques de gas. En los alrededores de estos tanques, fuera de su perímetro, se encuentran tres tocones de árboles. Uno de estos tocones presenta varias bifurcaciones, dando lugar a la presencia de cinco individuos en un único tocón. (**Anexo 1, 2 y 3.**)

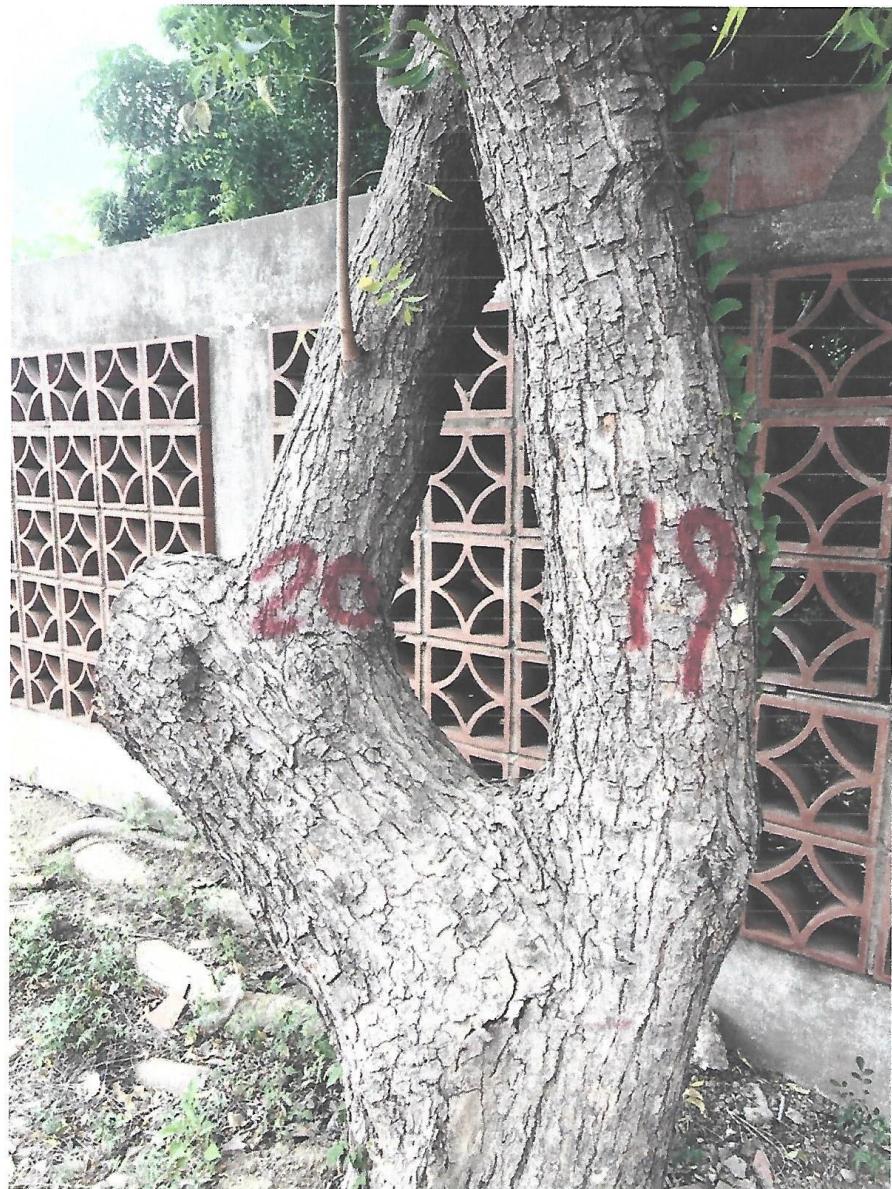
Imagen 2. (Árbol de Neem con bifurcaciones)

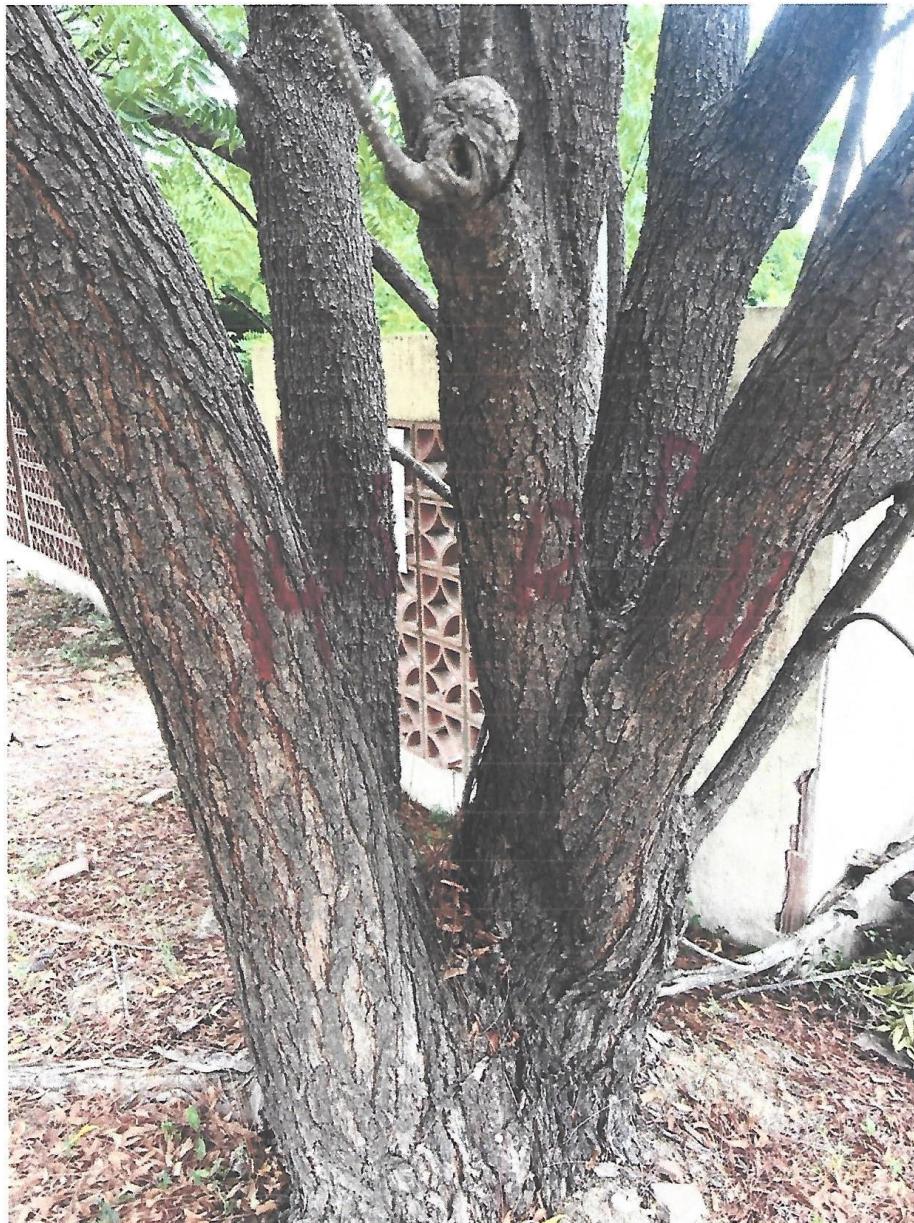
Imagen 3. (Árbol de Neem con bifurcaciones)

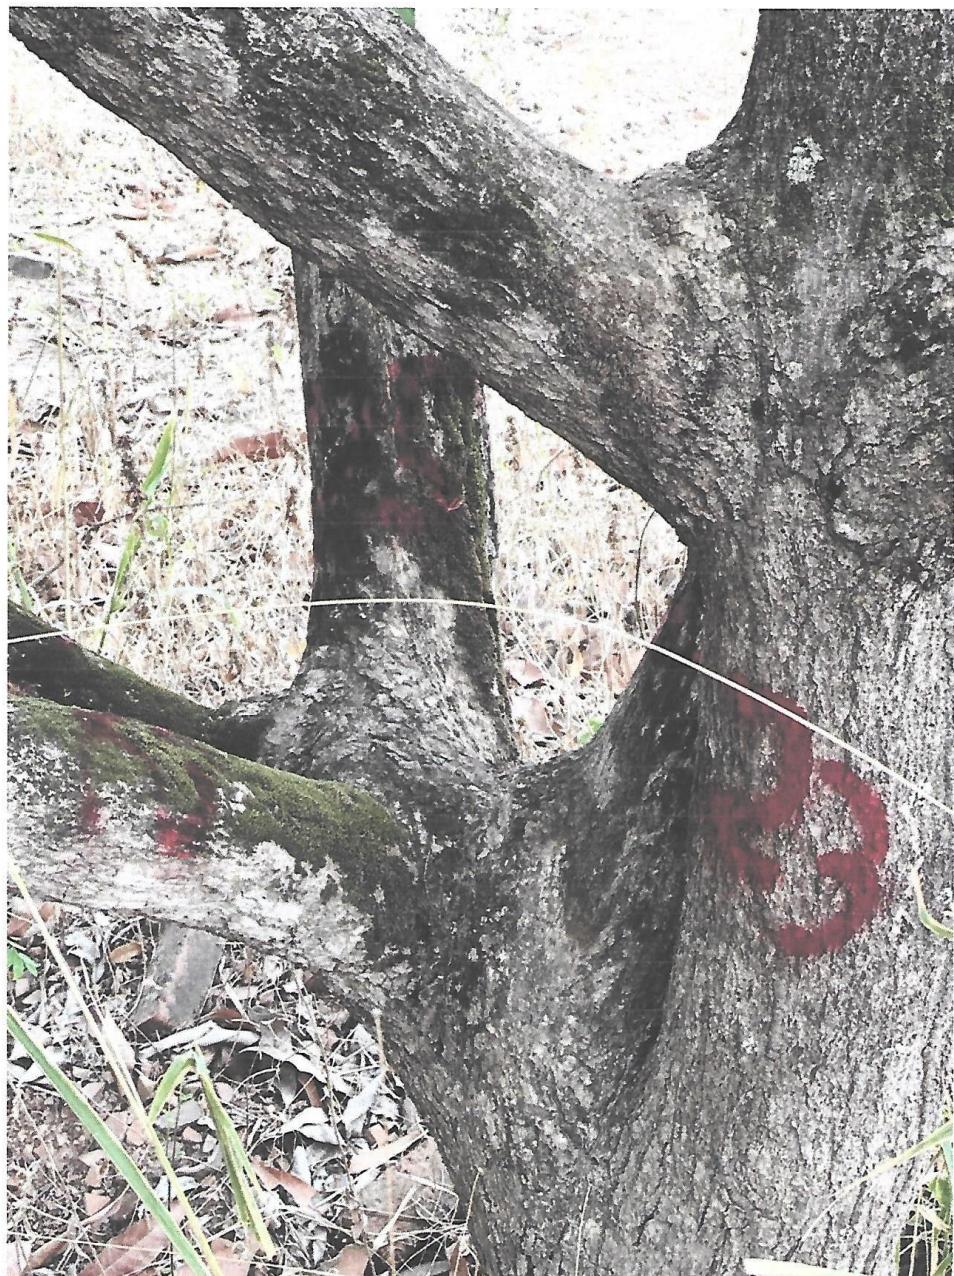
Imagen 5. (Árbol de mango con bifurcaciones)
