MEMORANDO DAPB-M-1253-2023

Informe de EIA **RECUPERACIÓN DE FINCAS 294788 Y N° 294790
MEDIANTE RELLENO CONFORMACIÓN Y ADECUACIÓN DE
TERRACERÍA**

INFORME TÉCNICO DAPB- 0250-2023
EVALUACIÓN DE ESTUDIO DE IMPACTO AMBIENTAL
“RECUPERACIÓN DE FINCAS 294788 Y N° 294790 MEDIANTE RELLENO
CONFORMACIÓN Y ADECUACIÓN DE TERRACERÍA”

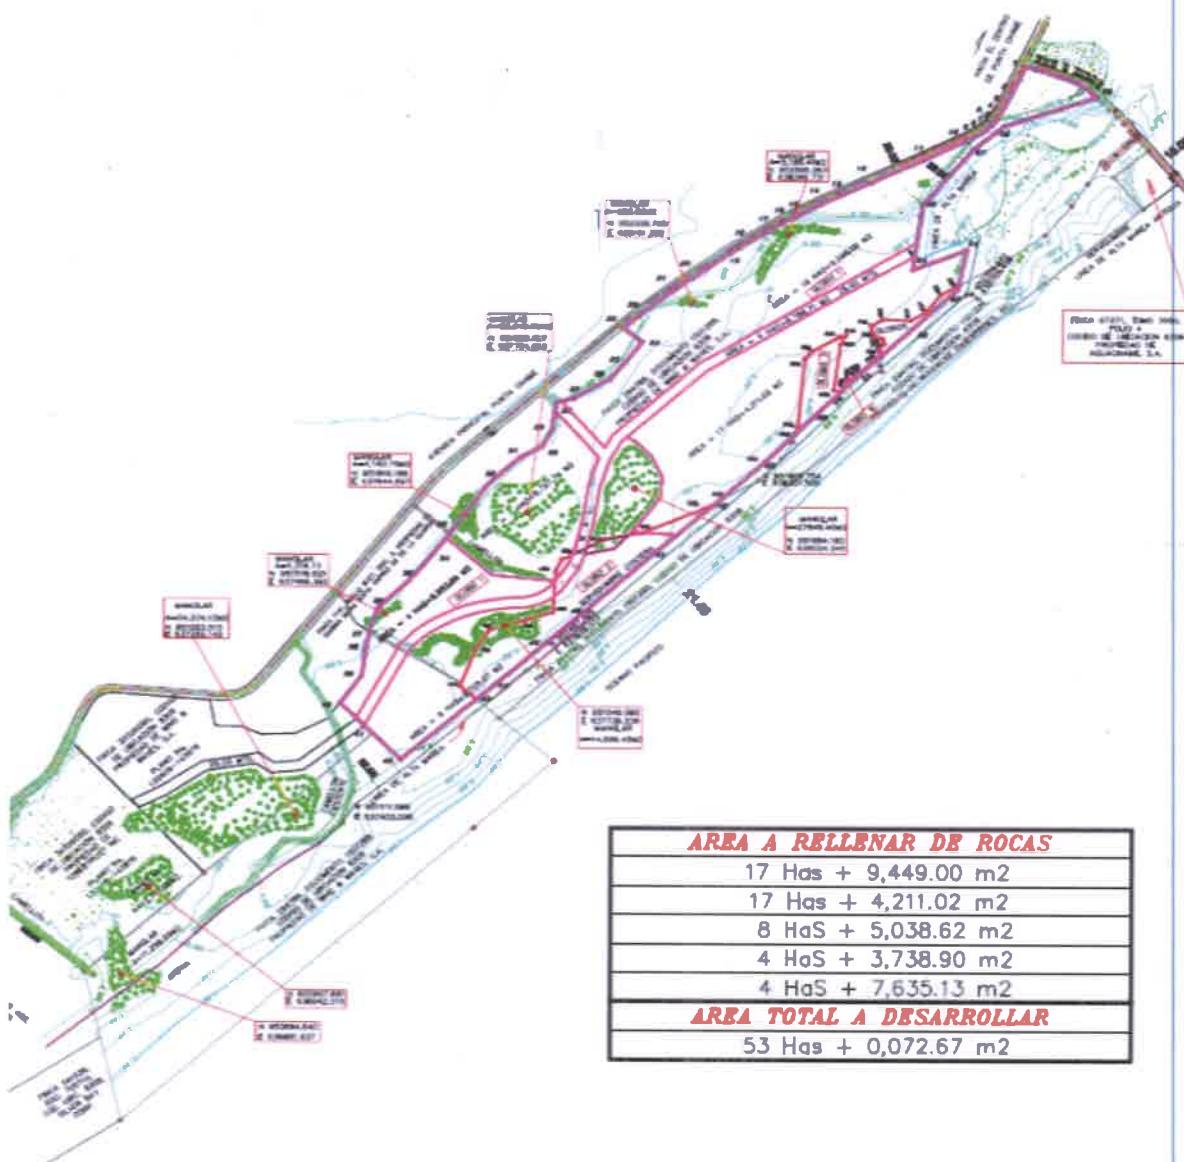
Imagen N° 1. Plano demostrativo de los sectores a llenar (pág. 538).

1. El plano demostrativo de los sectores a llenar, Imagen N°1, **no cumple** con la resolución N°DAPB-112-2022, del 29 de junio de 2022, que solo otorga viabilidad para recuperar 50 ha + 2233.27 m² /dm², por lo siguiente:
2. El estudio presentado contraviene lo aprobado en la Resolución DAPB-112-2022 de 29 junio 2022, en su resuelve - Numeral 2 Literal A presentar en el trámite del Estudio de Impacto Ambiental, la superficie real y final del proyecto” ya que la superficie presentada y sujeta a ser llenada e impactada es de 53 Has + 0,072.67 m². **cuando** la Resolución DAPB-112-2022 de 29 junio 2022 solo aprueba la viabilidad sobre una superficie de Cincuenta Hectáreas más dos mil doscientos treinta y tres metros cuadrados más veintisiete decímetros cuadrados (50 ha. + 2233.27 m²/d m²).

Imagen 1 - Tomada del Estudio de Impacto Ambiental presentado por Wind & Waves

1. Se recomienda que la empresa readecue el Estudio presentado y corrija el mismo en base a las condiciones contempladas en la Resolución DAPB-112-2022 de 29 junio 2022; como en el cumplimiento de normas legales ambientales vigentes,

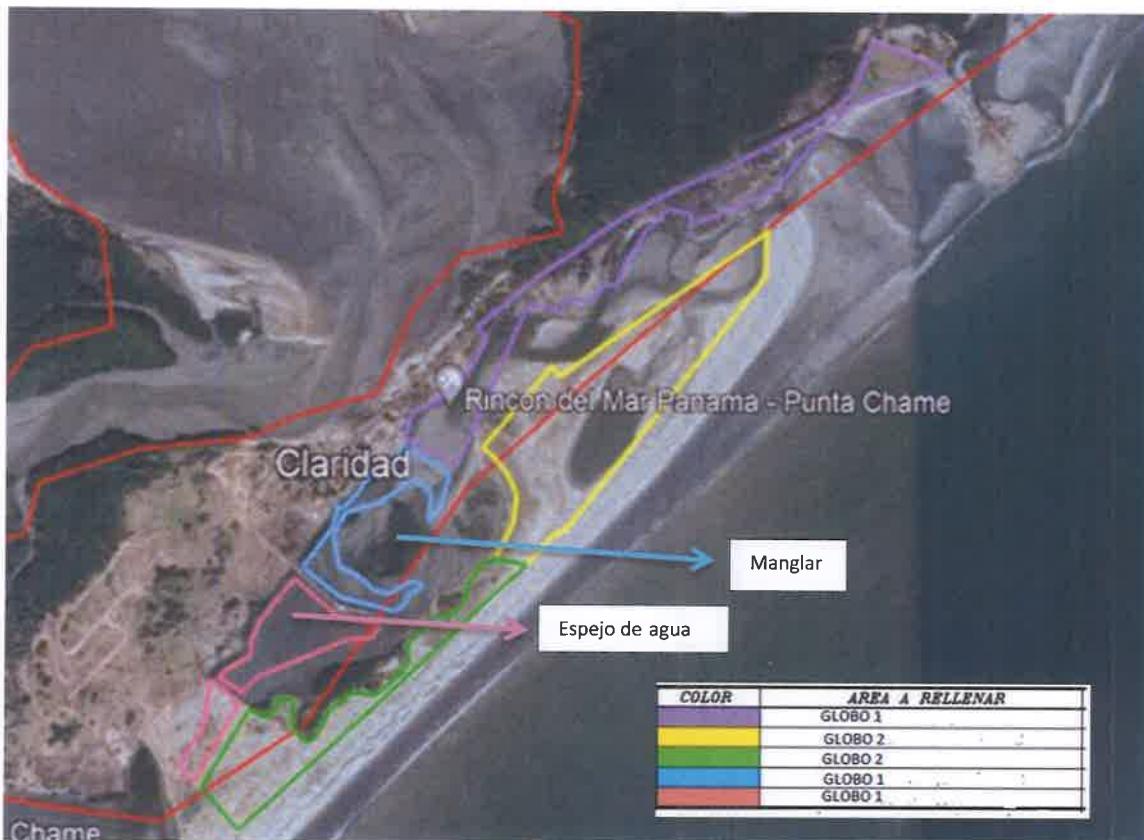
Imagen N°2. Esquema del proyecto con los polígonos a llenar sobre imagen de Google Earth (

Imagen 2 – Área del Proyecto – extraída del Estudio de Impacto Ambiental

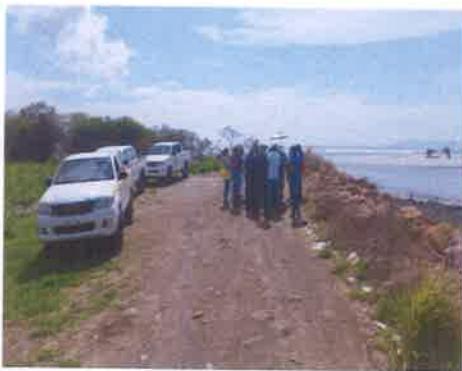
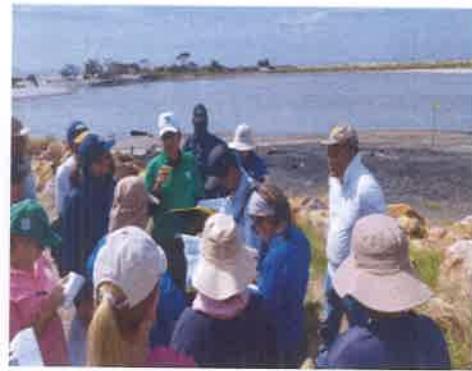
9. En la nueva inspección pudimos verificar que algunos puntos de coordenadas limítrofes del polígono se encontraban en el agua.
10. Con el desarrollo de la inspección de campo, se pudo constatar que dentro de los polígonos objeto del proyecto propuesto, existe vegetación de manglar con lo cual la superficie propuesta se reduciría el área del proyecto. Esta condición debe ser analizada por un equipo interdisciplinario institucional,

VERIFICACIÓN EN DISTINTOS SITIOS CON COORDENADAS TOMADAS DE LOS DIVERSOS POLIGONOS A IMPACTAR

5. Se recomienda a la Dirección de Evaluación de Estudios de impacto Ambiental, que solicite a la empresa, marcar y establecer un plano topográfico que indique los puntos de coordenadas que delimiten el área donde se producirá el relleno, y donde se incluya el área de manglar, los límites de los 5 globos de terrenos internos a dividir, y la nueva línea alta de marea.

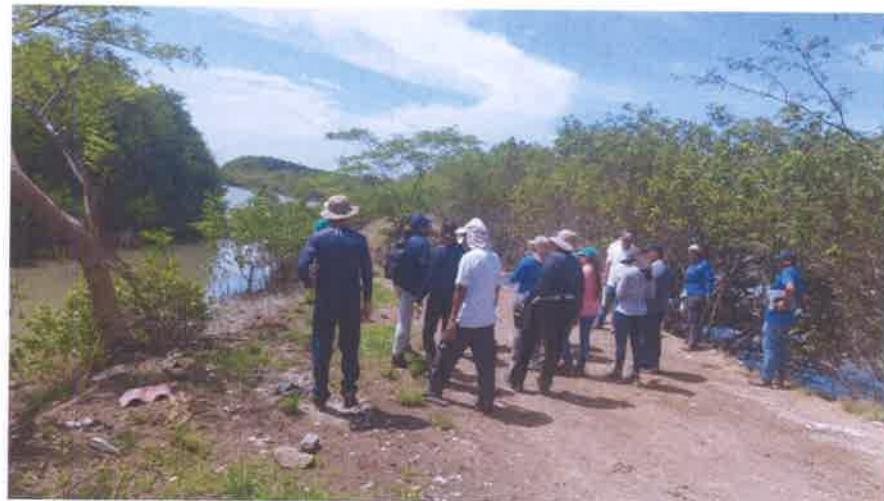
3. La descripción del documento de Estudio de impacto Ambiental, indica la no afectación al manglar, sin embargo en la inspección de campo se pudo constatar que ese ecosistema existente, sería afectado en los polígonos 1,2 y 3 propuestos por la promotora a ser rellenos. El Estudio no describe con claridad cómo se desarrollaría el proyecto, como tampoco las medidas de protección para la construcción del relleno colindante con el ecosistema manglar, ni las áreas de amortiguamiento al mismo,

VERIFICACIÓN EN CAMPO DEL ESTADO Y CONDICIÓN DEL SITIO COMO DE LAS ÁREAS CON MANGLE Y SU DEBIDO RETIRO SEGÚN NORMAS

2. Se recomienda a la Dirección de Evaluación de Estudios de impacto Ambiental, que solicite a la empresa la presentación de un mapa actualizado del inventario de las áreas, del manglar localizado dentro del área de Influencia directa, e Indirecta del proyecto, con sus coordenadas, donde se defina el área de amortiguamiento a este ecosistema;

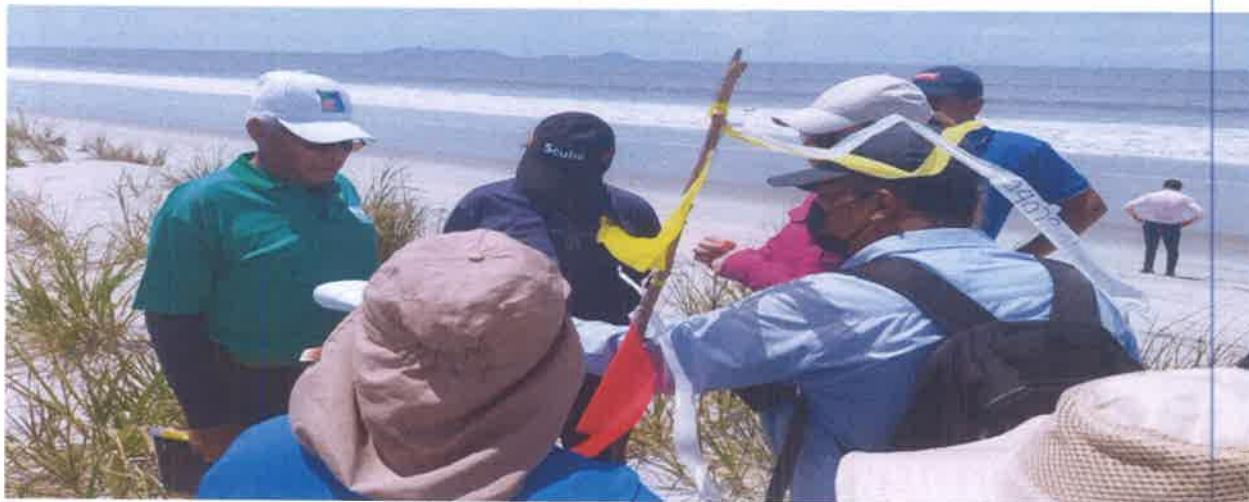
5. El plano borrador que se portaba en el día de la segunda inspección, mostraba el diseño de un nuevo canal, sin embargo el canal existente no estaba bien marcado en el mismo, lo que motivo preocupación al equipo interinstitucional evaluador,

EXPLICACIONES POR PARTE DEL TOPOGRAFO DE LA EMPRESA DEL PLANO PRESENTADO DEL CUAL QUEDARON MUCHAS INQUIETUDES

6. Se recomienda a la Dirección de Evaluación de Estudios de impacto Ambiental, que solicite a la empresa establecer dentro de un plano esquemático, la altura de las posibles carreteras, que interconectan los 5 terrenos que no están contempladas en el

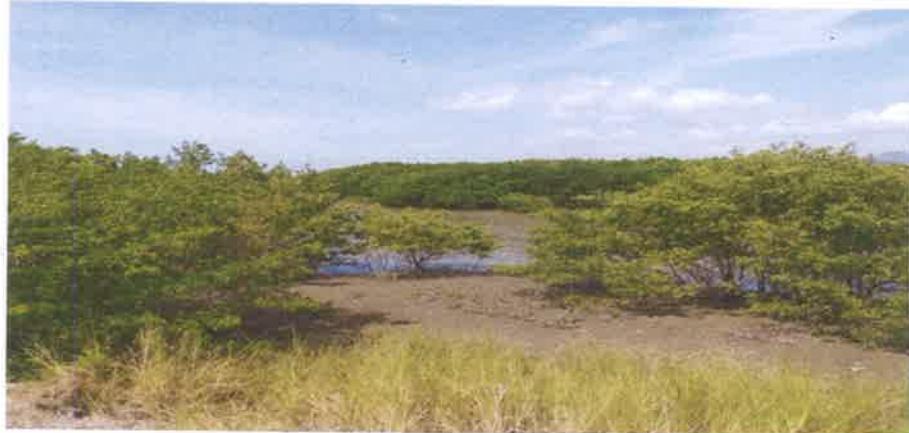
4. El plano presentado presenta esquemáticamente la construcción o apertura de un nuevo canal, sin embargo el existente no es presentado en el mencionado plano, lo cual fuera solicitado al promotor al momento de la evaluación de la solicitud de viabilidad, como en la primera inspección realizada, sin que el mismo haya cumplido con lo solicitado, con lo cual visiblemente en la inspección de campo permite observar la afectación al sistema hidrológico del manglar por la posible obstrucción de los canales existentes.

Proceso de recuperación del manglar y cauce de agua que entra a las áreas propuestas a llenar

7. Se recomienda a la Dirección de Evaluación de Estudios de impacto Ambiental, que solicite a la empresa describa claramente y establecer en el Estudio, cual será el manejo y protección del canal existente, el cual sigue ampliando su caudal y reduciendo la línea de marea, presentada por la empresa,

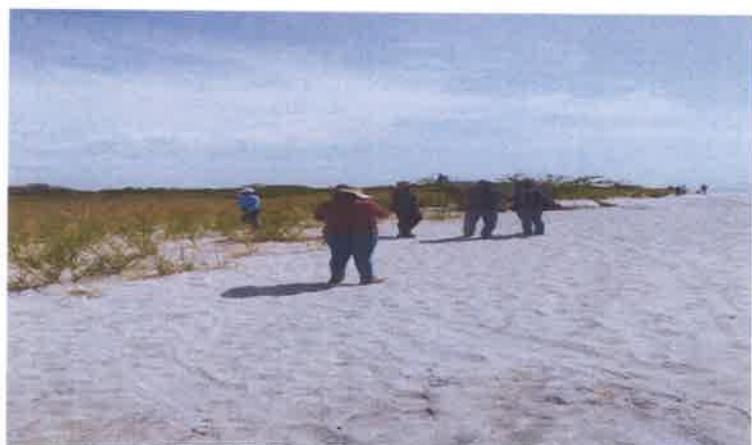
Playa donde de acuerdo a moradores, arriban tortugas a desobar
