MEMORANDO  
DRPM-120-2024

INFORME TÉCNICO DE INSPECCIÓN No. DRPM-SOSH-028-2024

INFORME TÉCNICO DE INSPECCION 004-2024

INFORME TÉCNICO DE INSPECCIÓN DRPM-SEIA-No. 018-18-04-2024.

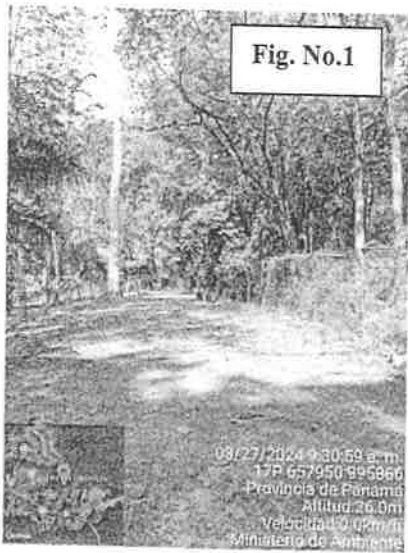
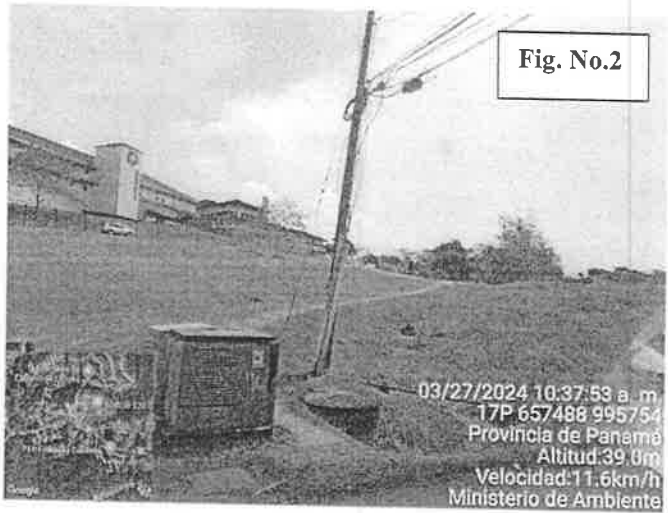
Fig. No 2 y 3: Imágenes de áreas de acceso hacia el proyecto RESIDENCIAL EMBASSY FOREST.

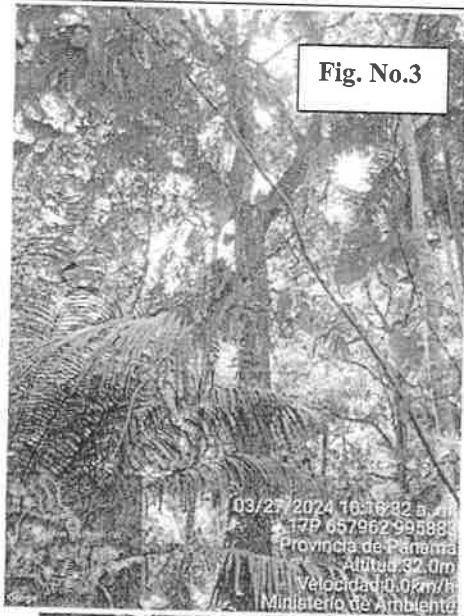
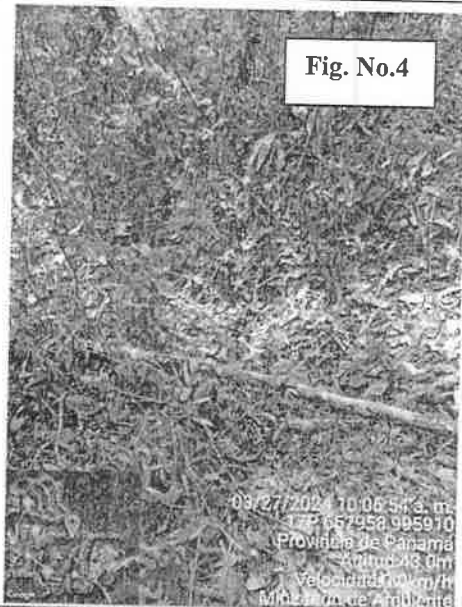
Fig. No.3: Se observa la vegetación circundante a la cárcava visible en la Fig. No.4 del cauce de la posible fuente de agua

- Identificar si la depresión natural observada en campo corresponde a drenajes de aguas superficiales o cuerpos naturales de aguas (Naturaleza de la fuente), sustente.

- Si las depresiones corresponden a cuerpos naturales de agua, presentar características de la fuente, descripción de la vegetación e indicar el ancho del cauce, establecer área de protección en cumplimiento de lo establecido en el numeral 2, artículo 23 de la Ley 1 (de 3 de febrero de 1994), además de adjuntar todo los detalles antes citados mediante planos.

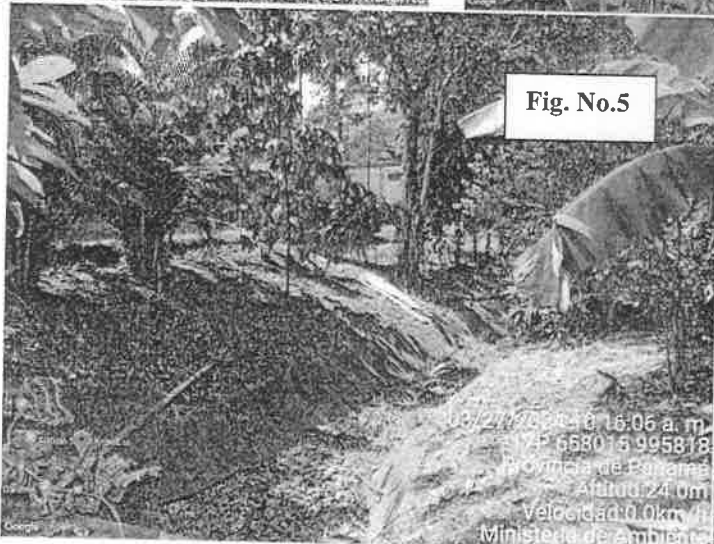
Fig. No.5: Cauce canalizado fuera del polígono en la calle Dr. Mabry.

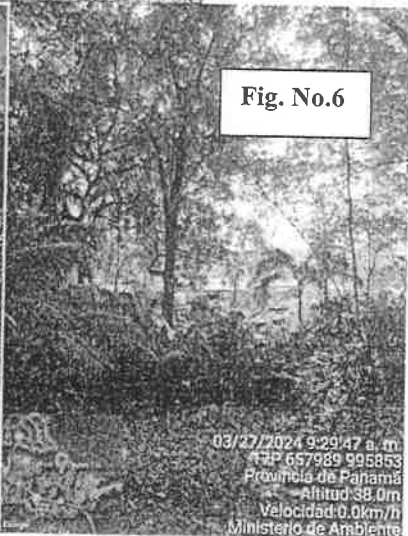
Fig. No.6: Vegetación de árboles de espavé donde continúa la cárcava del cauce de la posible fuente de agua, este punto fuera del polígono cercano a la ubicación de la PTAR.

- Si las depresiones corresponden a cuerpos naturales de agua, el promotor deberá evaluar la ubicación de la PTAR y la laguna artificial.
- Especificar los cruces que se realizarían sobre la fuente de agua natural con detalles de manejo de control de erosión de estas actividades.

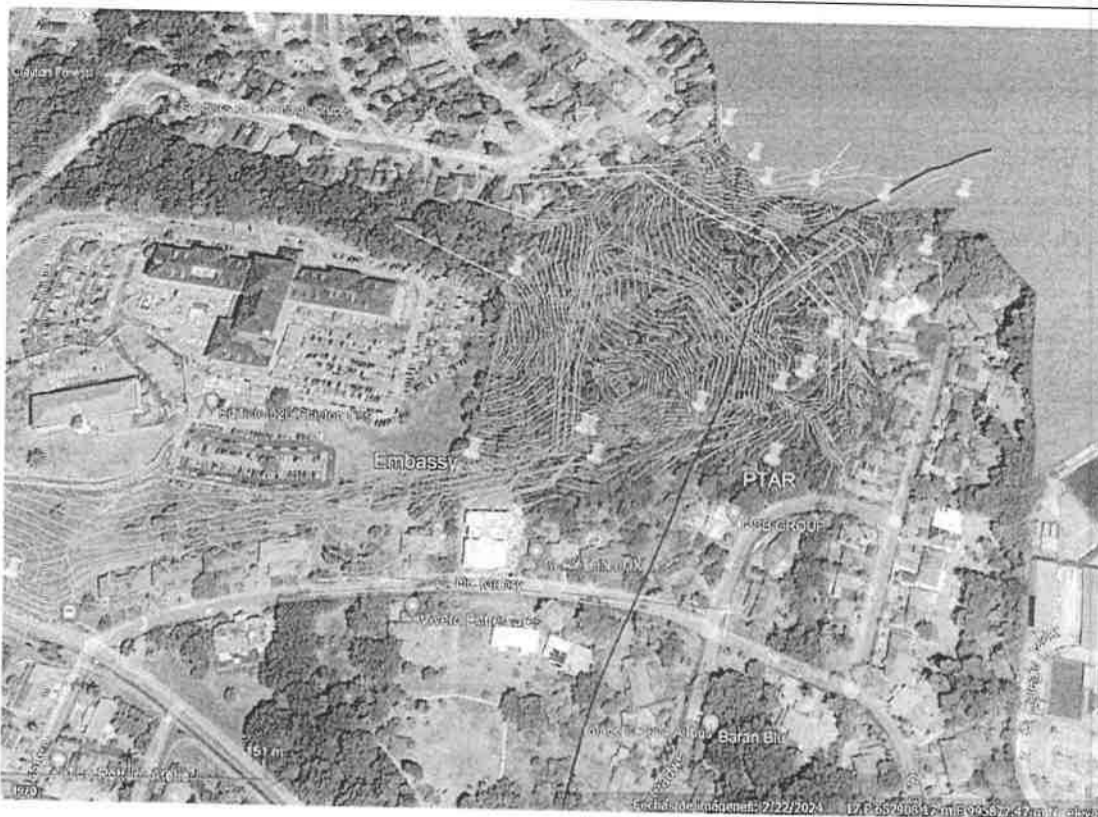
- ✓ Mediante la aplicación Google Earth y la red de drenaje de esta cuenca, se visualiza una fuente de agua la cual es afluente al Río Cárdenas, observándose su nacimiento muy cerca del polígono del proyecto denominado RESIDENCIAL EMBASSY FOREST.

Fig. No. 7: Captura de Imagen de Google Earth, a escala 1: 17100, de acuerdo a la revisión en la aplicación y la red de drenaje se visualiza un curso marcado que proviene del Parque Nacional Camino de Cruces colindante del polígono del proyecto y este atraviesa el proyecto.

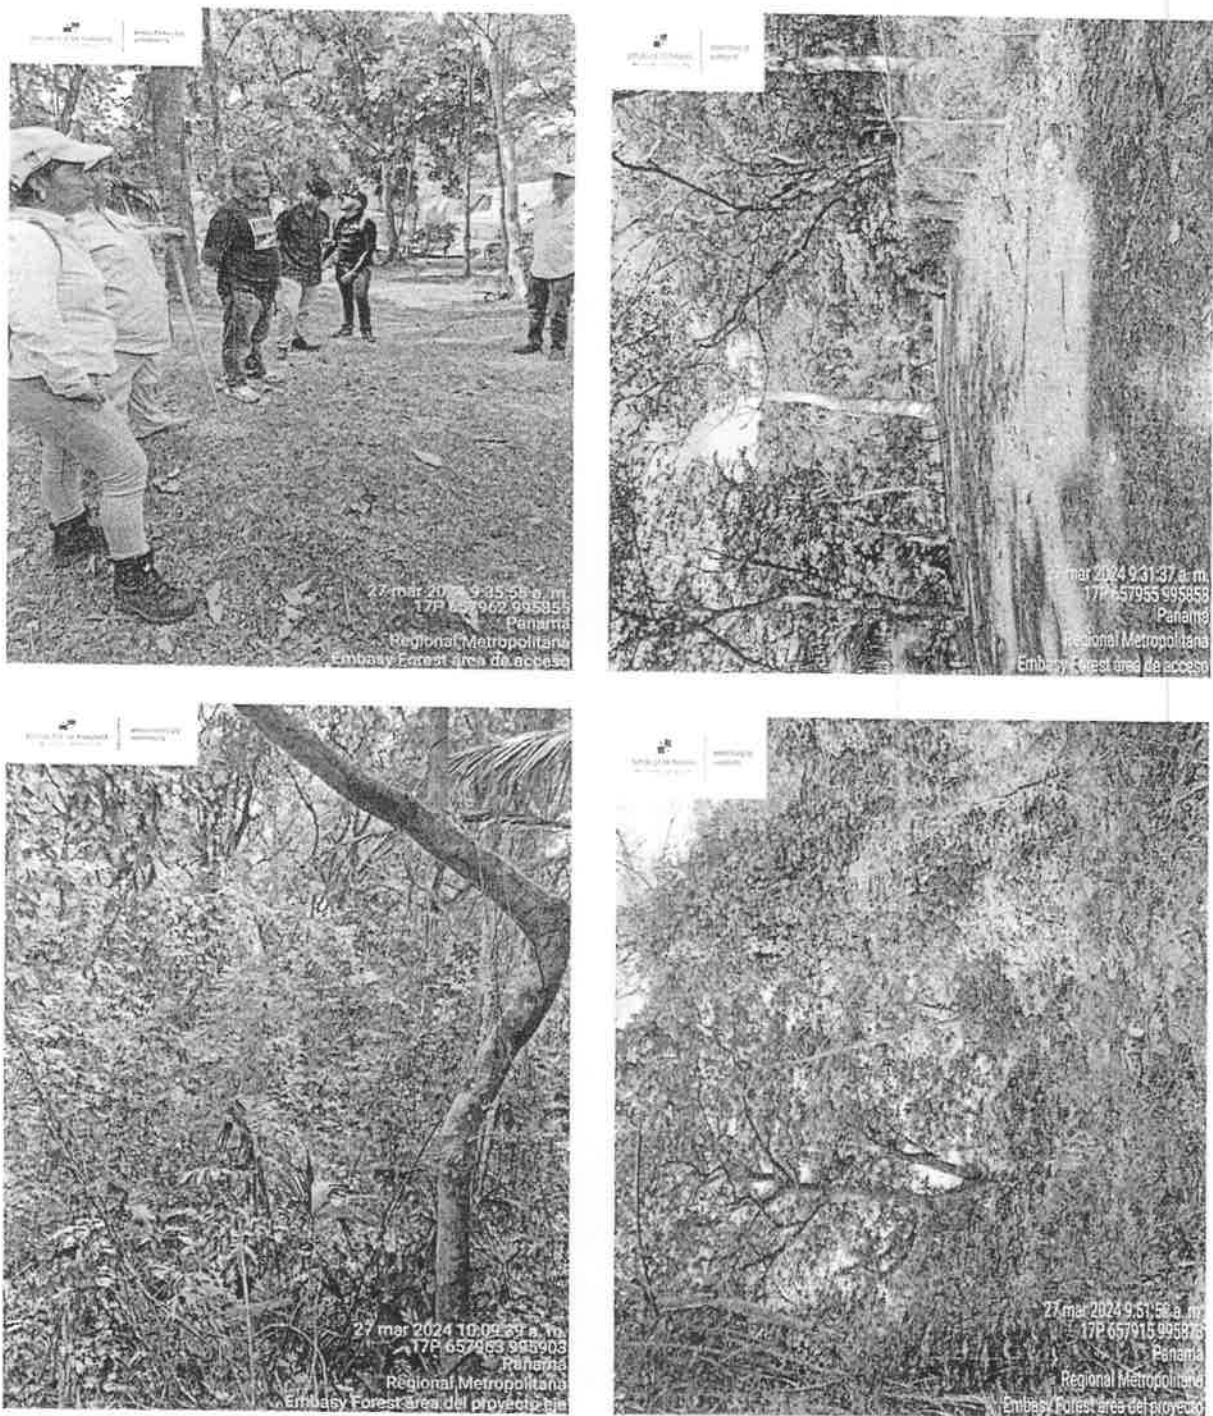
Vistas fotográficas de la vegetación encontrada dentro de los límites del proyecto RESIDENCIAL EMBASSY FOREST.

- La vegetación donde se desarrollará el proyecto denominado RESIDENCIAL EMBASSY FOREST. Promovido por la Sociedad EMBASSY FOREST, LTD, S.A. Está constituida por bosque secundario mixto maduro mayor a 5 años.

- Existen dentro del polígono del proyecto especies amenazadas como el Caoba (*Swietenia macrophylla*), Cedro Amargo (*Cedrella odorata*).
- Los diámetros promedio de los arboles van desde los 0.40 a 1.20 centímetros lo cual representa el tipo de bosque secundario maduro.

- La Sociedad EMBASSY FOREST, LTD, S.A. Promotor del proyecto, deberá solicitar el permiso de indemnización ecológica, al momento de ser aprobado el EIA categoría II.

- Los arboles a talar dentro del área de impacto deberán ser marcados y solicitados ante el Ministerio de ambiente para previa inspección antes de realizar cualquier tipo de tala en el lugar.

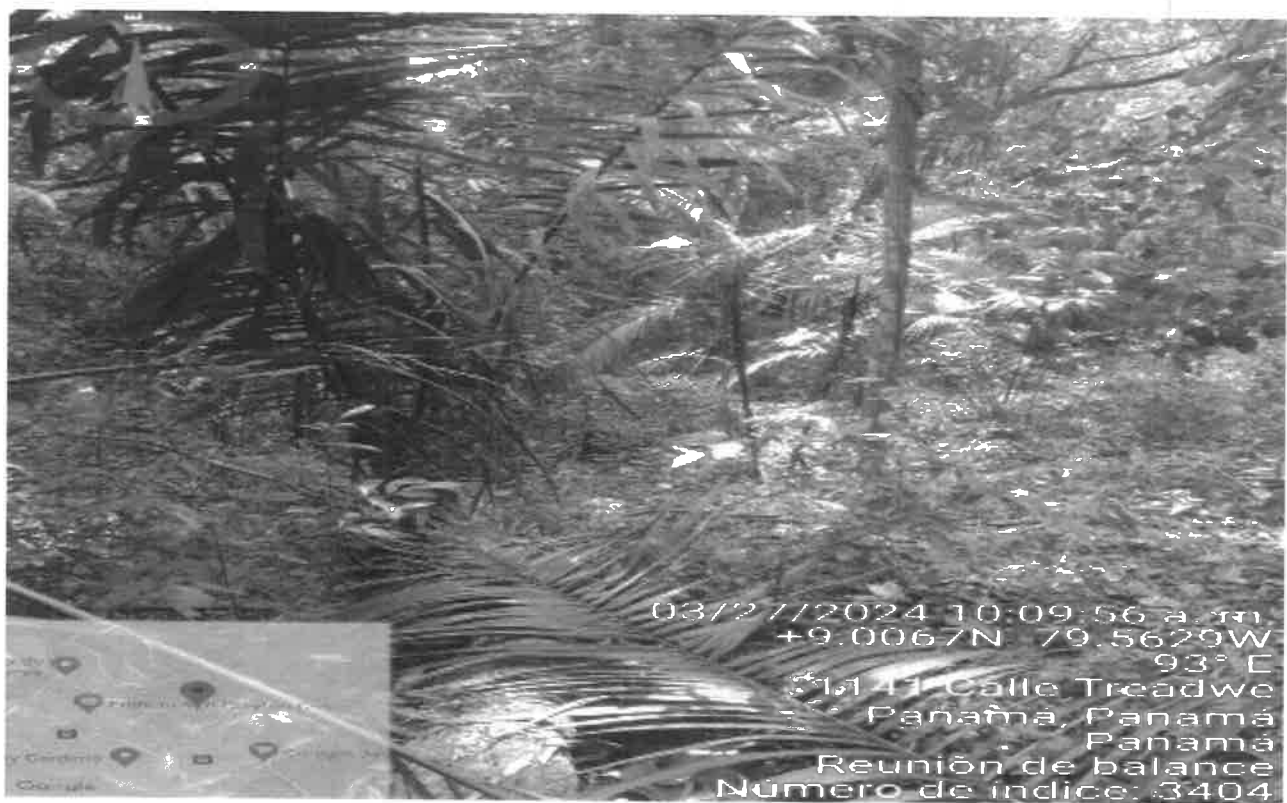
El área del proyecto se encuentra rodeada por una zona que resulta en fragmentos de bosques

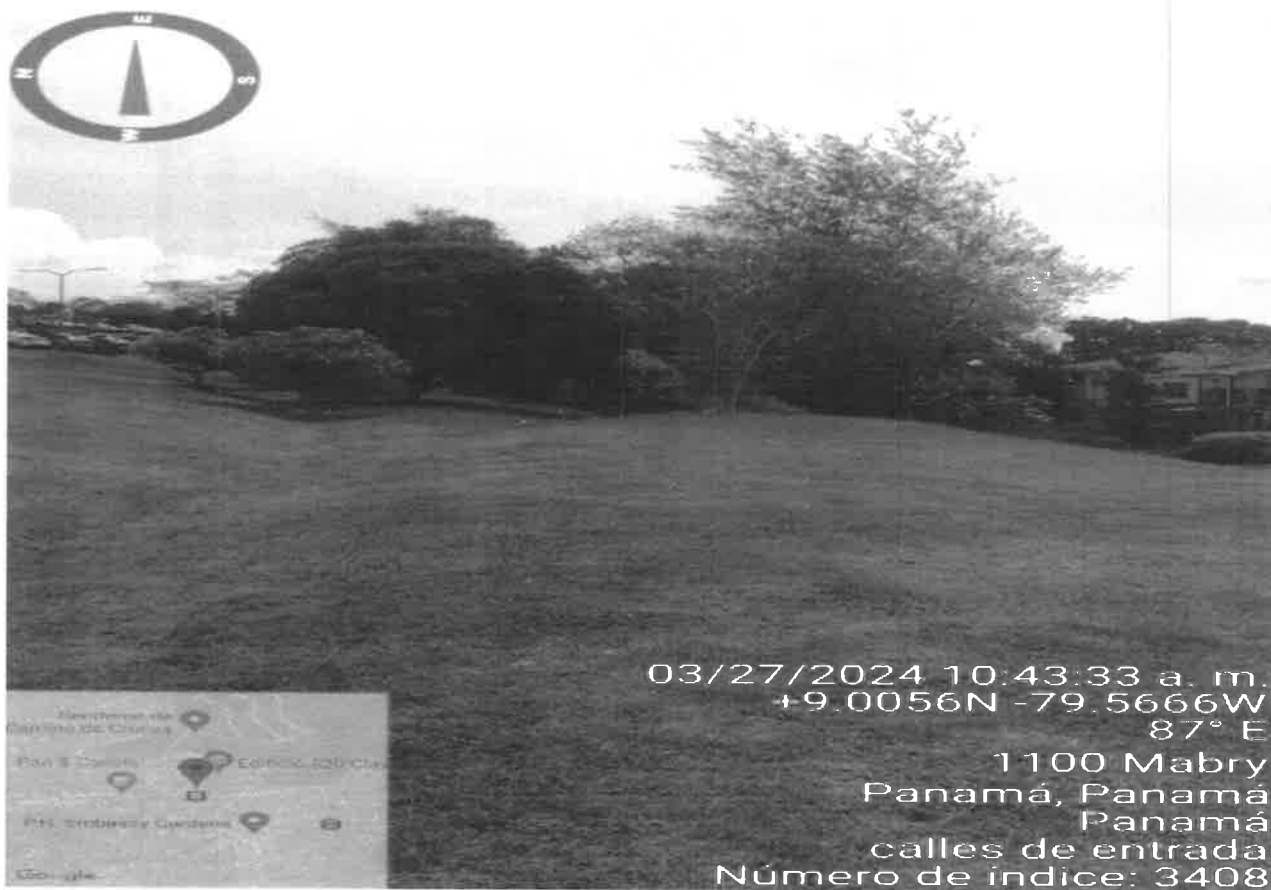
Área de servidumbre y vía principal de ingreso al proyecto se debe realizar un Aforo vehicular

6. Presentar un análisis (**aforo de las vías de entrada y salida**) del proyecto para un mejor análisis en relación a su impacto futuro dentro del sector

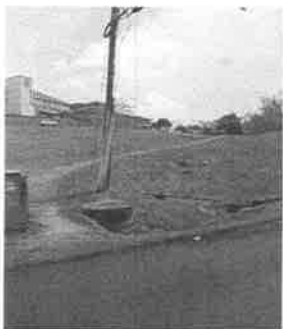
Figura N°.1: Personal técnico en conjunto con técnicos de las UAS informando los puntos de ubicación del proyecto e informando las características de la línea base del proyecto.	Figura N°.2: Sitio a utilizar como vía de acceso del proyecto llamada calle la esperanza. En importnate contar con los permiso de MOP para el uso de este servidumbre.

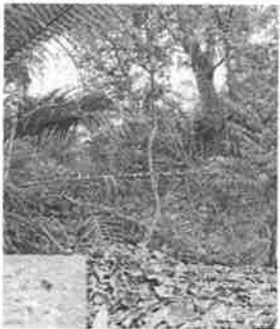
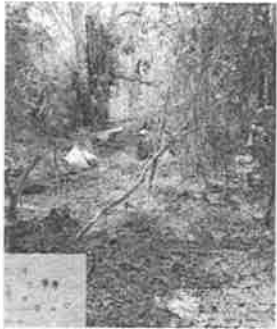
Figura N°.3: Se evidencia la vegetación existente del lugar conformado por especies de gramíneas, arbustos, palmeras y árboles de gran tamaño y dosel.	Figura N°.4: Se evidencia los caminos o trochas conformadas para el acceso al polígono del proyecto.

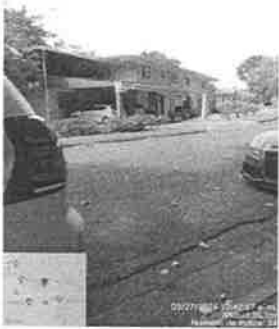
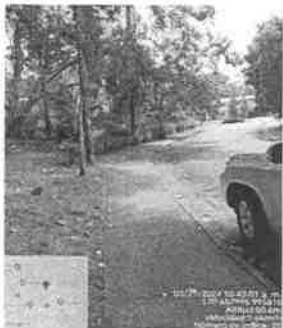
Figura No.5: Se observa residencias colindantes al área del desarrollo dl proyecto en la sección sur del proyecto.	Figura No.6: Se observa vereda y calle de eso público de los residentes colindantes al proyecto.
