Análisis de las encuestas correspondientes del estudio de impacto ambiental incluyendo los nuevos aportes por actores claves

**COMPONENTE DE CONSULTA PUBLICA**  
**Estudio de Impacto Ambiental Categoría II**  
**PROYECTO: "Estación de Cría de Alevines"**  
**PROMOTOR: CHI WEI WONG MA**

**Ubicación: Provincia de Coclé, Distrito de Penonomé, Corregimiento de Cañaveral, comunidad Cañaveral.**

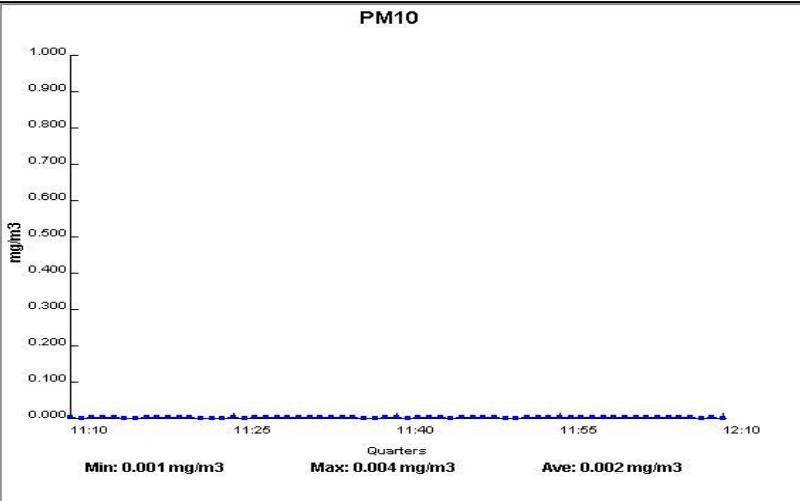
<p>PM10</p> <p>mg/m<sup>3</sup></p> <p>Min: 0.001 mg/m<sup>3</sup>   Max: 0.004 mg/m<sup>3</sup>   Ave: 0.002 mg/m<sup>3</sup></p>

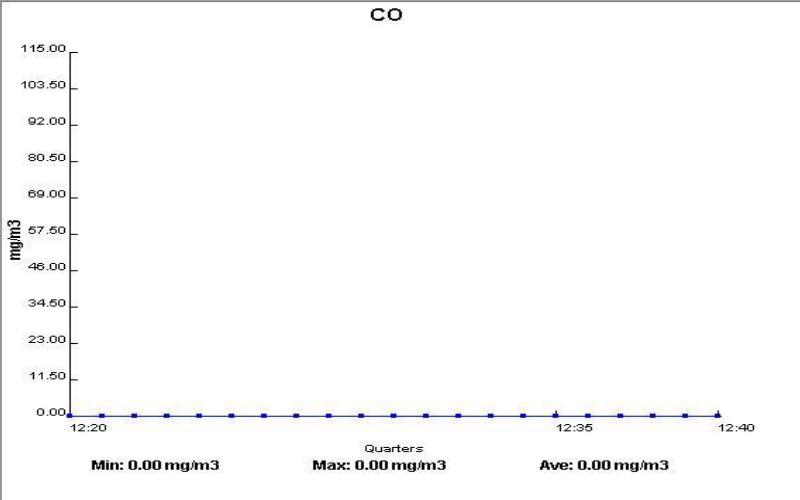
<p>CO</p> <p>mg/m<sup>3</sup></p> <p>Min: 0.00 mg/m<sup>3</sup>   Max: 0.00 mg/m<sup>3</sup>   Ave: 0.00 mg/m<sup>3</sup></p>

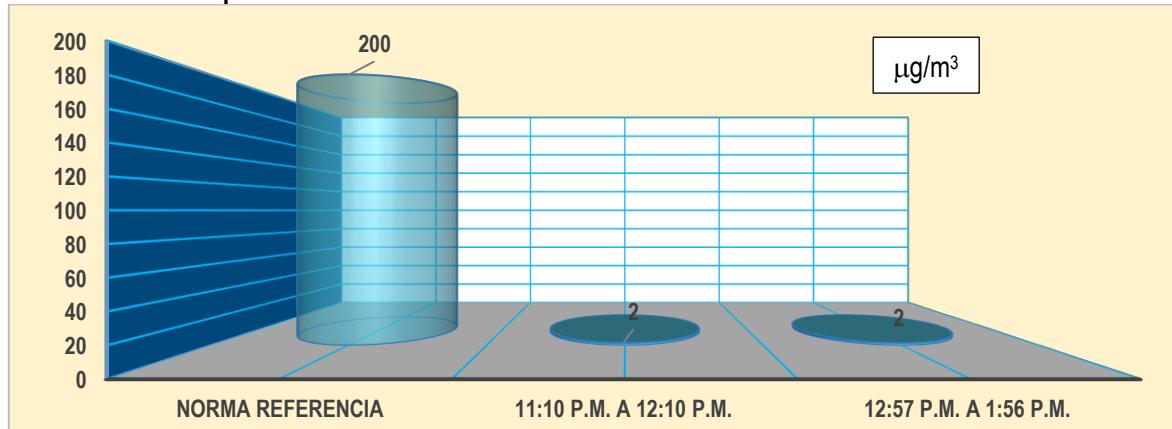
**Gráfico 1: Comparación de la concentración de PM10 versus el límite de la norma de referencia.**

El **Gráfico 1**, presenta la comparación del promedio (Lavg) de la concentración de **PM10** reportadas en los puntos 1 y 2, durante el horario diurno, versus el valor establecido en la norma de referencia.

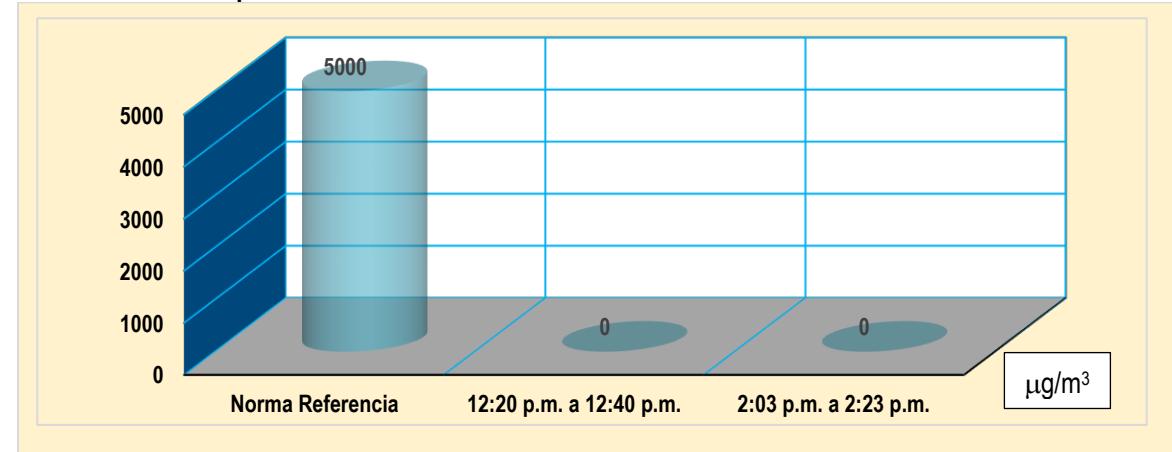
**Gráfico 2. Comparación de la concentración de CO versus el límite de la norma de referencia.**

El **Gráfico 2**, presenta la comparación del promedio (Lavg) de la concentración de **CO** reportadas en los puntos 1 y 2, durante el horario diurno, versus el valor establecido en la norma de referencia.

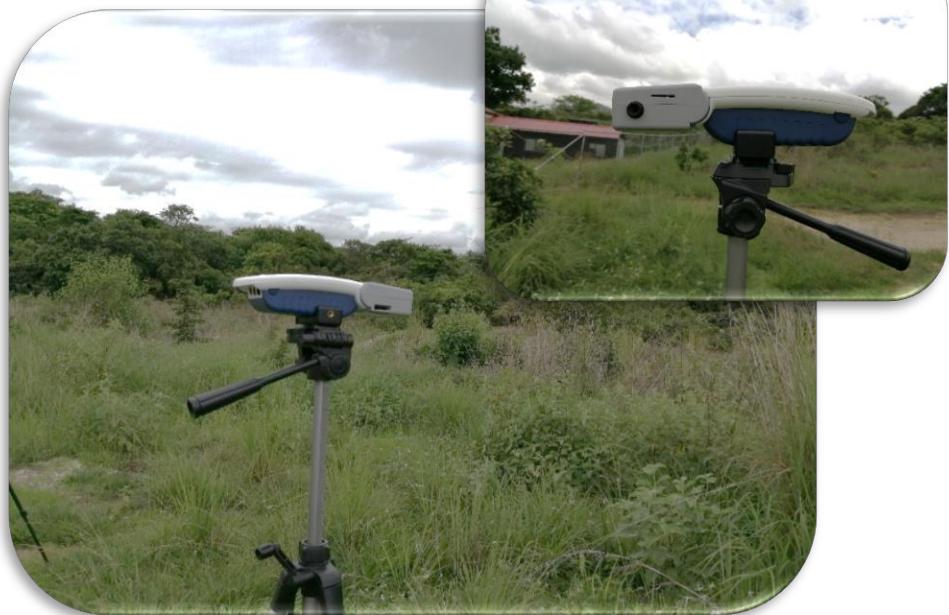
MEDICIÓN DE PM10

11:10 A.M. a 12:10 P.M.

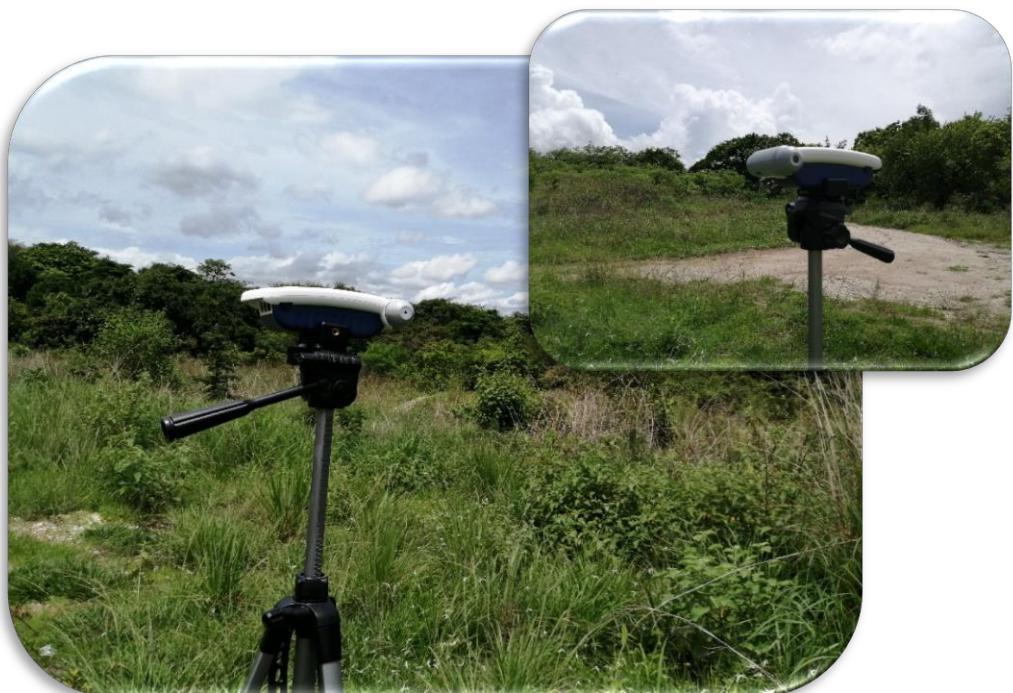
MEDICIÓN DE CO

12:20 P.M. A 12:40 P.M.

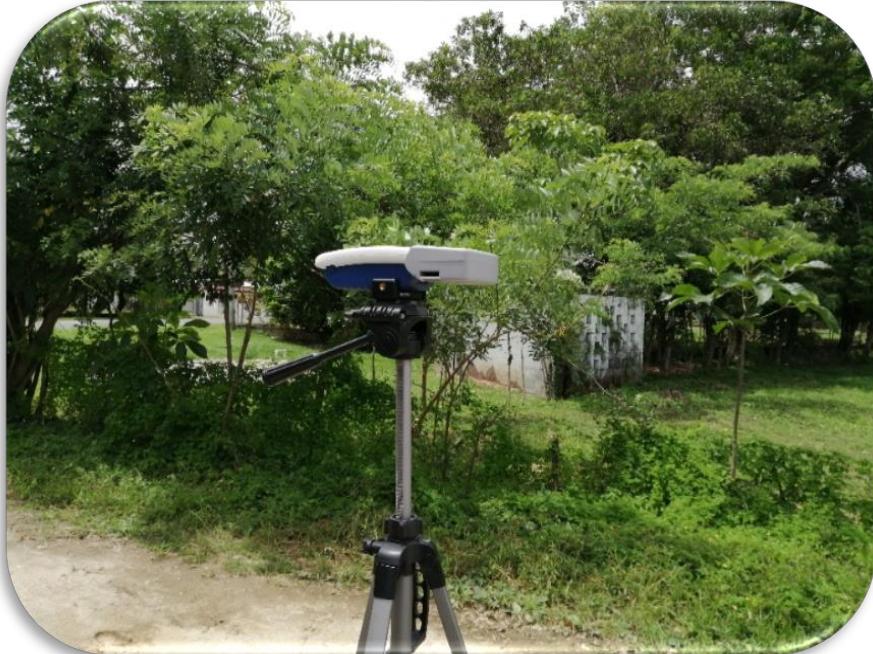
**MEDICIÓN DE PM10**

12:57 P.M. a 1:56 P.M.

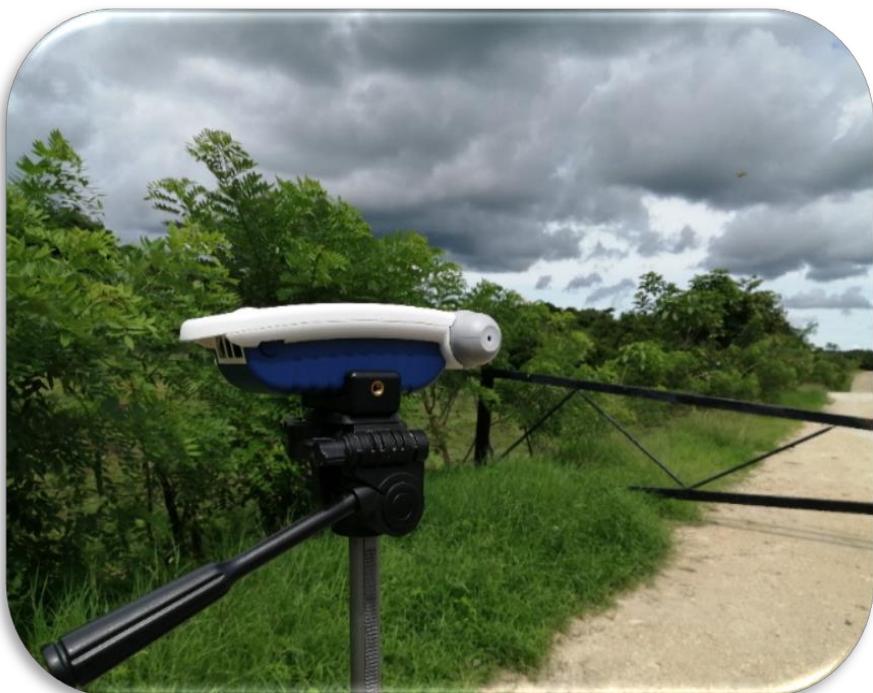
**MEDICIÓN DE CO**

2:03 P.M. A 2:23 P.M.

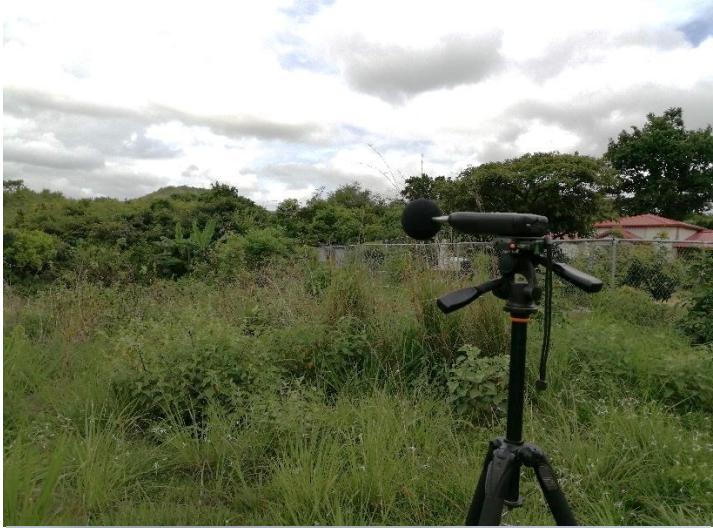
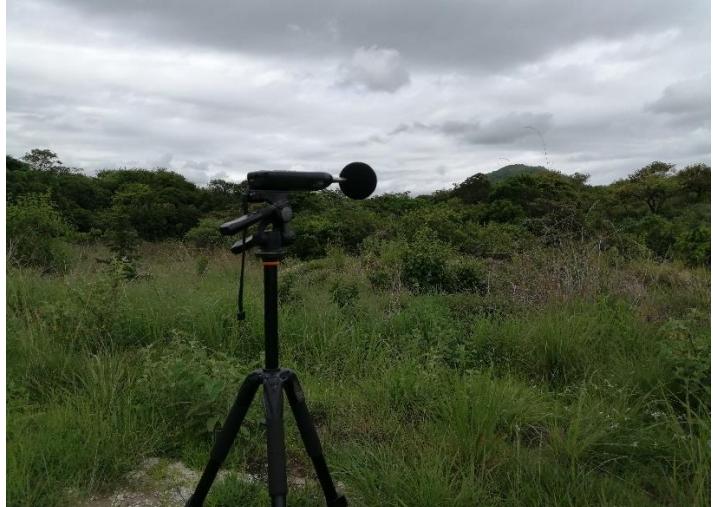
SITIO DE MUESTREO	COORDENADA WGS84	RESULTADOS (DBA)			DURACIÓN
		LEQ	LMAX	LMIN	
<b>DIURNO</b>					
Punto 1: Área de proyecto.	0563353E 0940873N	48.9	71.5	31.7	11:13 a.m. 11:33 a.m.
<b>OBSERVACIONES:</b>		<b>FOTOS DEL PUNTO DE MEDICIÓN:</b>			
<b>Horario:</b> Diurno <b>Estado climatológico al momento de la medición:</b> Nublado. <b>Característica del sitio de medición:</b> <ul style="list-style-type: none"> <li>• Ruido continuo.</li> <li>• Área abierta.</li> <li>• Piso de tierra.</li> <li>• Área rodeada de vegetación.</li> </ul> <b>Distancia de la fuente principal fuente de ruido al equipo de medición:</b> No aplica. <b>Eventos que se dieron durante la medición:</b> <ul style="list-style-type: none"> <li>• Perros ladrando (Menos de 1 minuto).</li> <li>• Aves cantando.</li> <li>• Gente hablando</li> </ul> <b>Principal fuente de ruido identificada durante la medición:</b> No aplica.

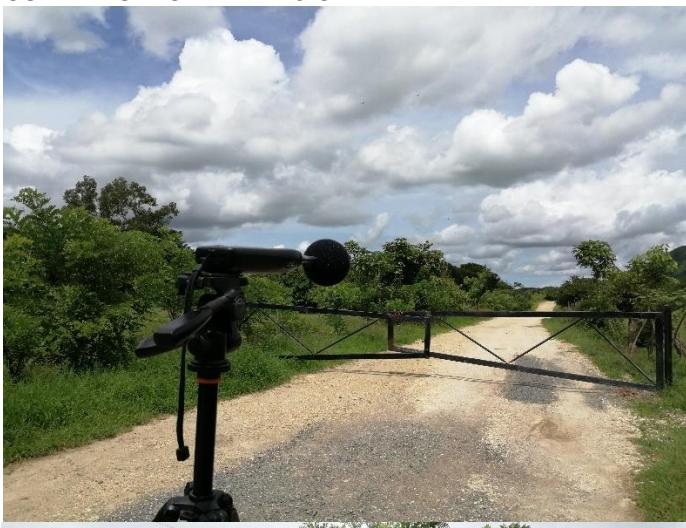
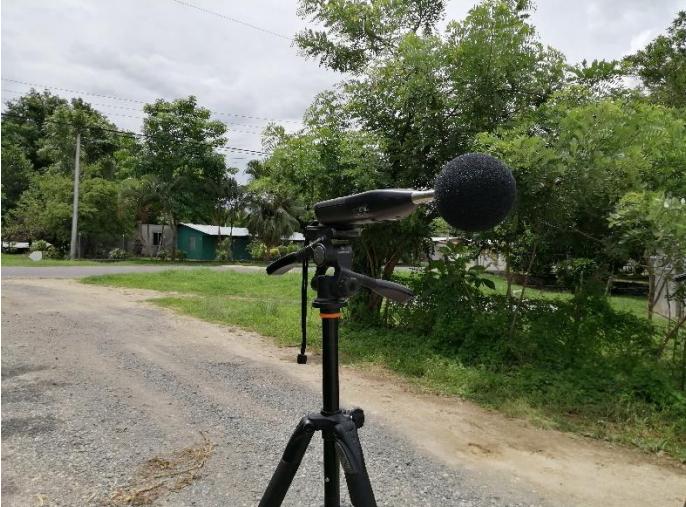
SITIO DE MUESTREO	COORDENADA WGS84	RESULTADOS (DBA)			DURACIÓN
		LEQ	LMAX	LMIN	
<b>DIURNO</b>					
Punto 2: Entrada al proyecto (Área próxima a las casas).	0563030E 0941195N	56.6	75.6	33	12:57 p.m. 1:17 p.m.
<b>OBSERVACIONES:</b>		<b>FOTOS DEL PUNTO DE MEDICIÓN:</b>			
<b>Horario:</b> Diurno <b>Estado climatológico al momento de la medición:</b> Soleado. <b>Característica del sitio de medición:</b> <ul style="list-style-type: none"> <li>• Ruido continuo.</li> <li>• Área abierta.</li> <li>• Piso de tierra.</li> <li>• Área rodeada de vegetación (Cerca viva).</li> <li>• Área próxima a la vía principal de Cañaveral.</li> </ul> <b>Distancia de la fuente principal fuente de ruido al equipo de medición:</b> Aprox. 15 m (Flujo vehicular en la vía). <b>Eventos que se dieron durante la medición:</b> <ul style="list-style-type: none"> <li>• Paso de vehículos (Mulas hacia la mina)</li> <li>• Aves cantando</li> <li>• Radio alto de fondo, proveniente de las casas cercanas.</li> <li>• Golpe de objetos en casa cercana al sitio de medición</li> </ul> <b>Principal fuente de ruido identificada durante la medición:</b> Flujo de vehículos. <b>Otro evento que haga ruido fuerte durante la medición:</b> Cierre de puerta de acceso a la finca.

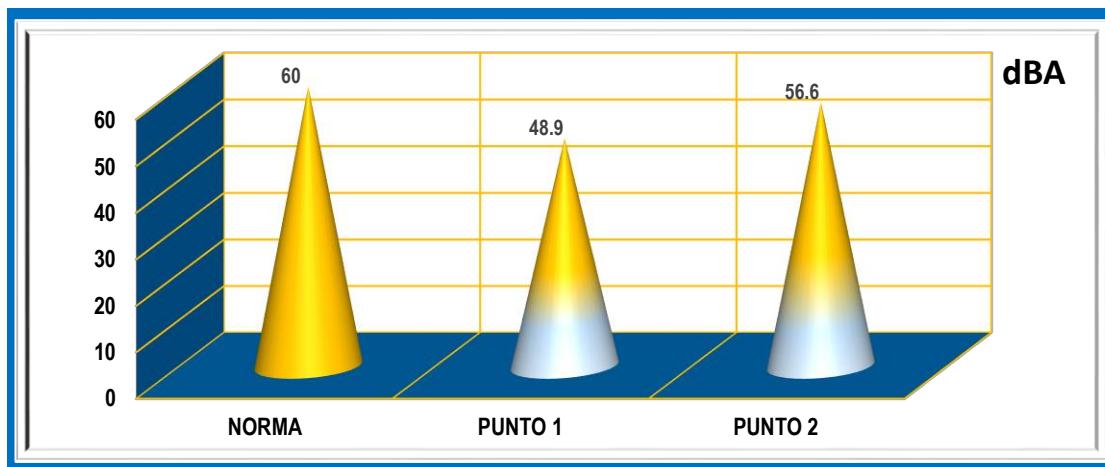
**GRÁFICO 1: COMPARACIÓN DEL RUIDO AMBIENTAL DIURNO EN LOS SITIOS DE MUESTREO VERSUS LA NORMA APlicable.**

El **Gráfico 1**, presenta la comparación del nivel de ruido (Leq) reportado durante el horario diurno y el valor establecido en el Decreto Ejecutivo No. 1 del 2004.

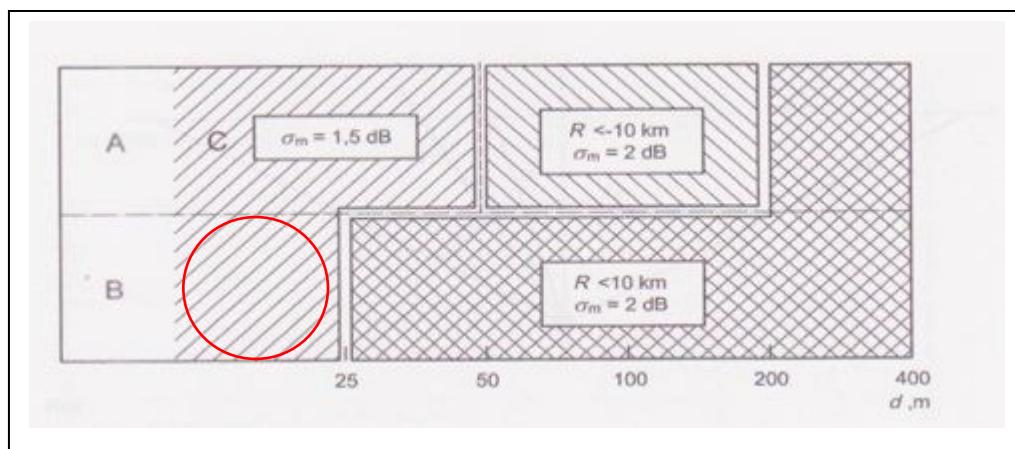
Fuente: ISO 1996-2:2007 – Anexo 1.

**X** = Para determinar X se requiere de al menos tres medidas y preferiblemente 5, en condiciones de repetibilidad (mismo procedimiento, operador del equipo y el mismo lugar) y que las condiciones climáticas tengan poca influencia en los resultados.

**Y** = El valor depende de la distancia de la medida y de las condiciones meteorológicas.

Observación: Para el estudio se considera una situación baja; es decir, que la fuente de emisión está por debajo de los 1.5m y el micrófono estaba a una altura de 1.5m o más. Desviación estándar por la distancia = 1.5dB

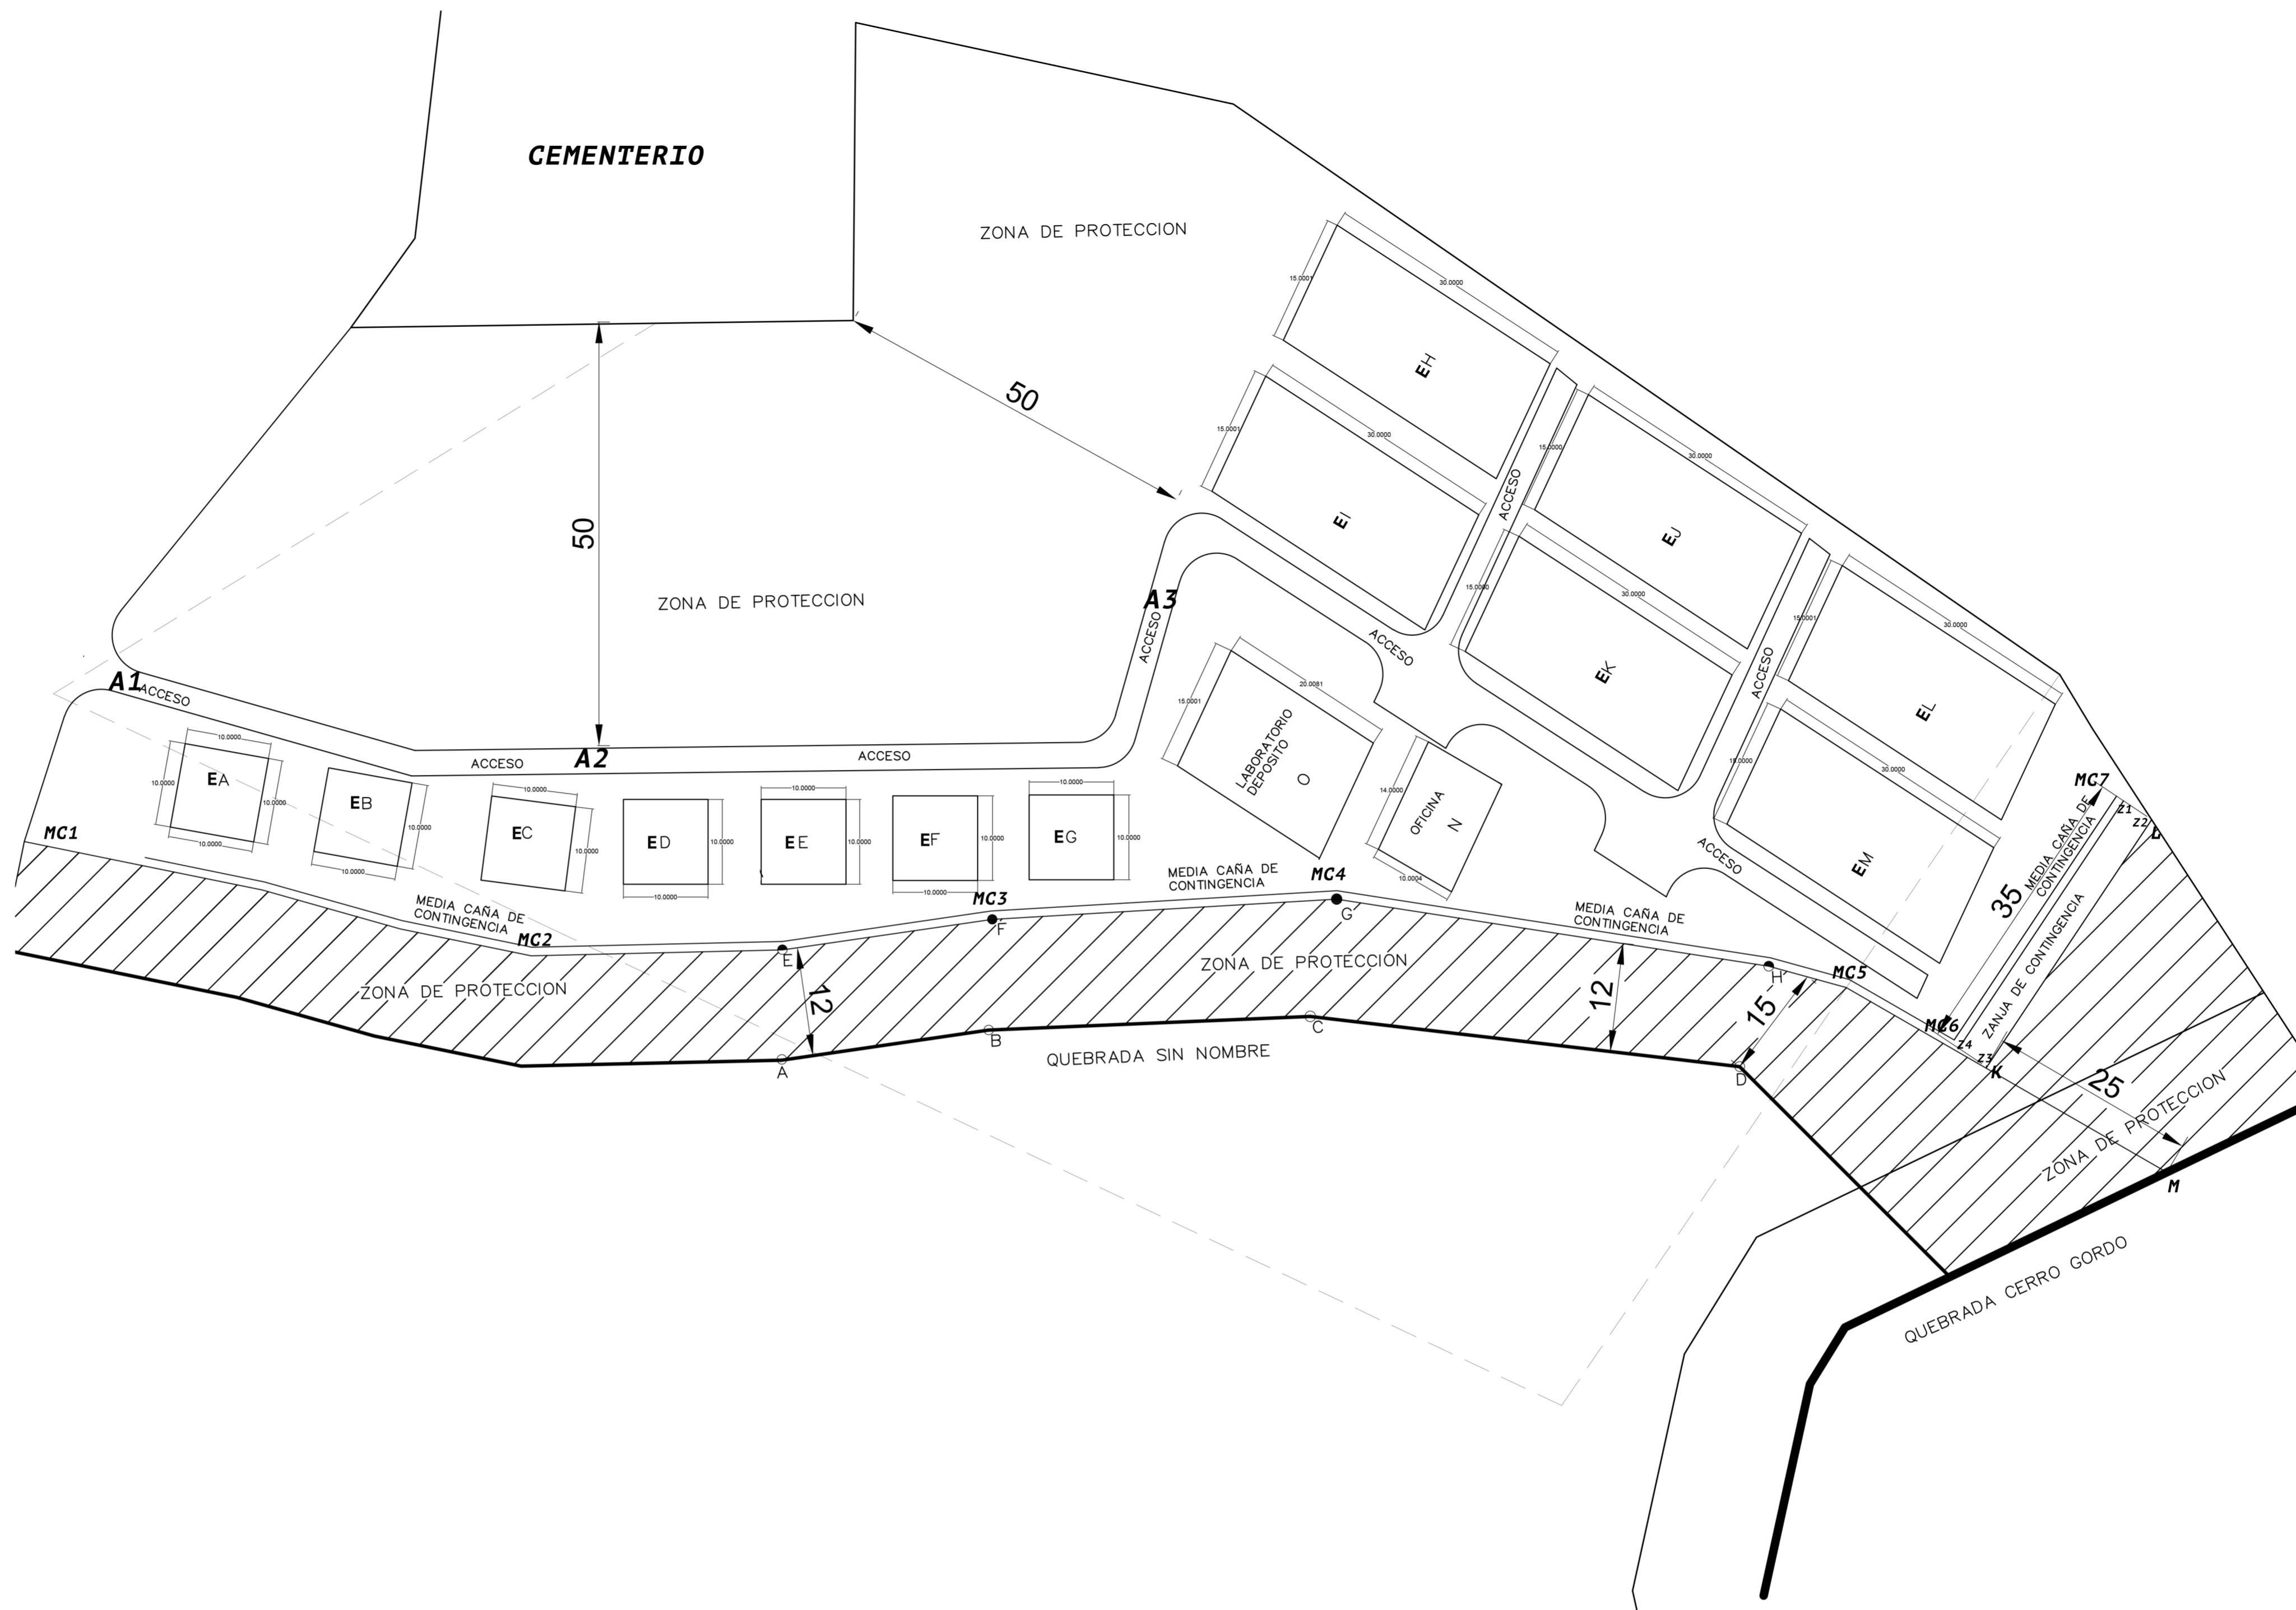
**LOCALIZACION GENERAL**

COORDENADAS DE DEPRESIÓN		
A	563245.18 m E	940824.41 m N
B	563269.58 m E	940829.32 m N
C	563307.54 m E	940830.94 m N
D	563358.21 m E	940825.01 m N

COORDENADAS ZONA DE PROTECCIÓN DE QUEBRADA SIN NOMBRE		
E	563245.27 m E	940842.39 m N
F	563270.00 m E	940846.00 m N
G	563310.64 m E	940848.38 m N
H	563361.63 m E	940840.48 m N

ESCALA 1:500
