INFORME TÉCNICO DE INSPECCIÓN

DRCC-IIo-071-2024

Proyecto:	VILLAS DEL SANTISIMO
Promotor:	VILLAS DEL SANTISIMO, S.A.
Categoría	I
Consultores ambientales:	ALEXANDER GUDIÑO IRC-004-2022 DENNISSE JURADO IRC-025-2019
Localización del proyecto:	PROVINCIA DE COCLÉ, DISTRITO DE NATÁ, CORREGIMIENTO DE NATÁ
Fecha de inspección:	16 de abril de 2024
Fecha de informe:	16 de abril de 2024
Participantes:	<ul style="list-style-type: none">• Angela López – Sección de Evaluación de Impacto Ambiental-MiAMBIENTE, Regional de Coclé• Pedro Bernal – Sección de Evaluación de Impacto Ambiental-MiAMBIENTE, Regional de Coclé• Jaime Cuadro – por parte de la empresa promotora

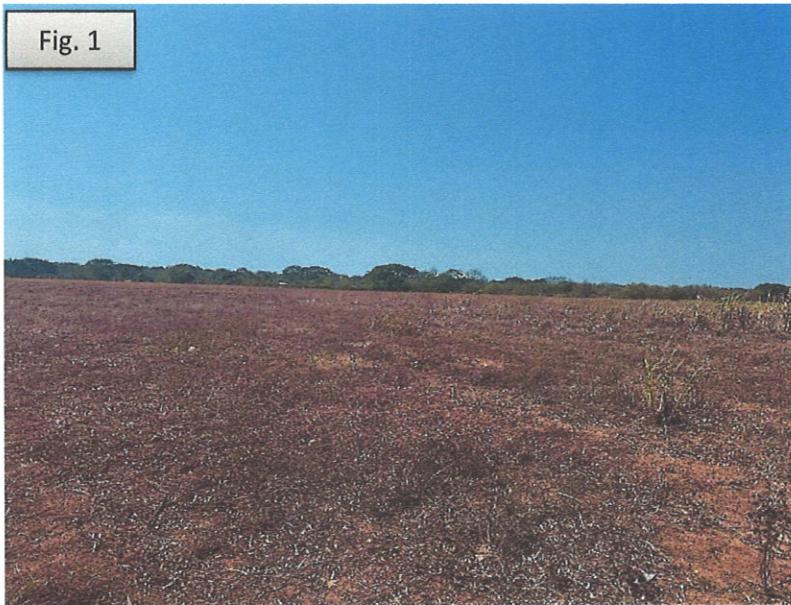
Observación 1: Durante la inspección se observó que la topografía del área del proyecto es generalmente plana.

Observación 2: En cuanto a la vegetación existente dentro del área del proyecto se pudo observar que está compuesta por gramíneas.

Fig. 1: Vista general del área del proyecto

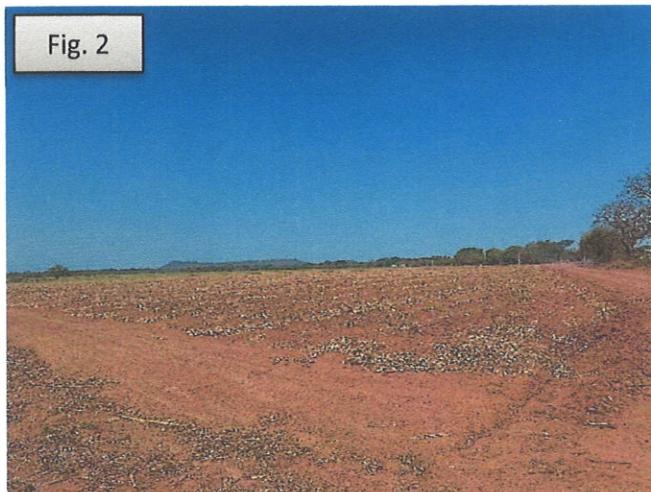
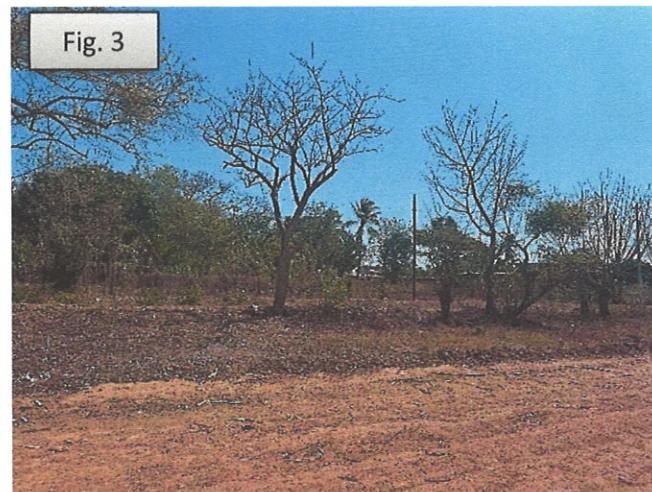
Observación 3: Se pudo observar las infraestructuras existentes en las zonas colindantes al área de desarrollo del proyecto son residencias y calles de acceso, también colinda con fincas que son utilizadas para el cultivo de caña de azúcar.

Fig 2 y 3: Vista del área colindante con el proyecto, fincas donde se cultiva caña de azúcar y viviendas.

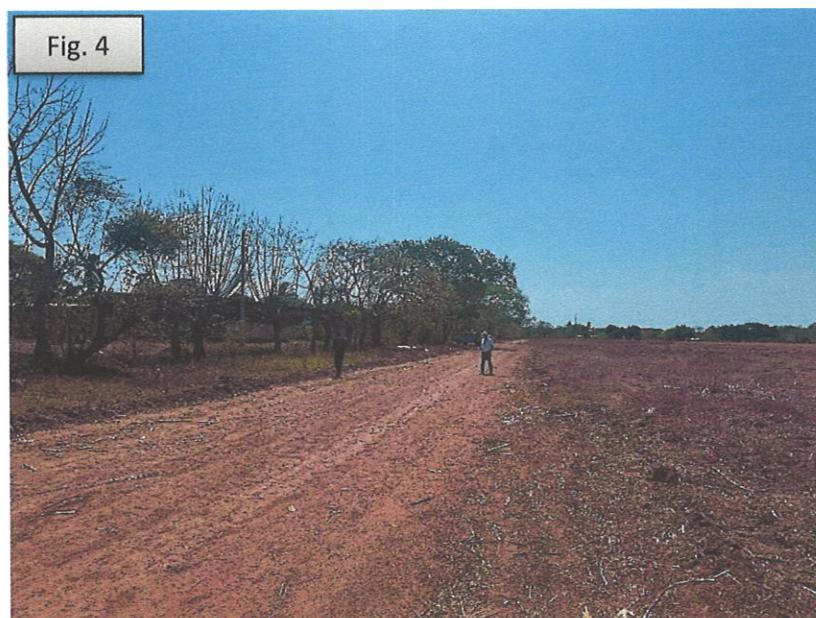
Observación 6: Durante la inspección se observó que dentro de la propiedad existe un camino de tierra colindante con el camino principal que va hacia el Cortezo, por lo cual se le solicitara mediante ampliación, indicar si lo mejoraran o lo quitaran para la construcción de viviendas.

Fig. 4: camino de tierra dentro de la propiedad.

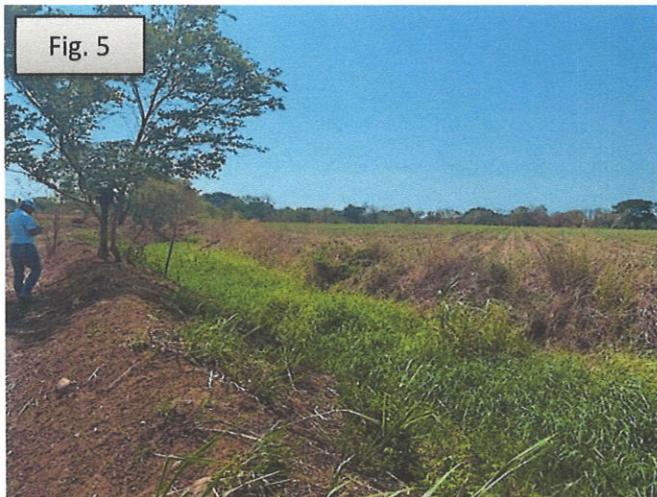
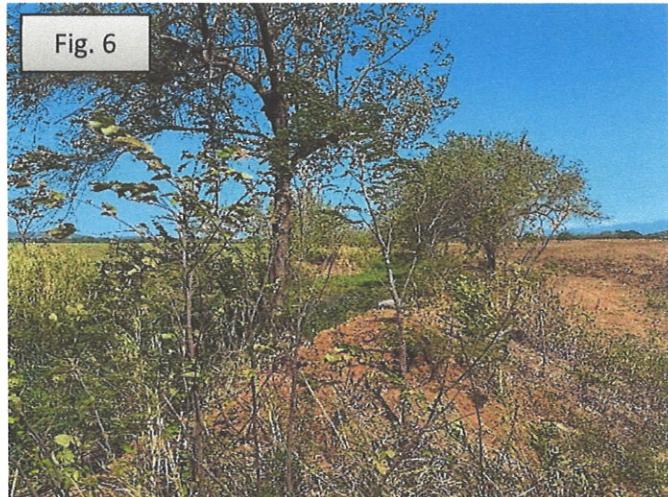
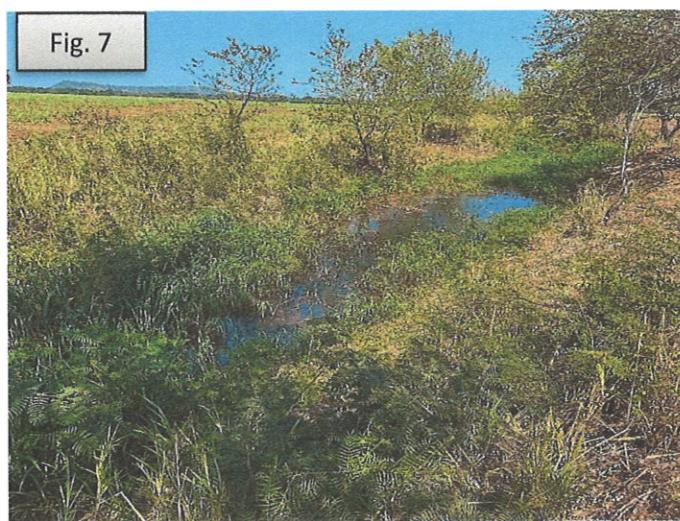
Observación 4: El proyecto colinda con una quebrada la cual mencionan dentro del EsIA, se evidencio que la misma mantiene caudal y algunos árboles dispersos como protección del bosque de galería. Como las áreas vecinas en su mayoría son utilizadas para el cultivo de caña de azúcar nos queda investigar si este cuerpo hídrico es una quebrada o un canal de riego de la empresa cañera.

Fig. 5, 6 y 7: imágenes de la quebrada que colinda con el proyecto, la cual al momento de la inspección mantenía caudal.

Observación 5: Durante la inspección nos indican que para el manejo de las aguas residuales provenientes de las viviendas instalaran una Planta de Tratamiento de Aguas Residuales (PTAR). La misma descargara sobre la quebrada que colinda con el área propuesta para el proyecto. Por lo que se le solicitara mediante ampliación que distingan o indiquen quienes son los usuarios aguas debajo de este punto que puedan verse afectados con esta descarga.
